MINISTERUL TRANSPORTURILOR ȘI INFRASTRUCTURII  
AGENȚIA DE INVESTIGARE FERROVIARĂ ROMÂNĂ - AGIFER

RAPORT ANUAL  
2024

Acesta este raportul anual al Agenției de Investigare Feroviară - AGIFER (denumită în continuare AGIFER) pentru anul calendaristic 2024. Acesta îndeplinește cerințele Directivei 2016/798/CE a Parlamentului European și a Consiliului, transpusă în legislația română prin Ordonanța de urgență nr.73/2019 *privind siguranța feroviară*.

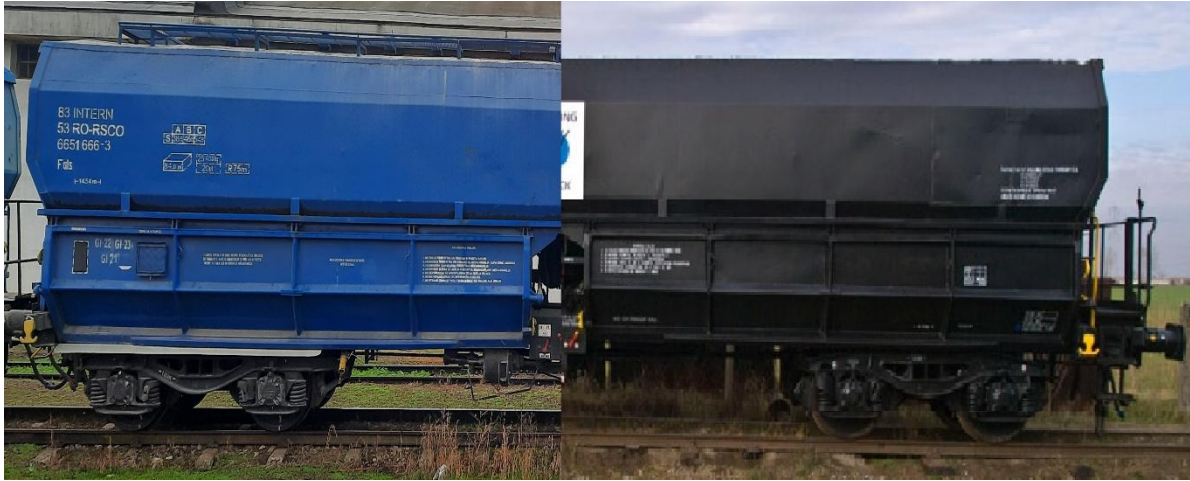
- lucrarea suplimentară de prelungire a pantei fixe s-a efectuat prin montarea unei table cu dimensiunile de 3200 mm x 240 mm în zona boghiurilor vagonului, fapt ce face ca accesul la pietrele de frecare pentru verificarea jocului acestora conform Instrucției nr.250 să fie foarte dificil în condiții de exploatare;

- acest lucru face ca verificarea jocului la pietrele de frecare, conform Instrucției nr.250, de către personalul de exploatare să nu fie posibilă, această verificare făcându-se doar vizual. Precizăm că, măsurarea jocului la pietrele de frecare s-a realizat cu două persoane în stația Vlădeni cu ocazia cântăririi vagoanelor, iar în cadrul Electroputere VFU SA Pașcani verificarea jocului la pietrele de frecare s-a realizat la o linie prevăzută cu canal de vizitare;

*Vagon seria Fals având prelungirea pantei fixe comparat cu vagon seria Fals fără această prelungire*

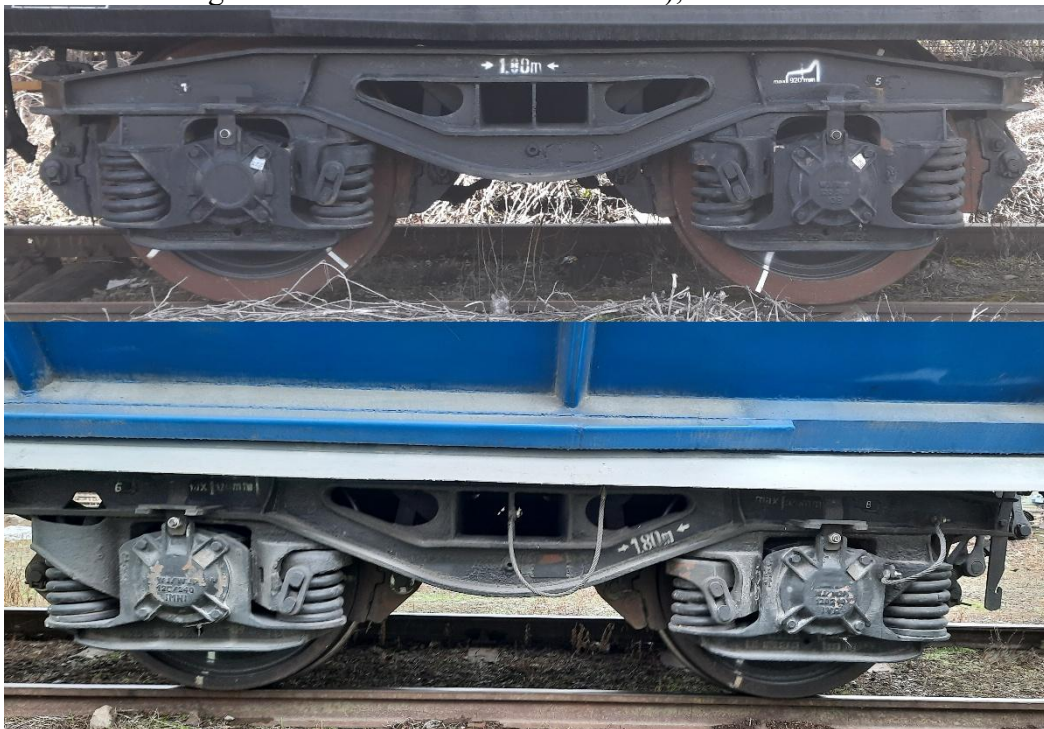
Deși personalul de exploatare (RTV) admite că verificarea jocului la pietrele de frecare în cazul acestor vagoane se face doar vizual prin apropierea acestuia, nu a existat un program de urmărire în exploatare și o analiză a acestui program conform procedurilor pe care OTF le are implementate (procedură operațională Managementul procesului de revizie tehnică a trenurilor PO 8.1-01 și procedură de sistem integrat Evaluarea riscurilor PSI 6.1-01);

*Foto comparativ privind accesul la pietrele de frecare vagon seria Fals (sus) și vagon seria Fals cu prelungire a pantei fixe(jos)*

- procedurile de sistem pe care RSCO, în calitate de ERI, are implementat (PSF-45 Identificare pericole în gestionarea întreținerii parcului de vagoane și locomotive și Fișa de risc RSCO - plăci de alunecare) fac referire doar la riscurile unei mentenanțe defectuoase a acestor pietre de frecare în cadrul reparațiilor periodice.
