REPUBLIKA SLOVENIJA  
MINISTRSTVO ZA INFRASTRUKTURO

SLUŽBA ZA PREISKOVANJE LETALSKIH, POMORSKIH IN ŽELEZNIŠKIH NESREČ IN INCIDENTOV

# LETNO POROČILO PREISKOVALNEGA ORGANA V ŽELEZNIŠKEM PROMETU REPUBLIKE SLOVENIJE 2023

Ljubljana, 30.09.2024

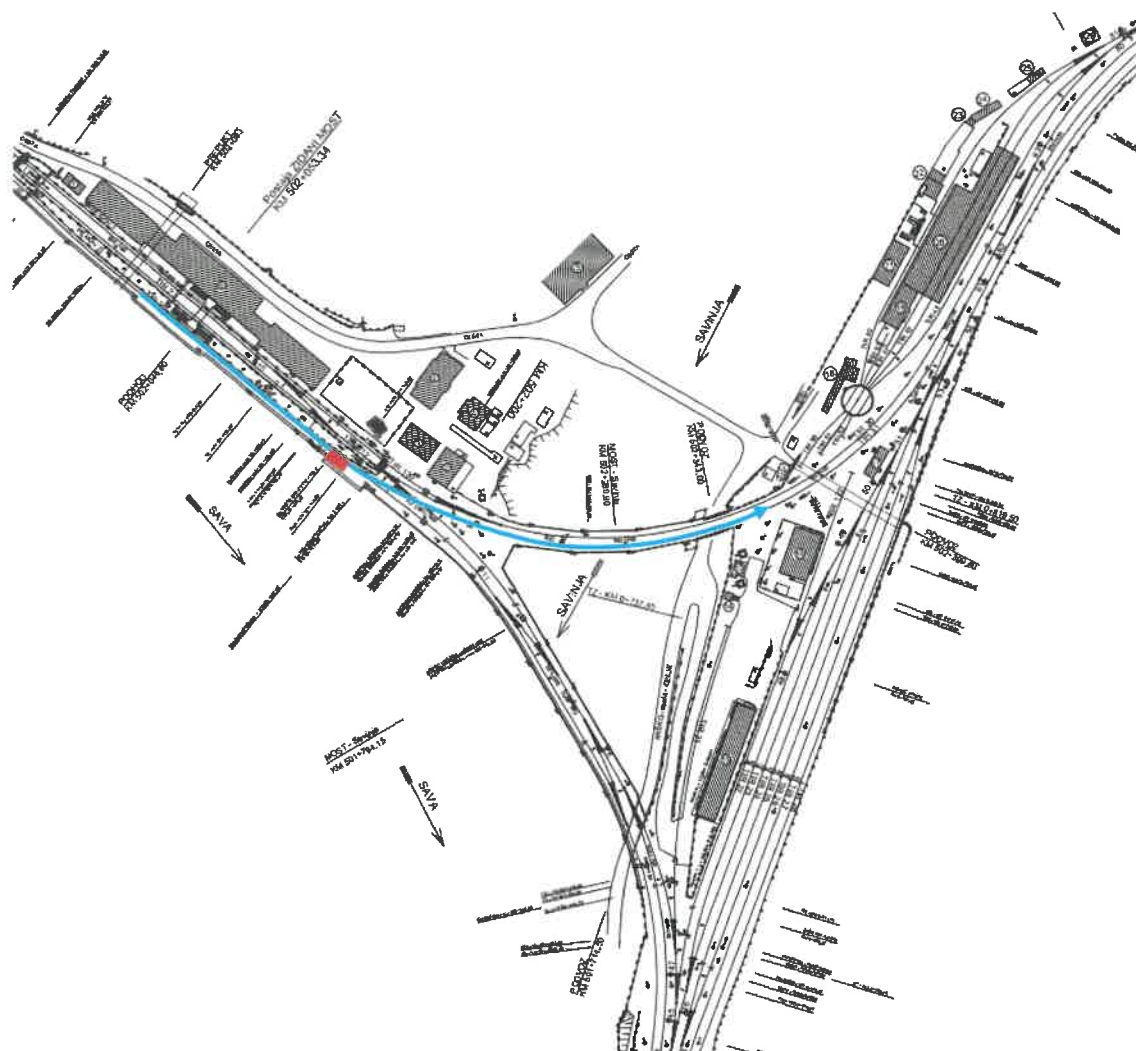
Med preiskovalnim postopkom je bilo ugotovljeno, da se je vlak št. 47488 ustavil na območju tira št. 3, kretnice št. 14 in tira št. 31, 8 m pred zdrsom in prevrnitvijo transformatorja, s centrom tovora v km 501.960. Po 48 sekundah je vlak nadaljeval z vožnjo, s hitrostjo med 0,5 in 1 km/h. Po prepeljanih 8 m se vlak ustavi s čelom na tiru št. 31 v km 502.240. Center tovora – transformator, se je po prevrnitvi na desni bok, nahajal ob kretnici št. 14, v km 501.952.

Slika: Modra puščica označuje smer vožnje vlaka št. 47488 po tiru št. 3 postaje Zidani Most v smeri tira št. 31, rdeč pravokotnik pa mesto zdrs in prevrnitve elektro transformatorja iz vagona.

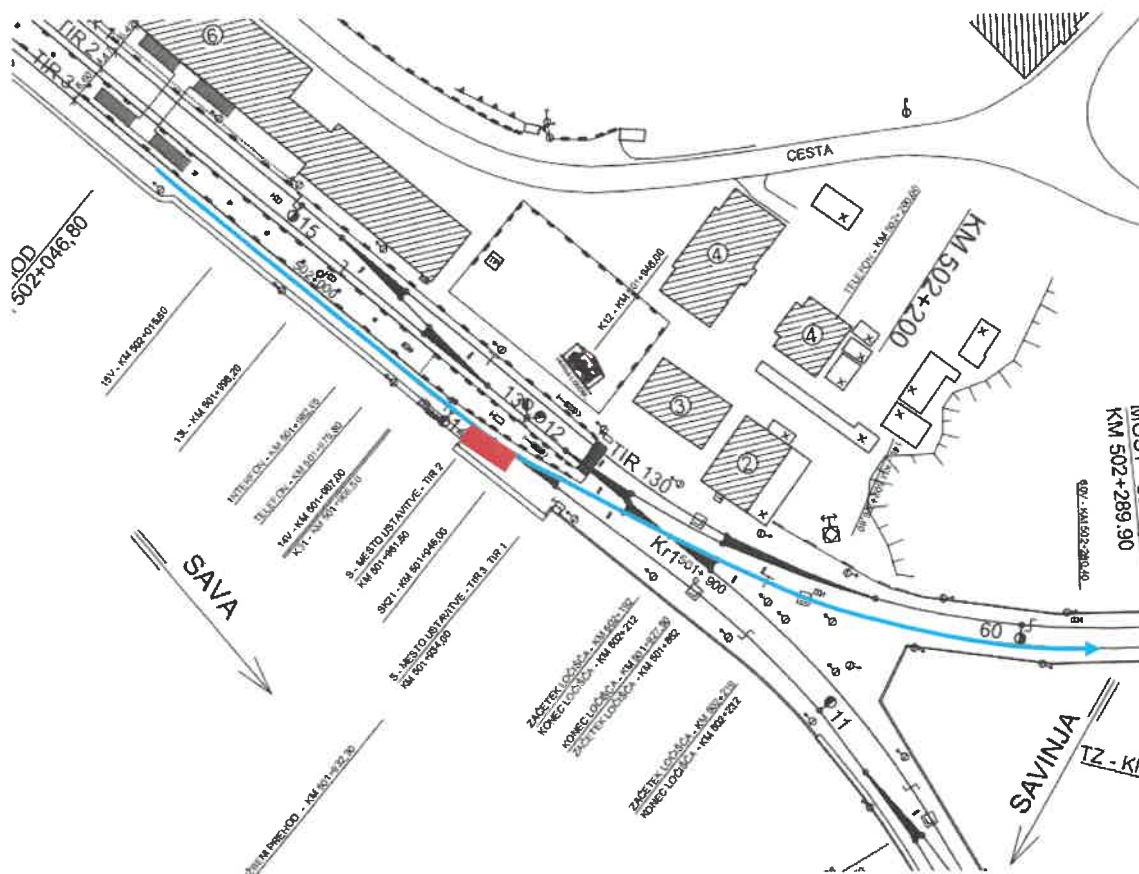
Slika: Prikazuje nekoliko povečano področje dogodka kjer modra puščica označuje smer vožnje vlaka št. 47488 po tiru št. 3 postaje Zidani Most, v smeri tira št. 31, rdeč pravokotnik pa mesto zdrsa in prevrnitve elektro transformatorja iz vagona.

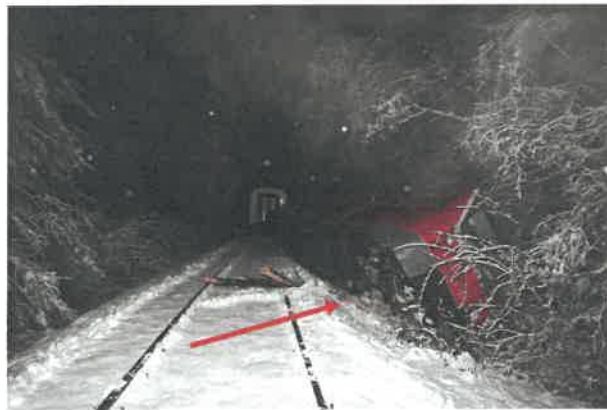
Drevo, ki je rastlo na razmočenem terenu, se je podrlo zaradi lastne mase in mase razmočenega snega, ki se je med sneženjem oprijemal vej krošnje.

Slika: Rdeča puščica prikazuje vejo ki se je zagozdila pod prvi podstavni voziček iztirjene krmilne enote 715-126, ki je bila vzrok za iztiranje.

Krmilna enota DMG 713/715-226, št. 9579 7 715 126-6 je ob trčenju v krošnjo iztirila in se prevrnila na levi bok, na brežino pod gramozno gredo levo ob progi, v smeri vožnje vlaka. Pogonska enota DMG 95 79 7 713126-6 je ostala neiztirjena na tiru.

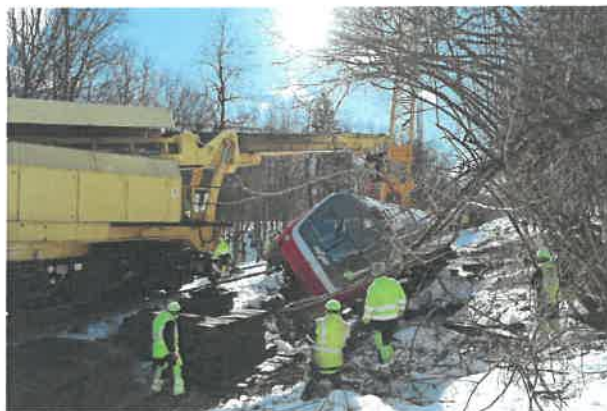
Slika: Prikazuje dvigovanje na bok prevrnjene krmilne enote DMG 715-126 iz desne brežine proge.

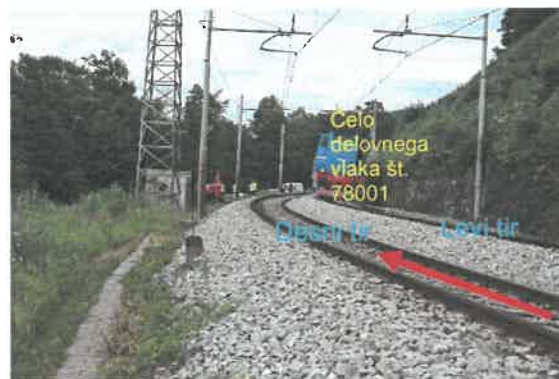
Slika: Rdeča puščica označuje smer vožnje mednarodnega potniškega vlaka št. 211, po pravem desnem tiru proge št. 10 med postajama Ljubljana Zalog in Laze v času nesreče.

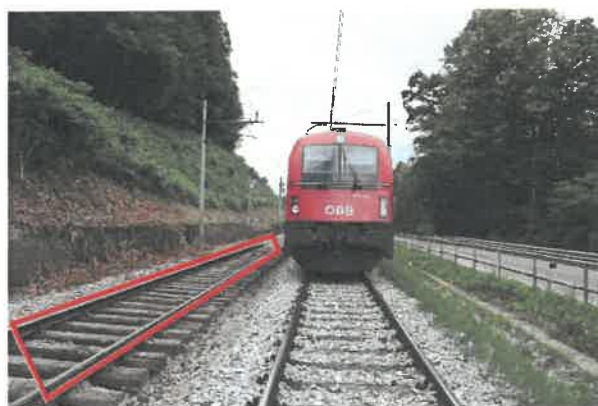
Slika št. 2: Slika prikazuje mesto ustavitve čela mednarodnega potniškega vlaka št. 211 po nesreči, v km 554.787, v rdečem rombu pa je prikazano področje presejanega z gramozom nezasutega dela levega tira.

1. pred vsakim pričetkom del na progi in v progovnem pasu je potrebno vse delavce podučiti o tveganjih, ki se nanašajo na krajevne razmere delovišč;
2. delavce je potrebno posebej podučiti o tveganjih med prehajanjem tirov, po katerih se odvija promet vlakov;
- **izvajalcu upravljanja z vlečnimi vozili SŽ-VIT, d.o.o. se izda naslednje priporočilo:**
  1. strojevodje vlakov podjetja SŽ-VIT, d.o.o., je potrebno ob periodičnih izobraževanjih nenehno opozarjati o dolžnostih med približevanjem vlaka delovišču na progi, s poudarkom na uravnavanju hitrosti vlakov na območju vpeljanih počasnih voženj;
  2. strojevodje vlakov podjetja SŽ-VIT, d.o.o., je potrebno ob periodičnem izobraževanju nenehno opozarjati o dolžnostih med približevanjem vlaka delovišču na progi, pomenu oddajanja signalnega znaka 63: »Pazi«, s strojno piščaljo in aktivnemu spremljanju razmer na progi.

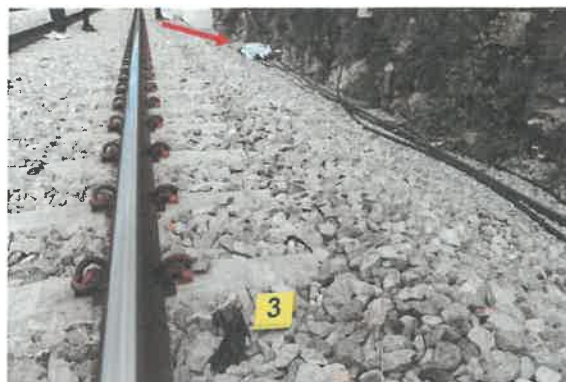
Slika: Rdeča puščica prikazuje truplo v nesreči preminulega delavca, ki je obležalo ob skalni brežini, na levi strani progovnega tira L-50.

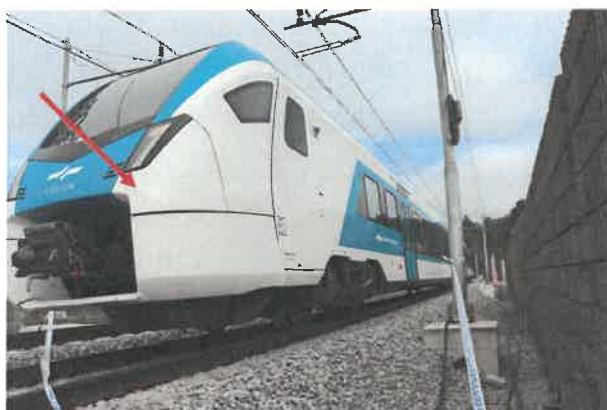
Slika: Rdeča puščica na fotografiji prikazuje mesto trčenja EMG 510-024 v delavca

Smrtno ponesrečeni delavec je po prevozu mednarodnega tovornega vlaka št. 41912 točke delavčevega delovišča, po progovne tiru D-50 stopil v levi tir L-50. Med vstopom delavca v nevarno območje levega tira L-50 ob 09:49:40 uri, je delavec uporabljal mobilni telefon. Vlak je trčil v delavca z levim prednjim vogalom EMG ob 9:49:43 uri, gledano v smeri vožnje. Delavca je po trčenju odbilo k skalni steni na levo stran, ob progovnem tiru L-50, kjer je obležal.

Posredne vzroke za nesrečo pa je mogoče pripisati neprimernemu varovanju progovne delovne skupine ter izvajanje del v nevarnem območju proge pod rednim prometom vlakov brez zmanjšane hitrosti – počasne vožnje.

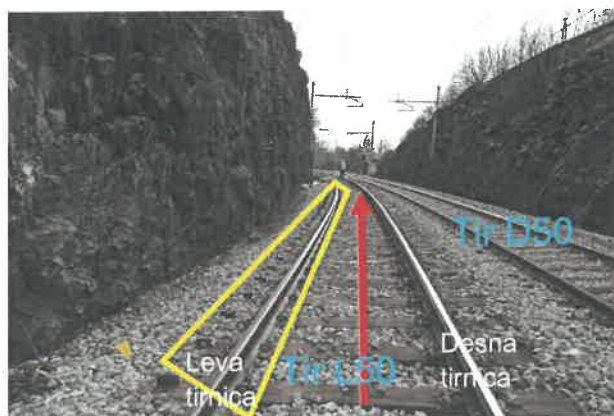
Slika: Rdeča puščica označuje smer vožnje lokalnega potniškega vlaka št. 2674, po tiru L50, rumeni trapez označuje območje izvajanja del, ki so se odvijala pretežno ob levi tirnici, v dolžini 300 m, po celotni krivini.

- 6. vsa dela, pri katerih progovne delovne skupine na progi uporabljajo motorne stroje in naprave, ki povzročajo hrup, je priporočeno izvajati le ob upoštevanju vseh varnostnih elementov predpisanih protokolov, priporoča se tudi omejitev hitrosti vlakov na največ 30 km/h sicer pa do 50 km/h v primerih ko se ne uporabljajo naprave, ki povzročajo hrup;

- 7. kadar progovna delovne skupine izvajajo dela na določenih tirih, se glede na konfiguracijo proge in vidljivost v smeri prihajajočega vlaka, po sosednjih tirih mimo delovišč omeji hitrost na največ do 50 km/h;

- prouči možnost, da se na predpisano razdaljo vpeljene počasne vožnje, namesti kontakte kontrole hitrosti, ki bodo v primeru prekoračitve dovoljene hitrosti določene s počasno vožnjo, na vlaku aktivirali avtomatsko zaviranje;

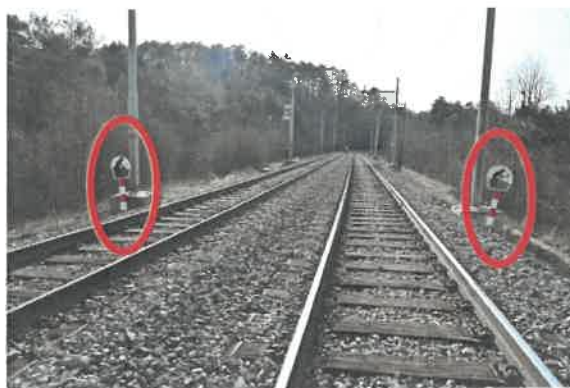
Slika: Z rdečima elipsama sta označena progovna opozorilnika, ki sta bila iz smeri Postojna pravilno nameščena na vsaki strani proge.
