**a) ZUGTRENNUNG Z 54599
b) LADEGUTVERLUST Z 54599
c) KOLLISION Z 661 MIT
LADEGUT**

am 2. Februar 2012

**Österreichische Bundesbahnen
Strecke 10102
zwischen Bf Seekirchen am Wallersee
und Bf Hallwang-Elixhausen
km 303,300**

Untersuchungsbericht

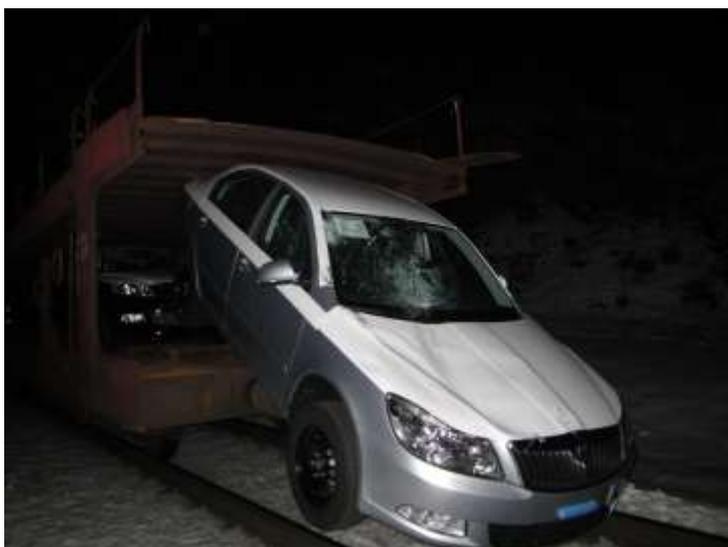
Um 21:05 Uhr kam es zwischen Bf Seekirchen am Wallersee und Bf Hallwang-Elixhausen, im km 303,300, auf Streckengleis 2, beim Anbremsen der Langsamfahrstelle (von km 303,300 bis km 303,700) mit $v_{\max} = 70$ km/h zu einer Zugtrennung. Dabei wurden beim 13. Wagen 25 80 436 7 762-8 (eine Wageneinheit eines Doppelstock-Autotransportwagens) die vorlaufende Wagenhälfte von der nachlaufenden Wagenhälfte getrennt. Der am oberen Ladedeck im Bereich der Überfahrtsbrücke stehende PKW fiel auf den, aus dem unteren Ladedeck herausragenden PKW und kam am benachbarten Streckengleis 1 zum Liegen.

Abbildung 12 Ansicht der getrennten Wageneinheit mit PKW der unteren Ladeebene- Quelle IM

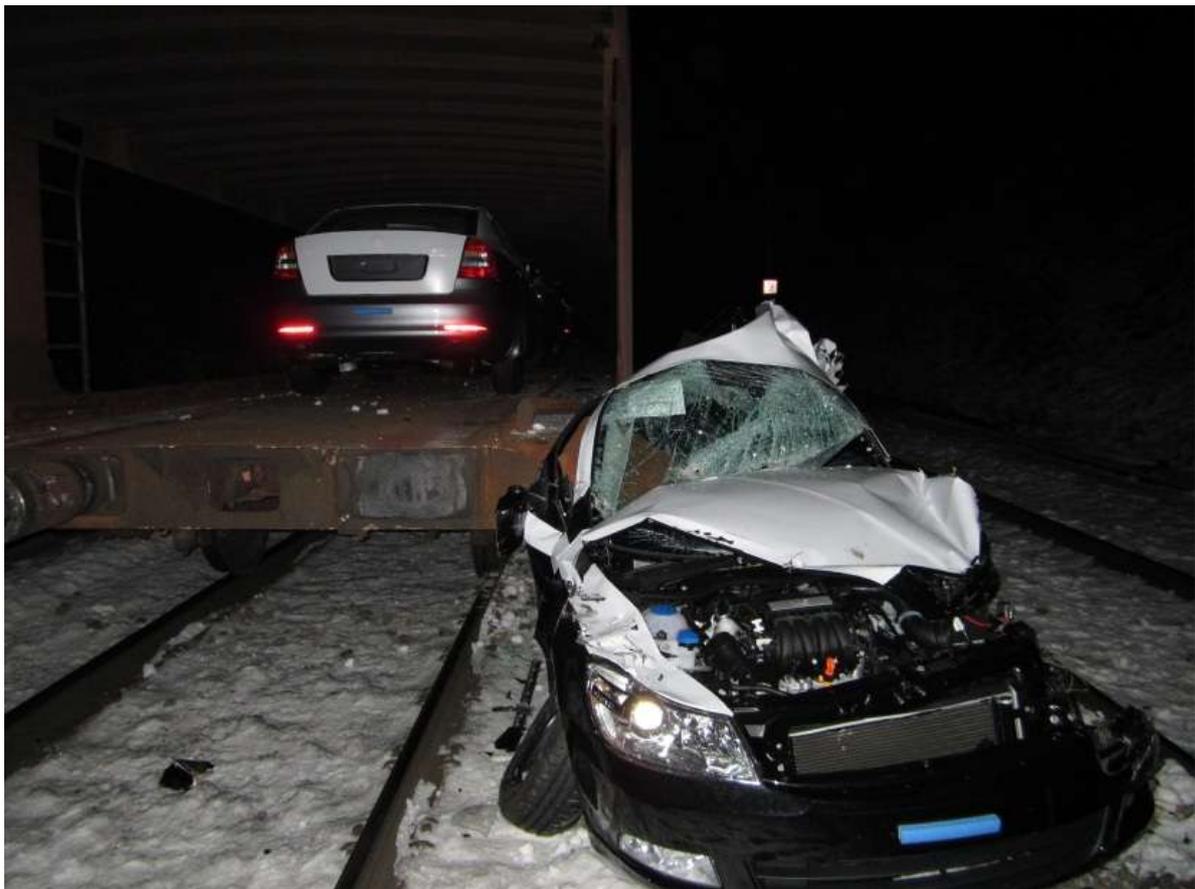
Durch die Kollision wurde der PKW zwischen den stehenden Teilen von Z 54599 und dem fahrenden Z 661 eingeklemmt und die Seitenfront des Z 661 teilweise schwer beschädigt.

Abbildung 13 Beschädigter PKW nach der Kollision mit Z 661 - Quelle IM

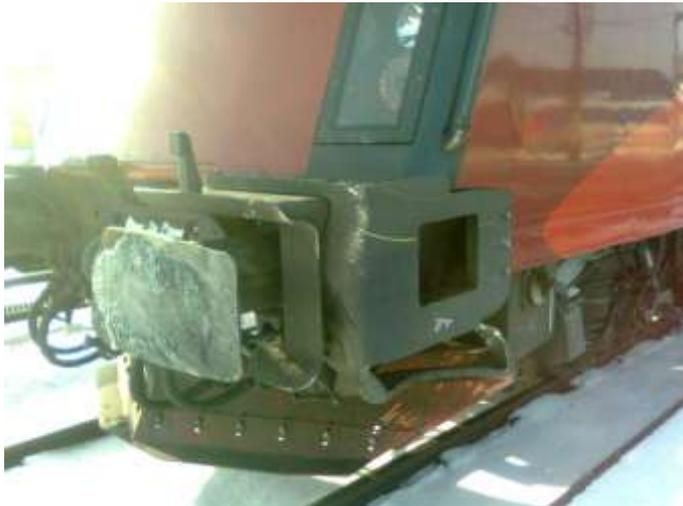
Abbildung 14 Beschädigter Steuerwagen – Detail Bahnräumer und Verschieberauftritt- Quelle VK

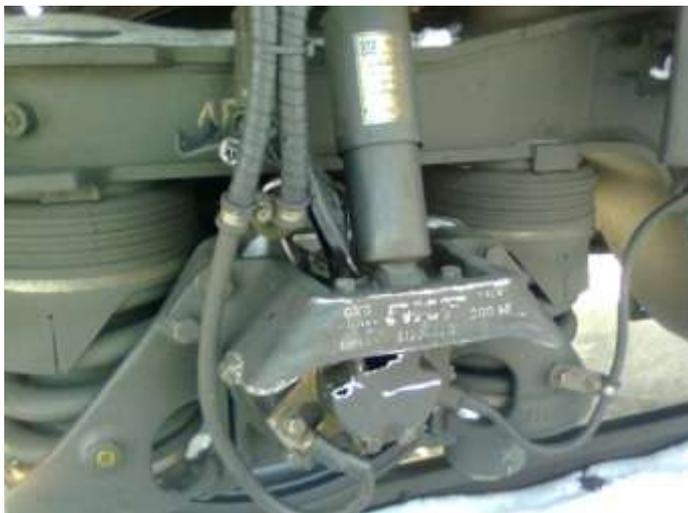
Abbildung 15 Beschädigter Steuerwagen – Detail Achslagergehäuse - Quelle VK

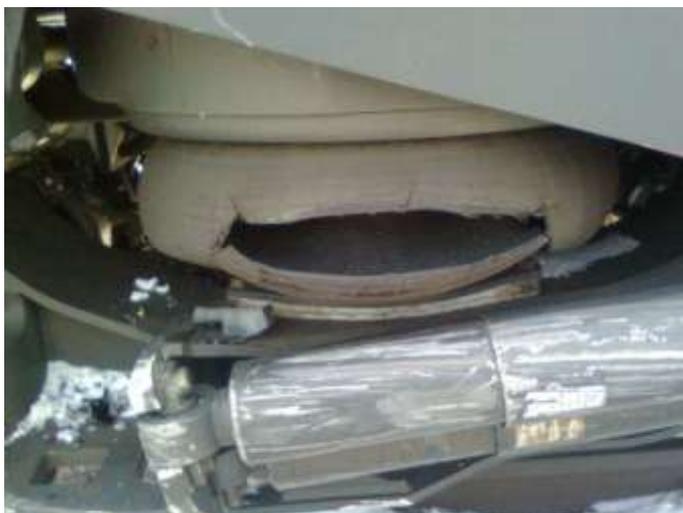
Abbildung 16 Beschädigter Steuerwagen – Detail Luftfederung - Quelle VK

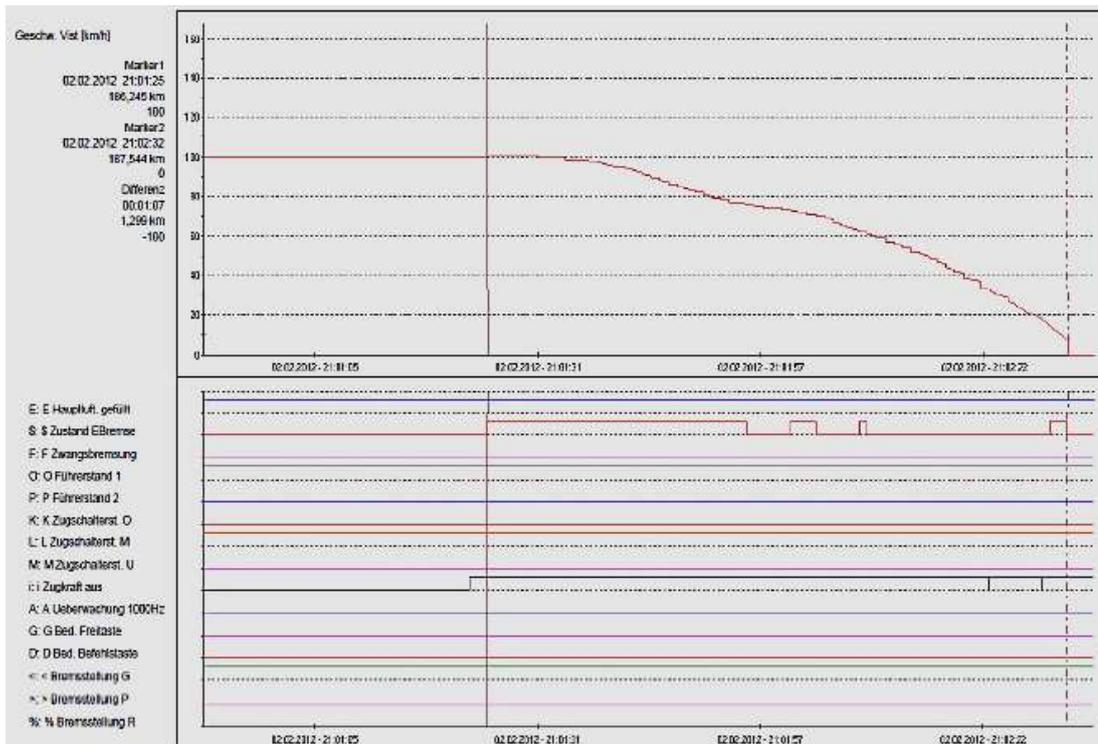
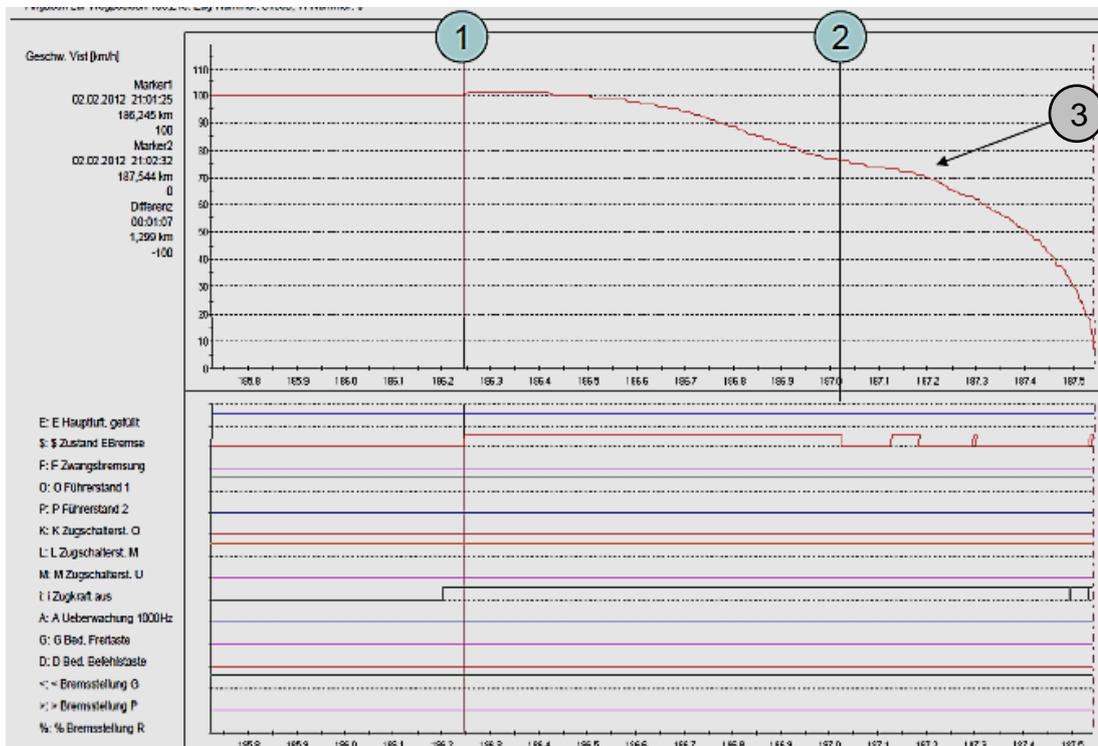
Pos. 1: Signal „Zustand E-Bremse von 0 auf 1 – E-Bremse aktiv bei ca. 100 km/h, 1299 m vor dem Stillstand und Betriebsbremsung mit indirekter Bremse (HLL-Druck ca. 4,0 bar).

Pos. 2: Signal „Zustand E-Bremse von 1 auf 0 – E-Bremse und Druckluftbremse deaktiviert bei ca. 76 km/h, 521 m vor dem Stillstand.

Pos. 3: Zugtrennung – Der genaue Zeitpunkt ist nicht erkennbar.

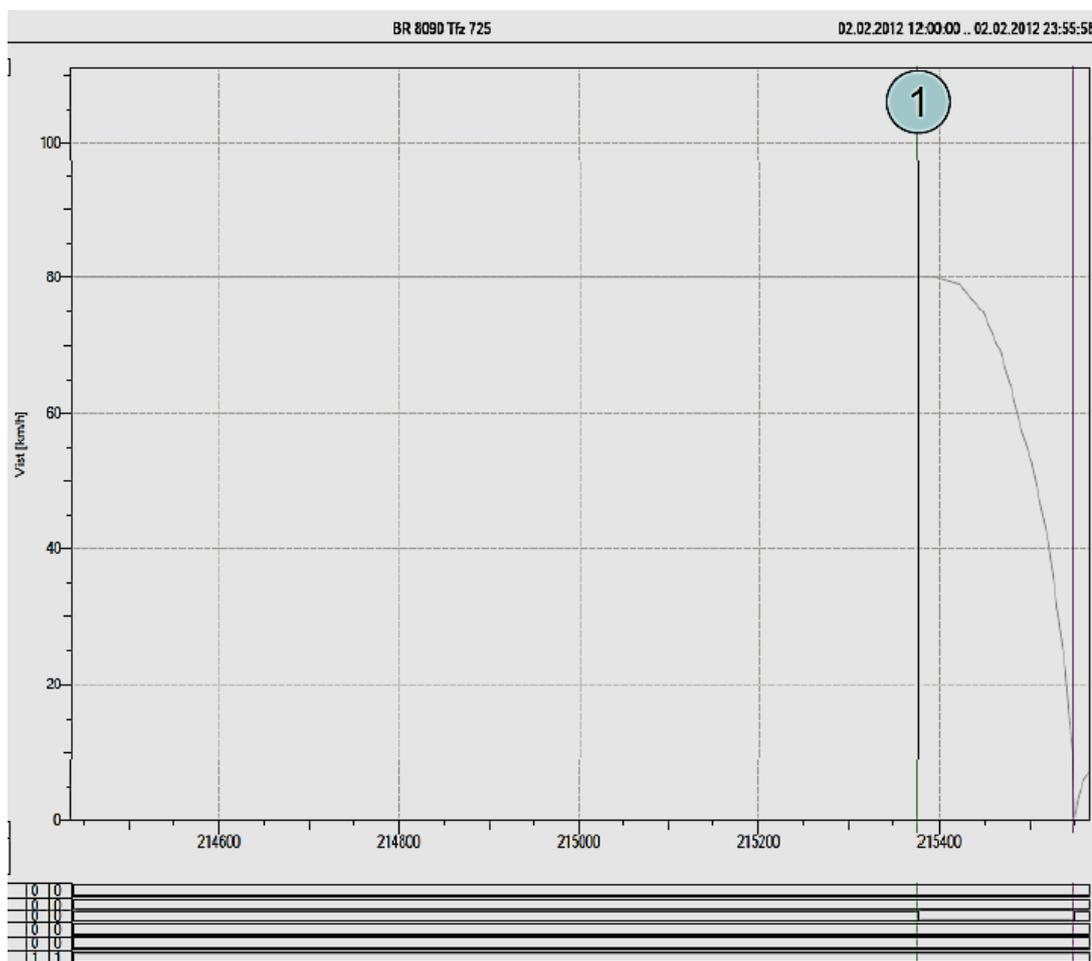
Abbildung 19 Zeitbezogene Auswertung Z 661 – Quelle Traktionsleister

Pos. 1: „HLL Gefüllt“ (1/0): Schnellbremsung aktiviert bei ca. 80 km/h, ca. 172 m vor dem Stillstand. Die Systemzeit entspricht ca. GMT = MEZ – 1 h

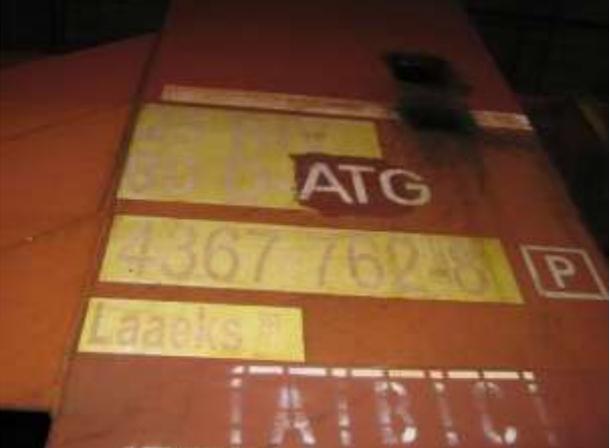
<p>Der letzte Werkstätten-Aufenthalt (Fristuntersuchung) laut Rasteranschrift war vermutlich im Jänner 2012 (01.12 in AM9).</p>

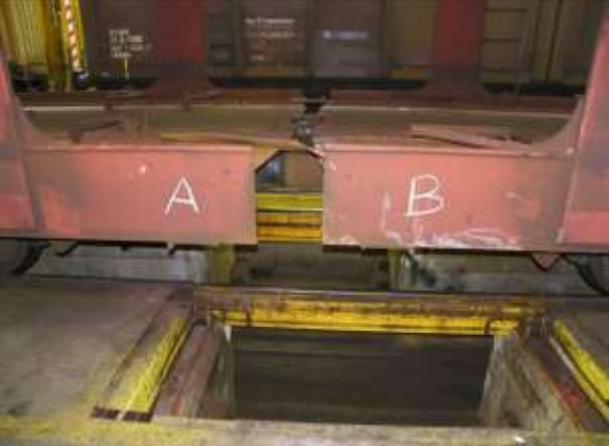
Bei der Verbindungskuppel beim Wagen 25 80 436 7 762-8 fehlten an beiden Bolzen die Sicherungssplinte und Scheiben, ein Bolzen war gelöst.

<p>Die unfallkausale Schraubenkupplung vor dem Ausbau. <i>Anmerkung SUB: Die „Unfallkausale Schraubenkupplung“ nach einer behelfsmäßigen Instandsetzung zum Räumen der Strecke.</i></p>

Zum Abtransport wurde die Kupplung wieder verbunden und mit Scheibe und Splint gesichert.

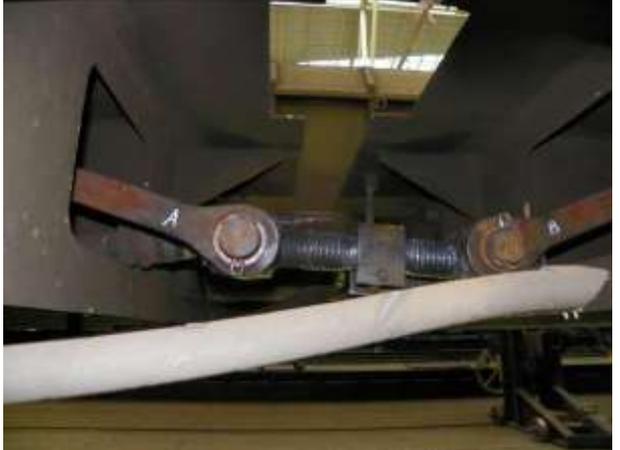
<p>Auf der Schraubenkupplung sind blanke Stellen erkennbar, die durch die Fertigung entstehen. Dies könnte darauf hinweisen, dass diese Schraubenkuppel erst kürzlich getauscht wurde, denn bei älteren Schraubenkupplungen sind diese Stellen meist korrodiert oder verschmutzt.</p>

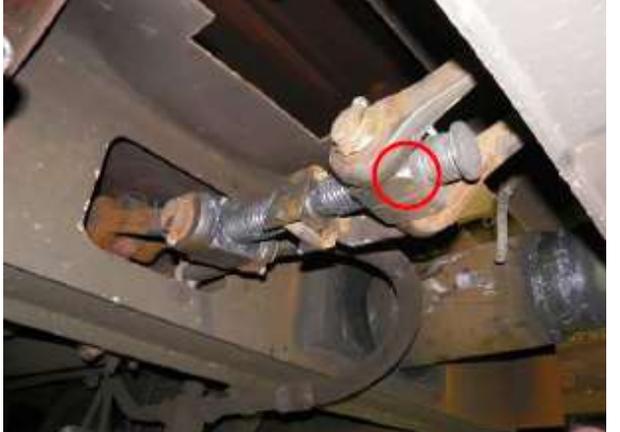
<p>Weitere Hinweise auf einen kürzlichen Kupplungstausch: blanke Kanten (gefräst), blankes Gewinde, neuwertige Mutter.</p>
