KÖZLEKEDÉSBIZTONSÁGI  
SZERVEZET

## **ZÁRÓJELENTÉS**

**2015-1171-5  
VASÚTI BALESET**

**Almásfüzitő és Komárom állomások között  
2015.november 04.**

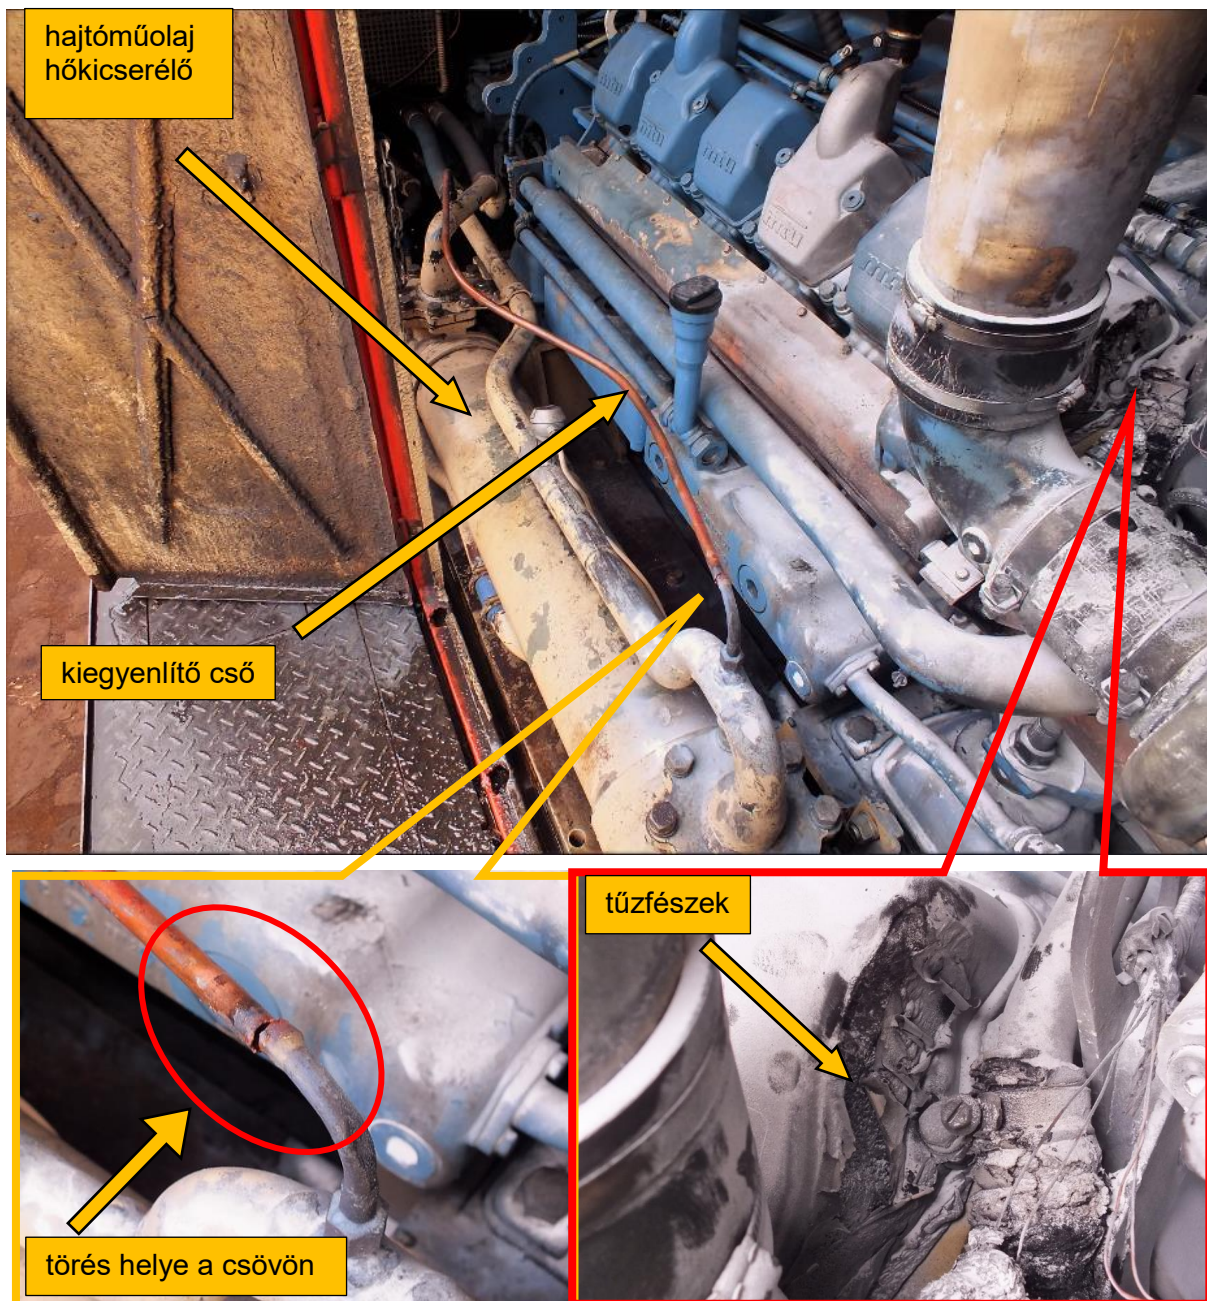
A hajtóműolaj hőkicserélő vizsgálatokor megállapítható volt, hogy az előremenő és a visszatérő hidraulikaolaj csővezetékeket összekötő kiegyenlítő csövet, az eseményt megelőzően keményforrasztással javították. A jármű karbantartási dokumentációjában a javításra utaló bejegyzés nem volt fellelhető.

A kiegyenlítő cső Ø 10 mm, anyaga vörösréz, mindkét vége egyenes csavar kötésű (hollandi anyás) csatlakozással kapcsolódik a csővezetékekhez, a köztük lévő szakaszon megfogó elem nem volt. A Vb véleménye szerint a dizelmotor és a segédüzemi gépek által keltett rezgések hatására a cső egy forrasztási varrat mellett eltört. A csőben áramló hidraulikaolaj a szabadba kerülve a felhevült kipufogó csővezetékre porlasztódott és ott belobbant. A keletkezett tűz a jobb hatos hengerfej szelepfedelét átégette, ezáltal a dizelmotor kenőolaja a szabadba jutott és az égést tovább táplálta. A keletkezett hőhatástól a jobb oldali turbófeltöltő környékén lévő mérőkábelek, flexibilis csövek sérültek.

A kiegyenlítő cső rezgések miatti rendszeres törését támasztja alá, hogy jelen eseményben szerepet játszó törés előtt már a cső keményforrasztással javítva volt, valamint a szemle során megvizsgált ugyanilyen mozdony ezen alkatrészén is törés utáni javítás (keményforrasztás) volt felfedezhető.

3. ábra: a tüzet okozó csőtörés és a tűz kialakulásának helye

- a hajtóműolaj hőcserélő kiegyenlítő cső törése miatt a szállított közeg a hajtóműolaj a felhevült kipufogóra porlasztódott és ennek következtében tűz keletkezett,
- a gépészeti berendezések által keltett rezgések hatására a kiegyenlítő cső eltörött, mivel azon csőmegfogó elem nem volt kialakítva.

A Vb véleménye szerint a kiegyenlítő cső megfelelő megfogásával megakadályozható, hogy a keletkezett rezgések következtében káros erőhatások lépjenek fel, ami a cső kifáradásához és a töréshez vezessen. Ezáltal az ilyen és a hasonló tüzesetek megelőzhetőek.

A MÁV-START Zrt. rendelkezést adott ki a JBI karbantartó műhelyek felé a hajtóműolaj hőcserélő kiegyenlítő cső rögzítésére.

A kiadott rendelet kézhezvétele után a következő „R” jelű vizsgálat alkalmával az MTU 12V R80 típusú dízelmotorral szerelt mozdonyokon a karbantartó műhelyeknek alkalmas kivitelben a kiegyenlítő csövet rögzíteni kell.

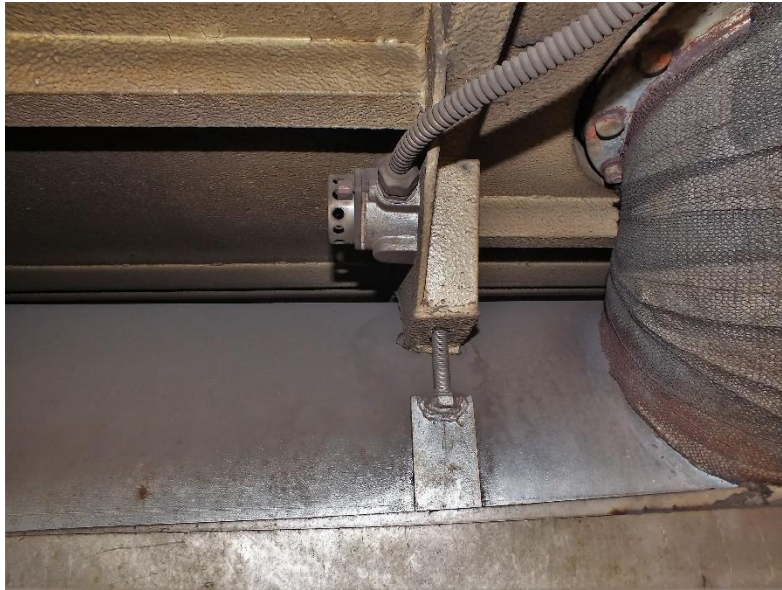
A motortérben elhelyezett tűzérzékelő a megemelkedett hőmérsékletet nem érzékelte, mivel az a hangtompító berendezés mellett a géptértető belső síkjára van felszerelve, a tűz keletkezésével áttellenes oldalra. A motortéri tűzérzékelő elhelyezkedését a 2., 4. ábrák mutatják be.

**4. ábra: tűzérezékelő a motortérben**
