## **Zpráva o výsledcích šetření příčin a okolností vzniku mimořádné události**

Srážka řídicího drážního vozidla vlaku Sp 1661 s překážkou na dopravní cestě dráhy (třemi vzrostlými stromy) mezi Jindřichovem ve Slezsku st. hr. a železniční stanicí Jindřichov ve Slezsku a jeho následné vykolejení

### **Investigation Report of Railway Accident**

Collision of regional passenger train No. 1661 with an obstacle (three trees) between Jindřichov ve Slezsku state border and Jindřichov ve Slezsku stations with a subsequent derailment

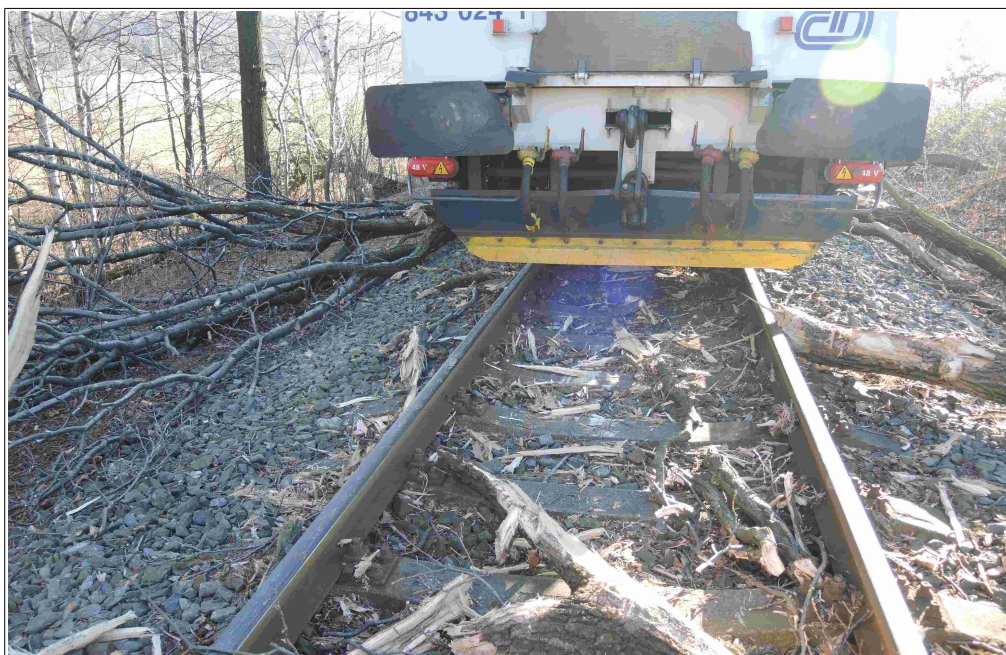
Obr. č. 1: Místo vzniku MU v km 25,155

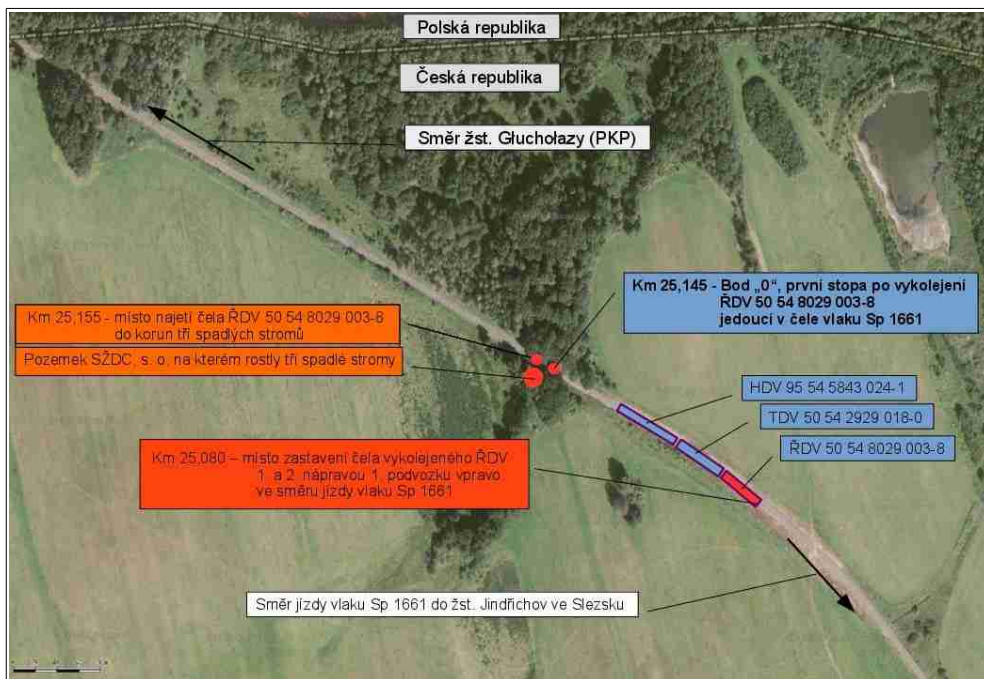
Obr. č. 2: Schéma místa MU

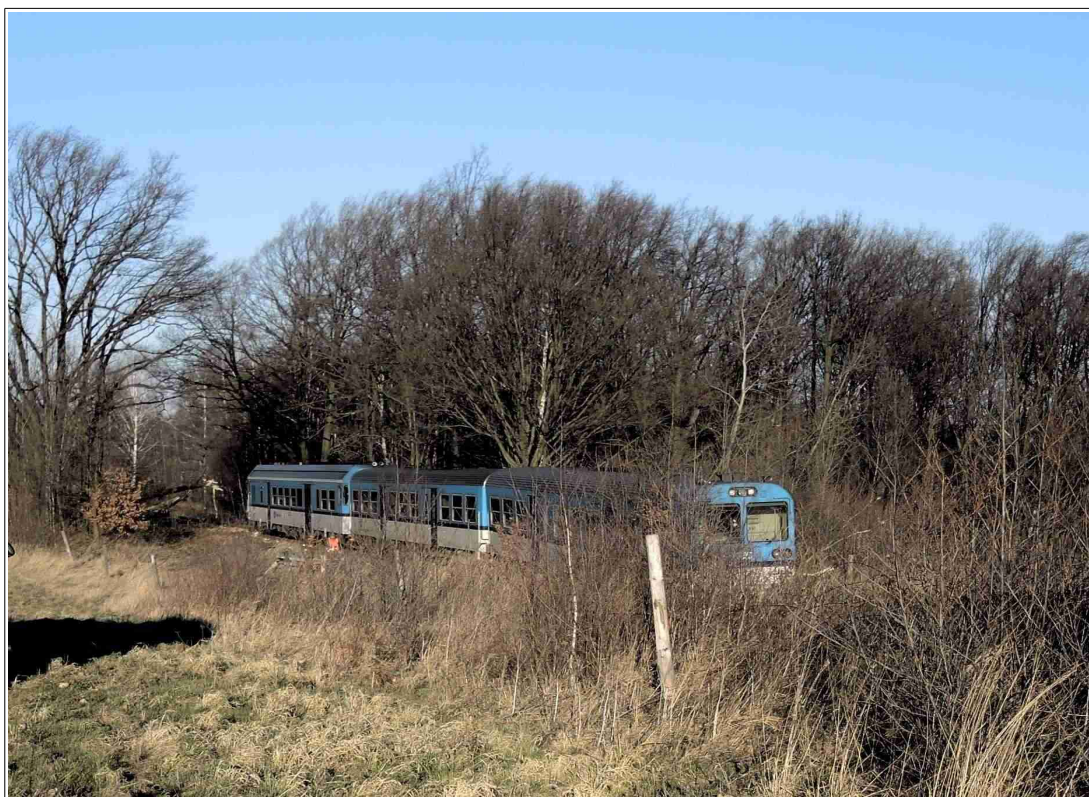
Obr. č. 3: Celkový pohled na místo vzniku MU

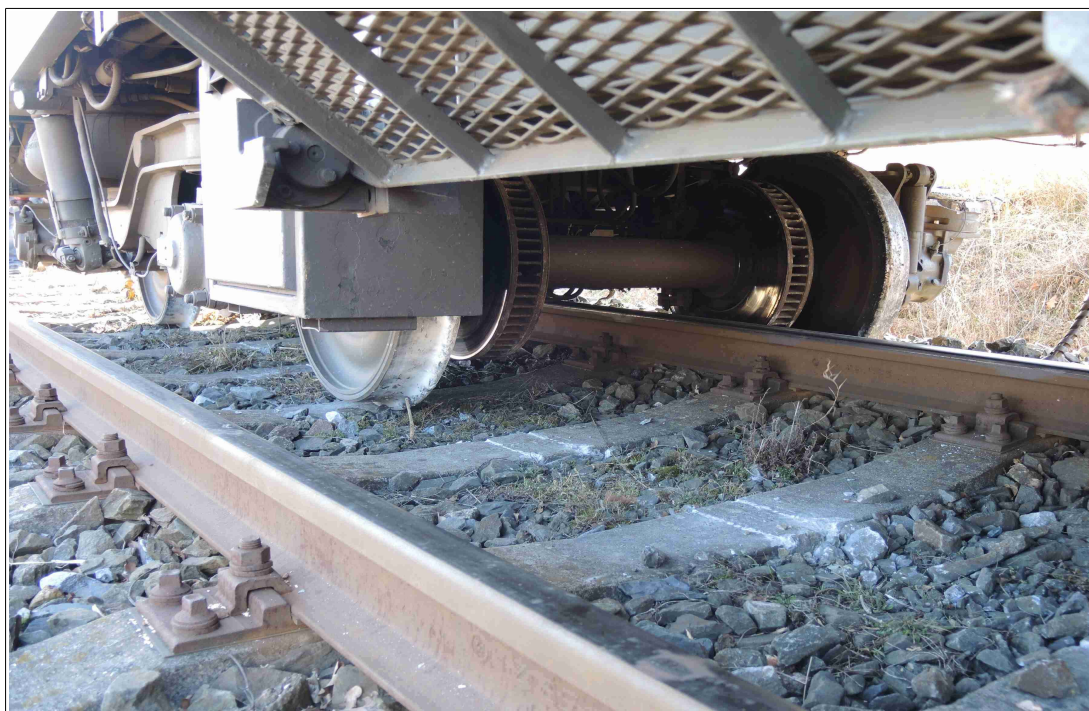
Obr. č. 4: Pohled na vykolejený přední podvozek ŘDV vlaku Sp 1661

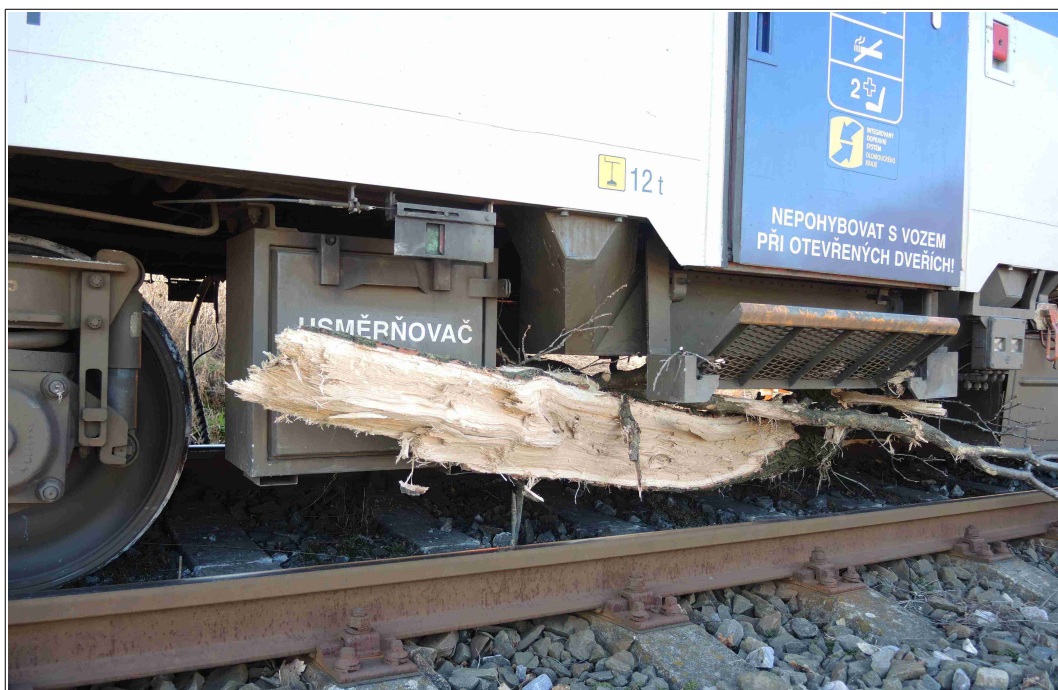
Obr. č. 5: Pohled na zaklíněnou větev spadlého stromu pod skříň vykolejeného ŘDV

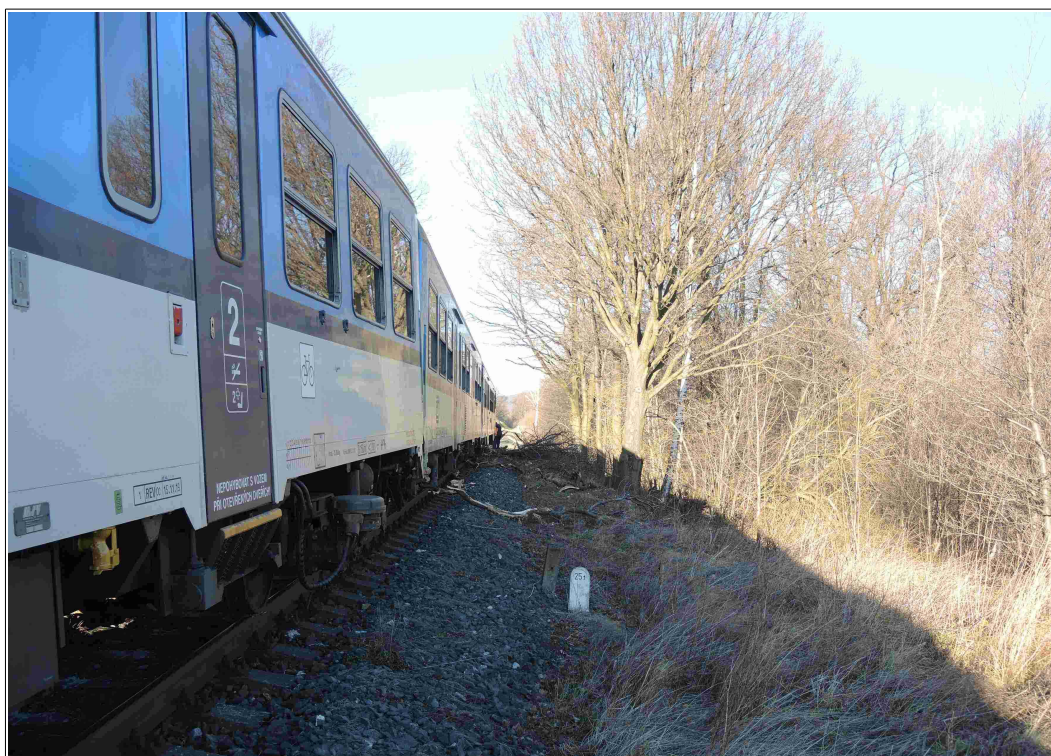
Obr. č. 6: Pohled od čela vlaku na větve korun spadlých tří dubů vlevo vlaku Sp 1661

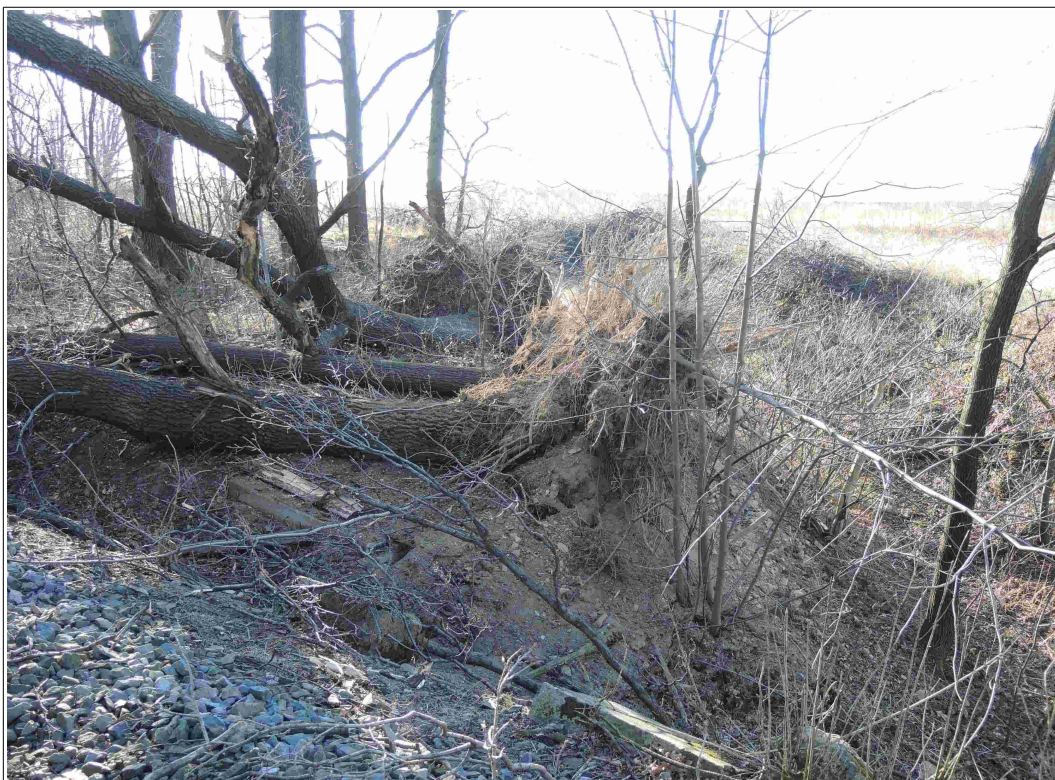
- stromy byly vyvráceny i s kořenovými baly. Kořenové baly byly plytké. Zemina zbylá v kořenových balech a v kořenové jámě byla suchá, tvořená zvětralou břidlicí s humusovým krytem. Kmeny spadlých stromů ani jejich kořeny nevykazovaly stopy uschnutí, hniloby či jiného poškození;

**Obr. č. 7: Pohled na kořenové baly spadlých tří dubů**

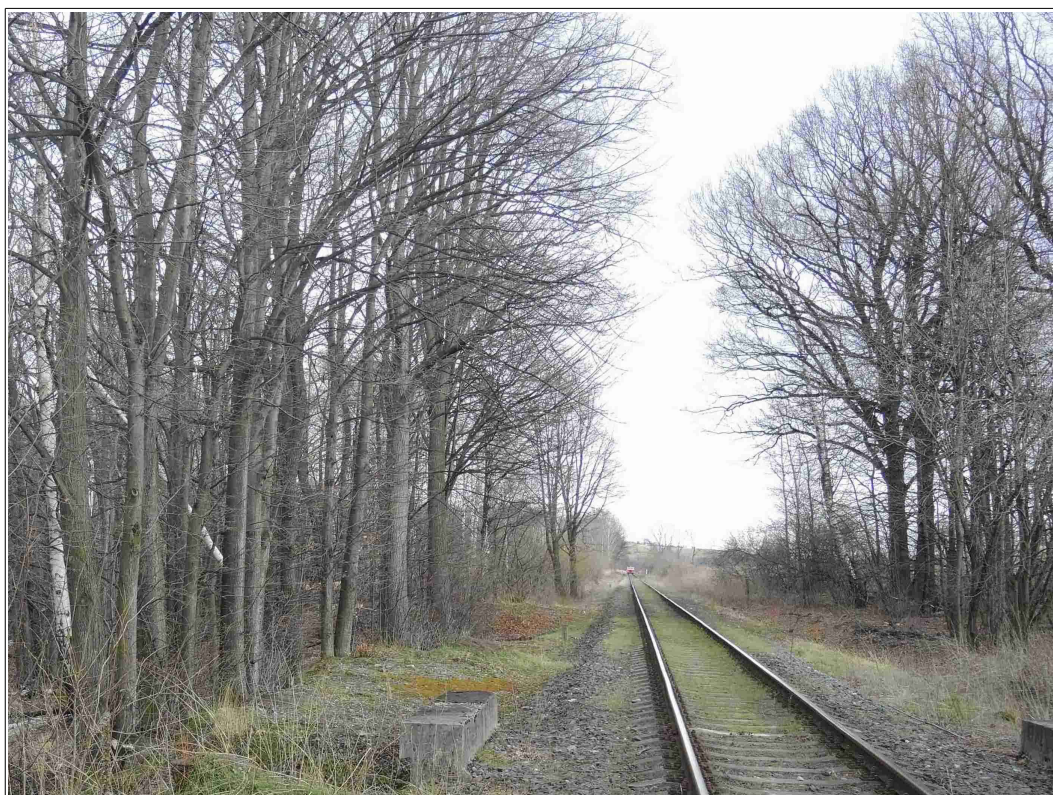
V ochranném pásmu celostátní dráhy tvořícím prostor po obou stranách dráhy, v úseku mezi Jindřichovem ve Slezsku st. hr. a žst. Jindřichov ve Slezsku bylo po vzniku MU zjištěno 171 nevhodně rostoucích nežádoucích dřevin ve vzdálenosti menší, než je jejich dopadová vzdálenost. Jednalo se o 108 dřevin o obvodu kmene do 80 cm měřeného ve výši 130 cm nad zemí vpravo i vlevo TK a 63 dřevin o obvodu kmene nad 80 cm měřeného ve výši 130 cm nad zemí vpravo i vlevo TK.

**Obr. č. 8: Pohled na nežádoucí vegetaci rostoucí podél TK v dopadové vzdálenosti, za místem vzniku MU**

- provozovateli dráhy SŽDC, s. o.:
    - vlastním opatřením postupně zajistit odstranění zdrojů ohrožení dráhy tvořených stromy, jejichž dopadová vzdálenost zasahuje do průjezdného průřezu provozovaných kolejí, rostoucích na pozemcích v ochranném pásmu dráhy, u nichž je držitelem práva hospodaření, přednostně pak v lokalitách, v nichž nejčastěji dochází k pádům stromů na provozovanou kolej;

- přijmout zásadní opatření k odstraňování zdrojů ohrožení dráhy tvořených stromy, jejichž dopadová vzdálenost zasahuje do průjezdného průřezu provozovaných kolejí, rostoucích na pozemcích v ochranném pásmu dráhy;
