**KÖZLEKEDÉSBIZTONSÁGI  
SZERVEZET**

# **ZÁRÓJELENTÉS**

**2013-938-5  
VASÚTI BALESET**

**Hatvan állomás  
2013. november 4.  
65822-1 sz. vonat**

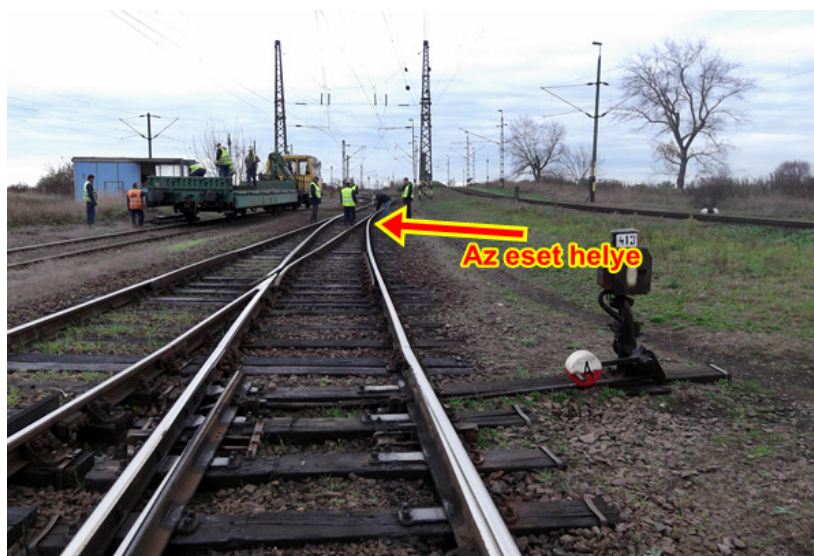
**4. ábra: Az eset helyszíne**

Az eset helyszínén a Vb megállapította, hogy a 412 sz. kitérőn vasúti jármű siklására utaló fémes súrlódási nyomok vannak. Az első siklási nyomok a 412 sz. kitérő 16. aljánál voltak felfedezhetőek.

A siklási nyomok a 412 és 411 sz. kitérők között folyamatosan feltalálhatóak voltak. A siklás környezetében a pályába beépített faaljak avultak voltak, a sínszékek elmozdulási nyomai mintegy 8-10 mm-es rugalmas nyombővülést mutattak.

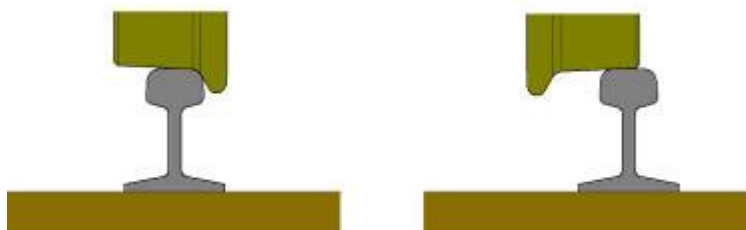
7. ábra: Haladás közbeni kapcsolat nyombővült pályán

Ha a vasúti pályán nyombővülés van, akkor a belső sínszálnál a nyomkarima és a sín közötti távolság is megnő, illetve ami ez esetben fontosabb, hogy a futófelület külső széle közelebb kerül a sín belső éléhez.

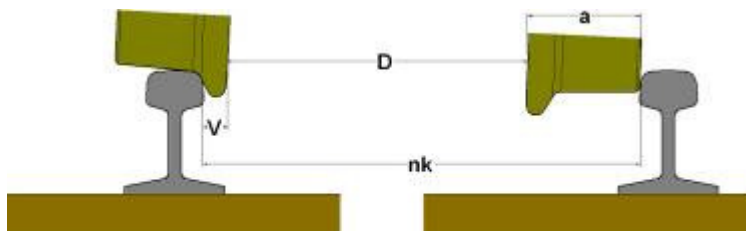
8. ábra: Közéesés nyombővült pályán

Ha a nyombővülés még nagyobb, a belső kerék a sínek közé esik. Ebben a helyzetben a jármű méreteiből a nyomkarima vastagság, a keréktáv, és a futófelület szélessége megegyezik a pálya pillanatnyi nyomtávjával. A jármű ezen adatai ezért megadják azt az elvi kritikus nyomtáv méretet, amelynél a jármű közéesve halad:

A valós kritikus nyomtáv méret azonban ennél kevesebb. A sín futófelületének éle lekerekített, a kerék futófelületének széle lesarkított, ezért a közéesés elindul a fenti elvi kritikus nyomtáv méret alatt is, amikor még fedés mutatkozik a kerék-sín között.
