KÖZLEKEDÉSBIZTONSÁGI  
SZERVEZET

# **ZÁRÓJELENTÉS**

**2014-223-5  
VASÚTI BALESET**

**Rákosrendező állomás  
2014. március 5.**

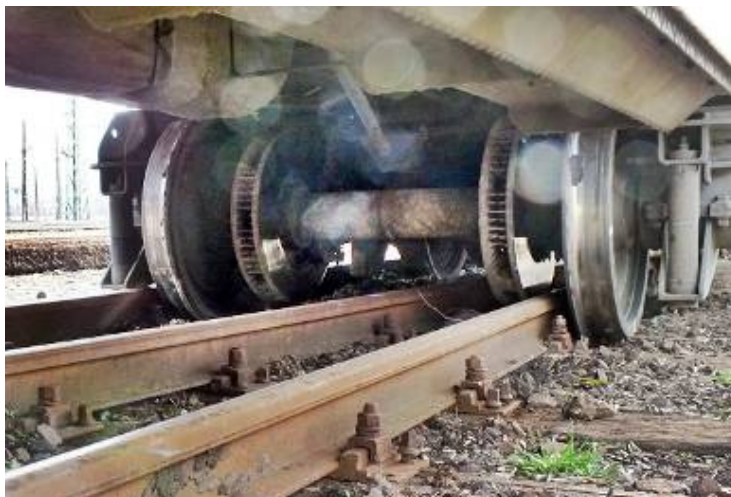
2014. március 5-én 11 óra 50 perckor a Rákosrendező AB VI. vágányára bejáró 22339 sz. vonatba besorozott 50 55 2105 106-8 és az 50 55 2105 110-0 psz kocsi a szolgálati hely 517 sz. kitérőjén két-két tengellyel kisiklott. Az esemény következtében személyi sérülés nem történt, a vasúti forgalomban akadály nem keletkezett.

3. ábra: A siklott jármű az eset helyszínén

A behaladás közben a megbontott talpfák felett haladó vonat második kocsija a hátsó forgóvázával, a harmadik kocsija az első forgóvázával kisiklott.

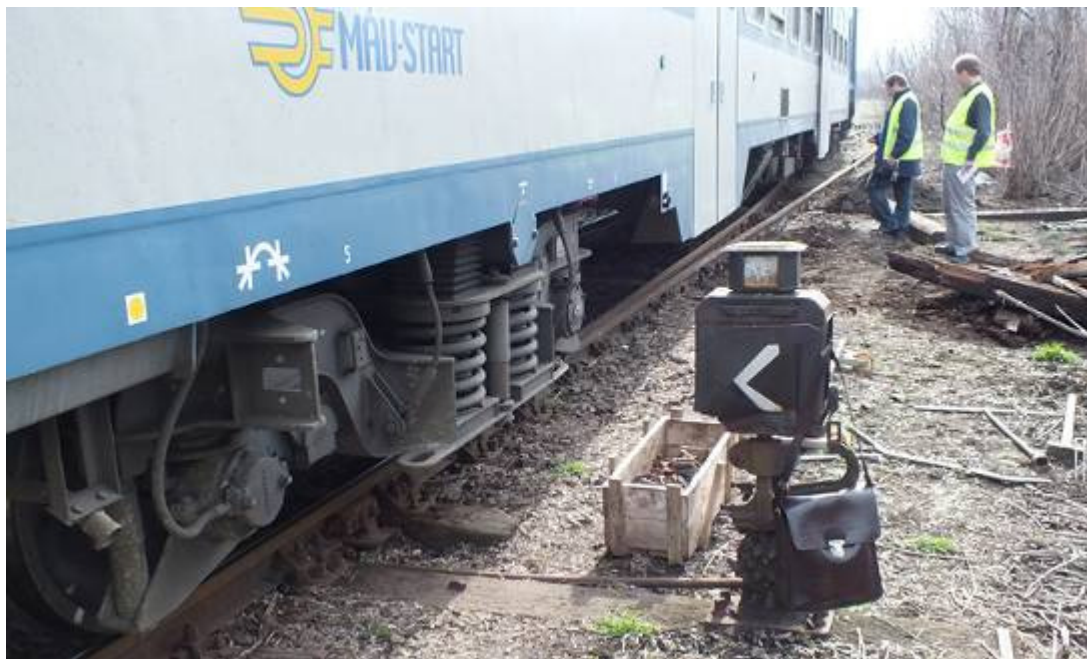
Az eset helyszínén a vasúti pálya 48-as rendszerű, illesztéses felépítmény, mely zúzottkő ágyazatba van fektetve.

Az eset idején, a részes pályarészen 20 km/h mértékű állandó lassúmenet volt érvényben a vasúti pálya állapota miatt.

Az 517 sz. váltó kitérő irányban állandóan lezárt kitérő, mely egyenes irányban bokrokkal benőtt, használaton kívüli vágányzatra terel.

4. ábra: A pálya az eset helyszínén

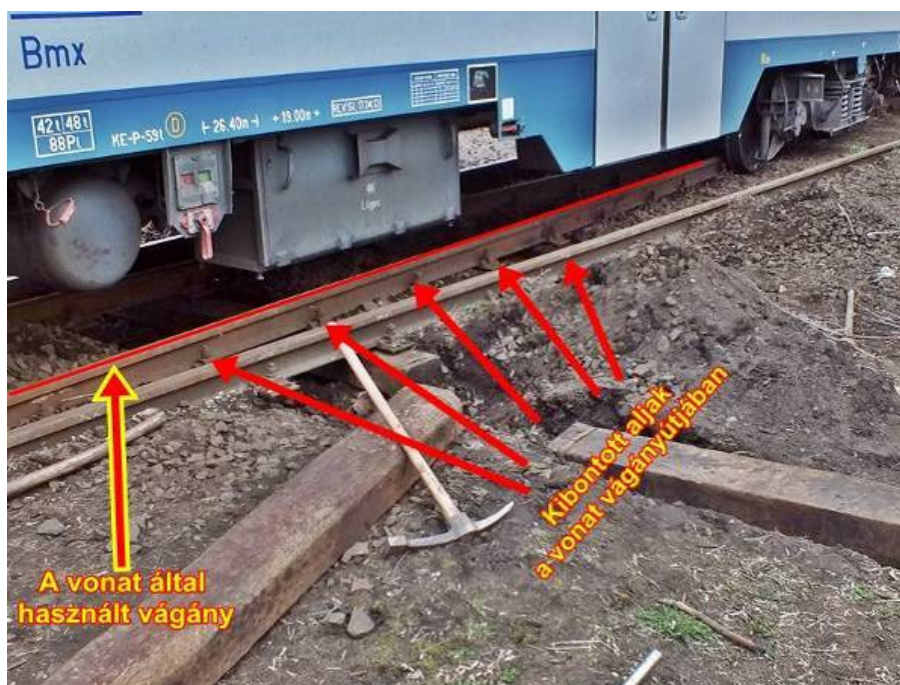
7. ábra: A megbontott vasúti pálya az eset helyszínén (jobb oldal)

Nyomtávszabályozás céljából azonban a két 3,00-as és a 3,20-as alj között lévő egyik, nem sokkal korábban cserélt aljat is ki kellett bontani. A munka befejezéséhez még a behelyezendő aljak fúrására és a síneknek, illetve a kapcsolószerkeknek a lecsavarozására lett volna szükség.

Az esetben részes vonat odaérkezésekor a vasúti pályában emiatt öt, szomszédos alj volt felbontva.

Az eset bekövetkezésekor öt egymást követő alj volt megbontva a vágányban, pontosan annyi amennyi jellemzően az áthaladó vasúti jármű tengelye által átadott függőleges irányú terhelést 100%-ban továbbadja. A vasúti pálya kényszerpálya-jellegéből adódó oldalerő átadására a megbontott vágányzat nem volt képes tekintettel arra, hogy a kibontott aljak közül kettő hiányzott, három pedig csupán alátámasztotta a vágányt.

Mindezek következtében a haladó jármű által átadott terhelést a pálya nem tudta elviselni, s ez a jármű kisiklását eredményezte.

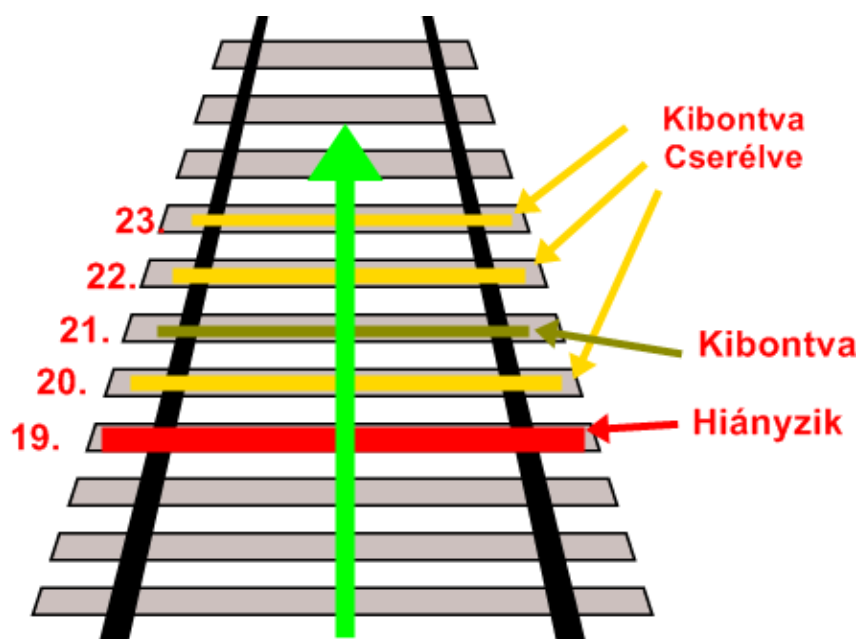
Arról, hogy a vasúti pályából öt alj fel van bontva a forgalmi szolgálattevőt előzetesen nem értesítették. Az előmunkás elmondta, hogy azért nem vette fel a kapcsolatot a forgalmi szolgálattevővel, mert bízott abban, hogy abban a fél órában, amíg az aljcserét elvégzik az érintett vágányon nem fog vonat közlekedni. Az eset bekövetkezésekor még a behelyezendő aljak fúrása és lecsavarozása lett volna hátra.

8. ábra: Az aljak az eset helyszínén

A Vb a rendelkezésére álló adatok alapján az eset bekövetkezését arra vezeti vissza, hogy a pályafenntartási munka végzése során a vasúti pályát oly mértékben megbontották, hogy a megbontott pályarészre ráhaladó vonat terhelését a vasúti felépítmény nem volt képes elviselni, s ez a közlekedő vonat kisiklását eredményezte.

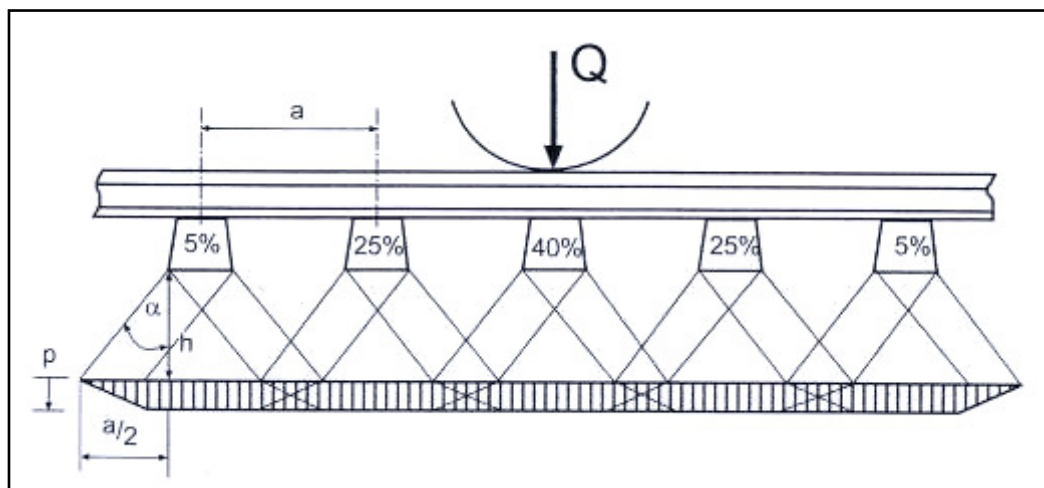
9. ábra: A vasúti teher megoszlása a szomszéd aljakon

A fenti ábra egyúttal magyarázatként is szolgál arra, hogy a hatályos utasítások miért írják elő az alátámasztás biztosításának és legalább minden második alj lekötésének szükségességét a vasúti közlekedés biztonságos lebonyolítása érdekében.
