Untersuchungsbericht

Aktenzeichen: 60uu2016-02/012-3323

Gefährliches Ereignis im Eisenbahnbetrieb

Ereignisart:	Störung durch betriebliche Fehlhandlung
Datum:	24.02.2016
Zeit:	14:31 Uhr
Bahnhof:	Bahnhof Hameln
Gleis:	103
Kilometer:	28,295

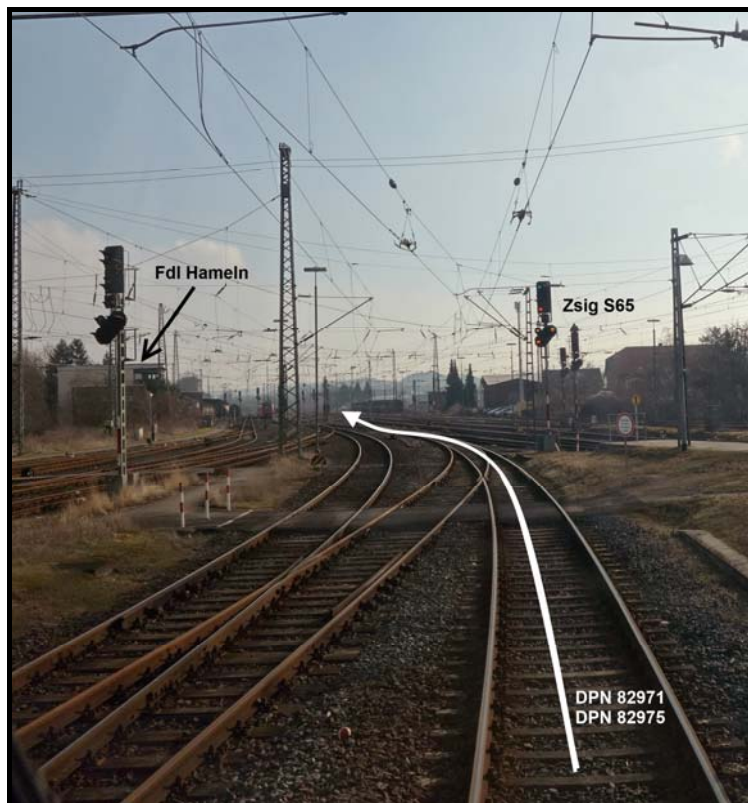
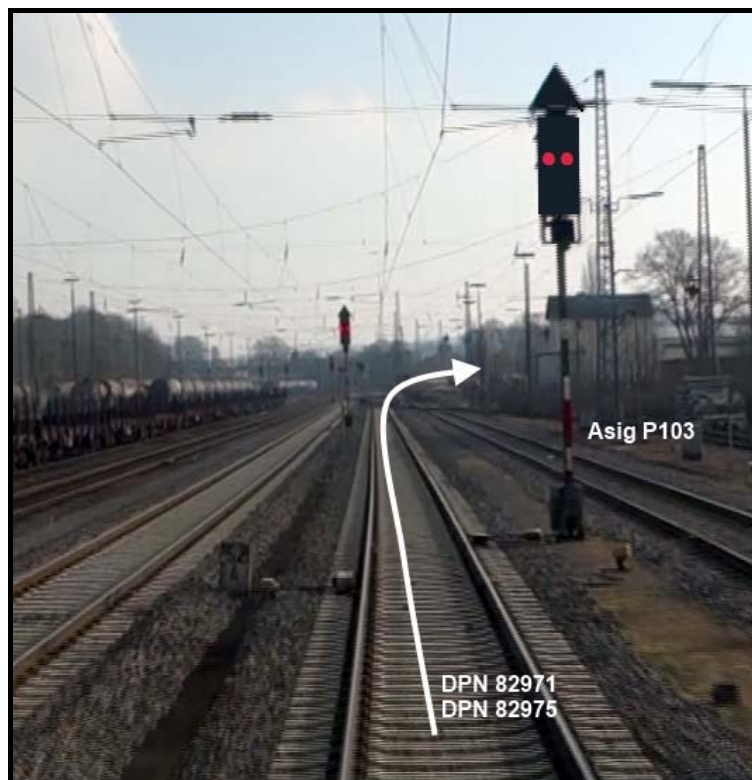
Abb. 1: Aufnahmen am Ereignisort
(Sicht der Tf in Höhe Bahnsteig und Asig)

Der für die Zugfahrten zuständige Fahrdienstleiter (Fdl) hatte jeweils die Ausfahrten der Zugfahrten DPN 82971 und DPN 82975 aus dem Bahnhof Hameln mit besonderem Auftrag nach Voldagsen in Richtung der eingleisigen Strecke zugelassen, ohne die hierzu zwingend notwendigen betrieblichen Vorbedingungen erfüllt zu haben.

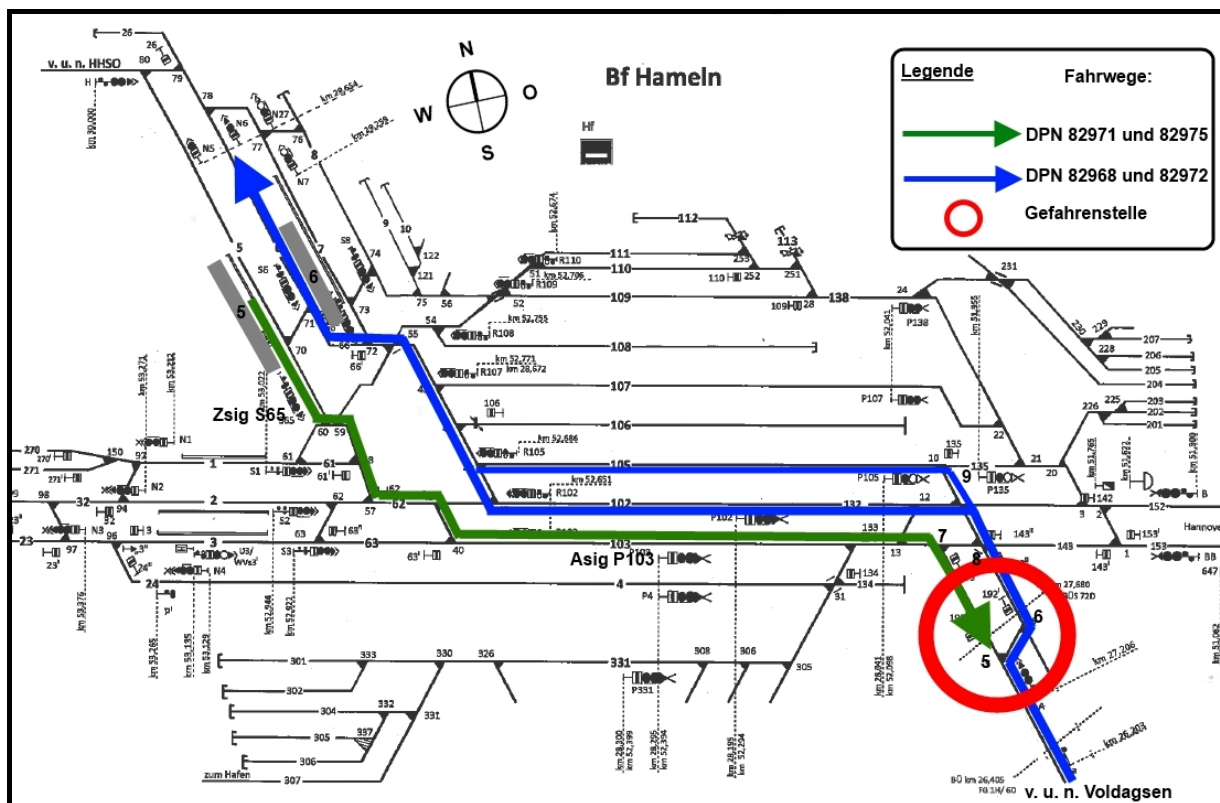
Abb. 2: Lageplan

Im Bahnhof Hameln kreuzen planmäßig die Regionalzüge der Nordwestbahn GmbH auf der Linie Bünde (Westf) – Hildesheim Hbf – Bünde (Westf). Die jeweiligen Zugpaare erreichen den Bahnhof Hameln stündlich zur Minute 27. Der aus Hildesheim Hbf / Voldagsen (letzter Bahnhof vor Hameln) kommende Zug fährt dabei von der eingleisigen Strecke vom Einfahrsignal (Esig) A über die Weichen 5 und 6 nach Gleis 102 bzw. 105, am Zwischensignal (Zsig) R102 bzw. R105 vorbei, nach Gleis 6 (siehe Abb. 2).

Der aus Bünde (Westf) kommende Zug fährt aus Richtung Hessisch Oldendorf (letzter Bahnhof vor Hameln) nach Gleis 5 ein. Die Weiterfahrt erfolgt planmäßig in Minute 28. Der Fahrweg des Zuges führt hierzu vorbei am Zsig S65 über Gleis 103 und weiter vorbei am Ausfahrtsignal (Asig) P103 auf die eingleisige Strecke in Richtung Voldagsen.

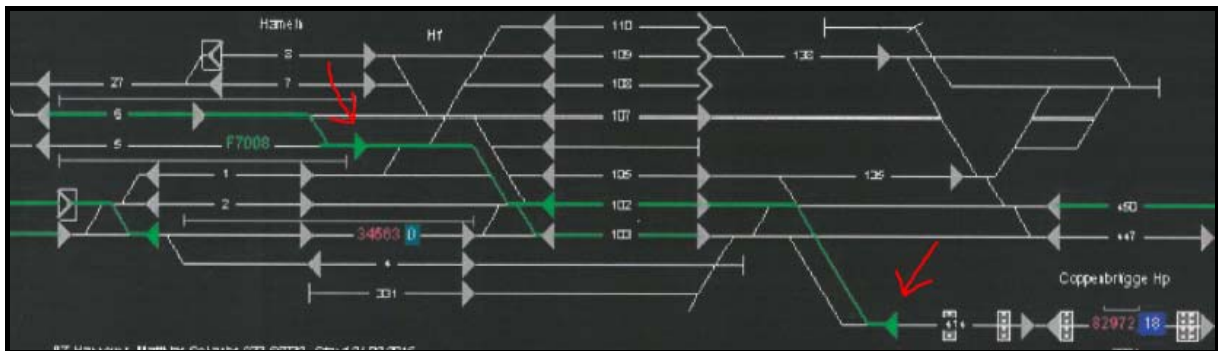
Abb. 4: Streckenbild (Ausschnitt); Quelle DB Netz AG (bearbeitet durch EUB)

Dabei war Zug DPN 82975 aus Hessisch Oldendorf kommend zuerst mit leichter Verspätung nach Gleis 5 des Bahnhofs Hameln eingefahren. Der Zug war gegen 16:40 Uhr entsprechend der Zuglaufanalyse am Bahnsteig zum Halten gekommen. Für den aus der Gegenrichtung kommenden Zug DPN 82972 hatte der Fdl das Esig A nach Gleis 102 auf Fahrt gestellt. Um 16:40:19 Uhr (GSM-R Zeit) nahm der Fdl Kontakt mit dem Tf des DPN 82975 auf und diktierte ihm ebenfalls den oben beschriebenen Befehl Nr. 2. Um 16:42:43 Uhr war das Gespräch beendet und der Fdl stellte erneut das Zsig S65 auf Fahrt. Damit hatte er auch diesem Zug die Ausfahrt nach Voldagsen erlaubt, obwohl der Gegenzug noch nicht in den Bahnhof Hameln eingefahren war. Ein um 16:43 Uhr gefertigter Ausdruck des Streckenbildes belegt dies erneut.

Im Zugmeldebuch trug der Fdl um 16:44 Uhr die Zugmeldungen mit dem Fdl Voldagsen ein. Demnach sei der DPN 82972 um 16:44 Uhr aus Voldagsen angekommen und zurückgemeldet worden. Der DPN 82975 sollte dann um 16:45 Uhr in Richtung Voldagsen abfahren. Nach dem Zugmeldebuch des Fdl in Voldagsen war die Abfahrt in Hammeln schon für 16:44 Uhr vorgesehen. Somit ist auch hier ein Widerspruch in den notierten Abfahrzeiten erkennbar.

Der Fdl hatte wiederum, vermutlich als er den DPN 82972 in Gleis 102 sah, die Weichen für den Fahrweg des bereits ausfahrenden DPN 82975 entsprechend umgestellt und den Bahnübergang gesichert. Dem Tf von Zug DPN 82975 fiel vermutlich keine Unregelmäßigkeit auf, da der Gegenzug schon weiter in den Bahnhof eingefahren war als zuvor der DPN 82968. Dadurch sah der Tf den aus Voldagsen kommenden Zug auch etwas früher als zuvor sein Kollege von Zug DPN 82971. Ein Zugfunkgespräch des Tf DPN 82975 mit dem Fdl wurde hier jedenfalls nicht aufgezeichnet. Der Tf setzte die Fahrt seines Zuges fort und fuhr um 16:45 Uhr mit Bedienung der Befehlstaste am Halt zeigenden Asig P103 vorbei auf die eingleisige Strecke nach Voldagsen.
