Agencija za istraživanje nesreća u zračnom, pomorskom i željezničkom prometu
Odjel za istrage nesreća u željezničkom prometu

**KONAČNO IZVJEŠĆE
Iskliznuće teretnih vagona u kolodvoru Dugo Selo,
11. srpanj 2018.**

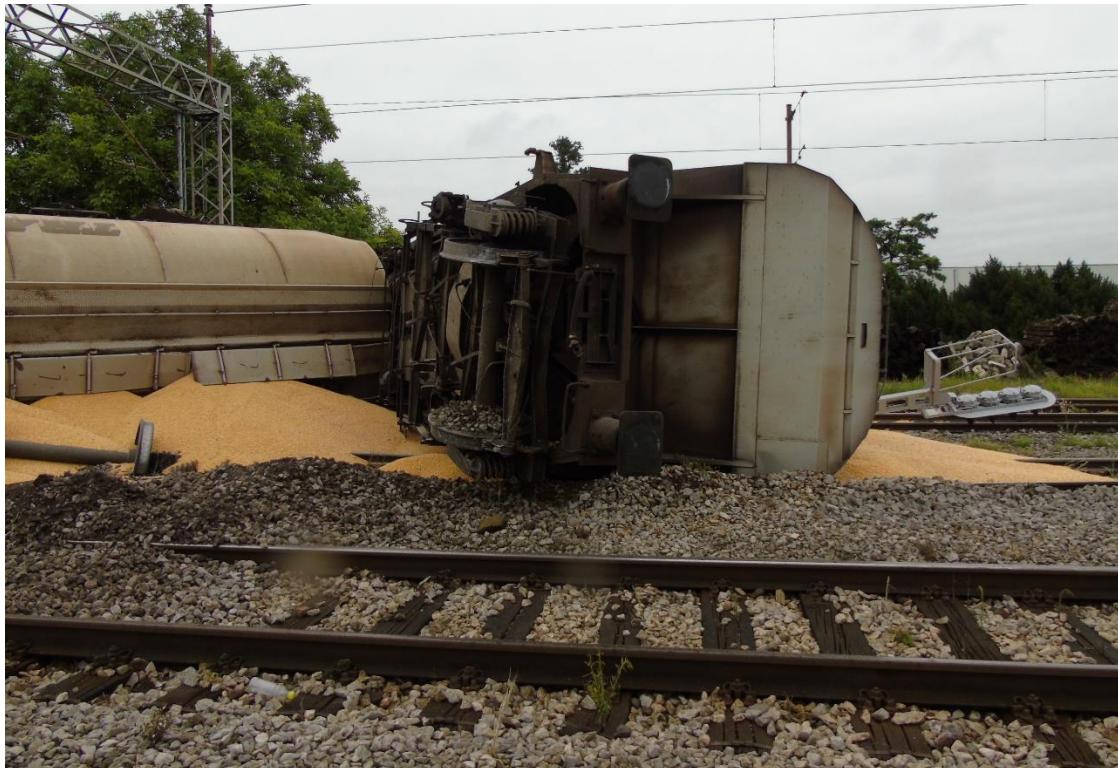
Uslijed iskliznoga dolazi do znatnog istjecanja rasutog tereta (kukuruz) iz 10. i 11. vagona, dok iz 12. i 13. vagona nije došlo do istjecanja tereta.

Slika 4. Iskliznuli 10. i 11. vagon (izvor slike: AIN)

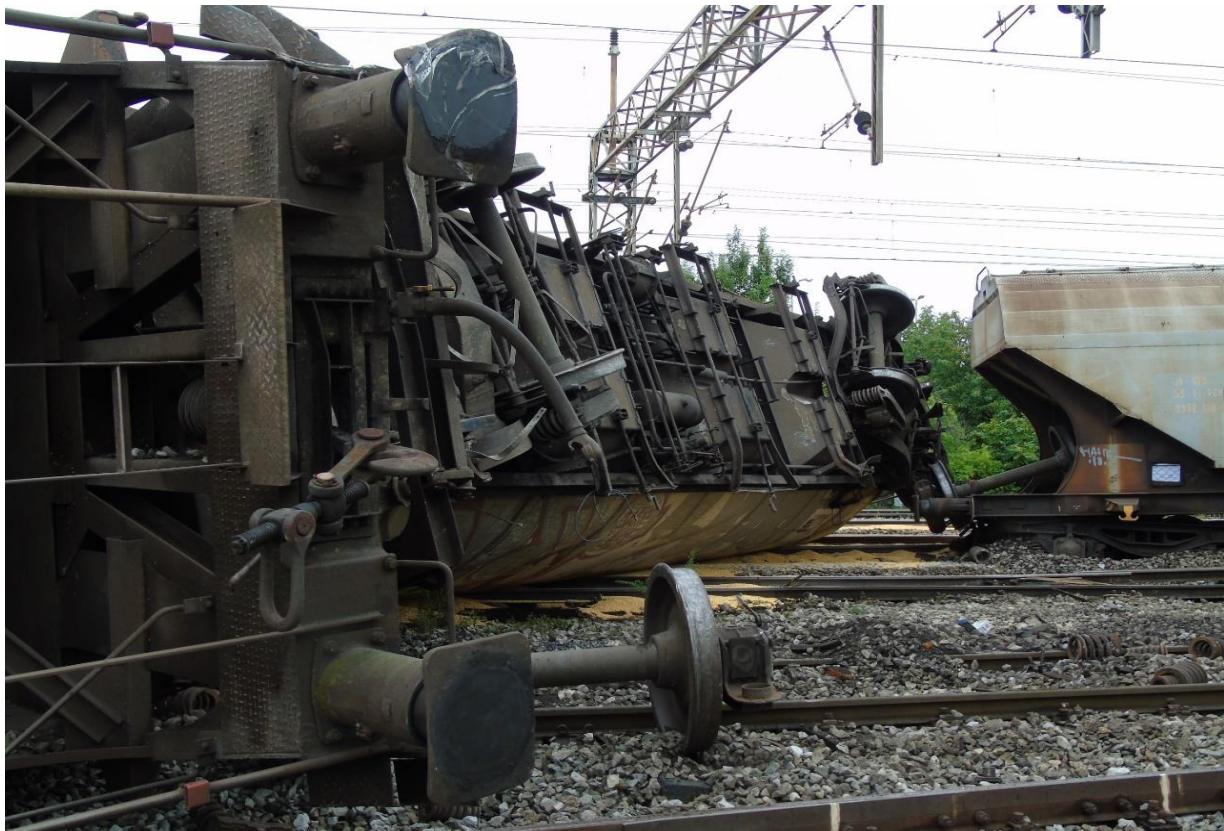
Po dojavi od strane glavnog dispečera UI neposredno nakon samog događaja istražitelji AIN-a uputili su se na mjesto nesreće i provodili su istražne radnje i prikupljali dokaze na licu mjesta u periodu od 11. - 13.7.2018. godine. Dolaskom na mjesto događaja 11. 07. 2018. godine zatečen je teretni vlak broj 48911 koji je prometovao na relaciji kolodvor Gyekenyes – kolodvor Dobova, koji je bio sastavljen od 20 teretnih vagona. Do nesreće je došlo prilikom ulazne vožnje vlaka iz smjera Koprivnice po 4. kolosijeku na 6. kolosijek, gdje je neposredno nakon prelaska preko skretnice broj 5. (km 445+562) došlo do iskliznula teretnih vagona na 10., 11., 12. i 13. mjestu u sastavu vlaka 48911, dok se lokomotiva sa prvih devet vagona zaustavila na 6. kolosijeku u položaju km 445+081. Iskliznuli vagoni prevozili su kukuruz. Prilikom iskliznula 10. vagon (33 87 9332 528-7) serije Uagp-s (slika 4.) okrenuo se na lijevi bok i iz istog je iscurio dio tereta, 11. vagon (33 87 9335 999-7) serije Uagp-s okrenuo se na desni bok i iz istog je iscurio dio tereta, 12. vagon (33 87 9332 190-6) serije Uagp-s iskočio je sa oba okretna postolja i 13. vagon (33 87 9336 248-8) serije Uagp-s iskočio je sa prvim okretnim postoljem. Kod 10. vagona dolazi do ispadanja drugog osovinskog sklopa iz prvog okretnog postolja u smjeru vožnje, dok u drugom okretnom postolju dolazi do ispadanja drugog osovinskog sklopa. Na 11. teretnom vagonu (drugom iskliznulom u smjeru vožnje) dolazi do ispadanja prvog osovinskog sklopa u prvom okretnom postolju i do ispadanja drugog osovinskog sklopa u drugom okretnom postolju (slika 5.).

Slika 5. Iskliznuli 10. i 11. vagon (izvor slike: AIN)

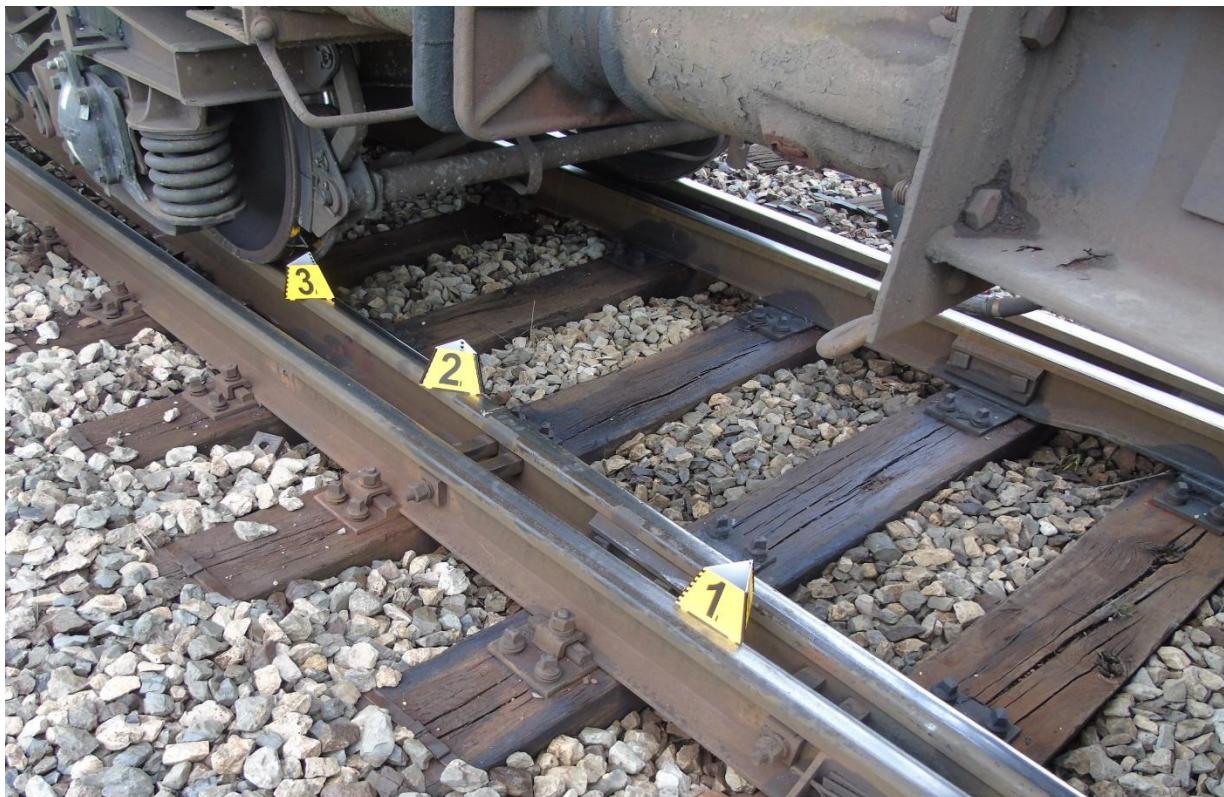
Prvi trag iskliznula oznaka 1' (slika 6.) vidljiv je na 14. pragu od skretnice broj 5., dok su slijedeći tragi označeni oznakama 2' i 3'. Prilikom određivanja udaljenosti brojčanih oznaka „broj“, kao PTM (početna točka mjerena) uzet je stup kontaktne mreže oznake 56/2 udaljen od oznake 1' za 3,9 m u smjeru kretanja vlaka. Oznaka 6' u ravnini skretnice broj 7. (slika 8.) nalazi se na udaljenosti od 20,9 metara od oznake 1', odnosno znaka broj 7' nalazi se na udaljenosti od 11,1 m od oznake 6' i prikazuje lom tračnice uslijed prelaska preko tračnice na 7. kolosijeku.

Slika 6. Prvi trag iskliznuća oznaka 1' (izvor slike: AIN)

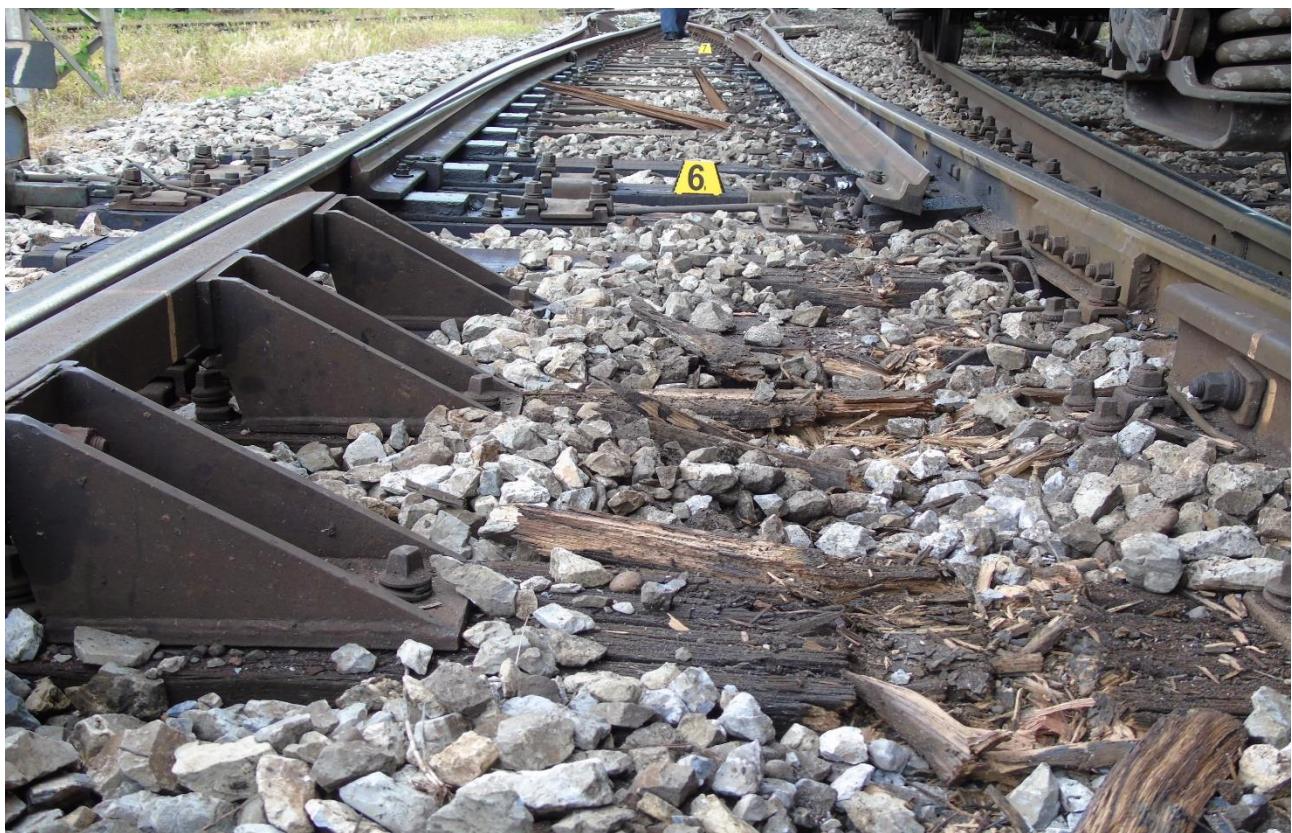
Slika 8. Oznake 6' i 7' (izvor slike: AIN)

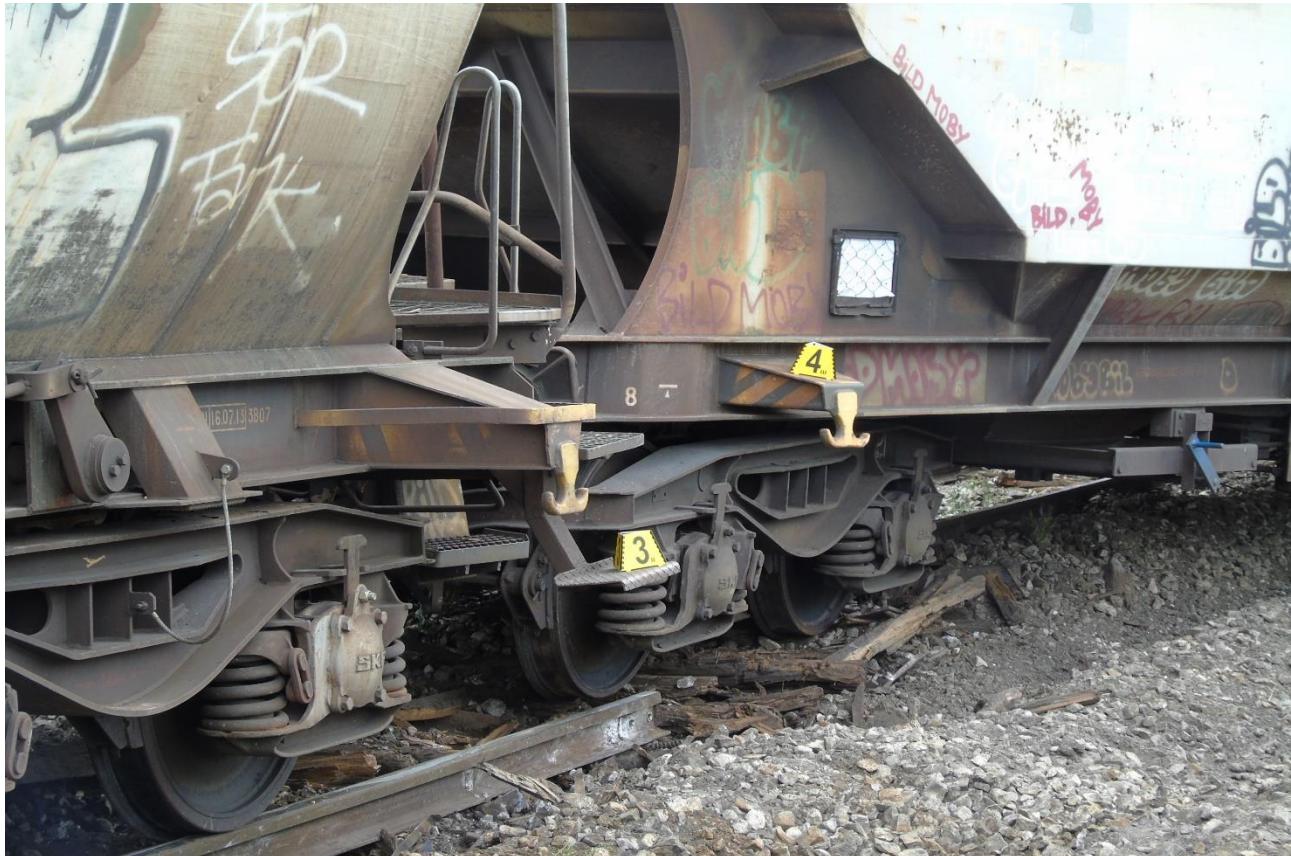
Vagon broj 33 78 9336 248-8 (13. vagon) u smjeru vožnje vlaka, a posljednji koji je iskliznuo oznaka 2" zaustavio se sa suprotnom čeonom stranicom od smjera vožnje na udaljenosti 37,5 m od ravnine skretnice broj 5., nadalje 12. vagon iskočio je sa oba okretna postolja (slika 10.) od kojih se prvo okretno postolje u smjeru kretanja vlaka sa oba dvije osovine ukopalo u nasipni materijal na šestom kolosijeku (oznake 4", 5", 6" i 7"). Na 10. vagonu u smjeru vožnje, prvom iskliznulom dolazi do ispadanja 2. osovine iz 1. okretnog postolja u smjeru vožnje oznaka 8" (slika 8.) položaj prethodno navedene osovine (ležajna mjesta 5-6) nakon iskliznula nalazi se na udaljenosti od 67,1 m od ravnine skretnice broj 5..

Slika 9. Prikaz položaja 13. i 12. vagona nakon iskliznuća (oznake 3" i 4") (izvor slike: AIN)

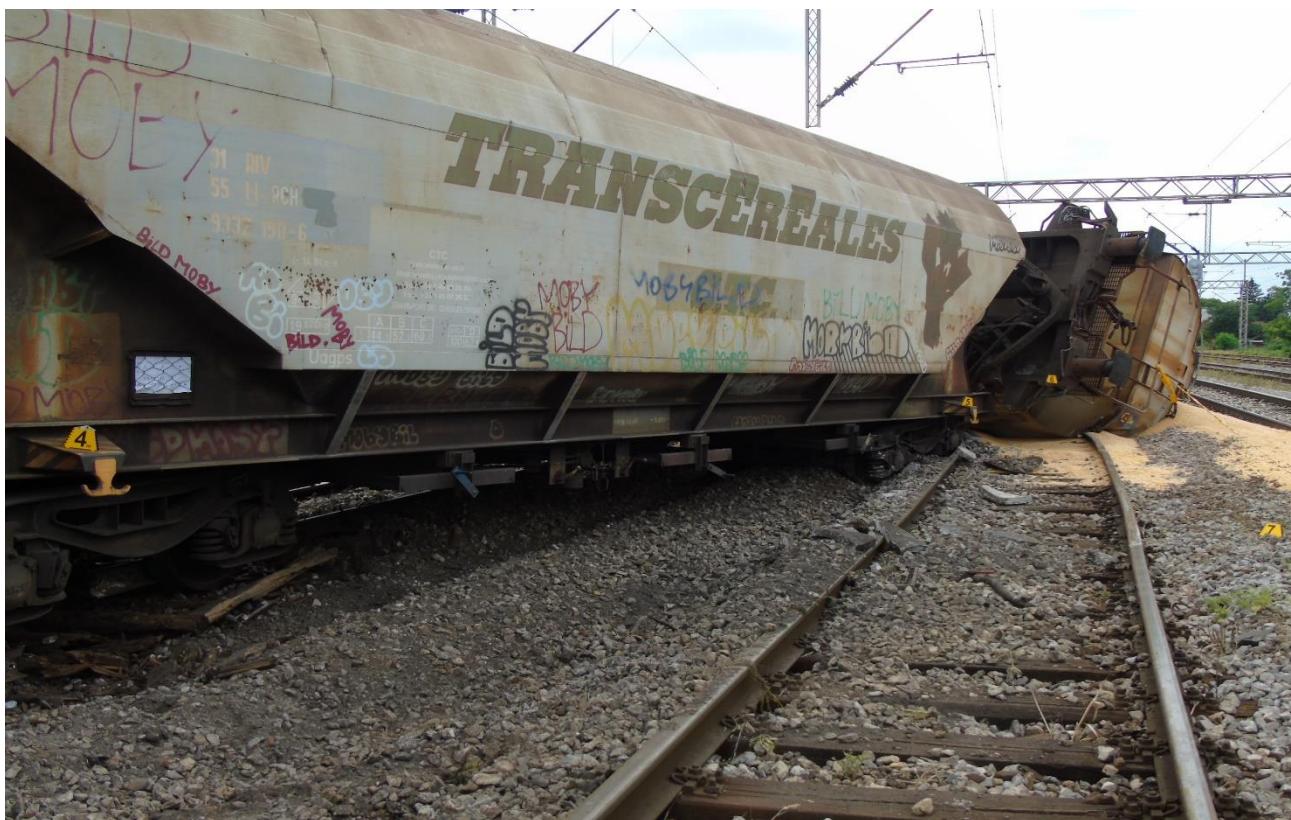
Slika 10. Prikaz položaja 12. i 11. vagona nakon iskliznuća (oznake 4", 5", 6" i 7") (izvor slike: AIN)

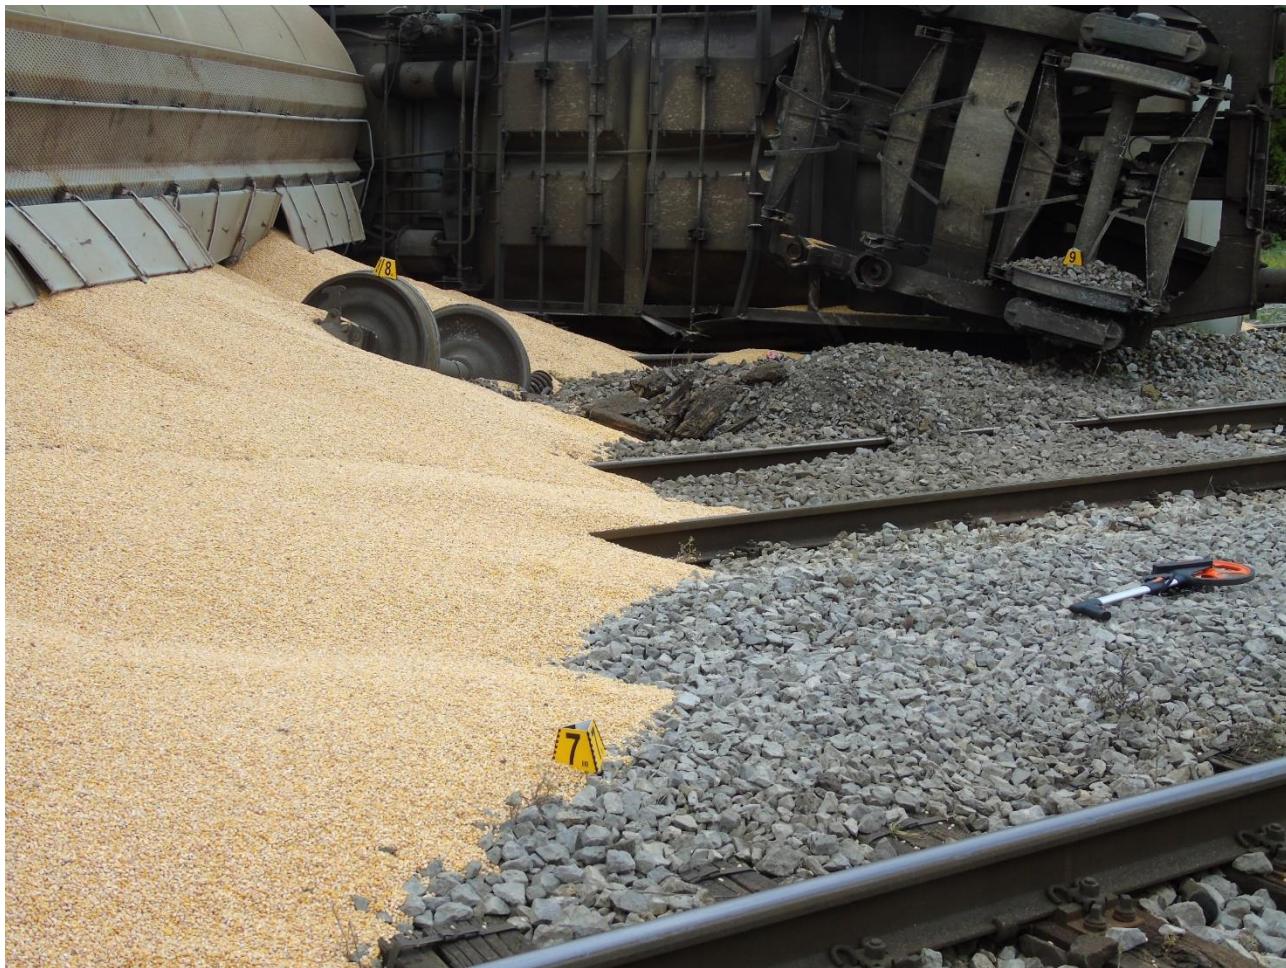
Slika 11. Prikaz položaja 10. i 11. vagona nakon iskliznuća (oznake 7", 8" i 9") (izvor slike: AIN)

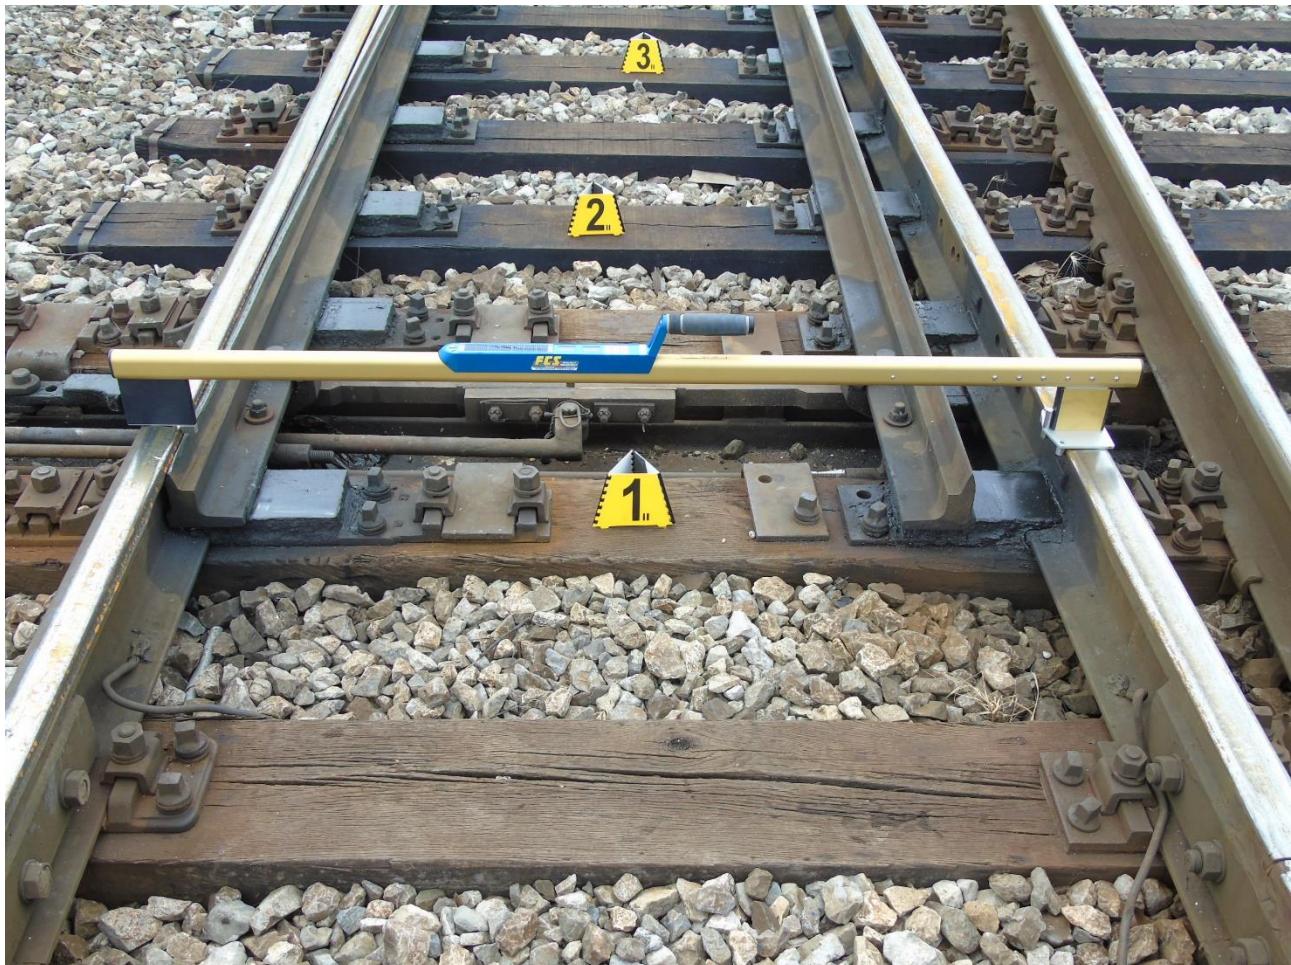
Slika 12. Prikaz kolosiječne građe na šestom kolosijeku (oznake 1'', 2'' i 3'') (izvor slike: AIN)

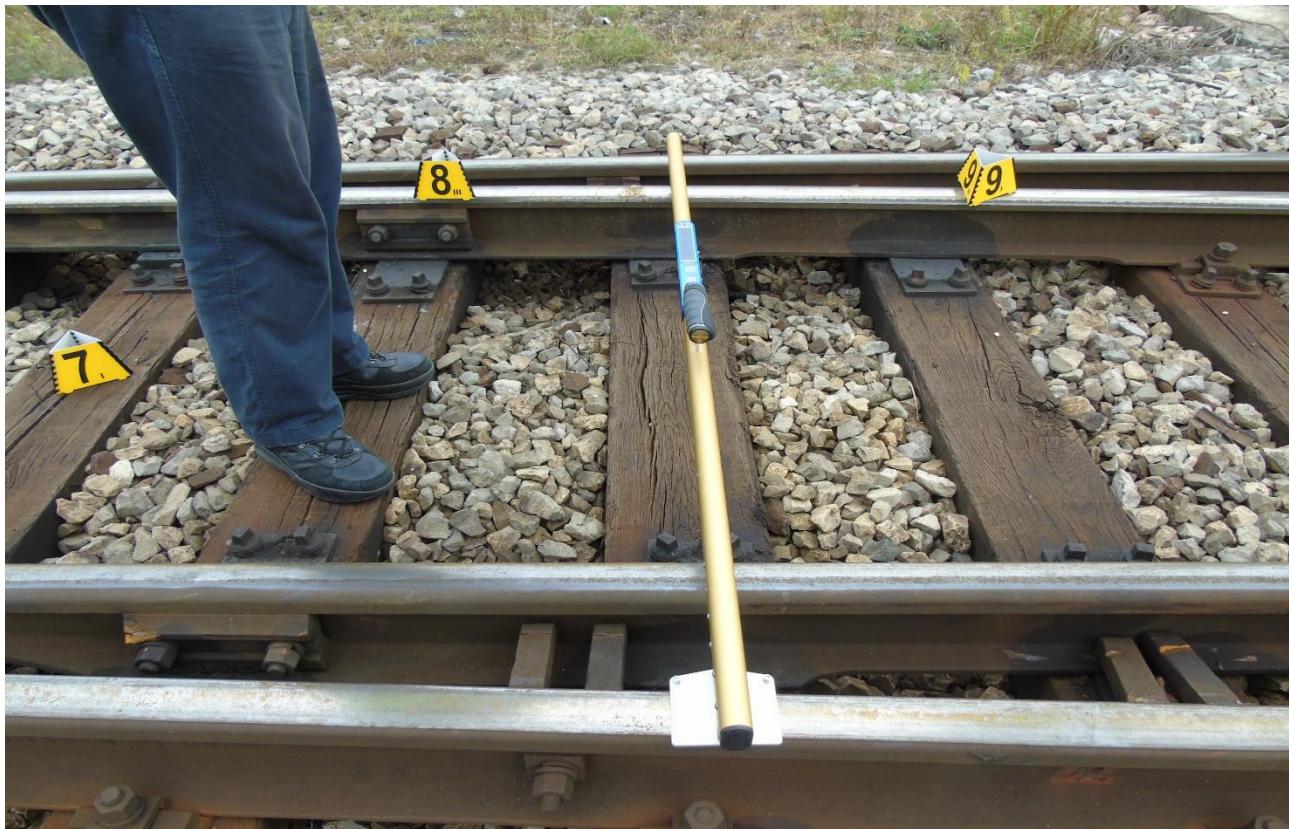
Slika 13. Prikaz kolosiječne građe na šestom kolosijeku (oznake 7'', 8'' i 9'') (izvor slike: AIN)

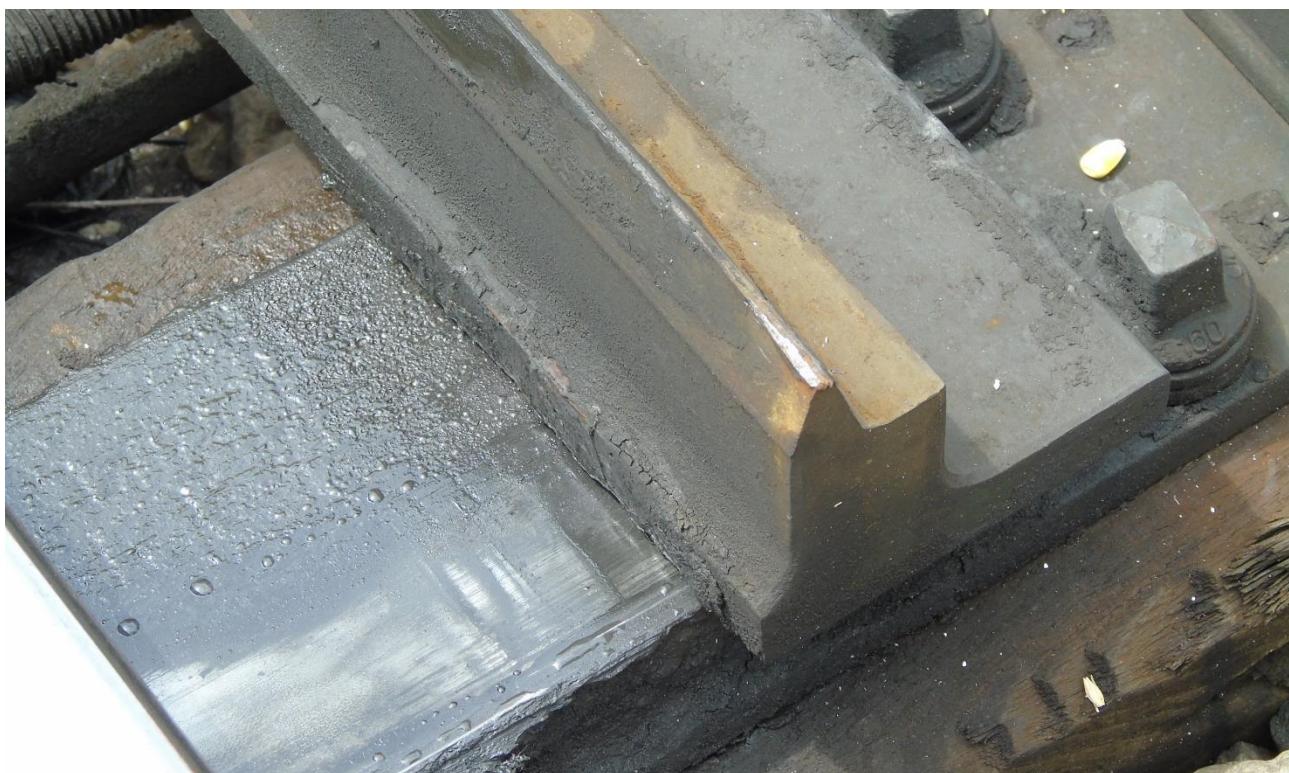
Na slici 14. prikazano je zatećeno stanje vrha prijevodnice na skretnici broj pet sa strane s koje je došlo iskliznuća.

Slika 14. Prikaz vrha prijevodnice na skretnici broj 5. (oznake 1'') (izvor slike: AIN)

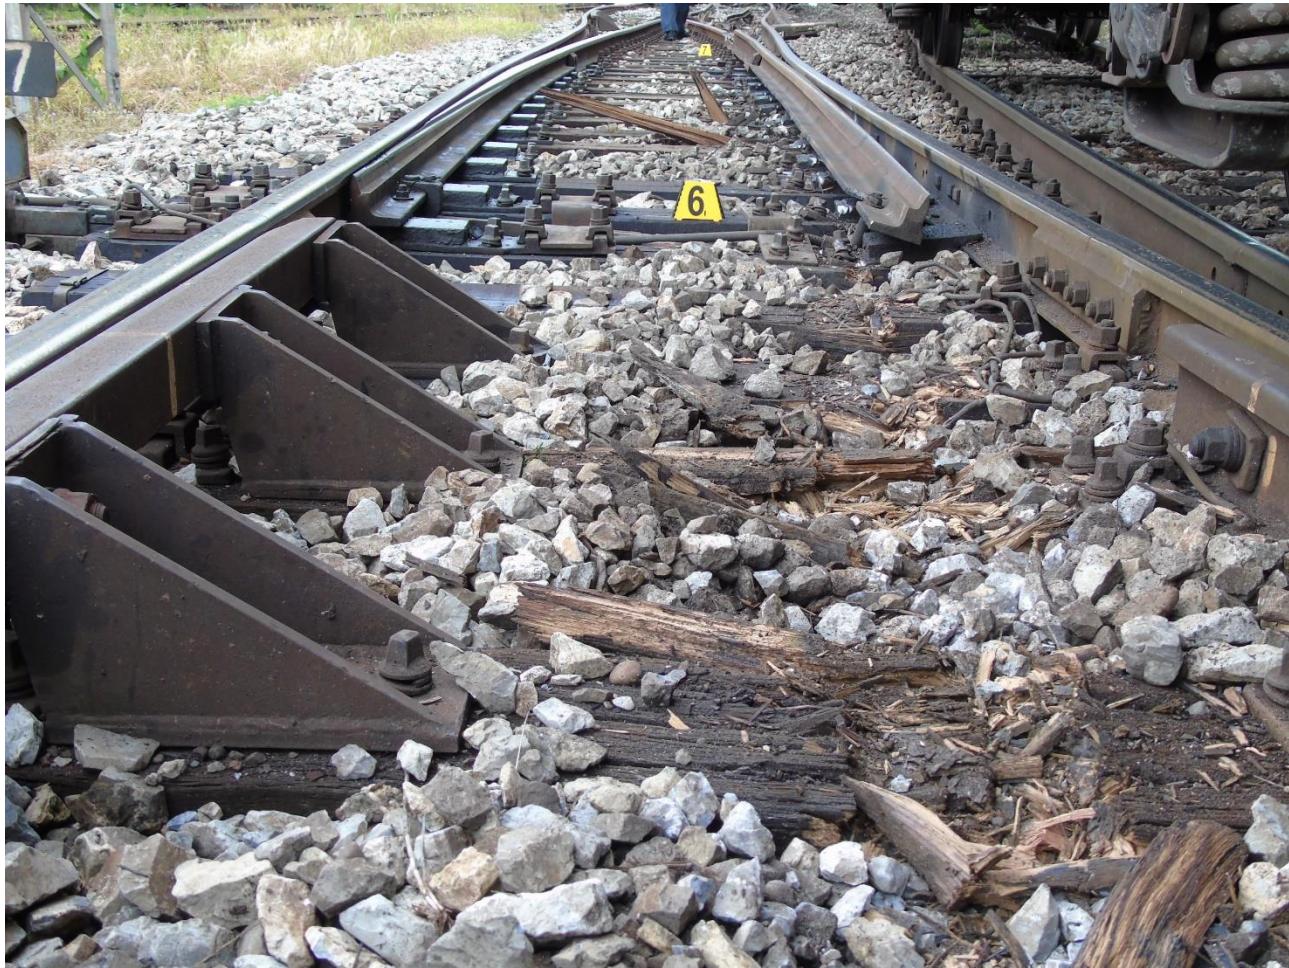
Također na slici 15. prikazan je dio oštećenja na dijelu šestog i sedmog kolosijeka, a iz kojeg se vidi da je općenito stanje drvene građe/pragova u dosta lošem stanju.

Slika 15. Prikaz dijela oštećenja šestog i sedmog kolosijeka (izvor slike: AIN)

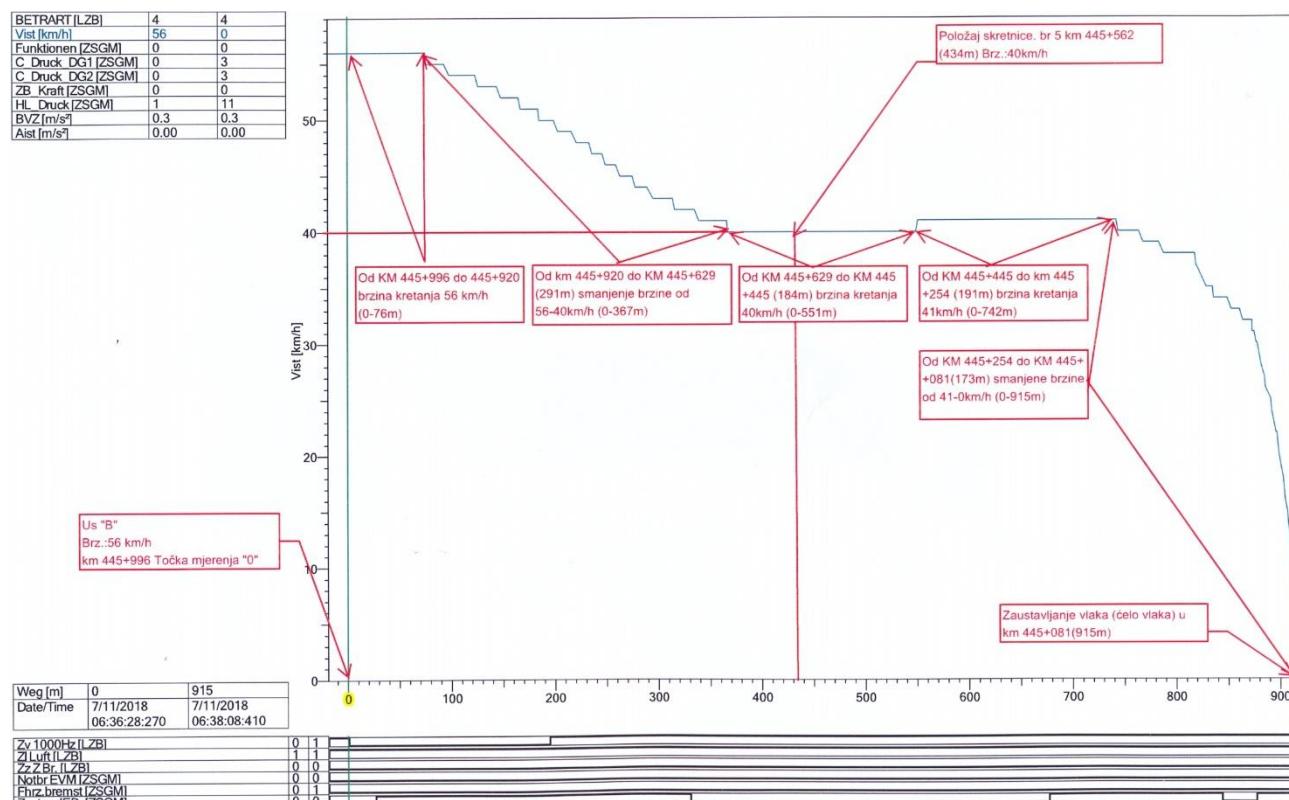
Slika 18. Graf brzine kretanja vlaka u odnosu na kilometarski položaj od ulaznog signala do mjesta zaustavljanja (izvor RCC-HR).

Iz gore navedenog grafra (slika 18.) vidljivo je da brzina prolaza vlaka u točki „0“ iznosi 56 km/h i kontinuirana je slijedećih 76 metara, zatim dolazi do smanjenja brzine od 56 km/h na 40 km/h tijekom prijeđenih 291 metar. Nadalje tijekom slijedećih 184 metara brzina je kontinuirana i iznosi 40 km/h, također na približno polovici navedene prijeđene udaljenosti vlak prelazi preko skretnice broj 5. Zatim dolazi do neznatnog povećanja brzine od 1 km/h, odnosno na 41 km/h tijekom kojih vlak prelazi 191 metar. Nakon toga dolazi do kočenja i smanjenja brzine, te do konačnog zaustavljanja prelazi put od 173 metara (od početne točke mjerjenja ulazni signal „B“ do zaustavljanja prijeđeno je 915 metara).

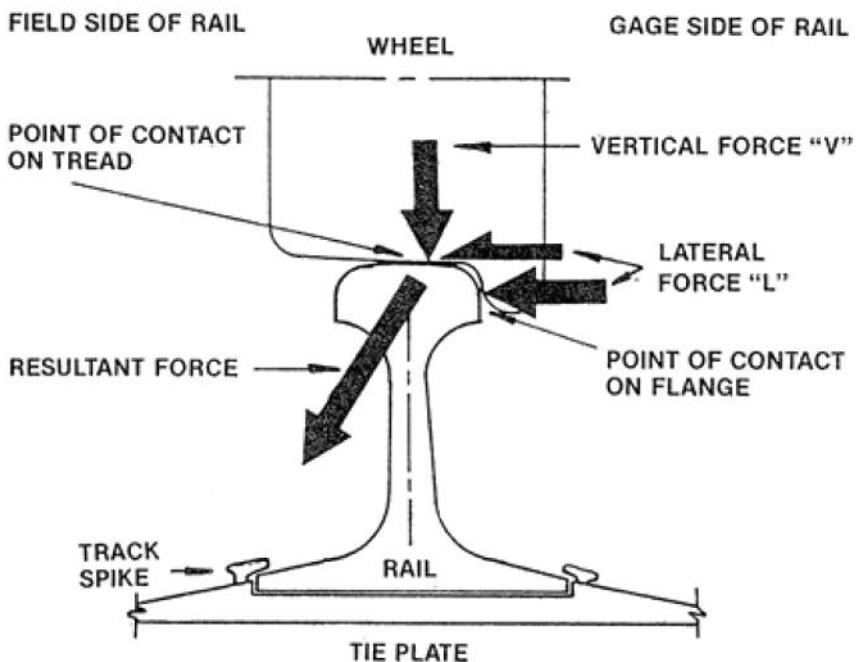
Istragom je utvrđeno da je iskliznuće vagona uzrokovano penjanjem vijenca desnog kotača prve osovine prednjeg okretnog postolja vagona na i preko tračnice.

Slika 20. Skica djelovanja sila tijekom kontakta tračnice i kotača (Izvor AIN/literatura)
