Untersuchungsbericht

Aktenzeichen: 60uu2008-07/012-3323

Gefährliches Ereignis im Eisenbahnbetrieb

Ereignisart:	Zugentgleisung
Datum:	09.07.2008
Zeit:	16:12 Uhr
Bahnhof:	Köln Hbf
Gleis:	5
Kilometer:	0,2

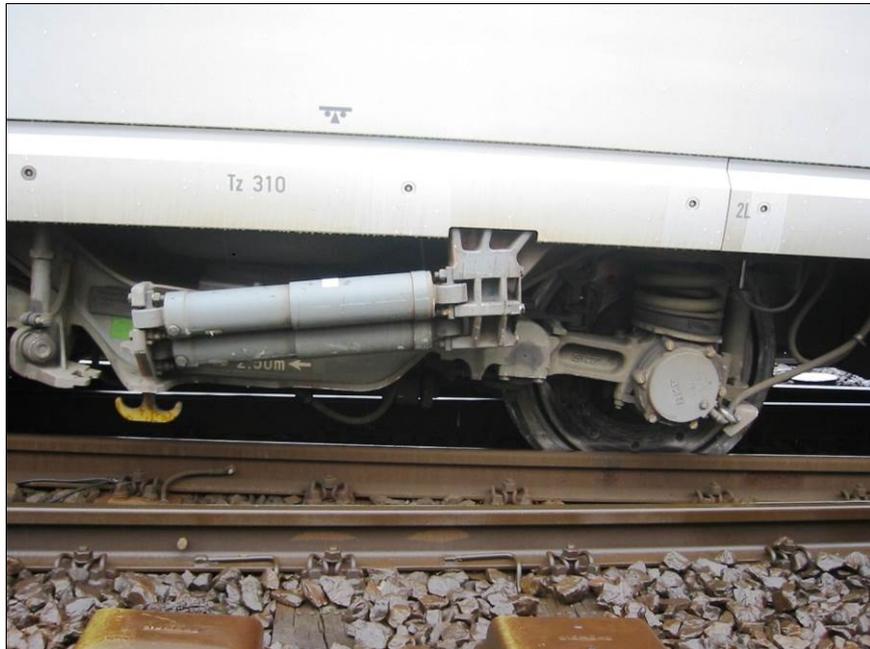
Die Ursache für die Entgleisung war eine gebrochene Treibradsatzwelle am Wagen 403 710-7.

Abb. 1: entgleister Radsatz

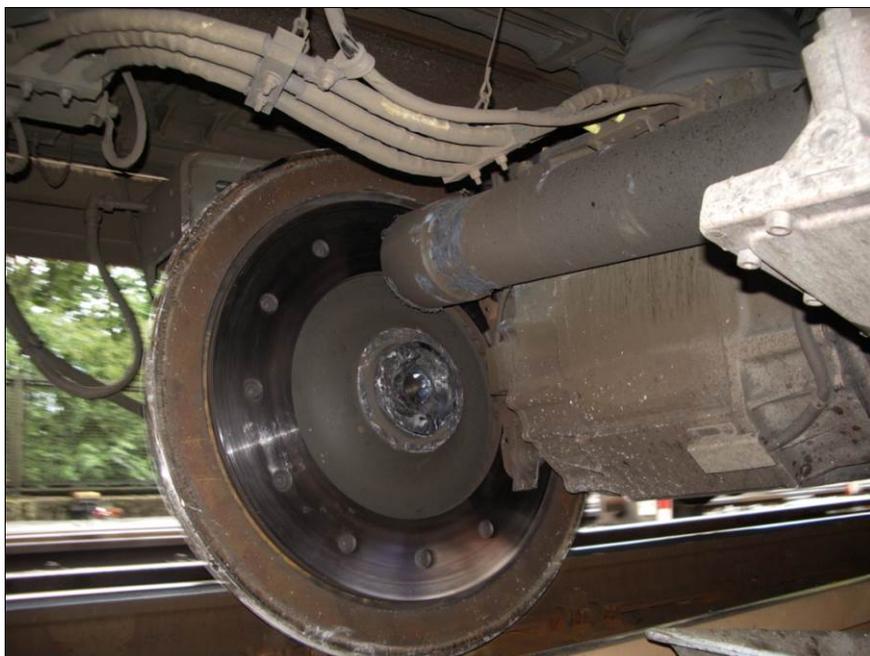
Abb. 2: gebrochene Radsatzwelle

Die Entgleisung des ICE 518 erfolgte aufgrund einer gebrochenen Treibradsatzwelle am Wagen 403 710-7.

Durch einen sich entwickelnden Riss in der Treibradsatzwelle kam es zum Bruch derselben.

Die Ursache für die Rissentstehung konnte nicht zweifelsfrei geklärt werden. Potentielle Rissentstehungsbeiträge wurden vor der Entgleisung nicht erkannt und sind möglicherweise auf Gefügeinhomogenitäten und höhere Fahrzeuglasten zurückzuführen.

Die Sicherheitsbehörde ordnete am 10. Juli 2008 per Bescheid an, Fahrzeuge der Baureihe 403/406, die mit Treibradsatzwellen aus dem Werkstoff 34CrNiMo6 ausgerüstet waren und deren Laufleistung seit der letzten mechanisierten und ohne Befund absolvierten Ultraschallprüfung auf Rissfreiheit mehr als 60.000 km zurücklag nach Beendigung der Fahrt an diesem Tag außer Betrieb zu nehmen. Die regelmäßigen Intervalle für Ultraschalluntersuchungen der Radsatzwellen aus dem Werkstoff 34CrNiMo6 wurden im Rahmen dieser Anordnung von 300.000 km auf 60.000 km verkürzt. Im weiteren Verfahren folgte eine weitere Verkürzung dieses Intervalls auf 30.000 km.

Aufgrund der im Rahmen der Untersuchungen der BAM festgestellten Gefügeinhomogenitäten ist eine Überprüfung der Eingangsdaten der Werkstoffe bei der Auslegung der Welle hinsichtlich des Dauerfestigkeitsnachweises durchzuführen.“

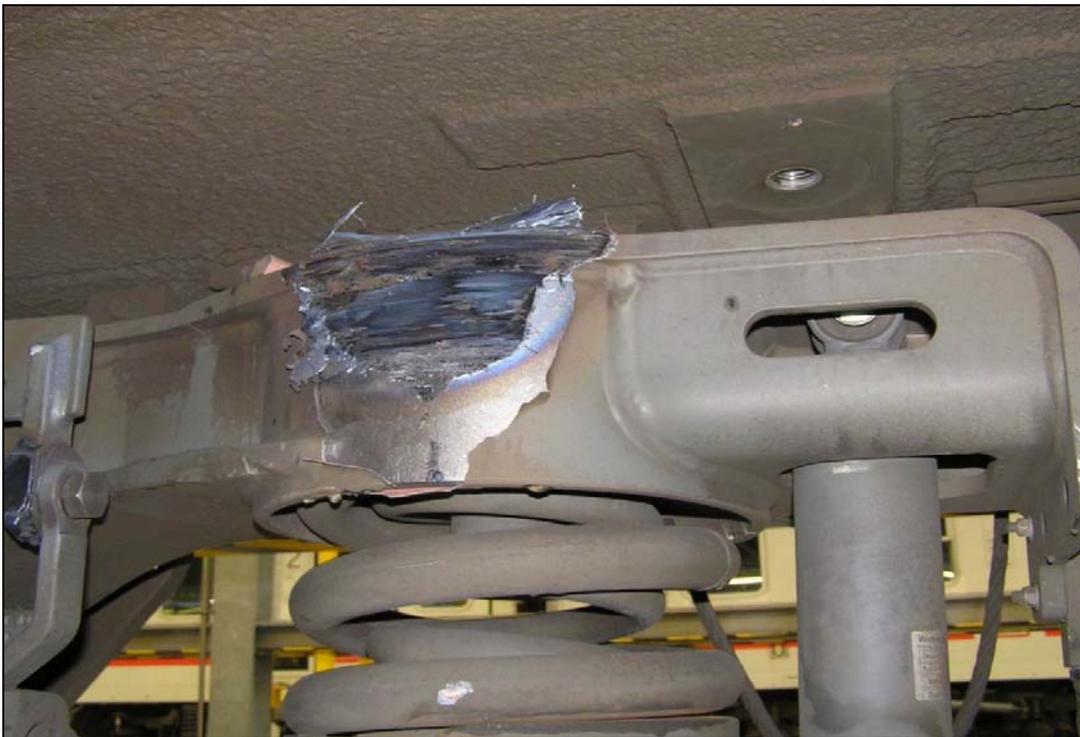
Möglicherweise hatte sich der von der HOA/FBOA Windhagen und Porz-Wahn registrierte Wert der Innenmessung durch das Schleifen des Rades am Langträger des Drehgestells 1 (Wagen 403 710-7) entwickelt, was wiederum auf einen Bruch der Radsatzwelle des 54. Radsatzes bereits zu diesem Zeitpunkt hindeuten würde. Durch den Aufenthalt des Zuges im Bahnhof Siegburg/Bonn konnte sich der erwärmte Bereich wahrscheinlich abkühlen, so dass die im Ausfahrbereich des Bahnhofs liegende HOA/FBOA Siegburg nur unmerklich angestiegene Werte registrierte.

Abb. 4: Wagen 403 710, Drehgestell 1, Obergurt Langträger 2, links

Das Fahrzeug 403 710-7, Drehgestell 1 wurde am 15.07.2008 im Werk Krefeld-Oppum besichtigt. Dabei wurden Materialabtragungen von bis zu 2 cm am Längsträger des Drehgestells, festgestellt. Hier liegt die Vermutung nahe, dass eine Schrägstellung der Radscheiben vorlag. In dieser Situation wurden die Radscheiben durch Radsatzlager, Bremsbeläge bzw. Radsatzlager und Getriebe geführt.

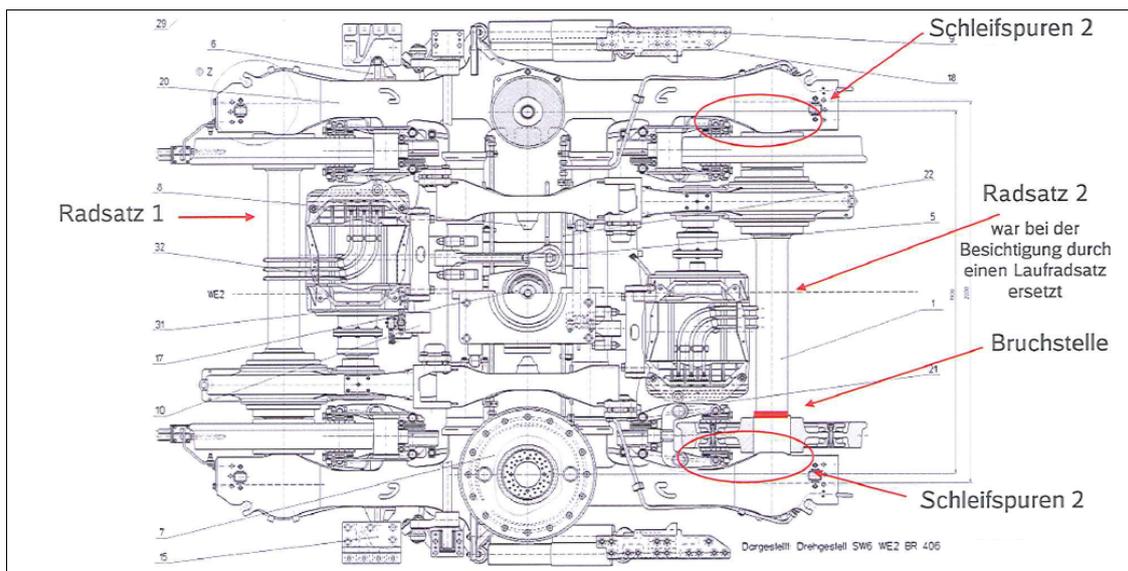
Abb. 6: Tz310, 403 710, Drehgestell 1

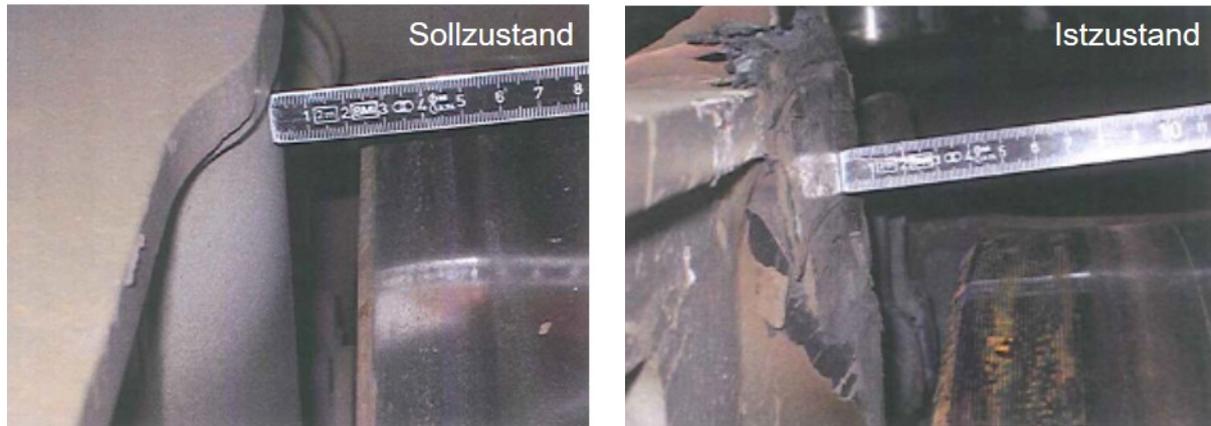
Abb. 7: Vergleich Soll- Istzustand

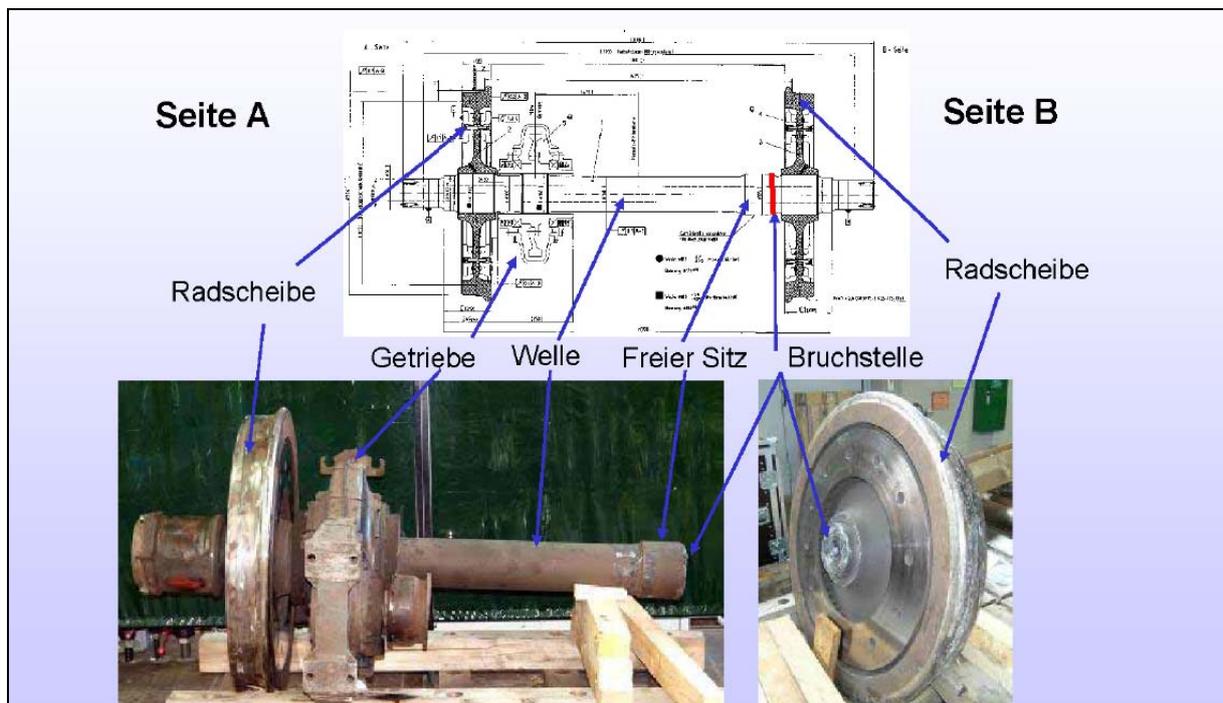
Die Staatsanwaltschaft Köln beauftragte die BAM mit der Untersuchung der gebrochenen Radsatzwelle. Dabei wurde festgestellt, dass die Treibradsatzwelle aus dem Werkstoff 34 CrNiMo6 durch einen Schwingbruch versagte. Weiter führte die BAM dazu aus: „Dieser war an einer Stelle an oder kurz unterhalb der Oberfläche eines taillierten Bereichs der Welle unmittelbar neben einem der beiden auf die Welle gepressten Räder gestartet. Die Schwingrissstartstelle war aufgrund der großen Folgeschäden auf den Bruchflächen nicht mehr auswertbar.“

Die metallographische Bestimmung des Reinheitsgrads des Werkstoffes nach Norm zeigte einen unzulässig großen, nichtmetallischen Einschluss im Bereich der Rissstartstelle auf.

Einschlüsse dieser Art wurden bei der wiederkehrenden Ultraschallprüfung der DB Fernverkehr AG nicht erkannt und können mit dem verwendeten Verfahren nicht erkannt werden.

- Auf Grund des Fahrbetriebes mit gebrochener Welle sind beide Bruchflächen stark verrieben und die Bruchkanten verformt.
- Schwingungsbruch und Restgewaltbruch waren elektronenmikroskopisch nachweisbar.
- Bruchart: Schwingbruch durch Umlaufbiegebelastung der Radsatzwelle.

- Rissstartbereich weder auf den Bruchflächen FA und FB noch auf der Oberfläche der Mulde auswertbar.
- Anteil des Restgewaltbruches nicht genau ermittelbar.
- Sekundär-Linienmuster geben Hinweise auf Restbruchablauf und Fahrtrichtung des Zuges beim Bruch der Welle. Der Bruch der Welle muss spätestens beim letzten Beschleunigungsvorgang in Richtung Köln vor der Einfahrt nach Köln Hbf eingetreten sein.

Abb. 8: gebrochener Treibradsatz

Die Sicherheitsbehörde hat zu u. a. Sicherheitsempfehlung im vorgesehenen Verfahren mitgeteilt, dass alle Radsatzwellen regelmäßig durch Zerstörungsfreie Prüfungen (ZfP) auf Rissfreiheit überprüft werden. Weiterhin wurde darüber informiert, dass die Treibradsatzwellen aus 34 CrNiMo6 der betroffenen Triebzüge durch Radsatzwellen aus A4T ersetzt werden und das zugehörige Genehmigungsverfahren abgeschlossen ist.
