Untersuchungsbericht

Aktenzeichen: 60uu2017-09/008-3323

Gefährliches Ereignis im Eisenbahnbetrieb

Ereignisart:	Zugkollision
Datum:	18.09.2017
Zeit:	12:49 Uhr
Bahnhof:	Augsburg Hbf
Gleis:	660
Kilometer:	0,79

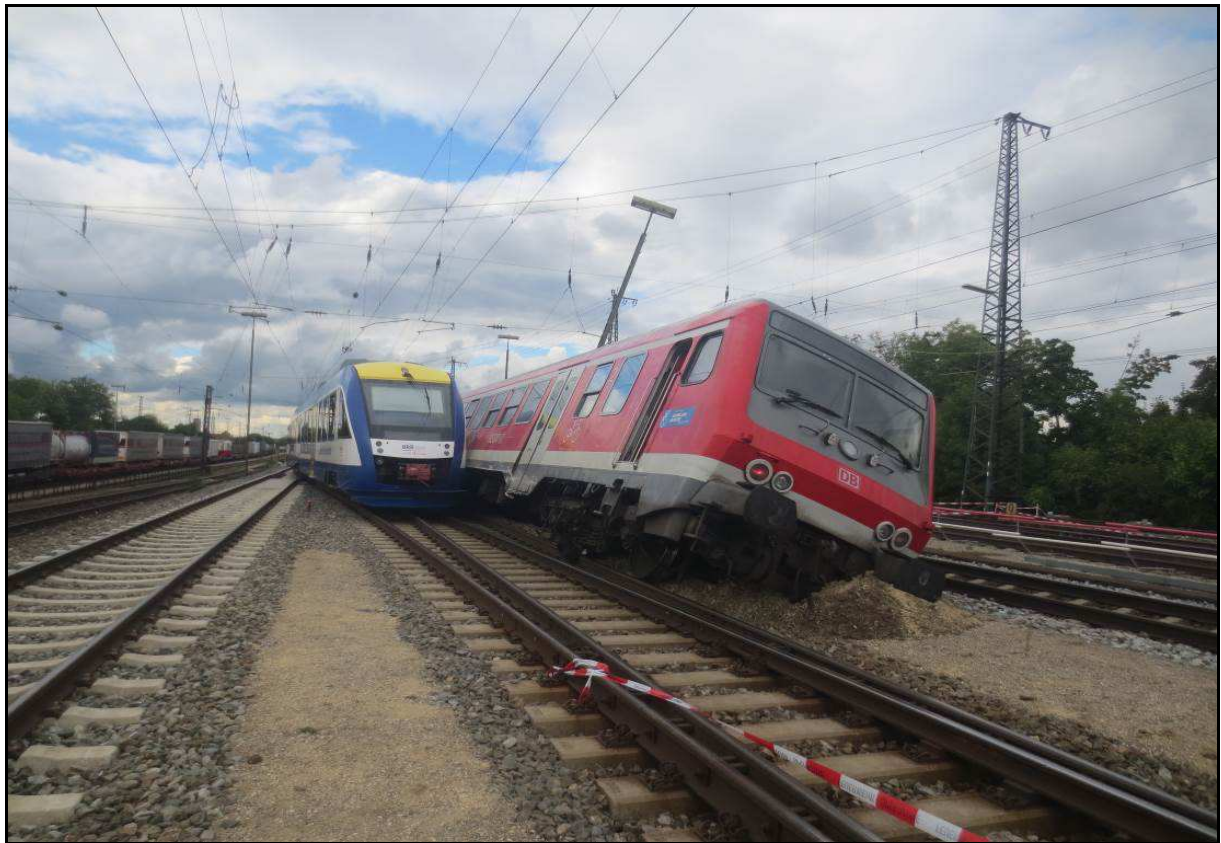
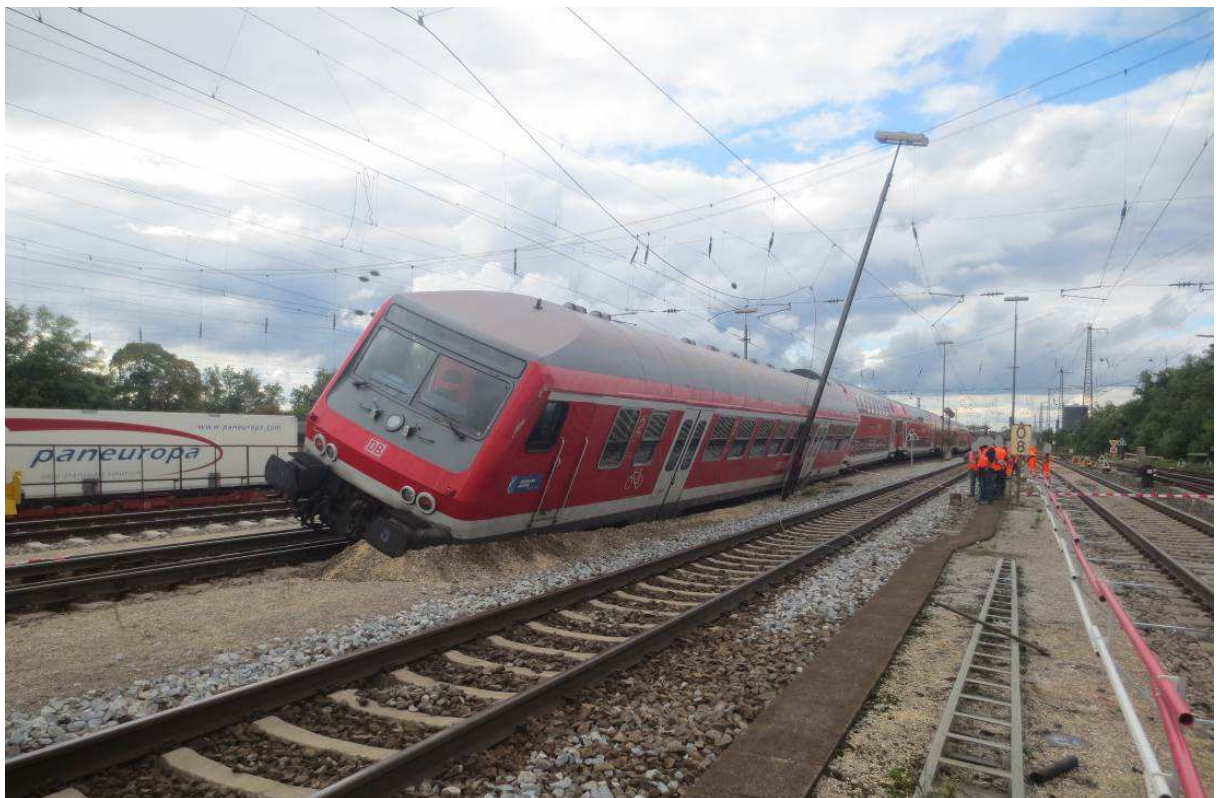
Abb. 1: Aufnahmen an der Unfallstelle

Der Triebwagen der BRB entgleist mit der führenden Achse des Mitteldrehgestells. Die Rangierfahrt entgleist mit dem Steuerwagen mit allen Achsen und verkeilt sich in Schräglage im Schotterbett zum Nachbargleis. Der nachfolgende Doppelstockwagen entgleist mit dem vorderen Drehgestell. An Steuerwagen und Triebwagen entstehen erhebliche Schäden.

Die Weiche 659 wird durch die Entgleisung beschädigt.

Der entgleiste Steuerwagen knickt einen Beleuchtungsmast um, der die Fahrleitung des Nachbargleises beschädigt.

Das Ereignis ist auf eine unzulässige Fahrt einer Rangiereinheit in die Fahrstraße eines einfahrenden Zuges zurückzuführen.

Der an der Spitze der Rangierfahrt befindliche Rangierbegleiter (Rb) hat nach einem Fahrtrichtungswechsel das für die Rangierfahrt maßgebliche und haltzeigende Lichtsperrsignal (Ls) 660¹ von seiner Position im Führerstand des Steuerwagens nicht wahrgenommen. Stattdessen hat er das nächstfolgende Ls 659 beobachtet. Nach dem Wechsel des Signalbegriffs des Ls 659 auf Signal Sh1 (Fahrverbot aufgehoben nach Ril 301) für die Zugfahrt BRB 86523 interpretiert der Rb dies fälschlich als Zustimmung des Weichenwärters für die Rangierfahrt. Daraufhin erteilt der Rb dem Tf den Fahrauftrag.

Das EVU DB Regio AG hat den Vorfall in seine regelmäßigen Schulungen aufgenommen, um die am Rangieren ihrer Fahrzeuge beteiligten Mitarbeiter für die Problematik der richtigen Zuordnung der für die Rangierfahrt geltenden Signale zu sensibilisieren.

Ferner werden die KiN der betroffenen Einsatzstelle aktuell nicht zum Rangieren eingesetzt.

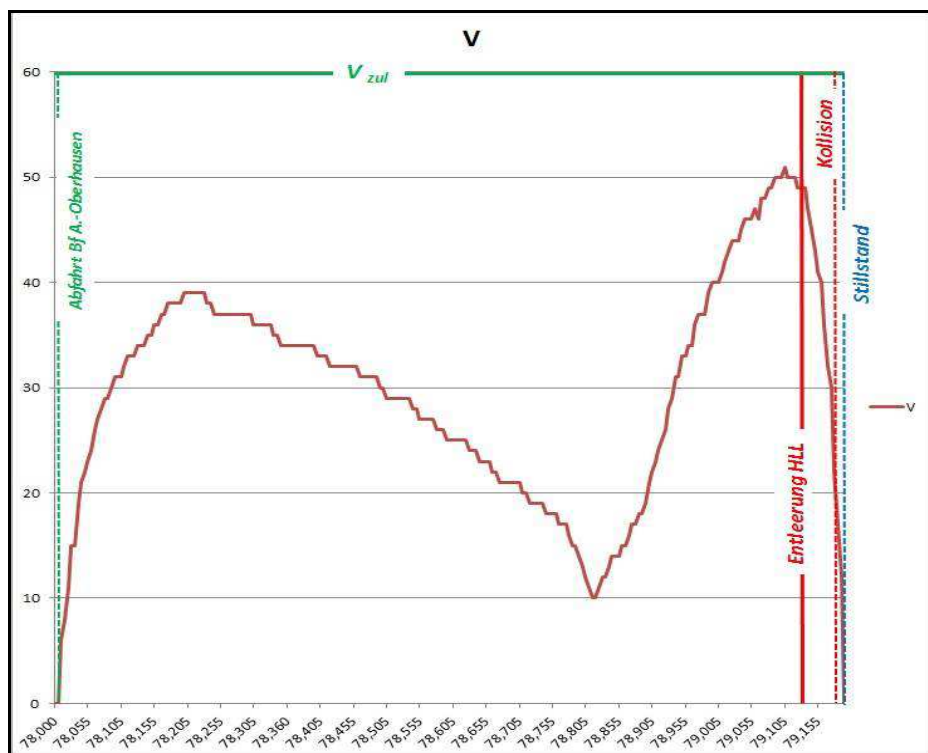
Abb. 5: grafische Auswertung der EFR-Daten Triebwagen 9580 0 648 712-7 D-BRB

Während der Zugfahrt vom Bft Augsburg-Oberhausen zum Bft Augsburg Hbf fährt der Triebwagen zumeist mit einer Geschwindigkeit von weniger als 40 km/h bei einer Spitze von 51 km/h. Die signalisierte Höchstgeschwindigkeit von 60 km/h wird im ausgewerteten Bereich eingehalten.

13	Ein ereignisbegünstigender oder gar ursächlicher Einfluss aufgrund von Mängeln an Fahrzeugen wurde nicht festgestellt.
----	--
