# Untersuchungsbericht

Aktenzeichen: 60uu2017-11/010-3323

## Gefährliches Ereignis im Eisenbahnbetrieb

Ereignisart:	Zugentgleisung
Datum:	30.11.2017
Zeit:	01:16 Uhr
Bahnhof:	Bremen Hbf
Gleis:	1
Kilometer:	44,6

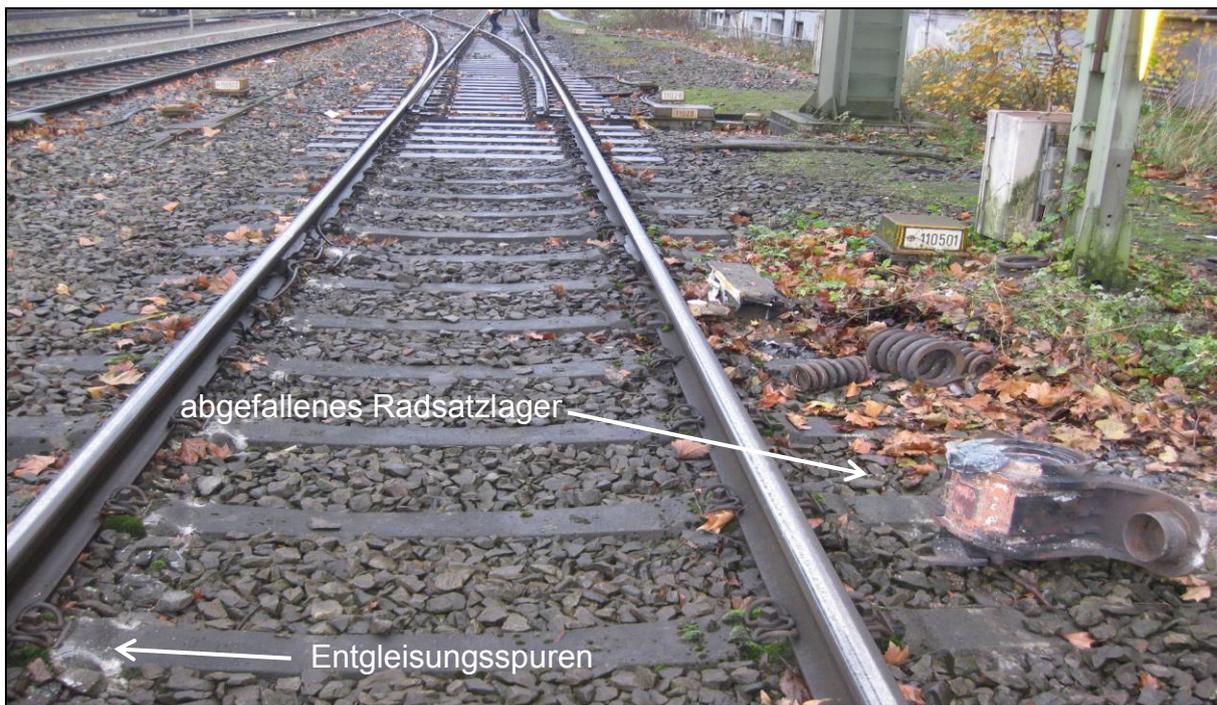
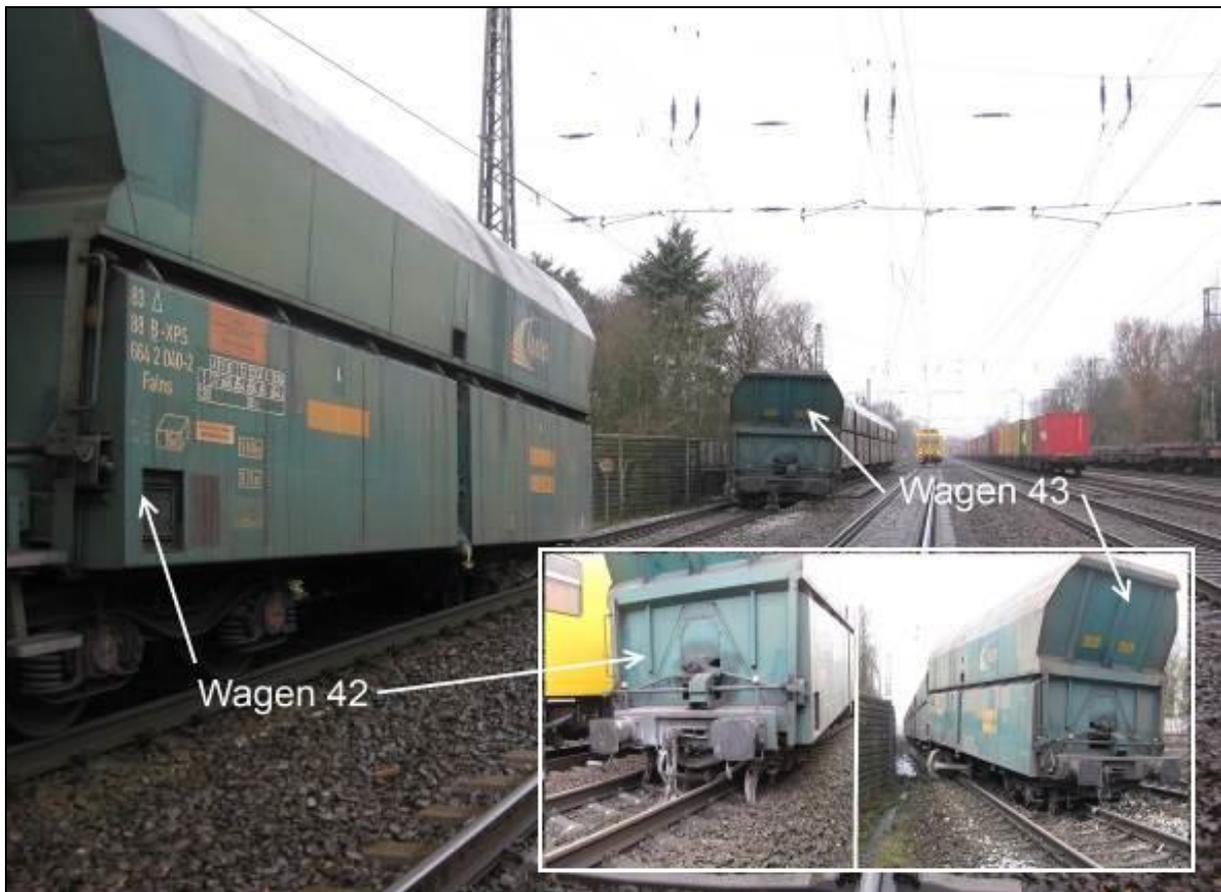
Abb. 1: Aufnahmen an der Unfallstelle

Als primäre Ursache für die Entgleisung konnte ein Heißläufer und ein damit verbundener Achsschenkelbruch am hinteren Drehgestell des 42. Wagens ermittelt werden. Durch die thermische Überbeanspruchung des Radsatzlagers glühte dieses aus und der Achsschenkel wurde abgeschert. Das Radsatzlager fiel dabei ab und wurde wenige Meter nach den ersten Entgleisungsspuren rechts neben dem Gleis aufgefunden.

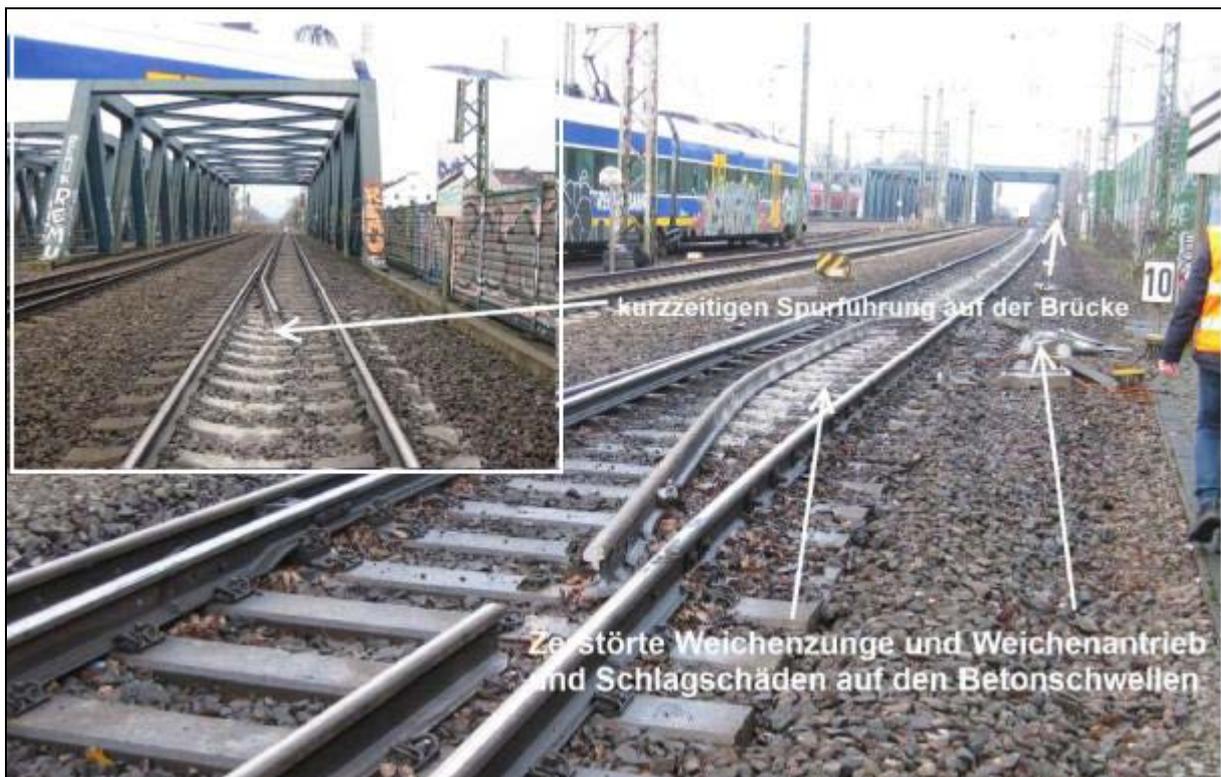
Abb. 3: Beschädigungsspuren am Gleis und Weiche 11W110

Insbesondere kam es an zwei Weichen zu Beschädigungen der Zungenvorrichtungen und des Antriebes, sowie zu Schäden an der PZB-Streckeneinrichtung. Kurzzeitig wurde der entgleiste Wagen auf einer Eisenbahnbrücke durch eine Führungsvorrichtung im Gleis wieder in die Spur gezogen, so dass weitere Schäden an der Brücke vermieden wurden.

Durch die Beschädigung der Weiche 11W110 registrierte der Bedienplatz der ESTW-UZ Bremen eine Auffahrmeldung für diese Weiche. Auch hierbei handelte es sich um Folgen des Unfalls. Die Stellwerkstechnik arbeitete zum Ereigniszeitpunkt fehlerfrei und steht zudem mit der Unfallursache in keinem Zusammenhang.

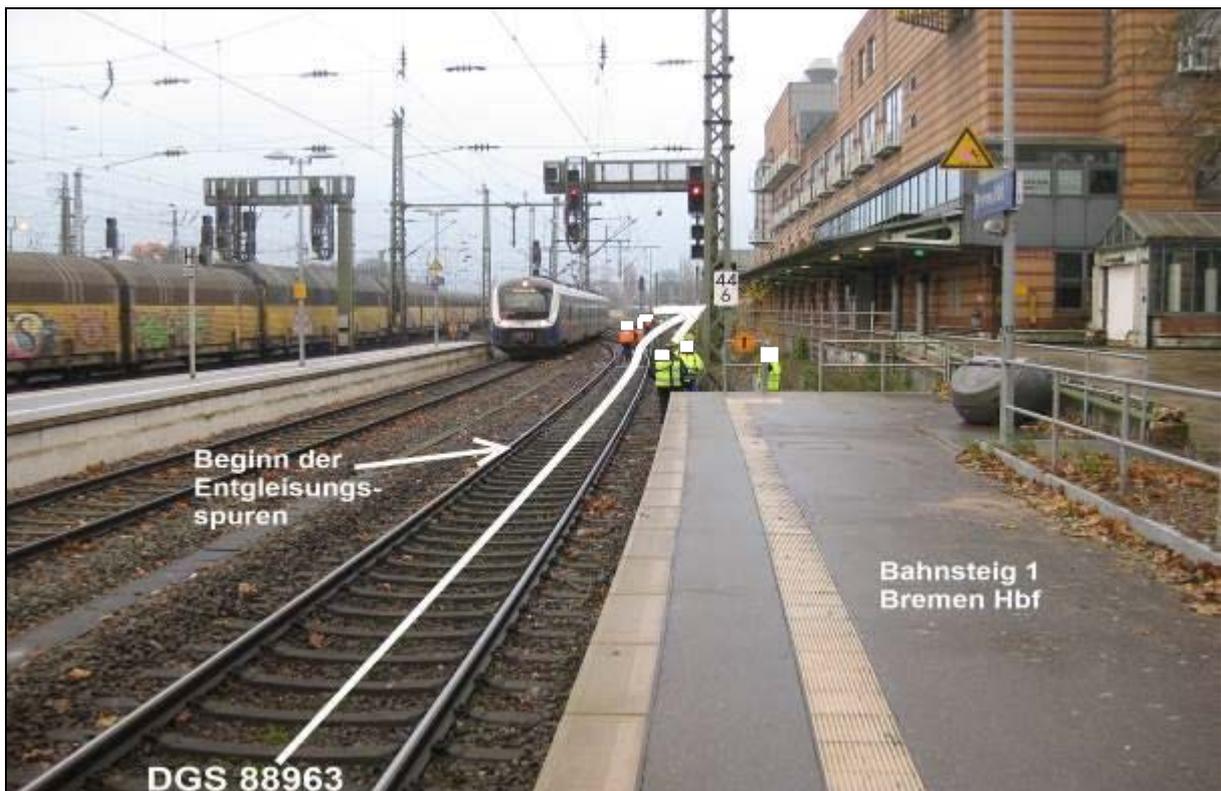
Abb. 5: Beginn der Entgleisungsspuren

Erste Entgleisungsspuren waren im Gleis 1 am Bahnsteigende vor dem Zsig 11ZV1 erkennbar. Der Spurrand des entgleisten Radsatzes hatte hier die Oberfläche der Betonschwellen zertrümmert. Die Schlagspuren auf der Oberseite der Schwellen zogen sich bis zum Ort der Zugtrennung und Stillstand der Zugteile in Kilometer 3,4 der VzG-Strecke 1401 hin.

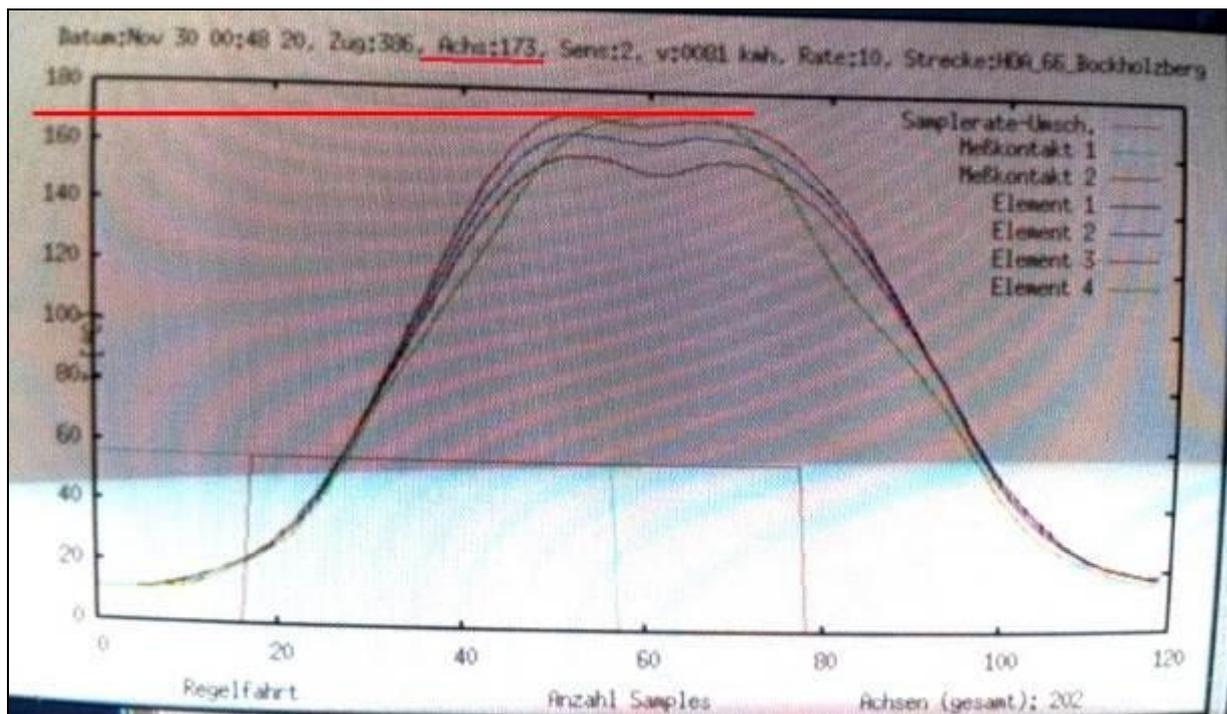
Abb. 6: HOA „Bookholzberg“, Messkurve „Heiß“ an für die Achse 173

Die HOA/FBOA „Bookholzberg“ lag auf der VzG-Strecke 1500 in Kilometer 23,220 und wurde vom Fdl Delmenhorst überwacht. Gemäß den Messdaten an dieser Anlage lag die Temperatur am betroffenen Radsatz bei 174° C. Die als Regelalarmschwelle eingestellte Temperatur von 102° C (100° C +2° C Außentemperatur) wurde demnach überschritten. Daher hätte der Fdl Delmenhorst von diesem Ergebnis über einen Alarm informiert werden müssen, was jedoch ausblieb.

Den Angaben der DB Netz AG zufolge habe die Software der Anlage den gemessenen Wert als Fehler klassifiziert und diesen auf 2° C gesetzt. Ursächlich sei hierfür der s.g. Sonnenklassifikator, also die Möglichkeit, die Anlagensoftware auf gewisse äußere Faktoren, wie Sonneneinstrahlung oder häufiges Bremsen der Züge zu programmieren. Hierdurch sollten unnötige Fehlalarme vermieden werden.

die DB Netz AG als Sofortmaßnahme die Ausschaltung der Funktion „Sonnenklassifikation“ an allen HOA der Bauformen FÜS 1, FÜS 2 und FÜS-EPOS unverzüglich angewiesen.

Aufgrund des Fehlerbildes an der HOA „Bookholzberg“ hatte die DB Netz AG als Sofortmaßnahme die Ausschaltung der Funktion „Sonnenklassifikation“ veranlasst. Betroffen war die Anlagensoftware der Bauformen FÜS 1, FÜS 2 und FÜS-EPOS.

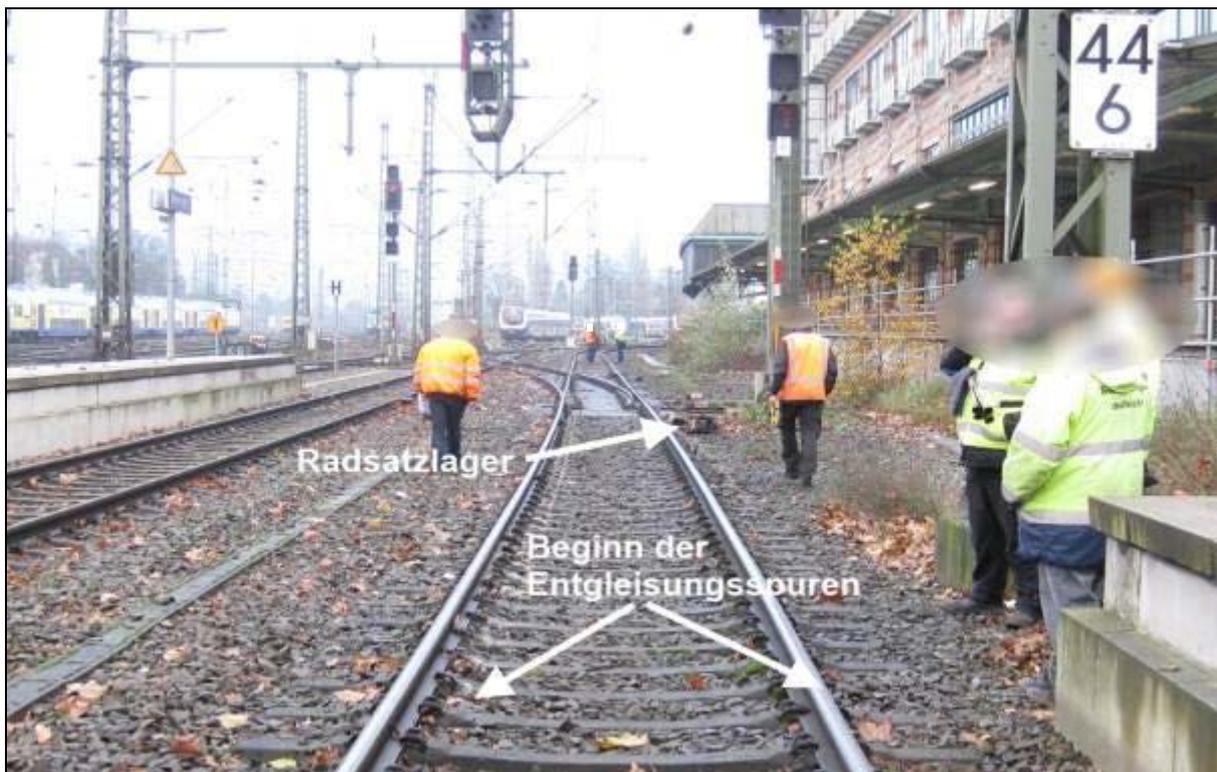
Abb. 8: Spuren im Bereich der Unfallstelle (1)

Bei der Besichtigung der Unfallstelle waren erste Entgleisungsspuren in Höhe des Bahnsteigendes im Gleis 1 im Kilometer 44,6 erkennbar. Leichten Überlaufspuren auf den Schienenköpfen folgten unmittelbar erste Anschlagsspuren an Kleineisen und Schwellen rechts neben den Schienen. Nur wenige Meter hinter den ersten Entgleisungsspuren lagen rechts neben dem Gleis auf Höhe des Zsig 11Zv1 ein Radsatzlager und die entsprechenden Tragfedern eines Güterwagens.

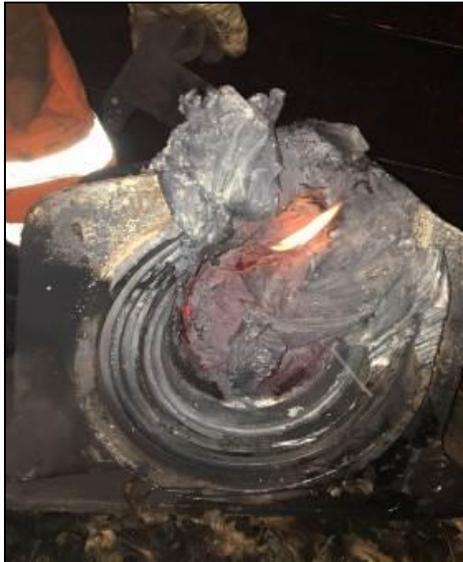
Abb. 10: glühendes Radsatzlager mit Wellenstumpf, Wagen 42

Das Radsatzlager, in dem ein durch extrem hohe Temperaturen abgetrennter Wellenstuf eines Radsatzes steckte, war auch mehrere Stunden nach dem Ereignis noch spürbar warm.

Das nachfolgende Bild wurde durch Mitarbeiter, die an der Baumaßnahme gemäß o.g. Betra beteiligt waren, nur kurze Zeit nach dem Ereignis aufgenommen. Es zeigt das Lager mit dem glühenden und zähfließend wirkenden Material des Wellenstufes. Einzelteile, wie die zylindrischen Rollen, der Lagerkäfig und die Fettsituation im Innenbereich waren nicht mehr identifizierbar.

Die Spurenlage machte deutlich, dass in Höhe des Bahnsteigendes ein Radsatz eines Güterwagens nach rechts entgleist war. Ursächlich hierfür war ein heiß gelaufenes Radsatzlager. Die daraus resultierende extrem hohe thermische Beanspruchung führte schließlich zum Bruch der Radsatzwelle im Bereich des Achsschenkels. Dadurch ging die spurtreue Führung des Radsatzes verloren und der Wagen entgleiste. Die augenscheinliche Untersuchung der Fahrzeuge zeigte, dass die gefundenen Bauteile am 42. Wagen des Zuges fehlten. Somit konnte dieses Fahrzeug als unfallverursachend identifiziert werden.
