# Untersuchungsbericht

Aktenzeichen: 60uu2016-12/006-3323

## Gefährliches Ereignis im Eisenbahnbetrieb

Ereignisart:	Zugkollision
Datum:	18.12.2016
Zeit:	14:03 Uhr
Bahnhof:	Bf Basel Bad Rbf
Gleis:	A 53
Kilometer:	1,6

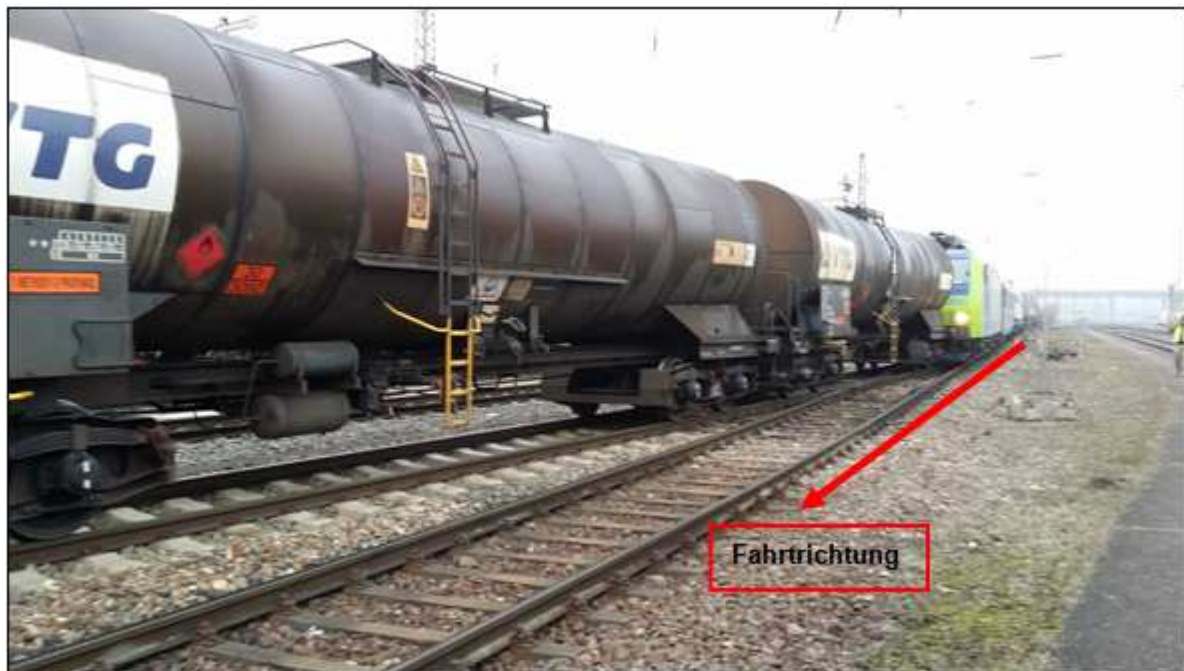
Abb. 2: Unfallstelle

Am 18.12.2016 um 14:03 Uhr kollidierte DGS 43615 (Laufweg: Freiburg Gbf - Novara) bei der Einfahrt nach Gleis A 53 im Bf Basel Bad Rangierbahnhof (Rbf) auf der Weiche (W) 104 mit einem nicht grenzzeichenfrei stehenden Kesselwagen aus Zug EZ 45023.

Der am Schluss laufende Kesselwagen des am 17.12.2016 im Gleis A 1 abgestellten EZ 45023 stand nicht grenzzeichenfrei. Die Einfahrt des DGS 43615 erfolgte auf Hauptsignal obwohl der Fahrweg nicht frei war.

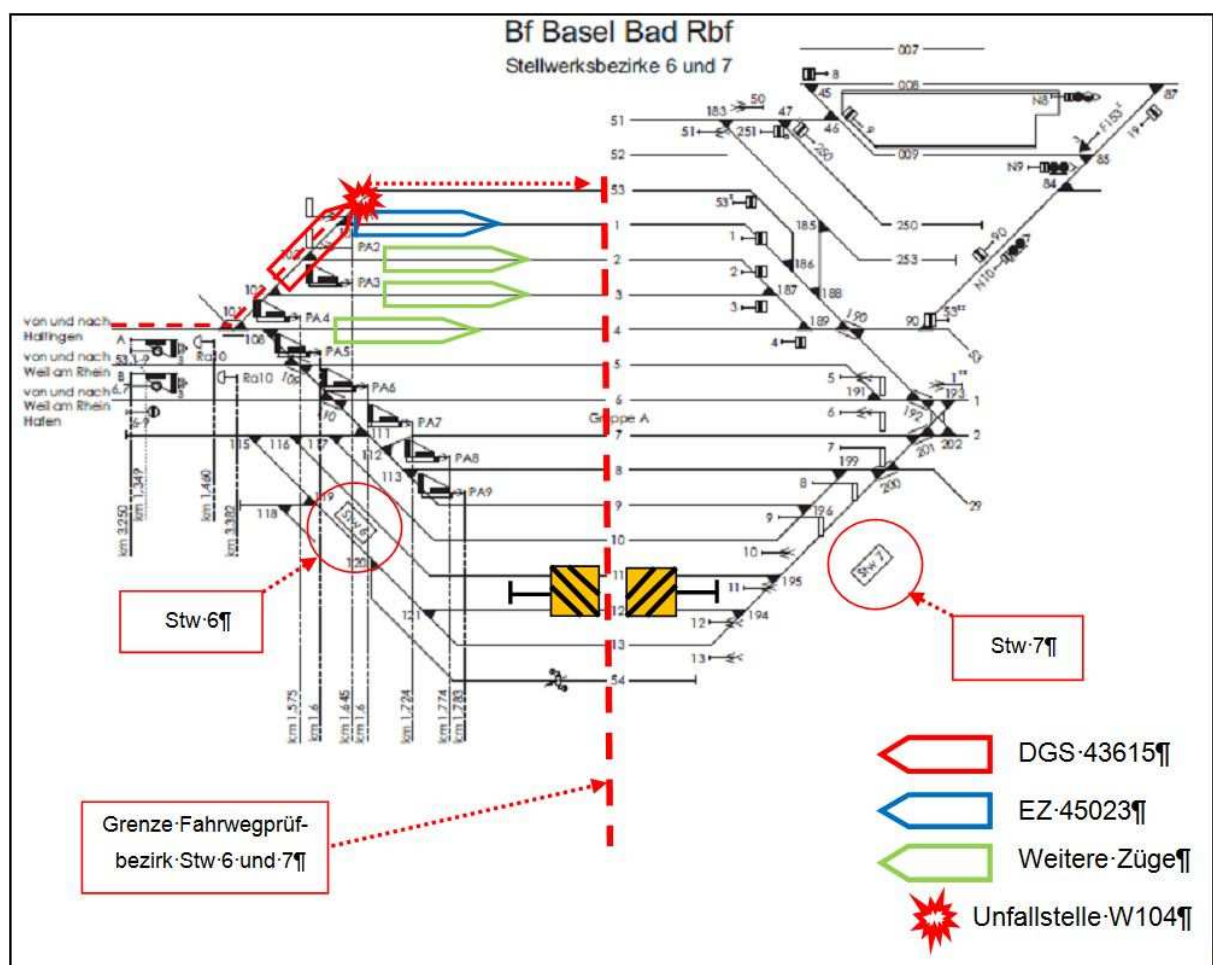
Abb. 4: Schematischer Übersichtsplan mit Ereignisstelle

Am 18.12.2016 nach Dienstbeginn des Fdl im Stw 6 fuhr zunächst Zug 45003 in das noch freie Gleis A 3. Nach anschließendem Vorziehen zum Räumen der W 102 war vorgesehen, den nachfolgenden DGS 43615 nach Gleis A 53 zu fahren. Dazu stellte der Fdl den Fahrweg von Einfahrsignal A nach Gleis A 53 ein. Gegen 14:03 Uhr kollidierte DGS 43615 bei der Einfahrt nach Gleis A 53 auf der W 104 mit dem nicht grenzzeichenfrei stehenden Schlusswagen (Kesselwagen) des am Vortag im Gleis A 1 abgestellten Güterzuges EZ 45023.

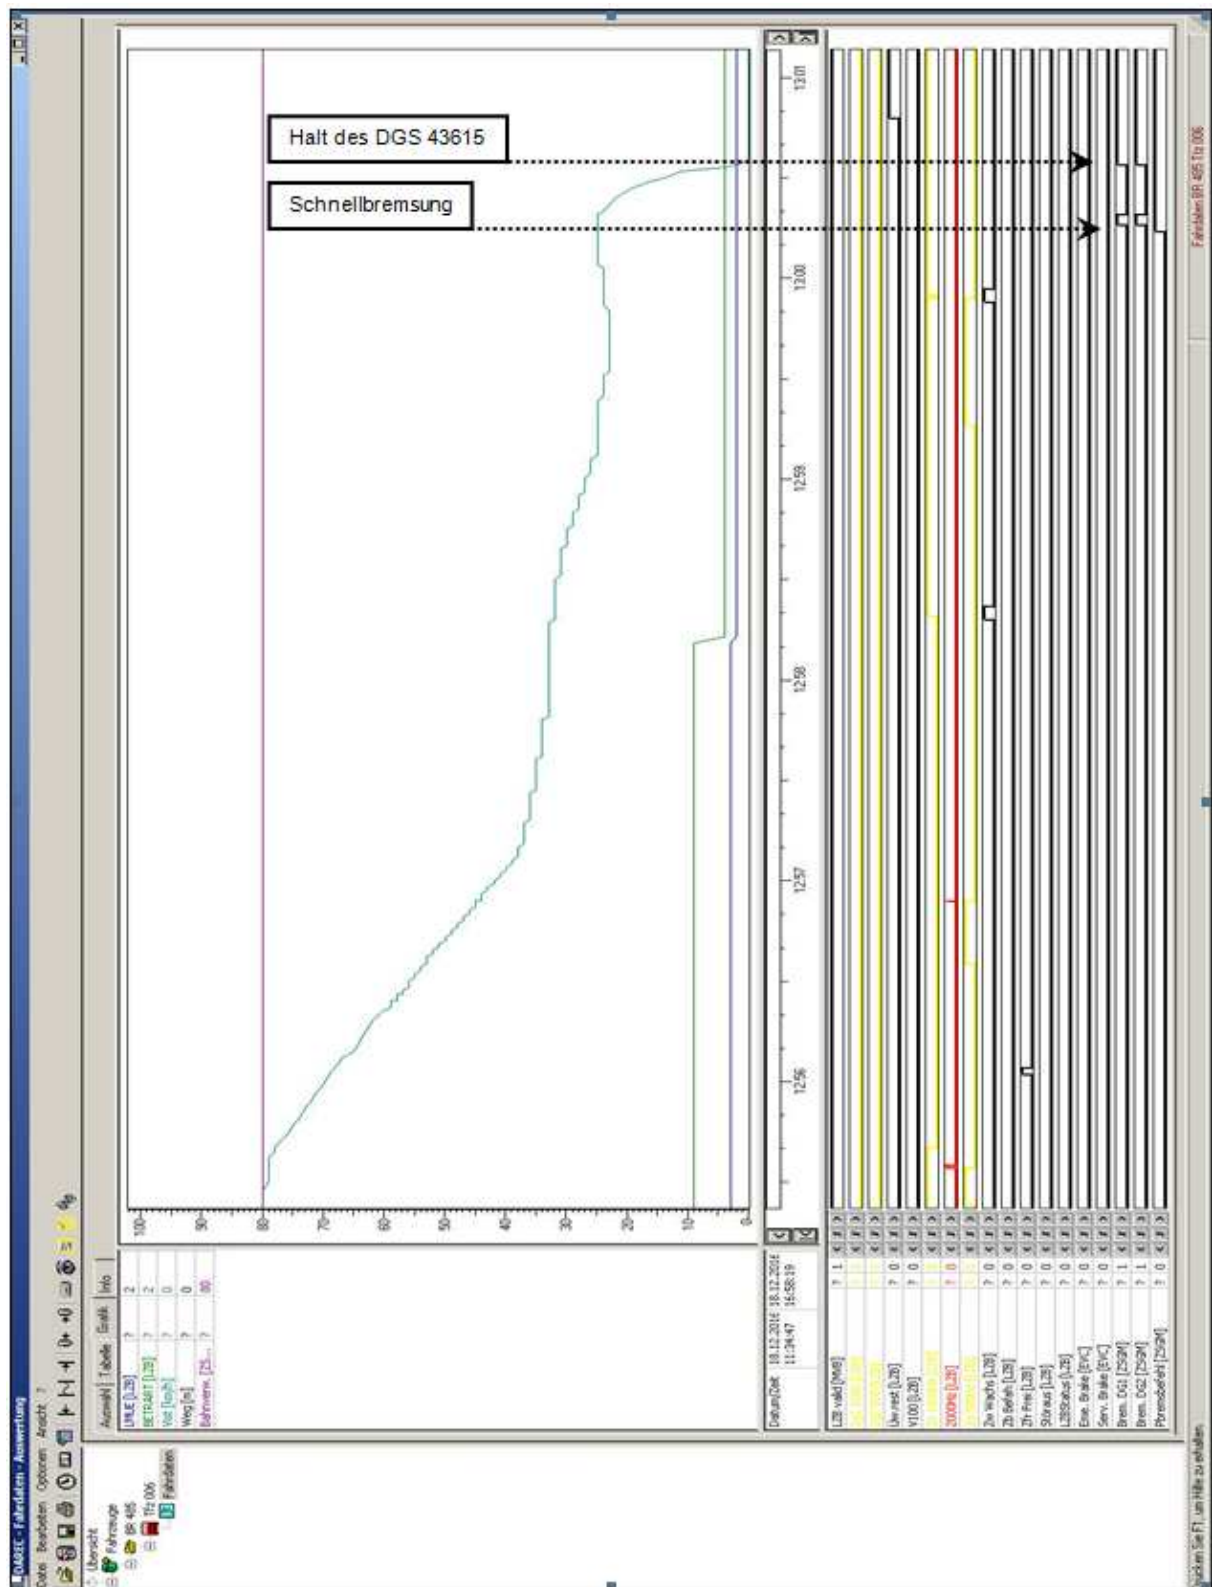
Abb. 5: Grafische Darstellung der EFR

Die Auslesung und Auswertung der EFR wurde durch das für die Zugfahrt 43615 verantwortliche EVU SBB Cargo Deutschlang GmbH am Triebfahrzeug 91 85 4485 006–1 CH-BLSC vorgenommen. Das Triebfahrzeug ist mit einer induktiven Zugsicherungsanlage PZB 90 ausgerüstet. Diese war eingeschaltet. Die Datenspeicherung erfolgt auf ein Speichermedium der Fa. messMa. Alle Daten wurden vollständig und fehlerfrei aufgezeichnet. Gemäß Buchfahrplan beträgt die zulässige Höchstgeschwindigkeit für die Einfahrt in den Bf Basel Bad Rbf  $V_{\text{soll}} = 30 \text{ km/h}$ . Entsprechend den aufgezeichneten Fahrdaten wurde die Höchstgeschwindigkeit im untersuchten Bereich nicht überschritten. Bei einer registrierten Geschwindigkeit von 25 km/h wurde kurz vor der Kollision eine Schnellbremsung eingeleitet. Die stärkere Bremswirkung ist an der steil abfallenden Geschwindigkeitskurve erkennbar. Die Kollisionsgeschwindigkeit selbst lässt sich aus den gespeicherten Daten nicht ableiten, war jedoch aufgrund der geringen Beschädigungen an den Fahrzeugen vermutlich relativ niedrig.

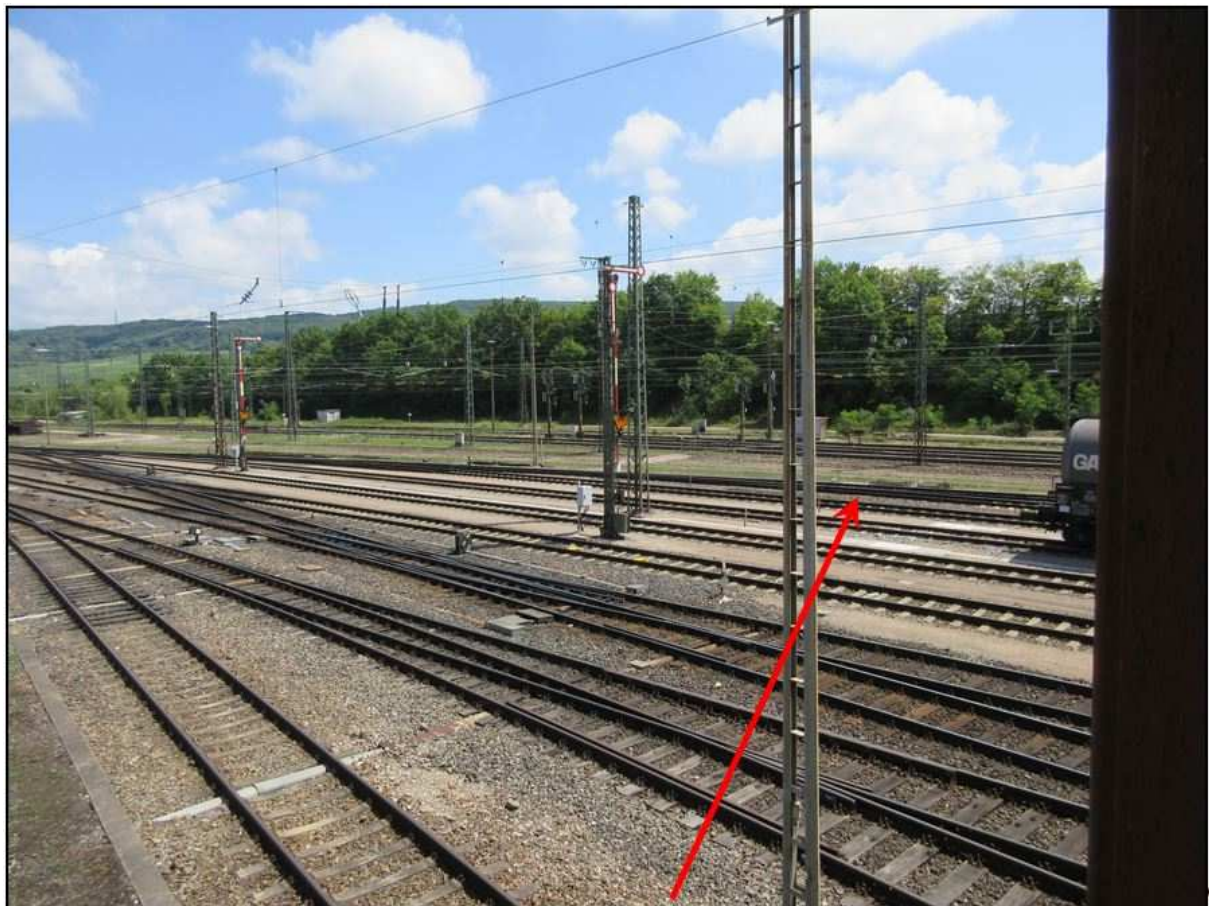
Abb. 8: Sicht aus dem Fenster Stw 6 auf die W 104

Der zu prüfende Fahrweg ist in diesem Fall gemäß Ril 408.0231 Abschn. 1 (2e) im Betriebsstellenbuch des Bahnhofs genannt. Im Anhang 4 (Abb. 7, „Übersicht über Prüfen oder Sichern der Fahrwege“) sind die Grenzen der Fahrwegprüfbezirke für das Stw 6 beschrieben. In der Außenanlage sind die Grenzen zwischen den Fahrwegprüfbezirken der Stw 6 und 7 durch Fahrwegprüftafeln eindeutig gekennzeichnet. Die Fahrwegprüfung für die Zugfahrt DGS 43615 vom Einfahrtsignal A nach Gleis A 53 umfasste u.a. die noch vom Vortag belegte W 104 (einmündender Gleisabschnitt) sowie den ebenfalls noch belegten Flankenschutzraum bis zur Flankenschutzeinrichtung im Gleis A 1. Für diese Prüfung war der Fdl im Stw 6 selbst verantwortlich.

Bevor der Fdl im Stw 6 eine Zugfahrt aus Richtung Haltingen zulässt, benötigt er die Zustimmung des Ww im Stw 7. Die Zustimmung erhält der Fdl erst, wenn der Ww u.a. den benötigten Fahrweg in seinem Fahrwegprüfbezirk durch „Hinsehen auf Freisein“ geprüft hat. Der vom Ww im Stw 7 zu prüfende Teil des Fahrwegs im Gleis A 53 war frei, so dass der Fdl die Zustimmung zur Einfahrt erhielt. Vom Stw 7 aus war die Belegung der W 104 nicht erkennbar.

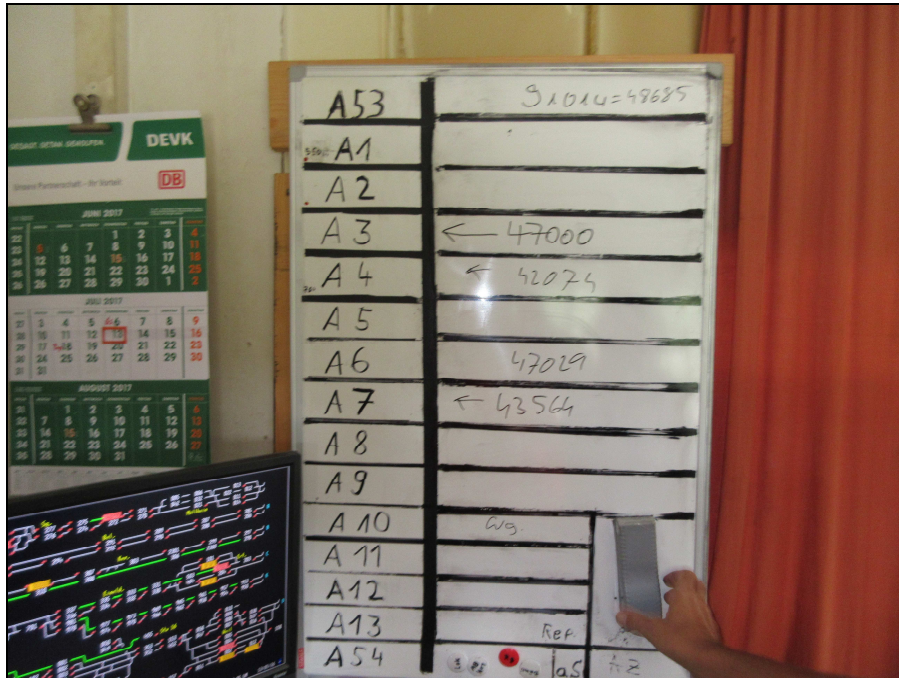
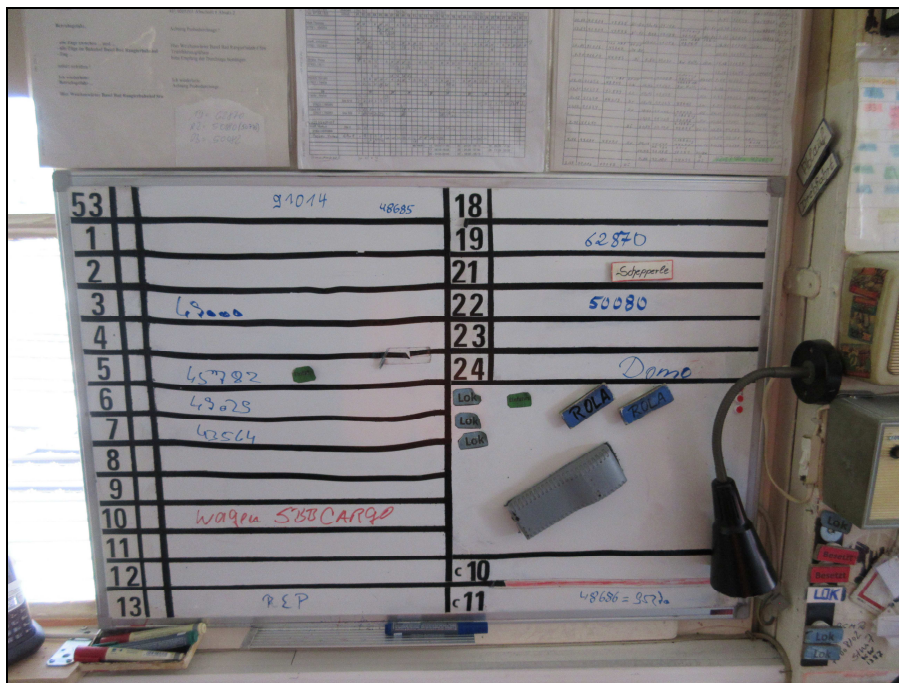
Um einen Überblick über die besetzten Gleise zu erhalten, wird im Stw 6 und 7 jeweils eine Gleisbesetzungstafel geführt: Die zuständigen Bediener sind gemäß der Regelung im Betriebsstellenbuch verpflichtet, die besetzten Gleise auf den Tafeln durch Eintragung der Zugnummer oder anderer Merkmale als frei oder besetzt zu kennzeichnen. Das Verfahren wird nicht dokumentensicher festgehalten. Entsprechend dieser Regelung hätten der Fdl und der Ww bereits am Vortag die Besetzung des Gleises A 1 und die eingeschränkte Nutzungsmöglichkeit des Gleises A 53 auf den jeweiligen Meldetafeln registrieren müssen. Ob dies erfolgt ist, ließ sich im Nachhinein von der BEU nicht mehr rekonstruieren.

Das Verfahren ersetzt nicht die in Punkt 4.5.3 beschriebenen Maßnahmen bei besetzten Einfahrgleisen gemäß Ril 408. Im Rahmen der Nachuntersuchung wurde festgestellt, dass

das Verfahren entgegen den Vorgaben der Ril 408 als alleiniger Nachweis der Gleisbesetzungen angewandt wird.
