Agencija za istraživanje nesreća u zračnom, pomorskom i željezničkom prometu
Odjel za istrage nesreća u željezničkom prometu

KLASA: 341-09/18-02/31

**KONAČNO IZVJEŠĆE
Željeznička nesreća sudar na ŽCP-u Vernalška,
13. listopada 2018.**

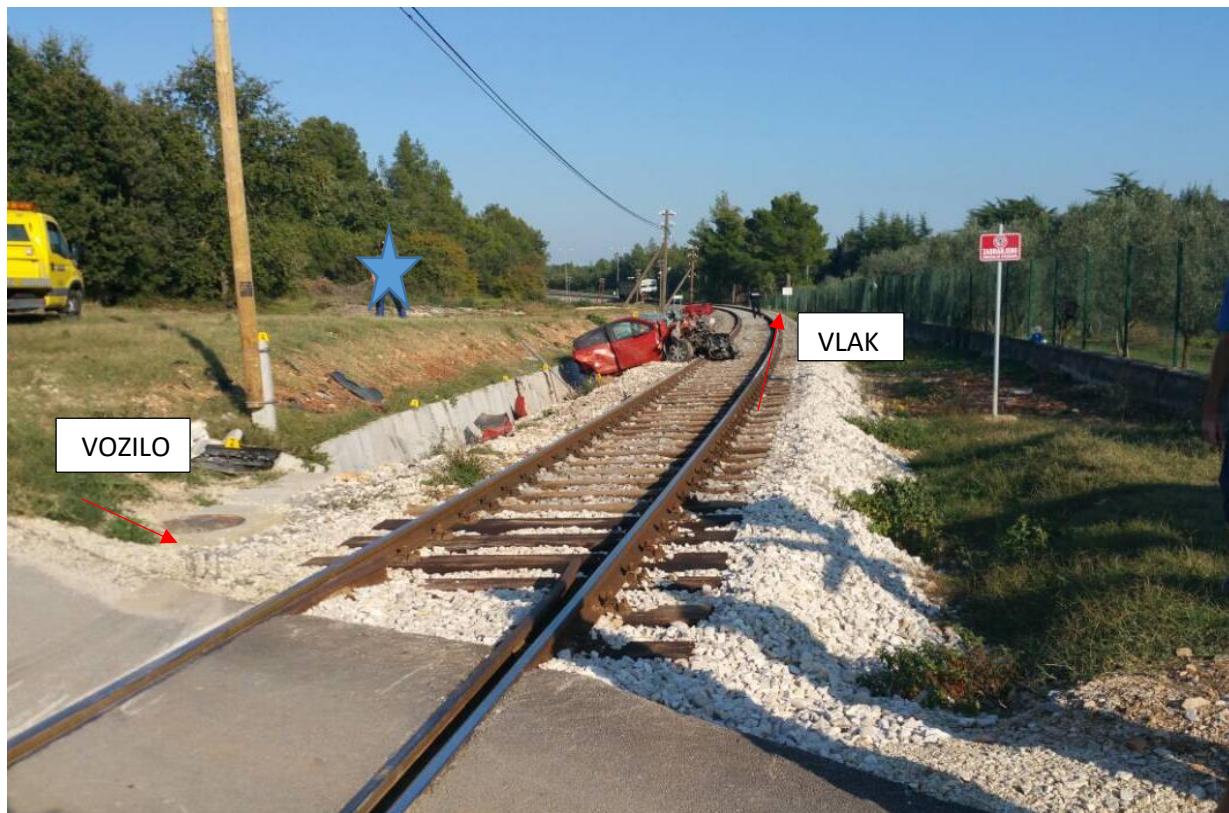
Slika 3. – Opći snimak položaja osobnog vozila nakon podlijetanja na ŽCP Vernaljska (izvor slike: HŽI)

Nadalje iz tragova na samom mjestu događaja vidljivo je da je osobni automobil odbačen cca 10 m dalje uz prugu (slika 3.), dok se DMG-a vlaka 4708 zaustavila u km 118+670 pruge R101, odnosno 191 m dalje od ŽCP Vernalška koji se nalazi u km 118+861 pruge R101.

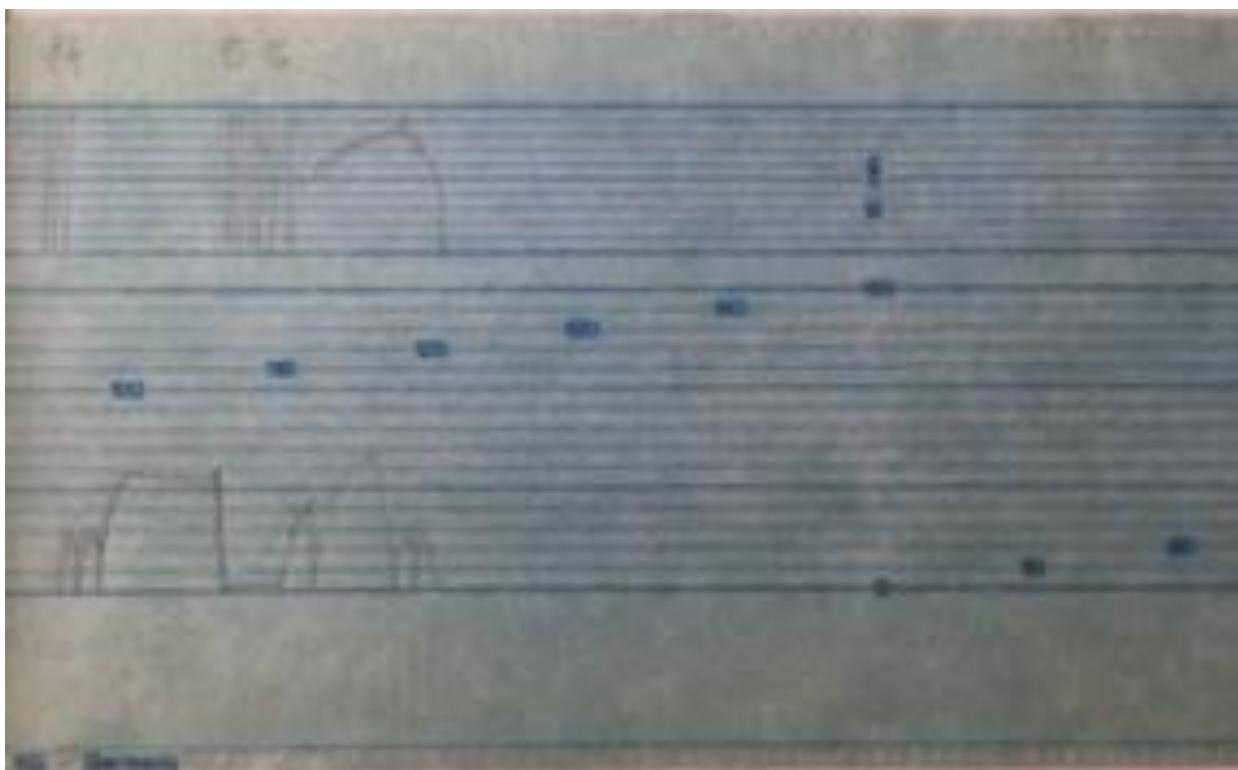
Slika 5. Zapis brzine kretanja vlaka 3229 (izvor slike: AIN)

Pregledom zapisa (slika 5.) uređaja marke Hasler za bilježenje vremena i brzine kretanja na uključenom željezničkom vozilu 7122-021 vidljivo je da je u trenutku podljetanja vozila ispod putničke garniture brzina prometovanja iste iznosila 60 km/h, te da nakon toga dolazi do kočenja i zaustavljanja iste. Navedeno željezničko vozilo nije opremljeno uređajem koji bi bilježio davanje zvučnih signala upozorenja u ovisnosti o brzini i vremenu kretanja istog.

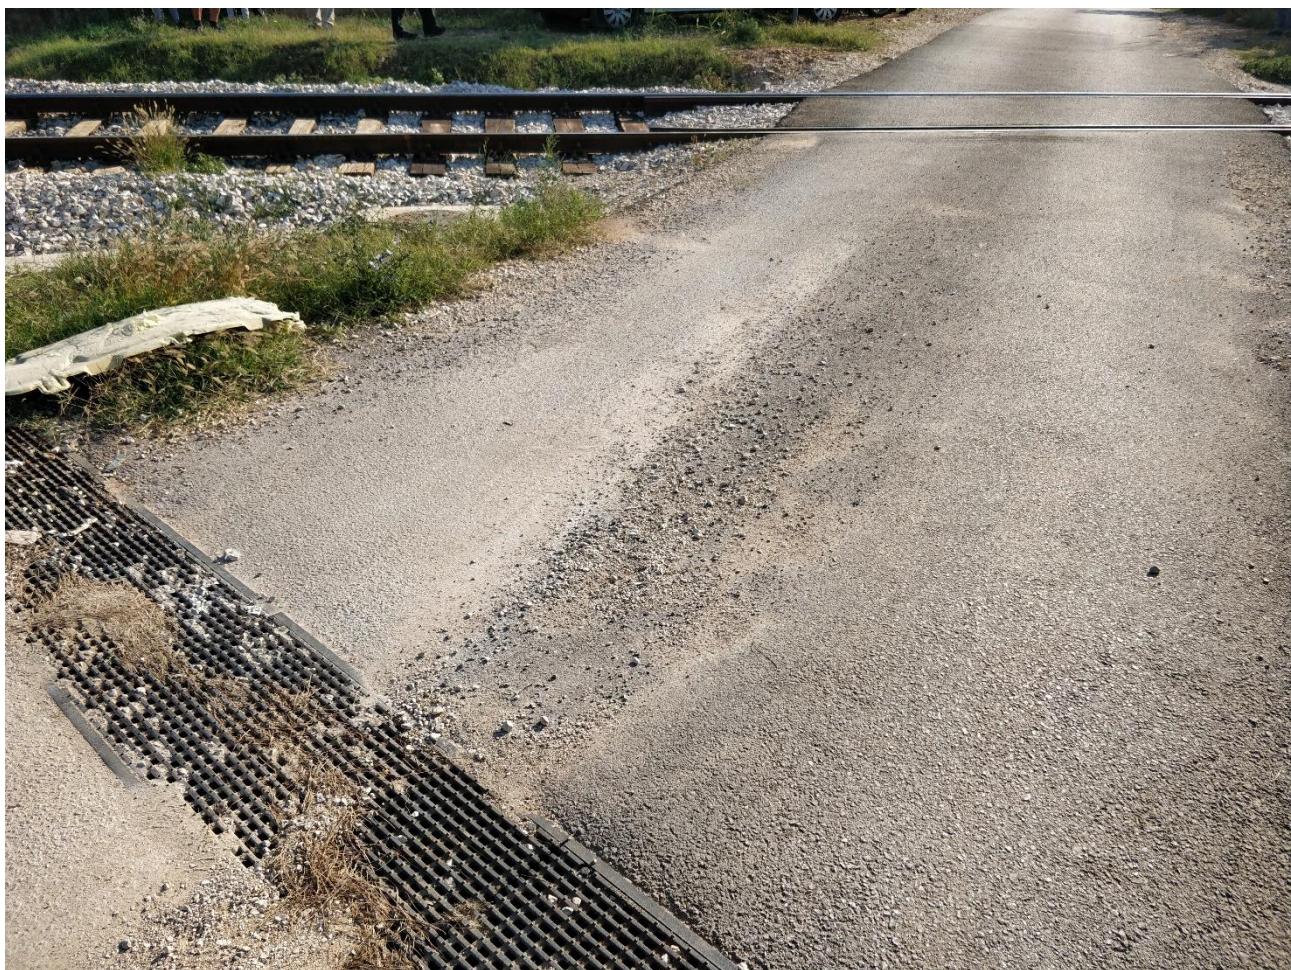
Slika 6. Vernaljska cesta (izvor slike: vozač osobnog vozila)

U trenutku nesreća na ŽCP Vernaljska na dijeli prilazne prometnice Vernaljska cesta pod nadležnosti Grada Pule nisu uočeni nikakvi vidljivi tragovi sitnog rasutog materijala (slika 6.).

Dio prilazne prometnice Vernaljske ceste prema ŽCP Vernaljska u dijelu pod nadležnosti Grada Vodnjana neposredno prije samog ŽCP-a u znatnoj mjeri bila je pokrivena sitnim rasutim materijalom (slika 6.). Također iz istog smjera vožnje prema ŽCP Vernaljska postoji sливna rešetka za oborinske vode, međutim ista je djelomično prekrivena sitnim rasutim materijalom i zaostalom travom.

AIN/06 SR 6/2020 : Grad Vodnjan trebao bi na prilaznom kolniku ŽCP Vernalška poduzeti dodatne mjere u svezi odvodnje oborinskih voda i rasutog materijala sa kolnika (poglavlje 4.2.8).

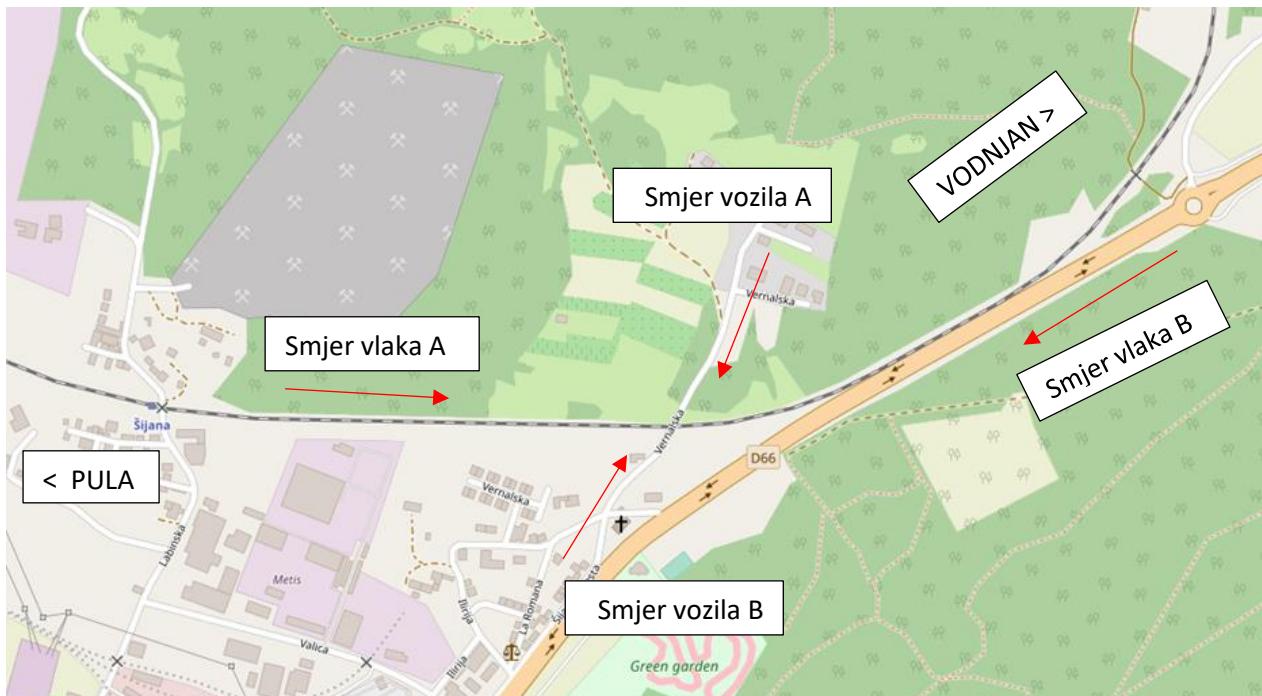
Shema 2. Prikaz trokuta preglednosti ŽCP Vernalška (izvor sheme: OpenStreetMap i AIN)

Prilikom obavljanja očevida predmetnog ŽCP-a istražitelji AIN-a izmjerili su vrijednosti trokuta preglednosti, te su izmjerene slijedeće vrijednosti:

- Vrijednost trokuta preglednosti iznosi cca 130 m za slučaj kretanja vozila smjer A i smjer kretanja vlak B
- Vrijednost trokuta preglednosti iznosi cca 255 m za slučaj kretanja vozila smjer A i smjer kretanja vlak A
- Vrijednost trokuta preglednosti iznosi cca 370 m za slučaj kretanja vozila smjer B i smjer kretanja vlak A
- Vrijednost trokuta preglednosti iznosi cca 265 m za slučaj kretanja vozila smjer B i smjer kretanja vlak B

Navedene vrijednosti izmjerene su iz položaja osobnog vozila u kojem se nalazio istražitelj AIN-a. Vozilo se je zaustavilo ispred ŽCP-a na udaljenosti, na kojoj bi se i inače zaustavilo vozilo korisnika koji koriste navedeni ŽCP. Obzirom da na prilaznoj cesti nije ucrtana horizontalna prometna signalizacija, lokacija izmjere trokuta preglednosti može značajno varirati. Na izmjerene vrijednosti trokuta preglednosti, znatno utječe i sam prilaz cesti koja je pod određenim nagibom na samu prugu.

AIN/06 SR 2/2020 : Grad Pula trebao bi na ŽCP Vernalška van pružnog pojasa provoditi redovni nadzor i održavanje vegetacije u cilju održavanja trokuta preglednosti (poglavlje 4.2.8).

AIN/06 SR 5/2020 : Grad Vodnjan trebao bi na ŽCP Vernalška van pružnog pojasa provoditi redovni nadzor i održavanje vegetacije u cilju održavanja trokuta preglednosti (poglavlje 4.2.8).
