Untersuchungsbericht

Aktenzeichen: 60uu2014-11/011-3323

Gefährliches Ereignis im Eisenbahnbetrieb

Ereignisart:	Zugkollision
Datum:	13.11.2014
Zeit:	11:14 Uhr
Bahnhof:	Dillingen (Saar)
Gleis:	1
Kilometer:	19,834

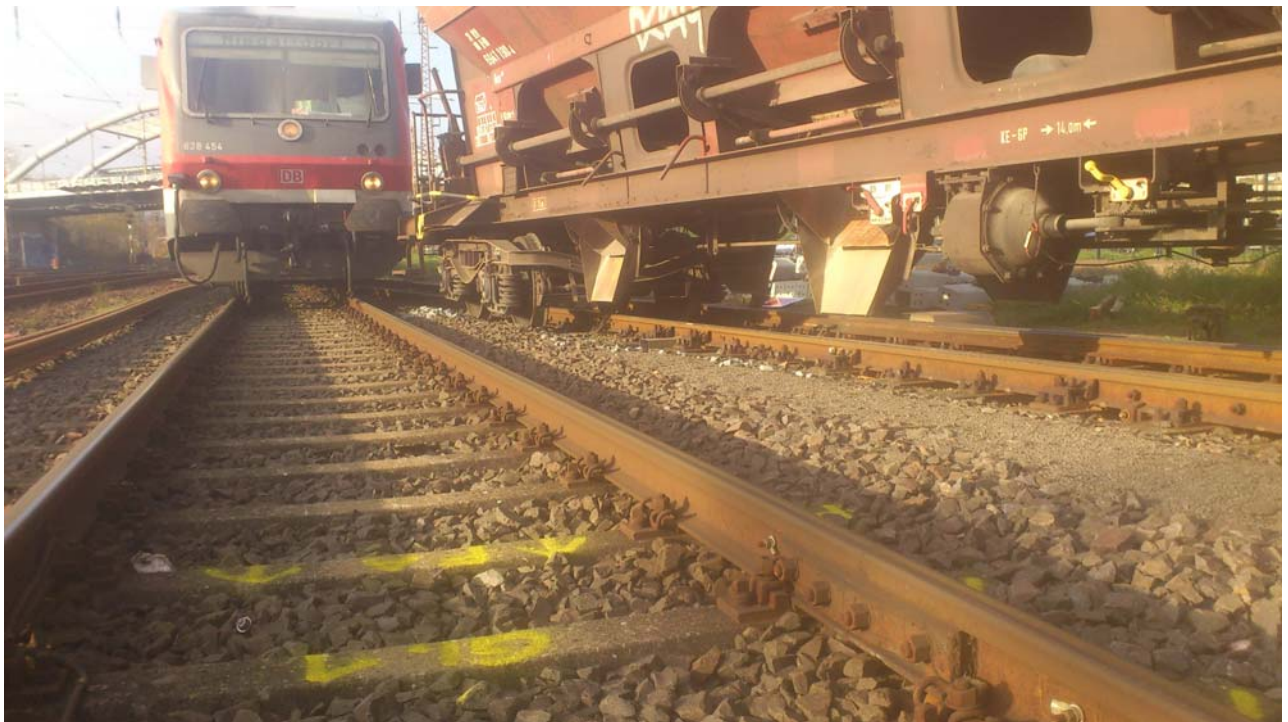
Abb. 1 Aufnahmen vom Gleis 1 in Richtung Industriebrücke

Der Facs¹²⁴ - Wagen der Rangierabteilung stand bei der signalmäßig durchgeführten Einfahrt des RB 13765 nach Gleis 1 nicht grenzeichenfrei auf der Weiche 78.

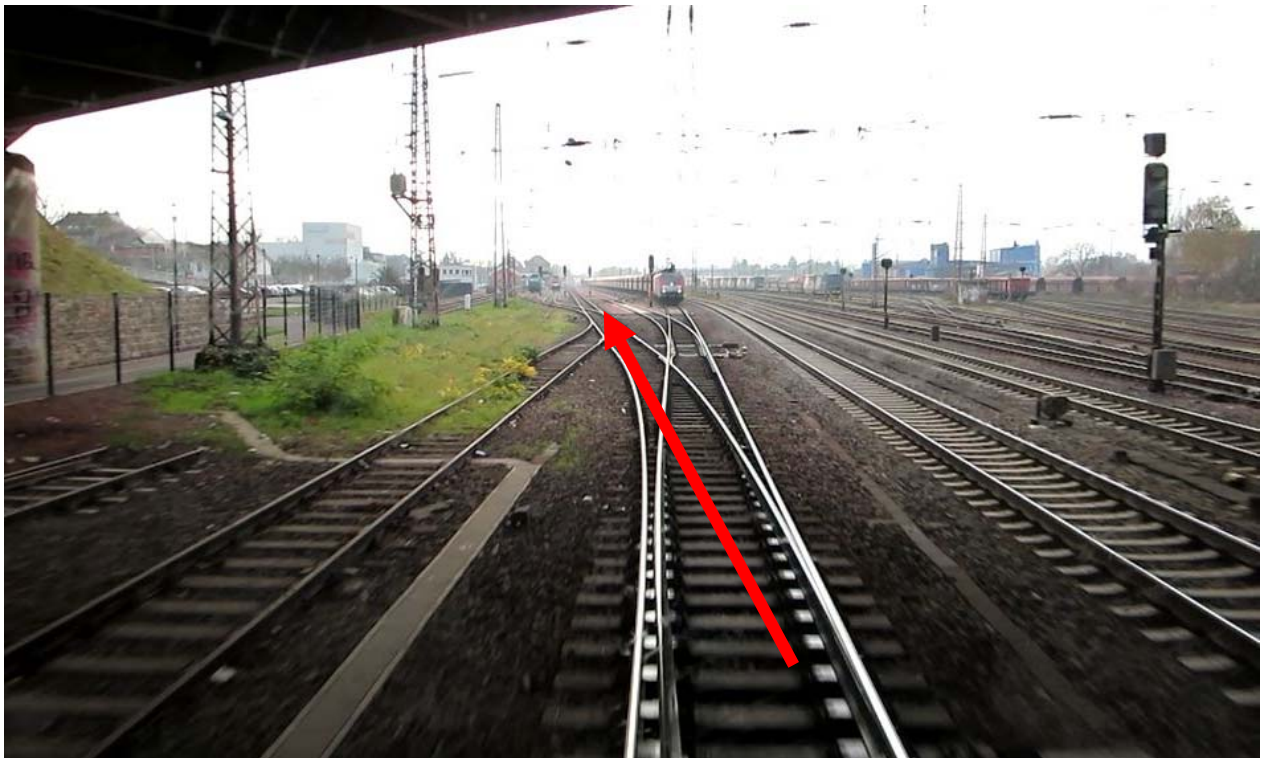
Abb. 3 Einfahrt Dillingen; Gleis 1 aus der Sicht des Tf RB 13765 ab Industriebrücke

Er sei unter der Brücke Industriestraße hindurchgefahren als er einen Güterwagen eines Bauzuges in seinem Fahrweg erkannte. Der Güterwagen habe auf der Weiche 78 gestanden. Der Puffer des Wagens habe in das Lichtraumprofil geragt. Er habe sofort eine Schnellbremsung eingeleitet. Diese sei ungefähr 20m hinter der Brücke erfolgt. Trotz eingeleiteter Schnellbremsung habe er die Kollision mit ungefähr 15-20 km/h nicht verhindern können. RB 13765 sei ca. 250m vor dem Bahnsteig in Gleis 1 zum Halten gekommen. Der Fahrdienstleiter habe sich bei ihm über Funk gemeldet. Er habe dem Fahrdienstleiter mitgeteilt, dass keine Reisenden verletzt seien, sich aber die Führerraumtür nicht öffnen ließe. In Absprache mit dem anwesenden Baupersonal sei anschließend die Evakuierung der Reisenden vorgenommen worden.

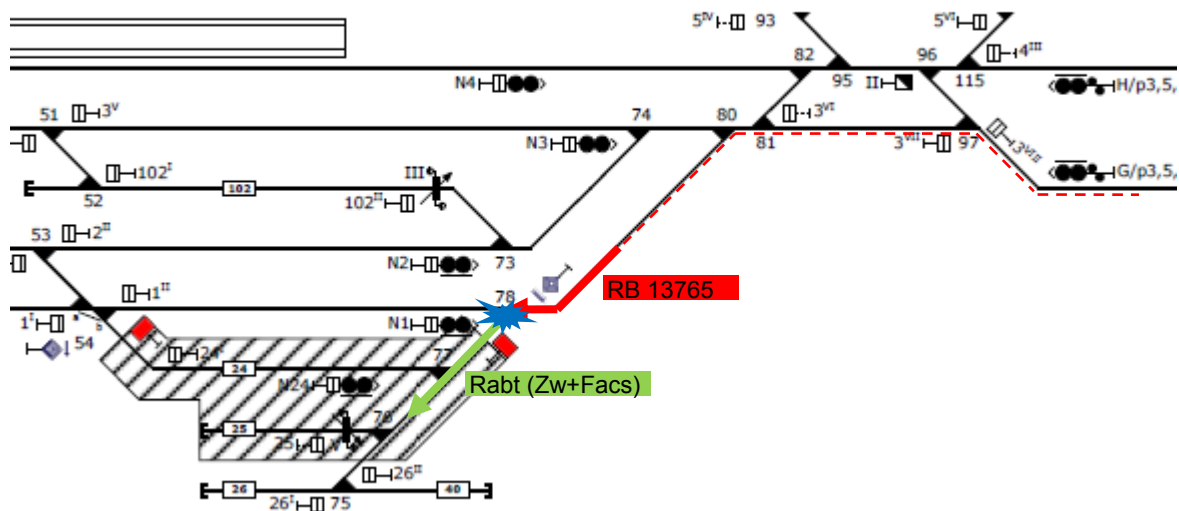
Abb. 4 Lageplan Betra F 632186 (Bearbeitet durch EUB)

stand, trifft nicht zu. Der nach Betra F 632186 (Punkt 5.3.5) vorgeschriebene und auch vor Ort tatsächliche Standort der Sh 2 Scheibe lag 10m vor dem Grenzzeichen der Weiche 78. Somit betrug die max. Aufstelllänge ca. 30m. Aus rangierdienstlichen Gründen war ein Entfernen der Sh 2 Scheiben zum Umsetzen der Rabt von Gleis 25 nach Gleis 26 ohne Zustimmung nicht zulässig aber grundsätzlich notwendig.
