# Untersuchungsbericht

Aktenzeichen: 60uu2016-01/007-3323

## Gefährliches Ereignis im Eisenbahnbetrieb

Ereignisart:	Bahnübergangsunfall
Datum:	25.01.2016
Zeit:	18:05 Uhr
Bahnhof:	Remscheid Hbf
Streckennummer:	2675
Kilometer:	17,056

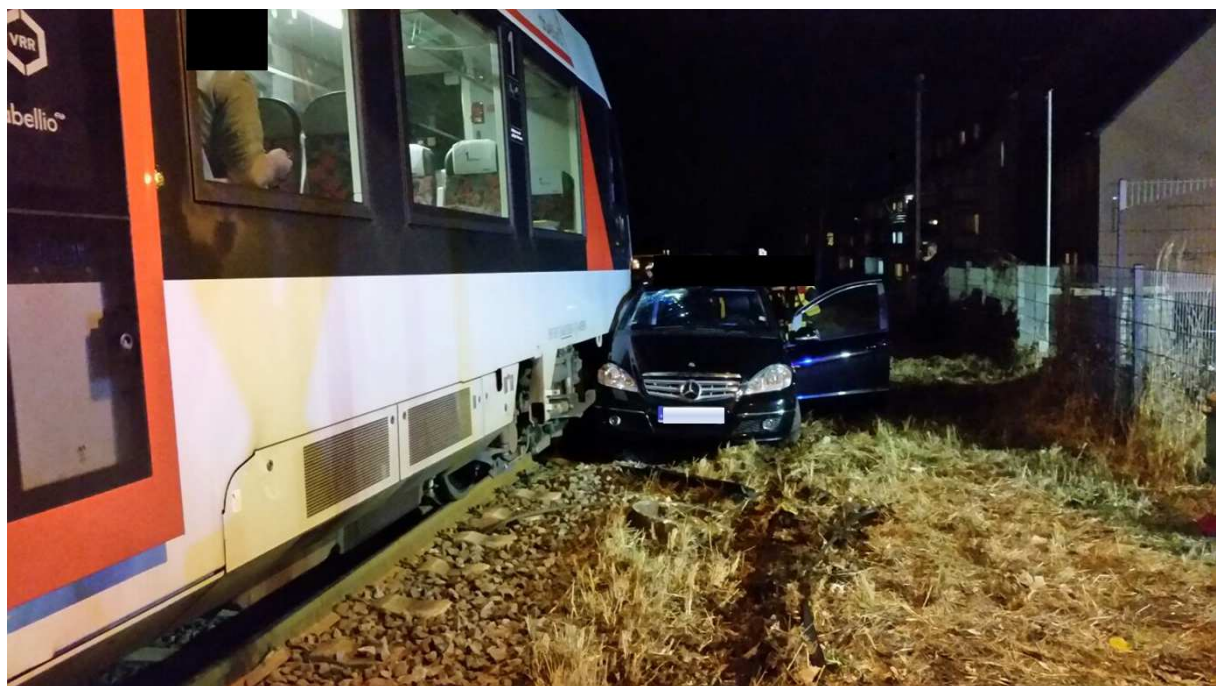
Abb. 1: Aufnahme von der Unfallstelle

Durch den Unfall wurde der Fahrer des Pkw leicht verletzt. Es entstanden Sachschäden an den beteiligten Fahrzeugen.

Bei der Ausfahrt aus dem Bahnhof Remscheid Hbf fuhr der Triebfahrzeugführer (Tf) des Zuges DPN 90127 unzulässig, ohne die Zustimmung des Fahrdienstleiters (Fdl), am haltzeigenden Ausfahrtsignal (Asig) N2 vorbei. Auf dem BÜ in km 17,056 kam es zum Zusammenprall mit einem PKW, da die Fahrstraße des Zuges nicht eingestellt und die zugehörige Bahnübergangssicherungsanlage (BÜSA) nicht eingeschaltet war.

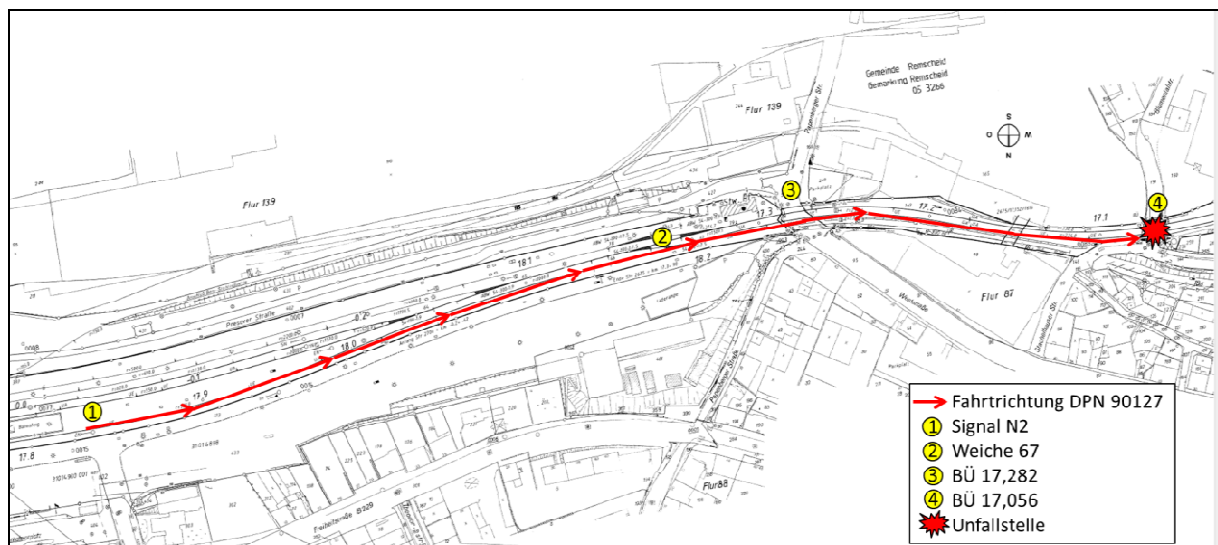
Abb. 2: IVL-Plan Remscheid Hbf

Am 25.01.2016 gegen 18:05 Uhr prallte DPN 90127 auf dem Laufweg Wuppertal Hbf – Solingen Hbf im Bahnhof Remscheid Hbf auf dem BÜ in km 17,056 mit einem PKW zusammen. Gegen 18:00 Uhr übernahm der Tf des DPN 90127 den Zug am Bahnsteig in Gleis 2 des Bahnhofs Remscheid Hbf. Das etwa in Höhe Bahnsteigende stehende Asig N2 zeigte Hp0 –Halt–. Etwa zwei Minuten nach der planmäßigen Abfahrtszeit setzte der Tf seinen Triebwagen (Fz.-Nr.: 95 80 1 648 506-1 D-ABRN) ohne Zustimmung des Fdl in Bewegung und fuhr am haltzeigenden Asig N2 vorbei. Hierbei wurde der Zug durch den am Signal verbauten 2000 Hz-Gleismagnet der punktförmigen Zugbeeinflussung (PZB) zwangsgebremst. Der Tf löste diese Zwangsbremmung auf und setzte die Fahrt fort. Der Zug wurde daraufhin beschleunigt und fuhr bei einer Geschwindigkeit von etwa 40 km/h die stumpf befahrene Weiche 67 auf. Mit nahezu konstanter Geschwindigkeit näherte sich der Triebwagen zunächst dem BÜ in km 17,282. Die technische Sicherung war auch für diesen BÜ nicht hergestellt. Etwa zu diesem Zeitpunkt muss der zuständige Fdl die unzulässige Fahrzeugbewegung bemerkt haben. Dieser versuchte den BÜ in km 17,056 noch zu sichern. Dies gelang aufgrund der Einschaltzeiten nicht mehr rechtzeitig. Ein Pkw, der sich dem BÜ „Blumentalstraße“ von Süden her näherte, konnte den BÜ deshalb noch befahren.

Der Tf des DPN 90127 beschleunigte indes seinen Zug weiter. Bei Annäherung an den BÜ „Blumentalstraße“ in km 17,056 erkannte er die Unregelmäßigkeit und leitete aus einer Geschwindigkeit von ca. 53 km/h eine Schnellbremsung ein. Der Zusammenprall mit dem sich von links nähernden PKW war jedoch nicht mehr zu vermeiden.

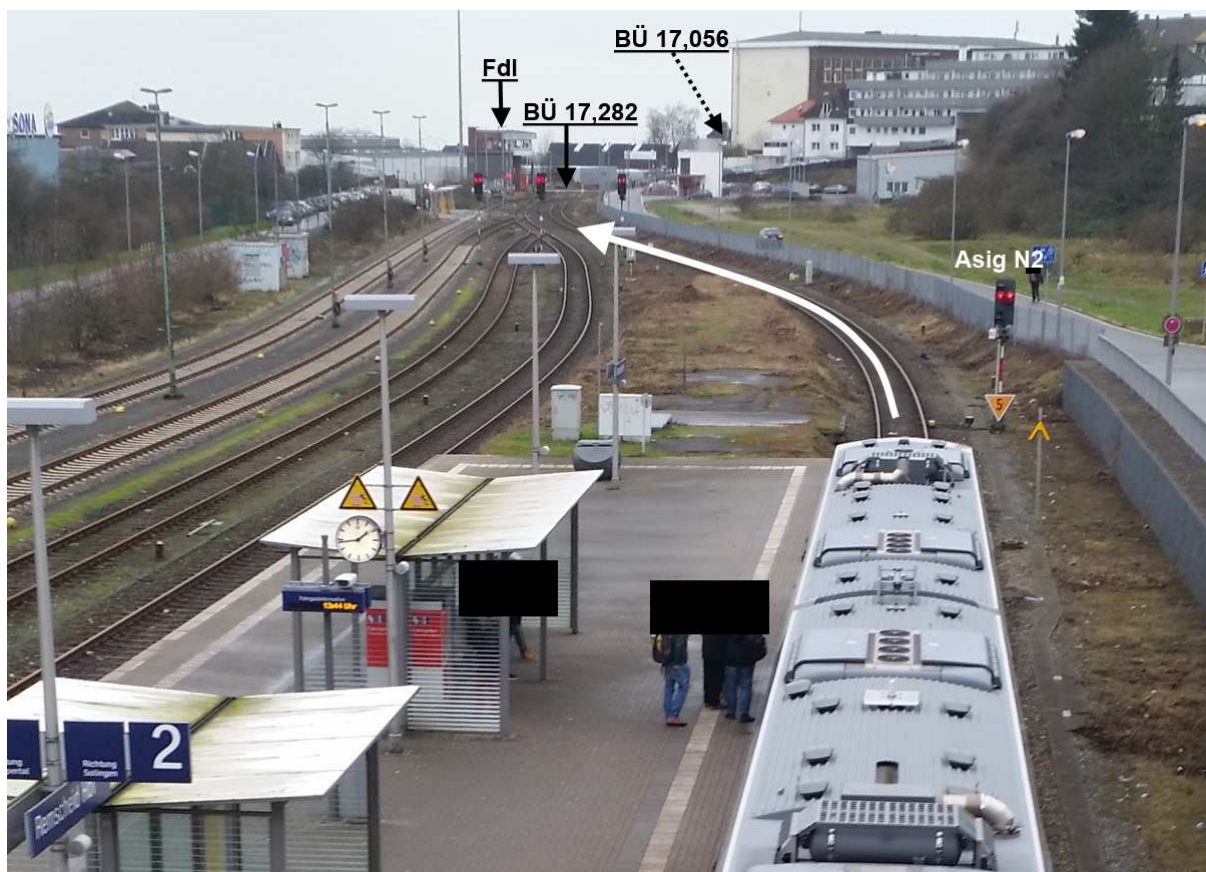
Abb. 3: Bf Remscheid Hbf, westlicher Bahnhofskopf

Die folgende Abbildung vom Folgetag gibt in etwa die Situation vor Abfahrt des DPN 90127 am Unfalltag wieder. Remscheid Hbf verfügt über einen Inselbahnsteig zwischen den Gleisen 2 und 3. Der DPN 90127 stand in Gleis 2 am nördlichen Bahnsteig zur Abfahrt bereit. Das Asig N2 steht nur wenige Meter hinter dem Bahnsteig rechts vom Gleis und ist deutlich von den Standorten der anderen Asig getrennt. Eine Signalverwechslung kann daher ausgeschlossen werden. Weder Gegenstände in der Sichtachse, noch die einsetzende Dunkelheit haben die Erkennbarkeit des Signals beeinträchtigt.

Von einer Unfallursache durch Mängel in der Infrastruktur wurde daher nicht ausgegangen. Weitere Untersuchungen dahingehend erfolgten deshalb nicht.

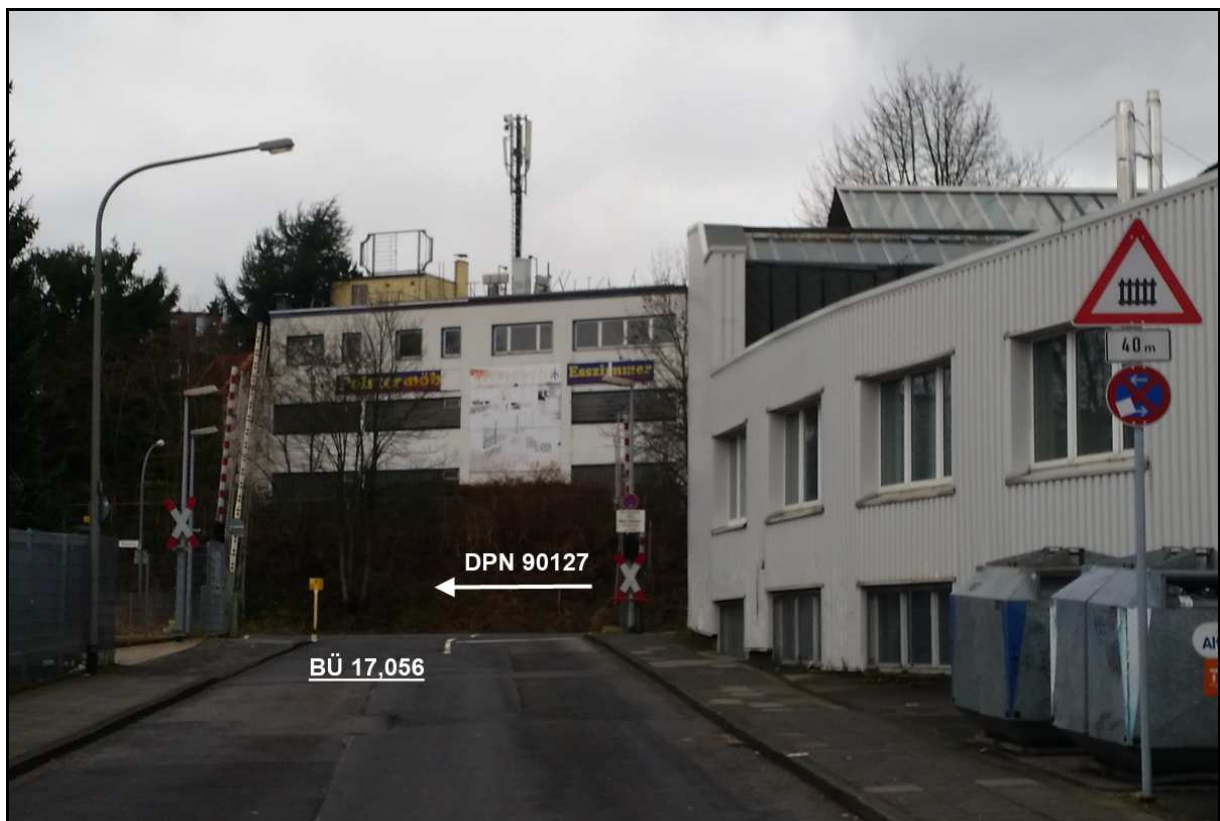
Abb. 4: BÜ 17,056 (Blumentalstraße) aus Sicht des Pkw-Fahrers (Folgetag)

Im weiteren Verlauf der Fahrt war die Sicht für den Tf auf den BÜ 17,056 wegen des „s-förmigen“ Verlaufs der Strecke zunächst etwas eingeschränkt. Auch den herannahenden Pkw konnte er wegen der Bebauung am BÜ nicht sehen (siehe Abb.4). So stellte er die drohende Gefahr erst fest, als er das Fahrzeug von links auf den BÜ fahren sah. Die von ihm dann bei 53 km/h eingeleitete Schnellbremsung konnte den Zug nicht mehr rechtzeitig vor dem BÜ zum Stillstand bringen und den Unfall verhindern. Die geringfügige Überschreitung der zulässigen Geschwindigkeit um 3 km/h kann hierbei vernachlässigt werden.

Der Fahrer des Pkw konnte aufgrund der gegebenen Sichtverhältnisse den sich dem BÜ nähernden Zug ebenfalls nicht sehen. Damit hatte auch er keine Chance, die Kollision zu verhindern.

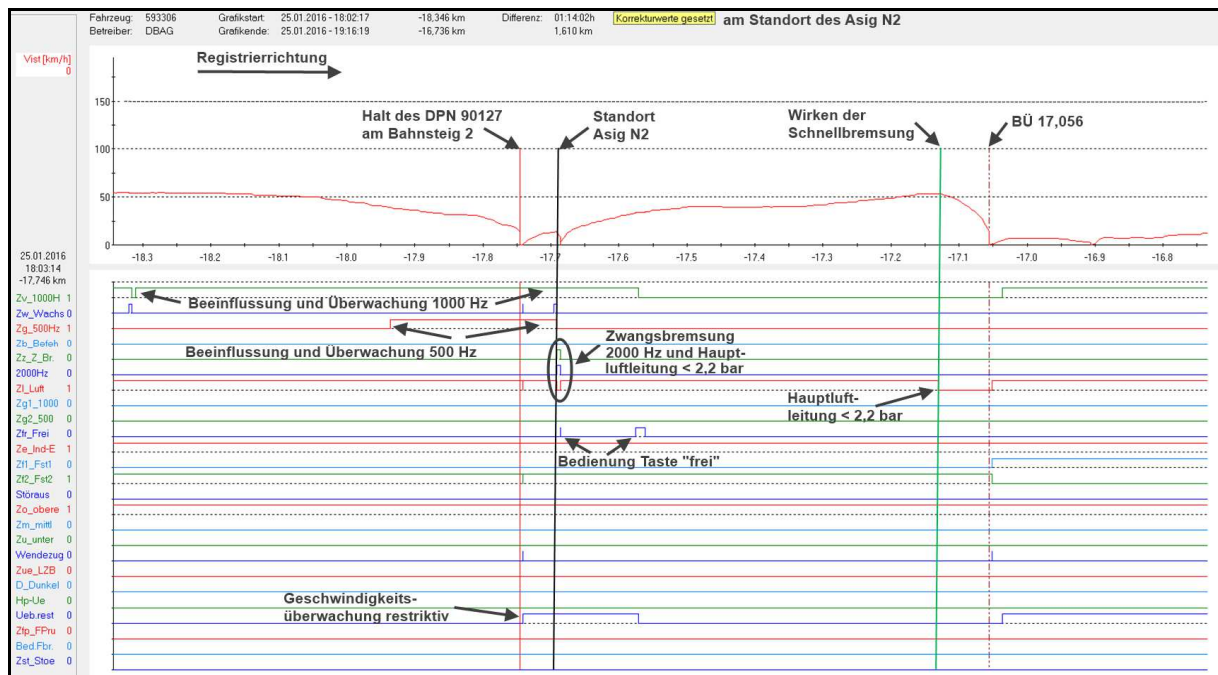
Abb. 5: Grafische Darstellung der EFR-Daten

Zug DPN 90127 stand ca. 50 m vor dem Asig N2. Um 18:05:24 Uhr, entsprechend der systeminternen Uhrzeit, setzte der Tf den Zug in Bewegung. Nach ca. 19 s und einem Fahrweg von ca. 50 m wurde der Zug infolge einer Beeinflussung durch einen 2000 Hz Gleismagnet in Höhe des Asig N2 bis zum Stillstand zwangsgebremst. Der Zug kam daraufhin um 18:05:47 Uhr zum Halten. Nur vier Sekunden später bediente der Tf bereits die Taste „frei“ um die Zwangsbremmung aufzuheben. Außerdem füllte er die Hauptluftleitung zum Lösen der Bremsen wieder auf. Nach einer Standzeit von nur 24 s setzte der Tf die Fahrt fort. Dabei beschleunigte er den Zug bis auf max. 53 km/h. Bei dieser Geschwindigkeit wurde um 18:07:07 Uhr erneut ein Druckverlust in der Hauptluftleitung registriert. Die daraus resultierende starke Bremswirkung brachte den Zug um 18:07:19 Uhr, ca. 635 m hinter dem Asig N2 auf dem BÜ 17,056 erneut zu Stillstand. Zuvor war der Zug mit verminderter Geschwindigkeit auf dem BÜ mit dem Pkw zusammengeprallt. Der Zusammenprall selbst wurde in den EFR-Daten nicht abgebildet.

Die um 18:07:07 Uhr durch einen rapiden Druckverlust, auf unter 2,2 bar, bewirkte Bremsung des Zuges kann auf eine durch den Tf eingeleitete Schnellbremsung zurückzuführen sein. Dies würde den eigenen Angaben des Tf zu diesem Sachverhalt entsprechen.
