Untersuchungsbericht

Aktenzeichen: BEU-uu2018-10/005-3323

Gefährliches Ereignis im Eisenbahnbetrieb

Ereignisart:	Fahrzeugbrand
Datum:	12.10.2018
Zeit:	06:21 Uhr
Benachbarte Betriebsstellen:	Üst Willroth - Montabaur
Streckennummer:	2690
Kilometer:	62,0

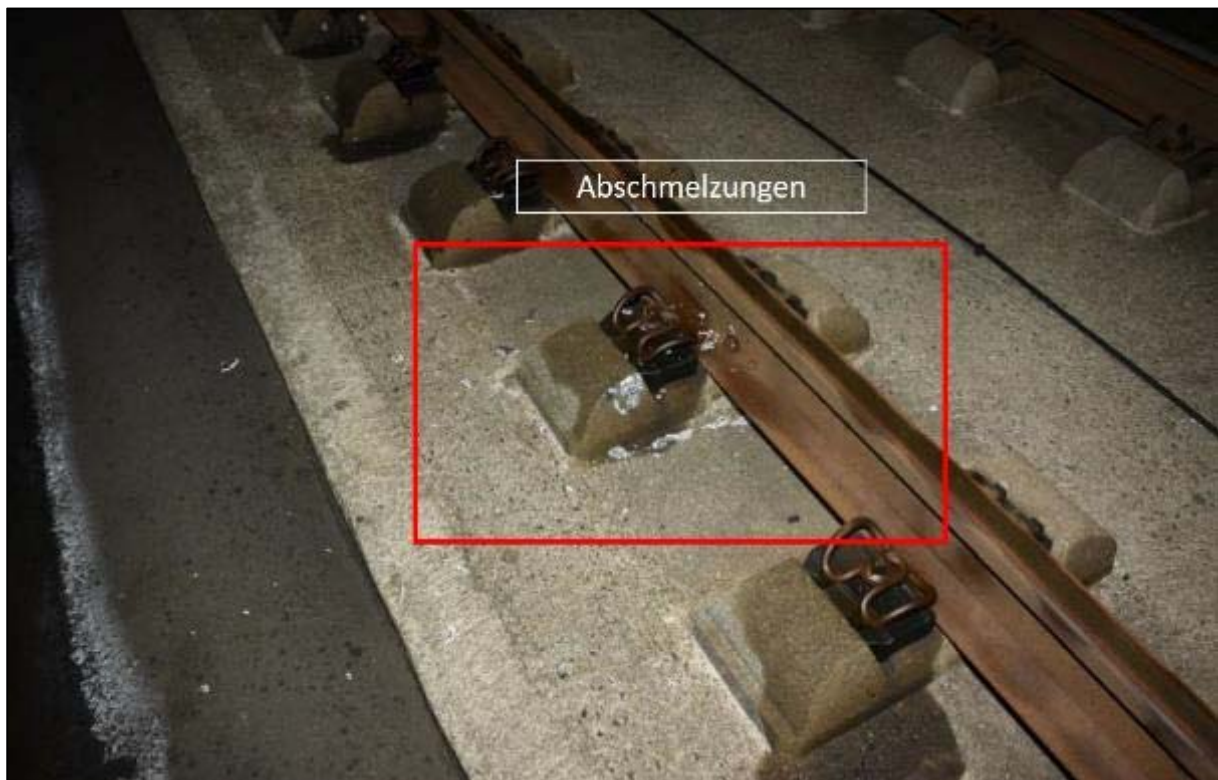
Etwa in km 63,6 wurden erste metallische Abschmelzungen im Gleisbett gefunden, die dem ICE 511 zugeordnet werden konnten. Die Abschmelzungen wiesen auf hohe Temperatureinwirkungen hin. Im Verlauf des Ereignisses legte der Zug eine Strecke von ca. 10 km zurück, bis er ca. in km 72,38 zum Halten kam.

Abbildung 4: aufgefundene Abschmelzungen im Gleis⁴

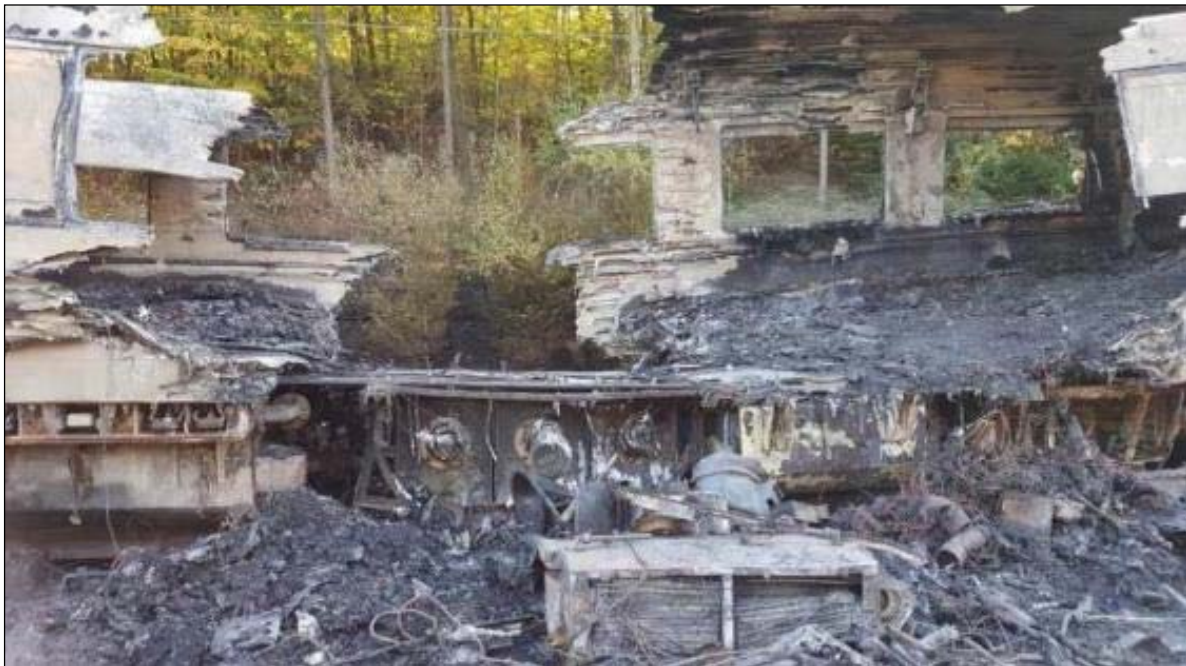
Der Brand hatte sich vom TW 93 80 5403 626-5 bis in den Übergang zum EW 93 80 5403 526-7 ausgebreitet. Der Wärmeeintrag war so hoch, dass die Inneneinrichtung völlig zerstört wurde und einige Scheiben des Wagens zerbarsten. Die restlichen Wagen des Tz 326 waren optisch unbeschädigt, jedoch durch die Rauchentwicklung stark kontaminiert. Die folgenden drei Abbildungen veranschaulichen die Auffindesituation.

Abbildung 8: Bereich des Brandherdes Wagen 93 80 5403 626-5

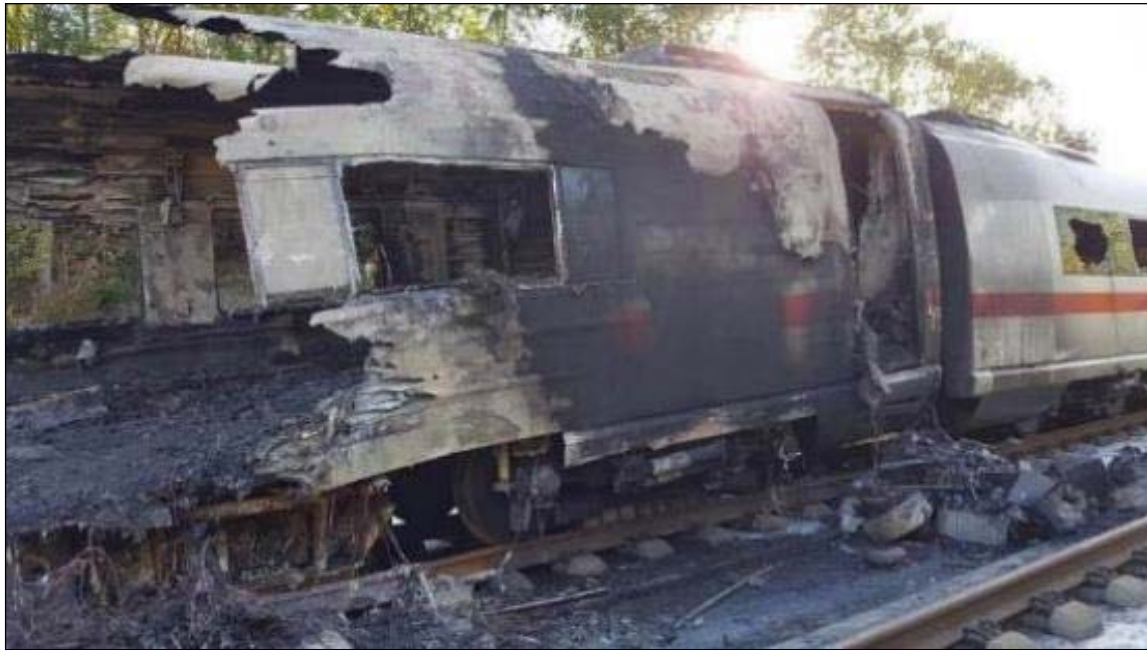
Abbildung 9: hinterer Teil des Wagens 626 mit Übergang zu Wagen 93 80 5403 526-7

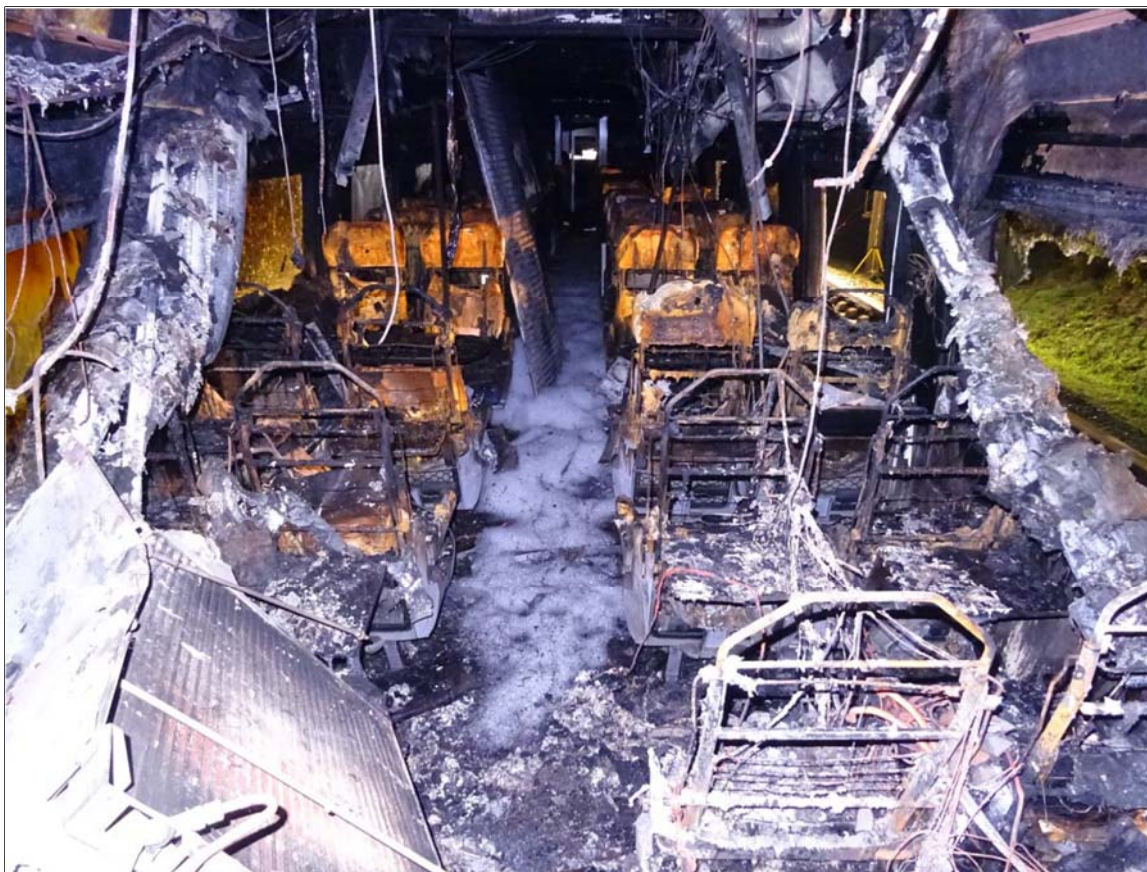
Abbildung 10: zerstörte Inneneinrichtung im EW 93 80 5403 526⁷-7

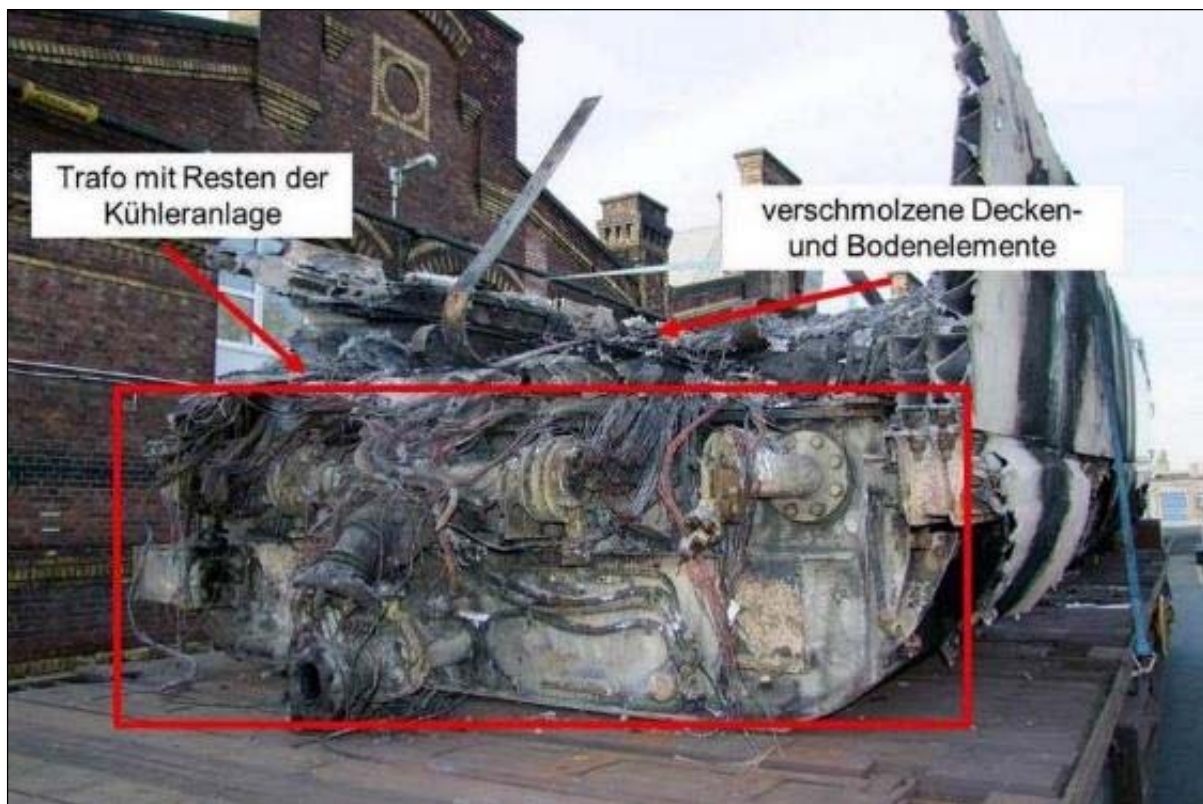
Am 17.10.2018 und 18.10.2018 wurden Untersuchungen an den Schadwagen TW 93 80 5403 626-5 und EW 93 80 5403 526-7 im DB Instandhaltungswerk Krefeld durchgeführt. Wegen des immensen Hitzeeintrages im Bereich des Haupttransformators waren Teile des Fahrzeugdachs abgeschmolzen und hatten zusammen mit dem Fahrzeugboden eine ca. 15 cm dicke Schicht aus Aluminium und anderen Materialien gebildet. Die folgende Abbildung verdeutlicht diesen Zustand.

Abbildung 11: Haupttransformator und verschmolzene Decken- und Bodenelemente

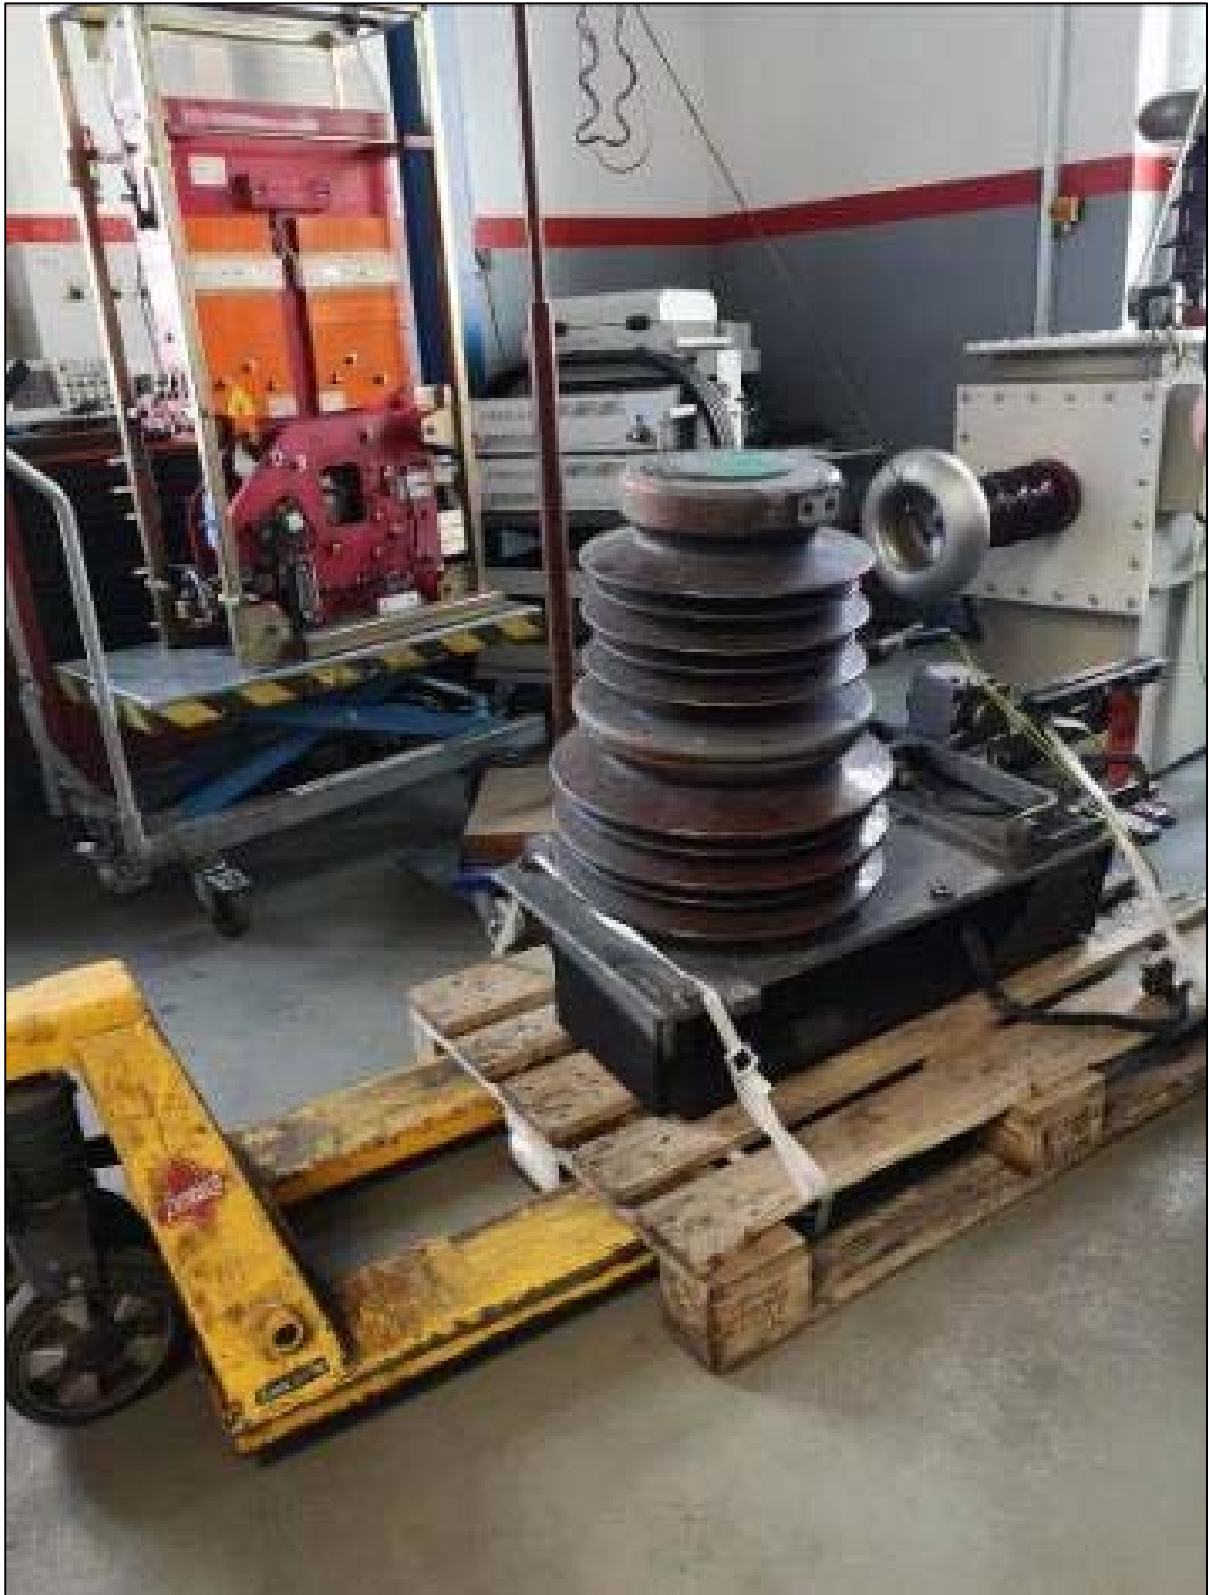
Die Funktionsprüfungen am Hs des TW 93 80 5403 626-5 auf dem Prüfstand zeigten keine Auffälligkeiten. Die Abbildung zeigt den Hs im ausgebauten Zustand am Prüfstand.

Abbildung 12: Hs des betroffenen TW

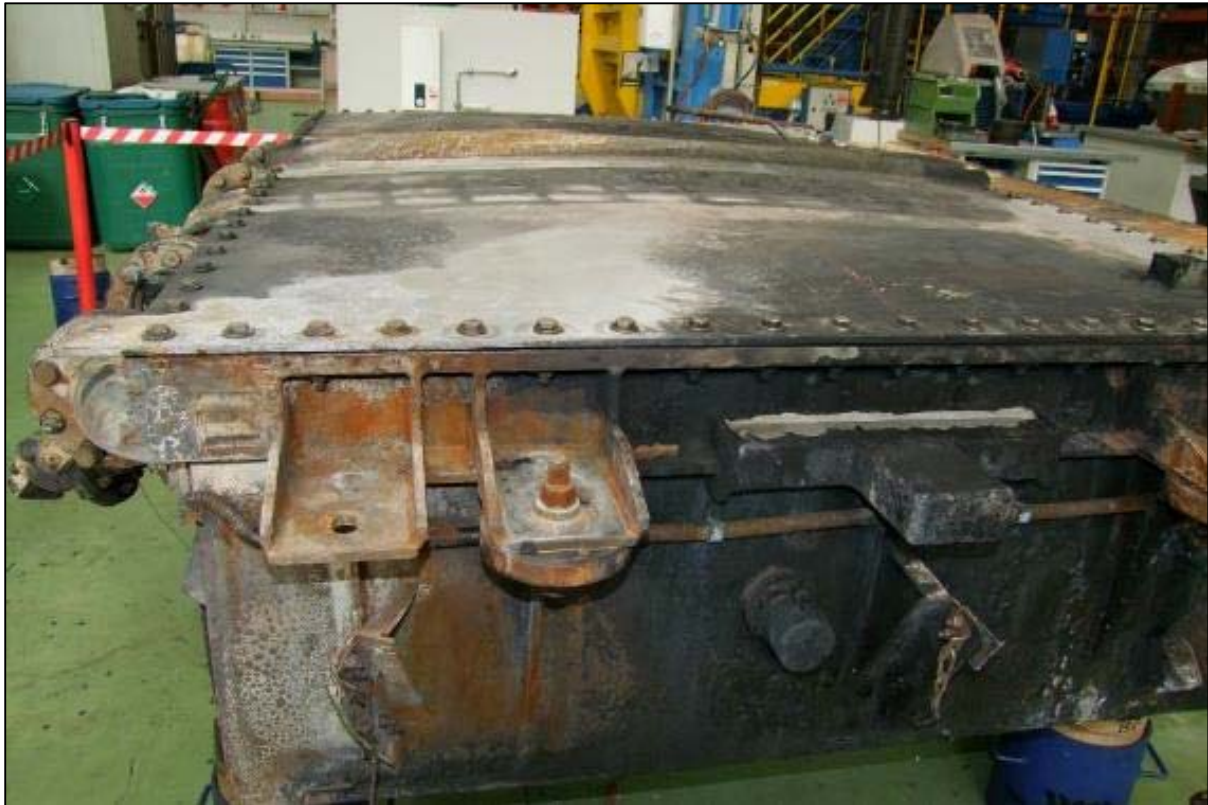
Der Trafokessel (Abbildung 14) des Tz 326 zeigte Ausbeulungen an Trafodeckel und –boden, die auf einen schlagartigen Druckanstieg innerhalb des Gehäuses hindeuteten, ohne dass es jedoch zu Undichtigkeiten kam.

Abbildung 14: Ausbeulungen am Trafokessel

Trotz des Kurzschlusses im Haupttransformator, der zu erheblichen Deformationen am Trafokessel und Deckel führte, konnten keine Undichtigkeiten am eigentlichen Trafokessel festgestellt werden. Es gab keine Hinweise auf offene Flambildung innerhalb des Haupttransformators.

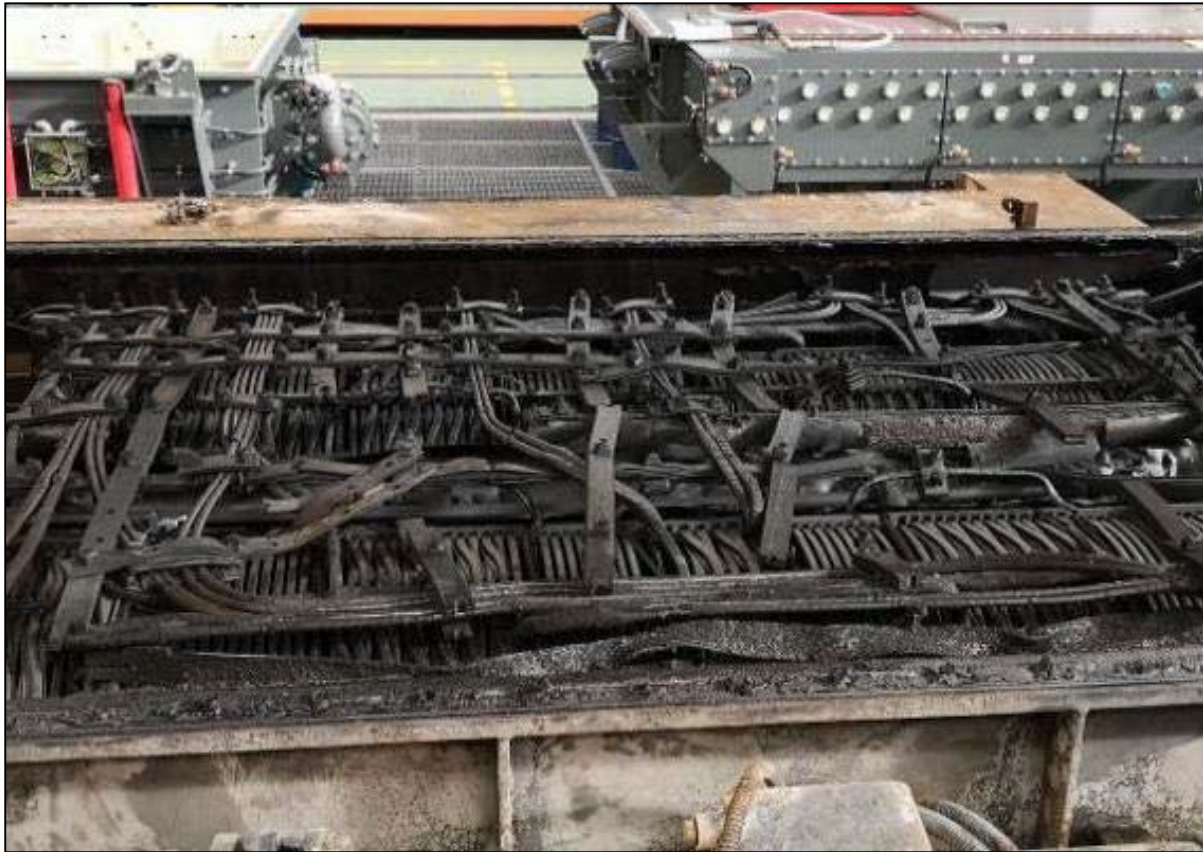
Trotz eines insgesamt stark verrusteten Aktivteils (Abbildung 15) waren die Ausleitungen am Trafokessel intakt. Die Trafowicklungen Schenkel 1 und Schenkel 2 wiesen Spuren hoher thermischer Belastungen auf wobei ein offenes Feuer im Trafo nicht stattgefunden hatte. Die Holzpressträger waren zwar deformiert doch insgesamt wenig beschädigt. Transformatorenöl war nur noch in geringer Menge vorhanden.

Abbildung 15: geöffneter Haupttransformator Tz 326

Strommarken am Ölkanal und einer Aluminiumabschirmplatte in räumlicher Nähe zum schadhafte Oberspannungswicklungsteilpaket von Schenkel 1 (OS 1) waren Anzeichen für einen Kurzschluss innerhalb des Trafos.

Festgestellt wurden Ausbeulungen am gesamten Trafokessel. Nach der Öffnung des Trafodeckels waren verrußte Trafokomponenten erkennbar. Teile der Abstandshalter, die zur Stabilisierung der Komponenten verwendet werden, waren beschädigt. Trafoöl war kaum vorhanden. Es befanden sich Strommarken auf der Aluminiumabschirmplatte und auf dem Ölkanal am Boden des Trafokessels.

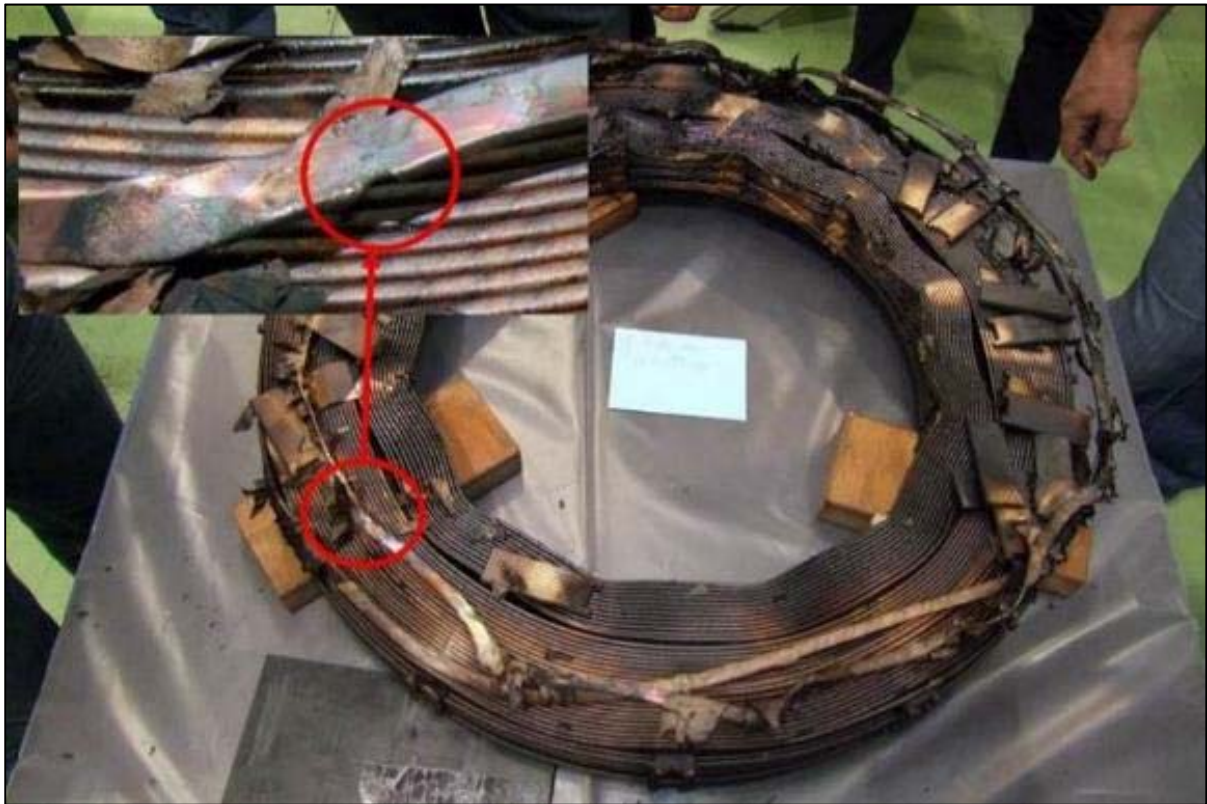
Wie auf den folgenden Abbildungen zu erkennen, sind an dem OS 1 in den Scheiben 86-87 und 88-89 Zerstörungen festzustellen. Die Windungen hatten sich verformt und zum Teil gelöst.

Stellenweise war die Isolierung zerstört. Metallische Ablagerungen waren im Bereich der Schadstelle auf der Scheibe 88 zu finden.

Abbildung 16: Kurzschlussstrommarken OS 1¹⁰

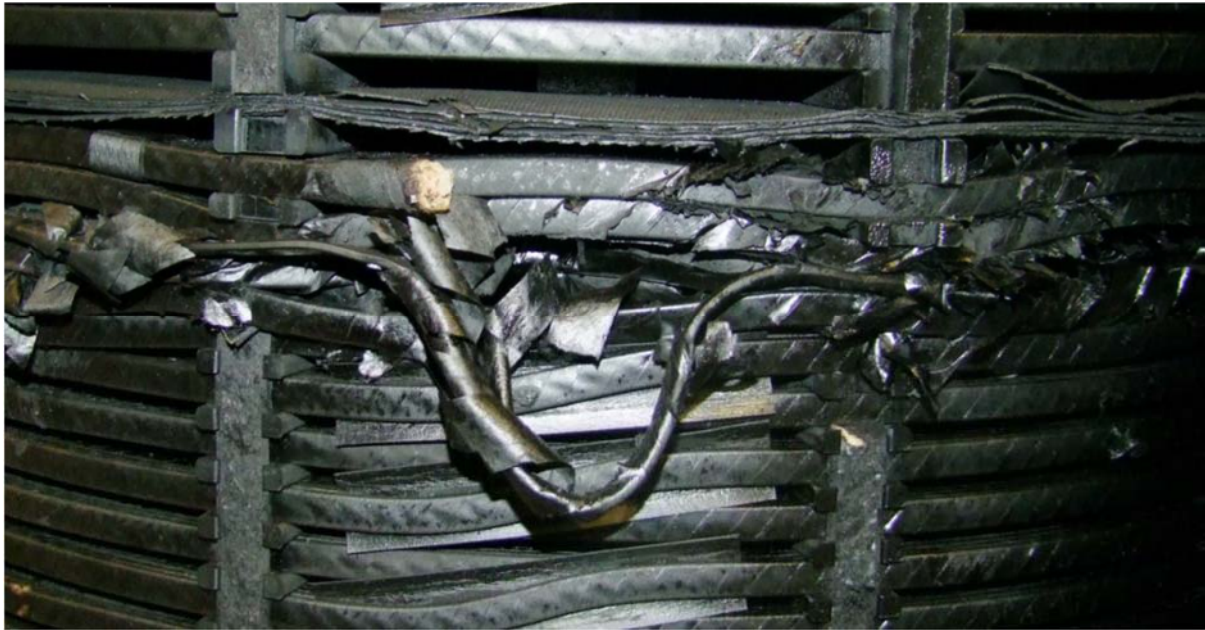
Abbildung 17: Verformung Windung Scheibe 87¹¹

Als sekundäre Ursache für den Fahrzeugbrand am TW 93 80 5403 626-5 des Tz 326 wird eine Schädigung der Leiterisolierung zwischen den äußeren Windungen der Scheiben 87 oder 88 der OS 1 angenommen. Diese Schädigung führte zu einem zeitweisen Windungskurzschluss. In der Folge kam es zu einer Verformung der kurzgeschlossenen Windung die dazu führte, dass diese Windung aus der betroffenen Scheibe herausgerissen wurde, ohne dass dabei der Leitungsdraht abbriss. Der lokale Lichtbogen der bei diesem Windungskurzschluss entstand, zerstörte die Isolierung der Scheiben 86 und 89. Dadurch kam es zum Überschlag im Bereich der Scheiben 86-87 und 88-89 und in der Folge zu einer sehr starken Überhitzung des Trafoöls mit einer erheblichen Gasentwicklung. Ein weiterer Windungsdraht, der sich aus dem Bereich des Windungskurzschlusses gelöst hatte, kam wiederholt in Kontakt mit dem Trafokessel. Dadurch konnten auf dem bisherigen Kurzschlusspfad weitere Lichtbögen entstehen und sich die Gasdruckwelle weiter verstärken.

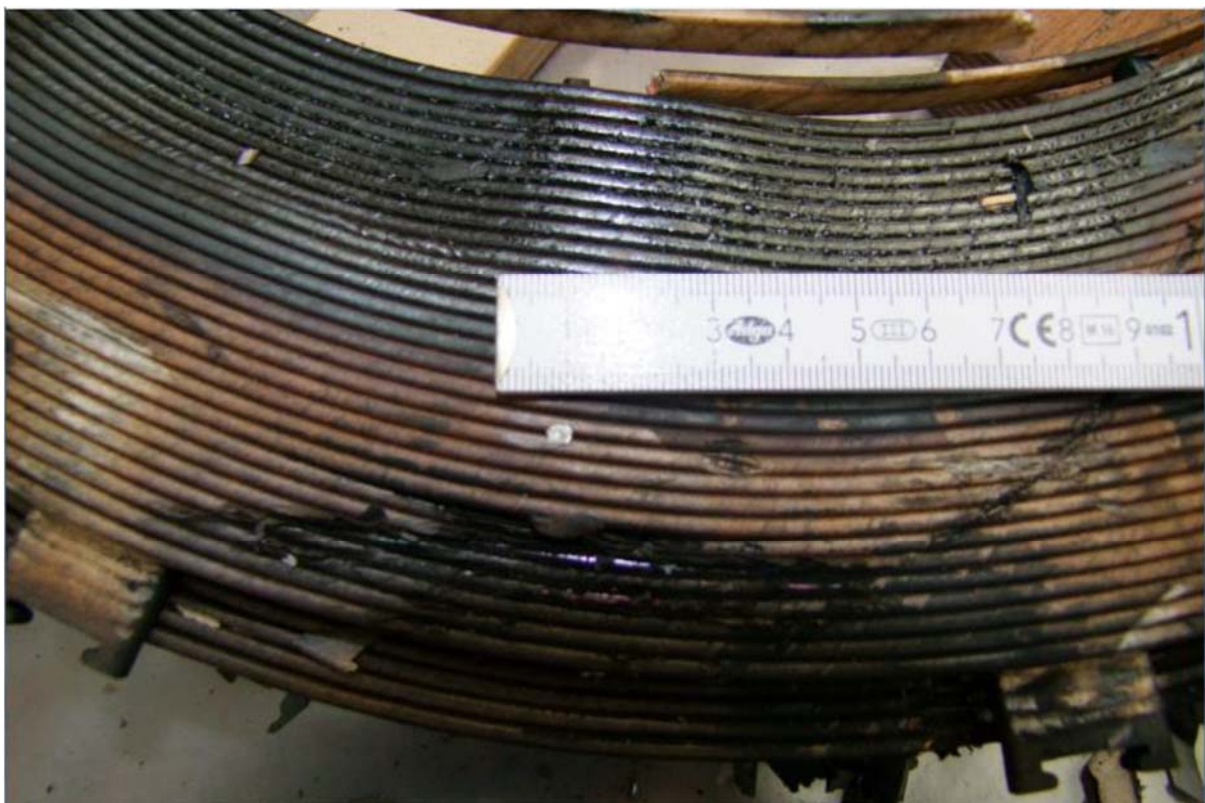
Abbildung 18: Metallpartikel im Bereich der Schädstelle Scheibe 88¹²

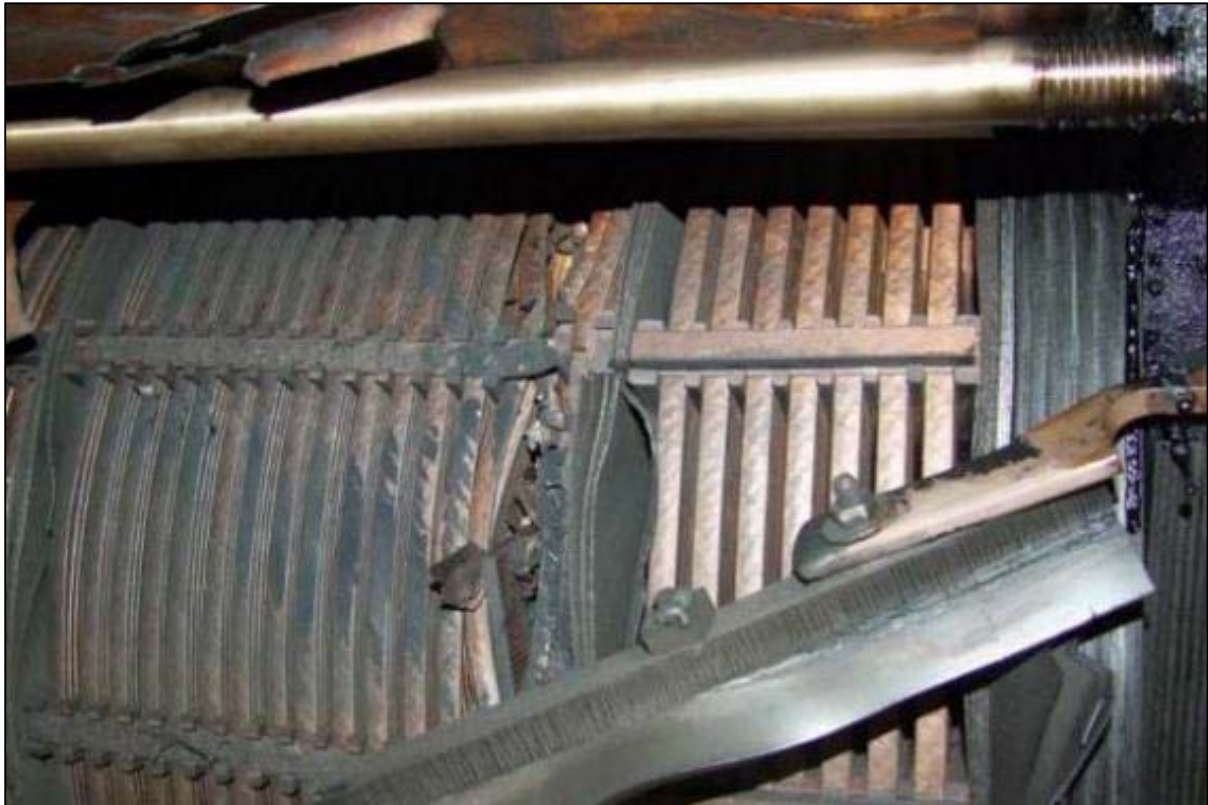
Abbildung 19: deformierte OS 1¹³

Die räumliche Lage der Windungskurzschlüsse im Trafokessel zeigte sich im Bereich entlang der Abstandshalter zwischen den Scheiben 86-87 und 88-89. Es befanden sich Metallpartikel auf und zwischen den einzelnen Windungen. Weitere Spuren waren im Bereich der erdpotentialführenden Abschirmplatte sowie im Bereich der gebrochenen Zugstange zu erkennen.

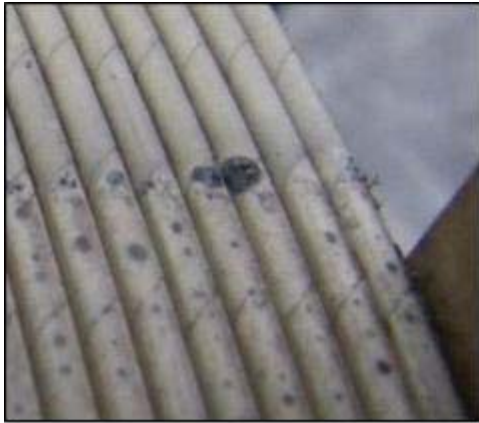
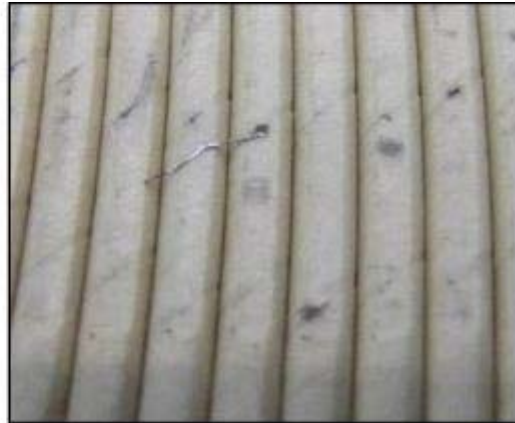
Wegen der besseren Zuordnung der Bauteile und deren Position wurde zum Vergleich ein Haupttransformator als Referenzobjekt bereitgestellt. Bei diesem Haupttransformator, der aus dem Tz 313 stammte, hatten sich ebenfalls Metallpartikel auf den Wicklungspaketen abgelagert und waren in die Zwischenräume der einzelnen Windungen eingedrungen. Weitere Ablagerungen wurden auch im Bereich der Abstandshalter gefunden (siehe folgende Abbildung).

Abbildung 20: Ablagerungen auf den Windungen¹⁴

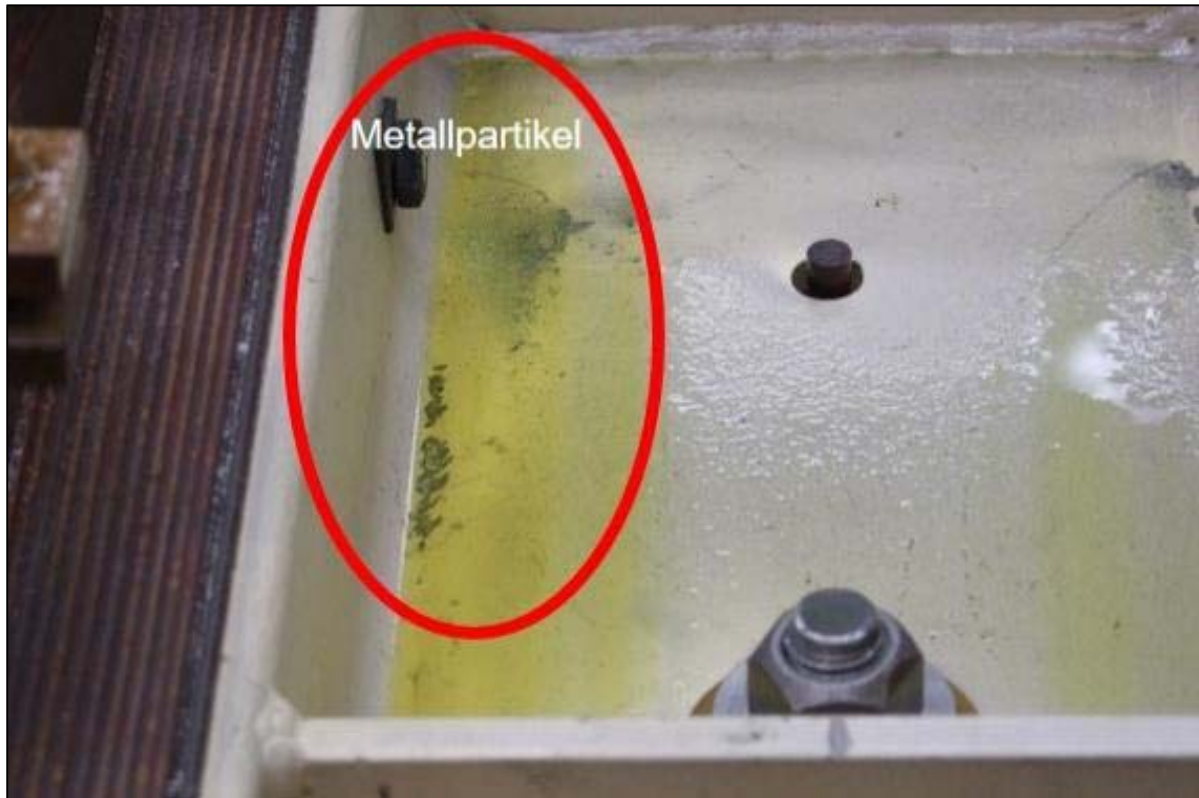
Zur Prüfung des Trafoöls von Tz 326 wurden im Rahmen der Untersuchungen im DB Instandsetzungswerk Krefeld Proben entnommen. Hierbei wurden u. a Metallpartikel gefunden. Wegen der starken Verschmutzung durch Brandentwicklung waren diese Ergebnisse jedoch nicht aussagekräftig. Im Zuge weiterer Untersuchungen im DB Instandsetzungswerk Dessau wurden im Referenztransformator ebenfalls Metallpartikel in den Vertiefungen des Trafokessels gefunden (Abbildung unten), deren Herkunft zum Zeitpunkt der Berichtserstellung unklar und durch den Halter weiterhin in Klärung ist.

Abbildung 21: Metallpartikel im Referenztrafo¹⁵

Windungsisolierung festgestellt. Weitere Untersuchungen des Herstellers sowie der DB Systemtechnik GmbH ergaben, dass es durch Metallpartikel zu Teilentladungen gekommen sein könnte. Teilentladungseffekte beschreiben den Vorgang unvollständiger Durchschläge, d. h. es versagt nicht die gesamte Isolierung, sondern nur Teilbereiche. Wie bedeutend die Schädigung der Leiterisolierung aufgrund von Teilentladungseffekten war, konnte nicht festgestellt werden. Die bisherigen Untersuchungsergebnisse zeigten aber, dass die Metallpartikel auf der Windungsisolierung als alleinige Ursache für den Windungskurzschluss als eher unwahrscheinlich anzusehen waren.

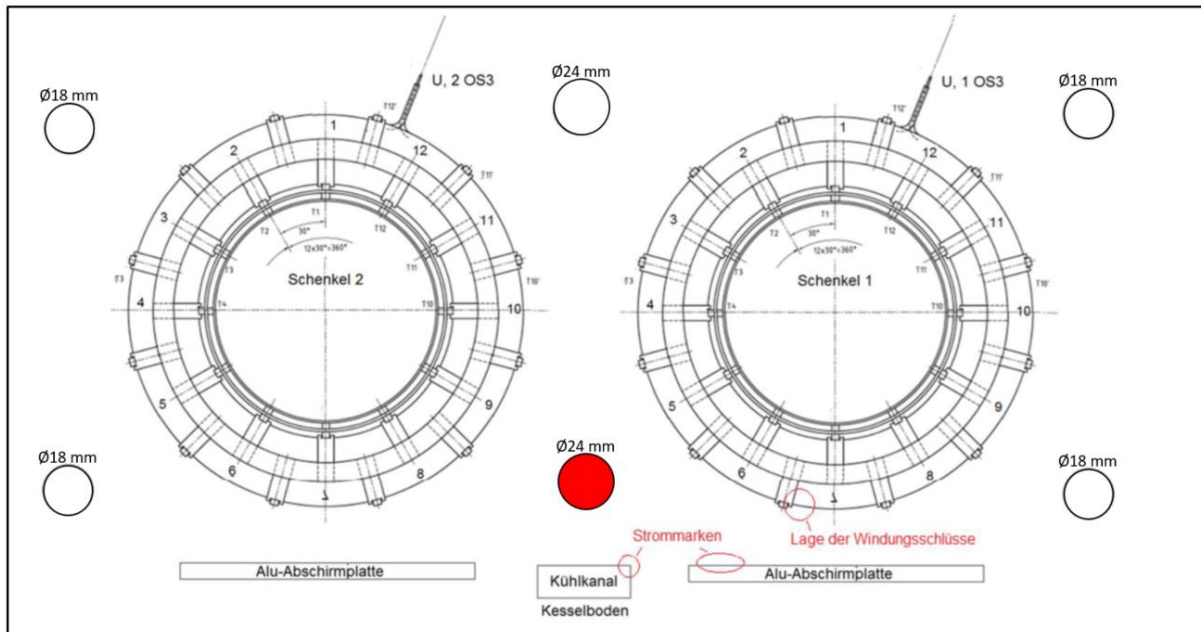
Die Untersuchungen zeigten, dass die mittlere, zum Trafoboden hin angeordnete Zugstange gebrochen war. Die Anordnung der Zugstangen und die Auffindeposition der gebrochenen Zugstange (rot gekennzeichnet) können der folgenden Abbildung entnommen werden.

Abbildung 24: Position Zugstangen ¹⁸

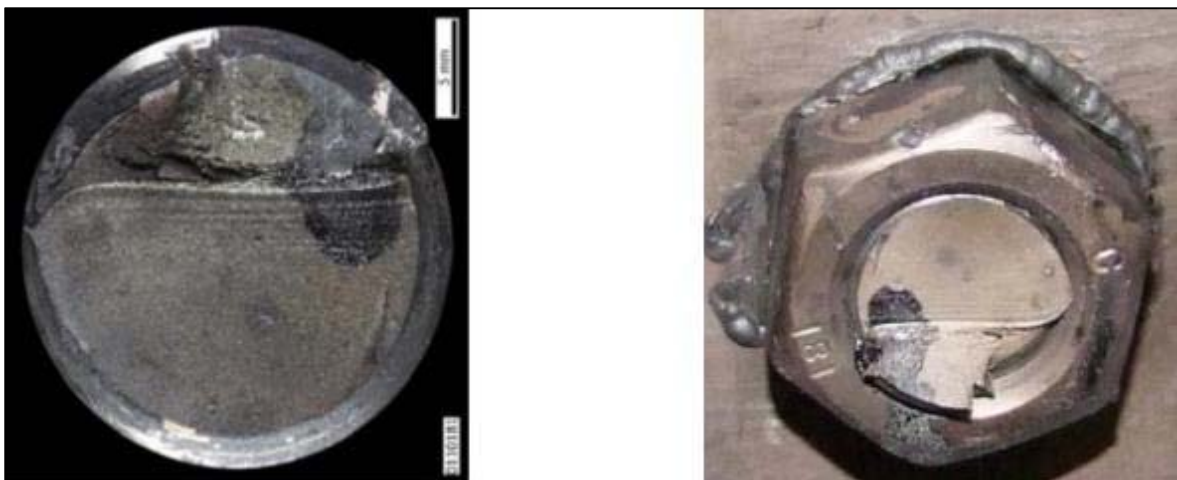
Wie der folgenden Abbildung zu entnehmen ist, war der Bruch unmittelbar hinter der inneren Verschraubung entstanden.

Abbildung 25: Bruchstelle der Zugstange ¹⁹

Die durch den Bruch hervorgerufenen Setzungserscheinungen im Aktivteil des Trafos führten zu einer Herabsetzung der Einspannkraft, wodurch Relativbewegungen innerhalb des Aktivteils ermöglicht wurden. Das Gewinde der betroffenen und bauartgleichen oberhalb angeordneten Zugstange, waren entgegen den Vorgaben, nicht gewalzt, sondern geschnitten.

Lfd. Nr. 11
Die mittlere, zum Trafoboden zeigende Zugstange auf Höhe des Schenkel 1 war gebrochen. Die Zugstange zeigte deutliche Anzeichen eines anfänglichen Ermüdungsbruchs und eines abschließenden Gewaltbruchs. Die Bruchstelle befand sich im Gewindegrund am Ort des ersten Gewindegangs der inneren Sicherungsmutter in unmittelbarer Nähe zur defekten OS 1. Es wurde festgestellt, dass das Gewinde an der Bruchstelle nicht gewalzt, sondern entgegen den Vorgaben mit einem Schneidwerkzeug hergestellt wurde.

Der Bruch der Zugstange war wahrscheinlich primär ursächlich für die Ereignisentwicklung. Durch die gebrochene Zugstange und den damit möglichen Relativbewegungen innerhalb des Trafos entwickelten sich Reibflächen an der Windungsisolierung. In der Folge kam es zum Windungskurzschluss.

Der Bruch war aufgrund der Charakteristik zweifelsfrei einem Ermüdungsbruch zuzuordnen. Der Beginn des Ermüdungsrissses entstand im Gewinde der Zugstange und befand sich an der Unterseite der unteren Zugstange. Die Untersuchungen der DB Systemtechnik GmbH zeigten, dass es sich um einen langsam entstehenden Ermüdungsriß handelte, wobei der weitere Fortschritt des Ermüdungsrissses und möglicherweise auch der finale Gewaltbruch schon vor dem Brandereignis gelegen haben könnten. Mechanische oder werkstoffbedingte Defekte im Bereich des Rissausgangs konnten ausgeschlossen werden. Abweichend von den Zugstangen mit $\varnothing 18$ mm waren die Gewinde der Zugstangen mit $\varnothing 24$ mm nicht zeichnungsgerecht gewalzt, sondern geschnitten. Dadurch fehlte die beim Gewindewalzen bedingte Kaltverfestigung, die sich anrisshemmend auswirkt. Möglicherweise hat sich dieser Umstand begünstigend auf den Anriss im Gewindegang ausgewirkt.

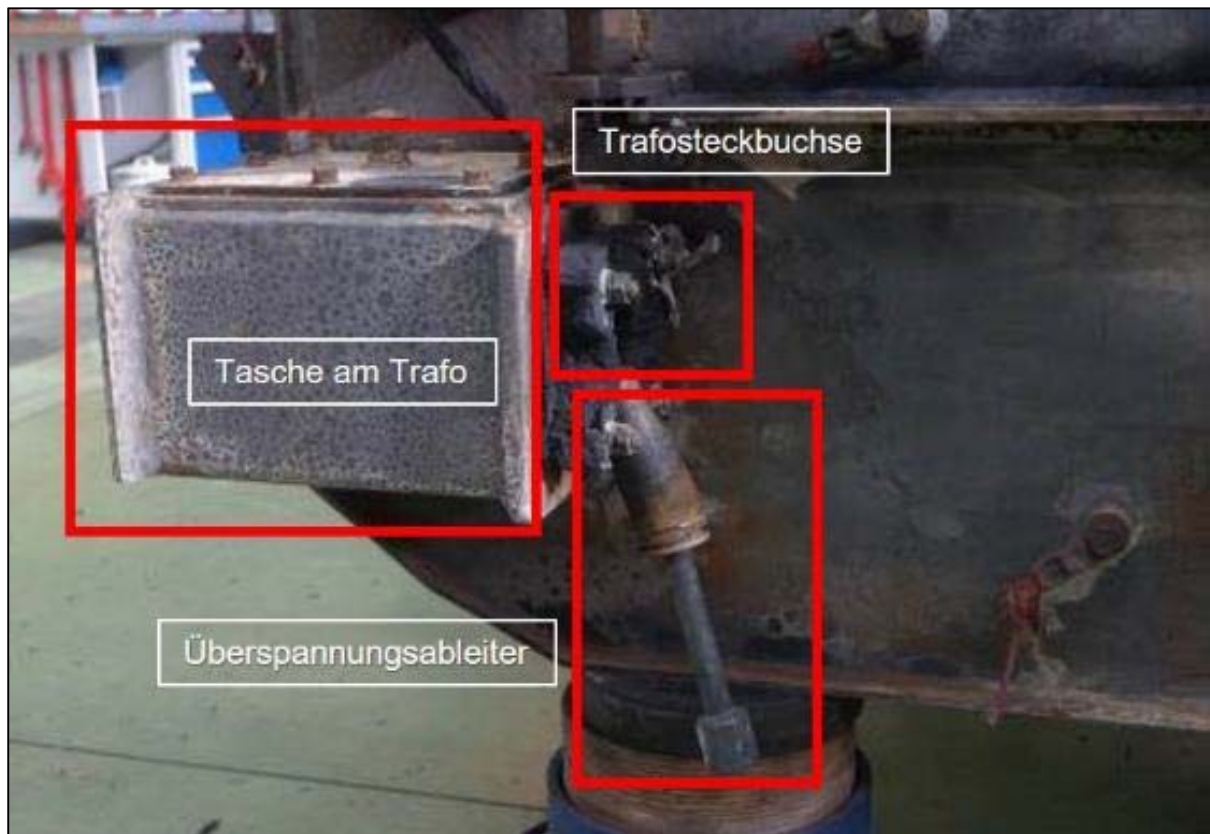
Abbildung 26: zerstörter Überspannungsableiter und Trafosteckbuchse

Der Überspannungsableiter war nach dem Ereignis in Folge eines Druckstoßes weitestgehend zerstört. Teile der geborstenen Durchführungsbuchse, die aus einem Gießharz hergestellt wird, zeigten scharfkantige Ränder, die auf einen Gewaltbruch hindeuteten. Es waren Strommarken an der Befestigungsschraube sowie am metallischen Durchführungsbuchseninnenteil erkennbar.

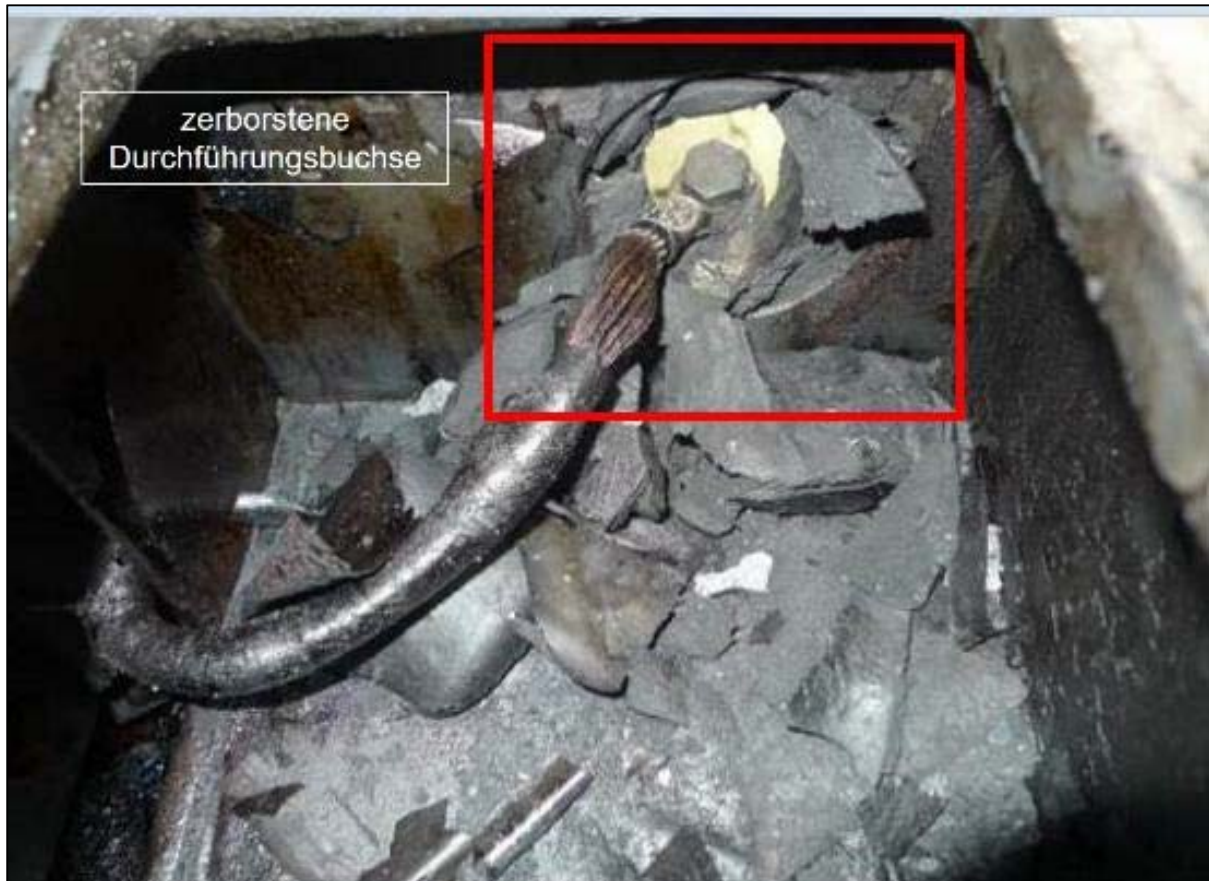
Abbildung 27: zerstörte Durchführungsbuchse²⁰

Die Abbildung 27 zeigt die geborstene Trafosteckbuchse / Durchführungsbuchse an der Innenseite der Tasche, die sich an der Außenseite des Haupttransformators befindet. Ausgelöst durch den Kurzschluss innerhalb des Trafokessels kam es zu einer schlagartigen Gasbildung im Trafoöl. Der daraus resultierende Druckanstieg führte zur Zerstörung der Durchführungsbuchse woraufhin das Trafoöl über diese Leckage ins Freie ausströmen konnte.

Wegen des Kurzschlusses und dem damit verbundenen, schlagartig ansteigenden Gasdruck im Trafokessel war es zu einem Bruch der aus Gießharz bestehenden Durchführungsbuchse in der seitlich vom Trafo angebrachten Tasche des Überspannungsableiters gekommen. Durch die entstandene Undichtigkeit konnte der Gasdruckanstieg abgebaut werden und Trafoöl austreten. Der bisherige durch den Windungskurzschluss entstandene Kurzschlusspfad wurde unterbrochen, als der Windungsdraht aufgrund von dynamischen Bewegungen keinen Kontakt

lfd. Nr.	Sicherheitsempfehlung	betrifft Unternehmen
2/2020	Durch die Bruchanfälligkeit der aus Gießharz bestehenden Durchführungsbuchse an der Tasche des Überspannungsableiters entsteht eine potentielle Gefahrenquelle bei einem Kurzschluss im Haupttransformator. Es wird empfohlen die aus Gießharz bestehende Durchführungsbuchse durch ein widerstandsfähigeres Material zu substituieren.	DB Fernverkehr AG
3/2020	Abweichend von anderen ICE-Baureihen befindet sich der Einbauort für den Überspannungsableiter unmittelbar unterflur am Haupttransformator. Es wird daher empfohlen, den Einbauort zu überprüfen und entsprechend zu modifizieren.	DB Fernverkehr AG
