# Untersuchungsbericht

Aktenzeichen: 60uu2008-04/026-3323

## Gefährliches Ereignis im Eisenbahnbetrieb

Ereignisart:	Personenunfall
Datum:	07.04.2008
Zeit:	04:10 Uhr
Benachbarte Betriebsstellen:	Hohenlimburg - Letmathe
Streckennummer:	2800
Kilometer:	18,7

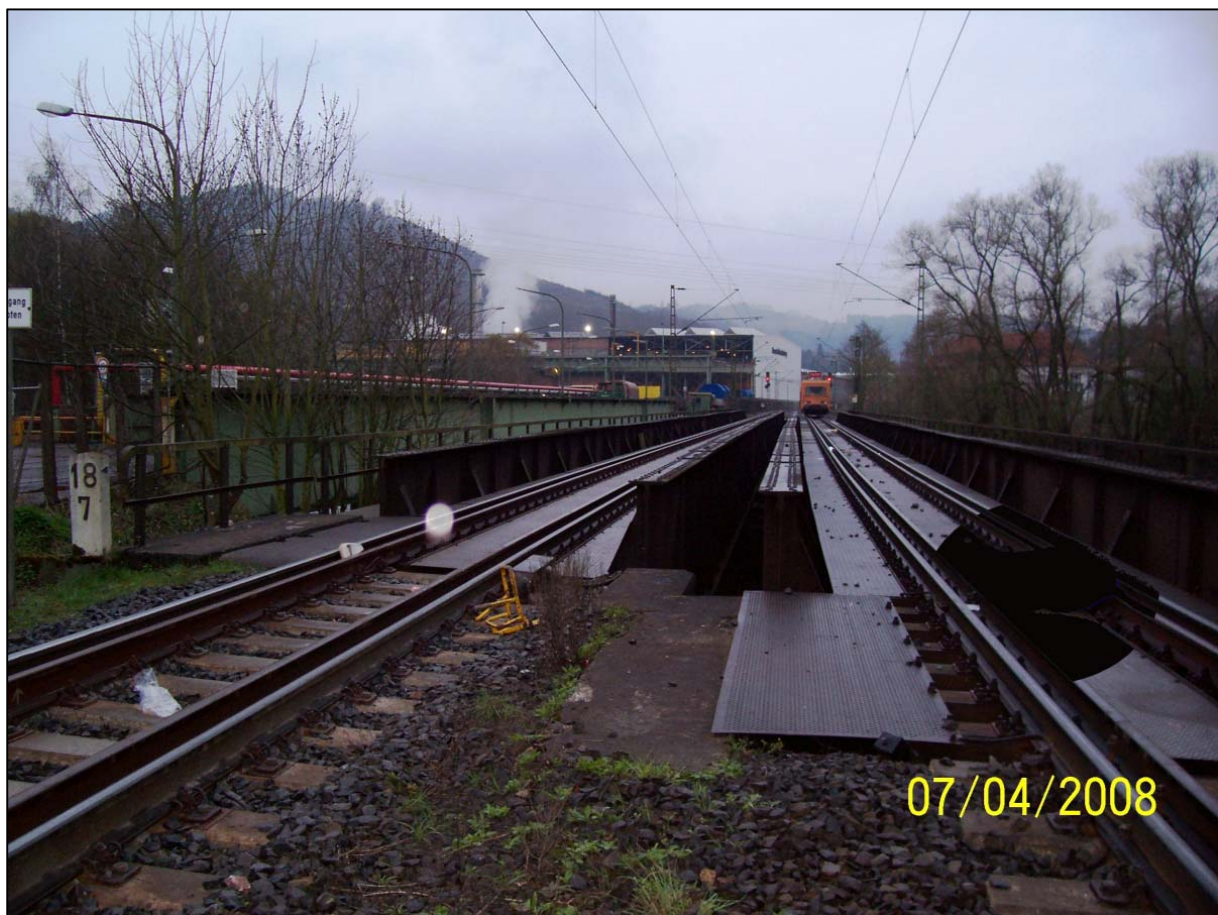
Abbildung 3: Aufnahme von der Unfallstelle<sup>3</sup>

Das nachfolgende Foto zeigt die Unfallstelle. Im Hintergrund sind Zug 98520 und die Einfahrtsignale (Esig) des Bahnhofs Hohenlimburg zu erkennen.
