Untersuchungsbericht

Aktenzeichen: BEU-uu2019-04/003-3323

Gefährliches Ereignis im Eisenbahnbetrieb

Ereignisart:	Zugkollision
Datum:	05.04.2019
Zeit:	11:24 Uhr
Bahnhof:	Emden Rbf
Gleis:	179
Kilometer:	0,96

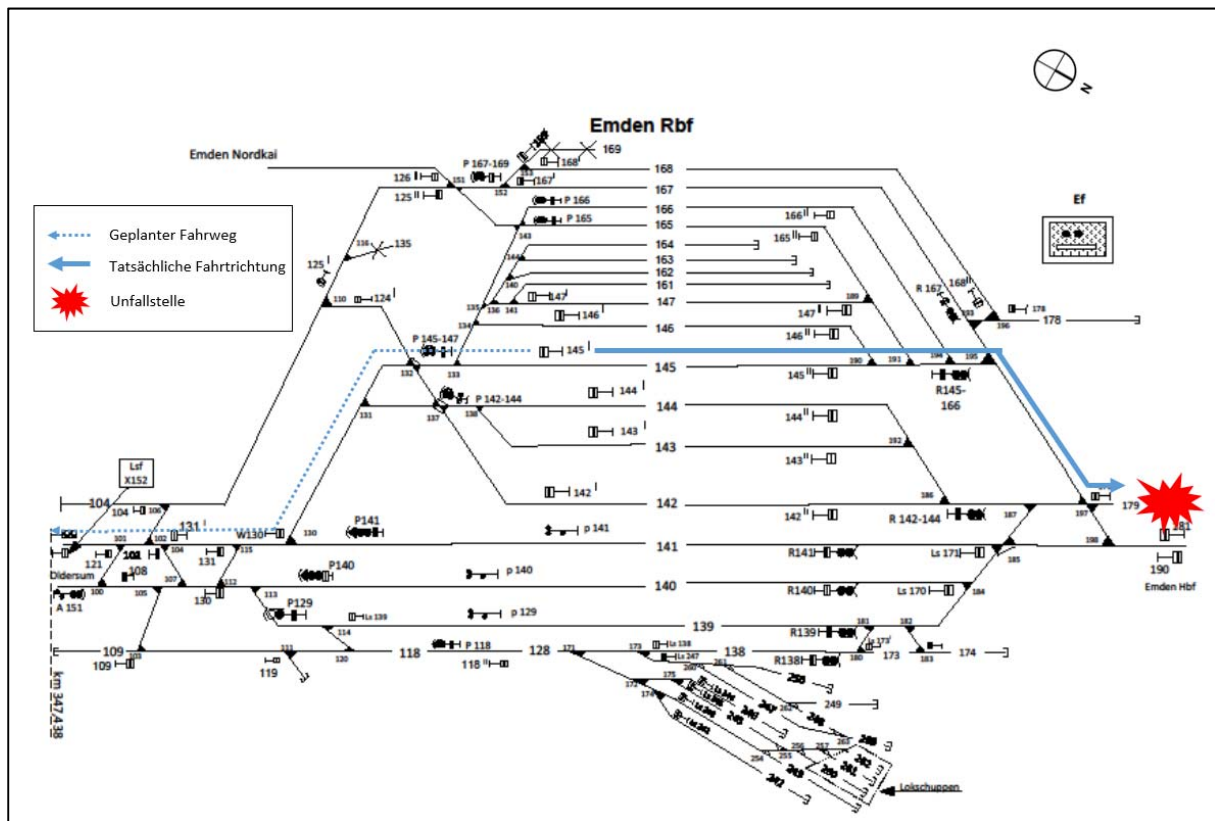
Abbildung 2: Gleislageskizze²

Der geplante und der tatsächliche Fahrweg des Zuges und die Kollisionsstelle im Gleis 179 sind in der nachfolgenden Abbildung dargestellt.

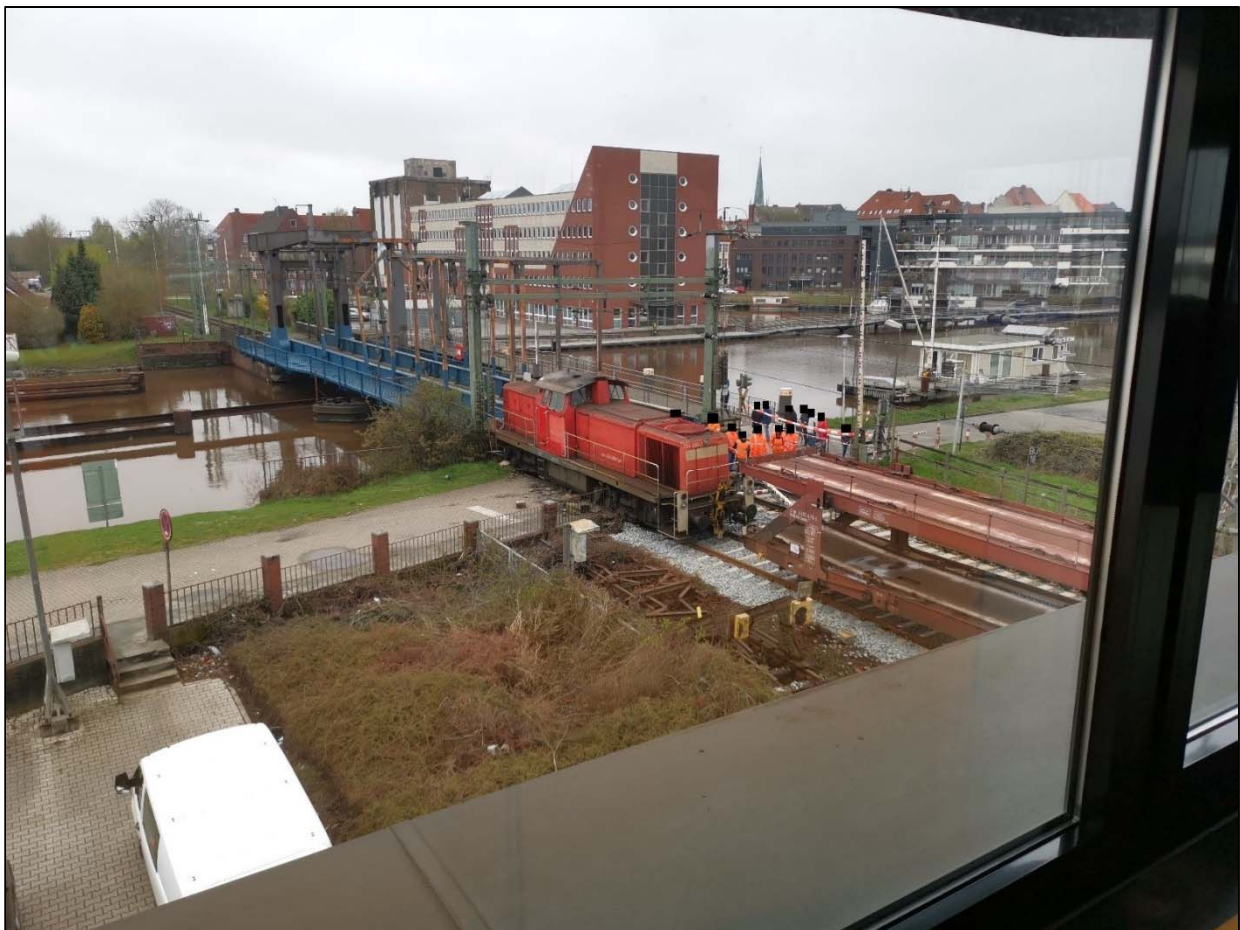
Abbildung 3: Blick vom Stellwerk Ef auf die Unfallstelle

Die folgenden beiden Abbildungen geben einen Eindruck von den entstandenen Schäden an der Kollisionsstelle wieder. Das in Gleis 179 abgestellte Tfz wurde durch die Kollision samt Gleisabschluss auf den dahinter befindlichen Bahnübergang (BÜ) in km 0,985 gedrückt.

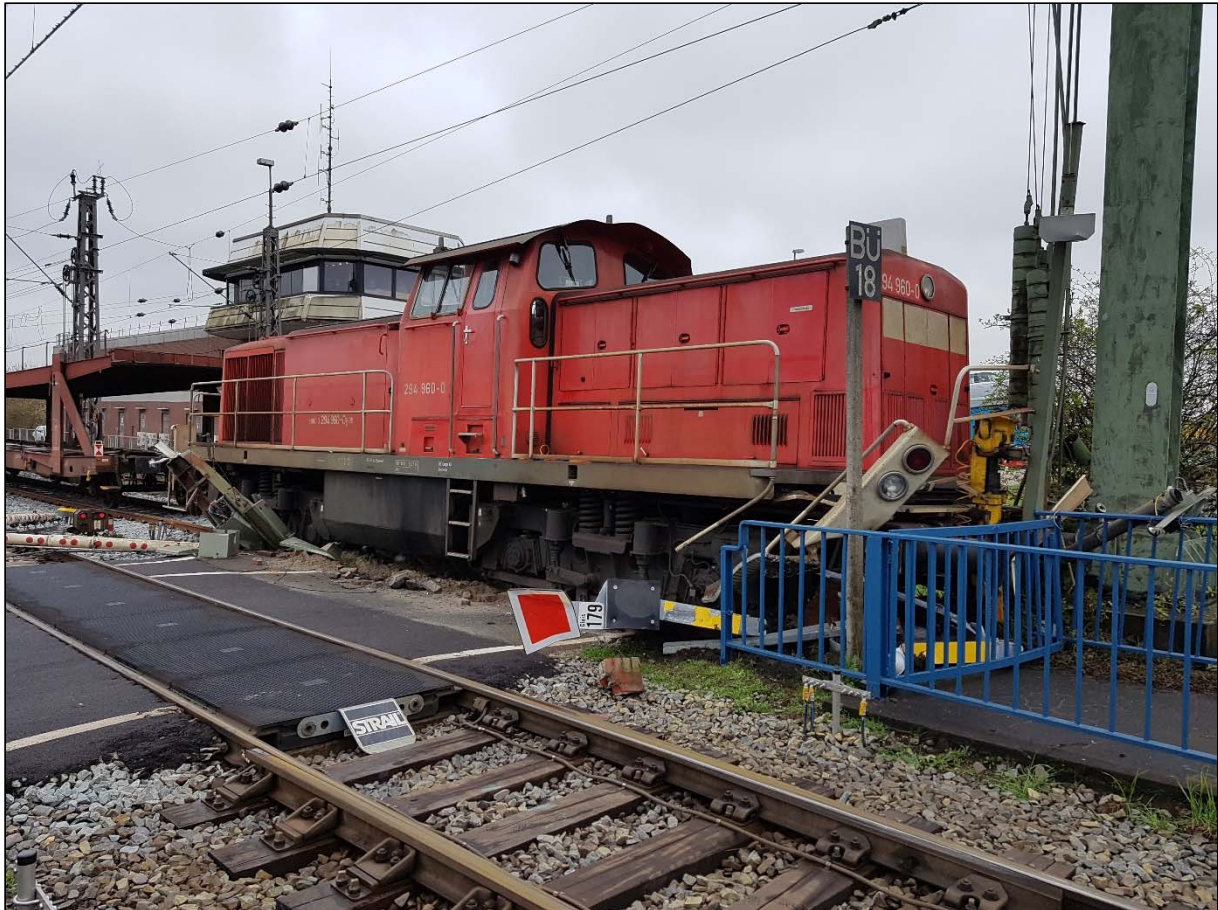
Abbildung 4: Kollisionsstelle

Dieses Tfz wurde durch den Aufprall über den Gleisabschluss hinaus auf BÜ in km 0,985 geschoben. Es entgleiste mit allen vier Achsen und kam unmittelbar vor dem Oberleitungsmast 0-41 an der Eisenbahnklappbrücke Emden Fahrwasser/Alter Binnenhafen um ca. 11:25 Uhr zum Stillstand. Der Fdl nahm die Zustimmung zur Ausfahrt um ca. 11:29 Uhr zurück.

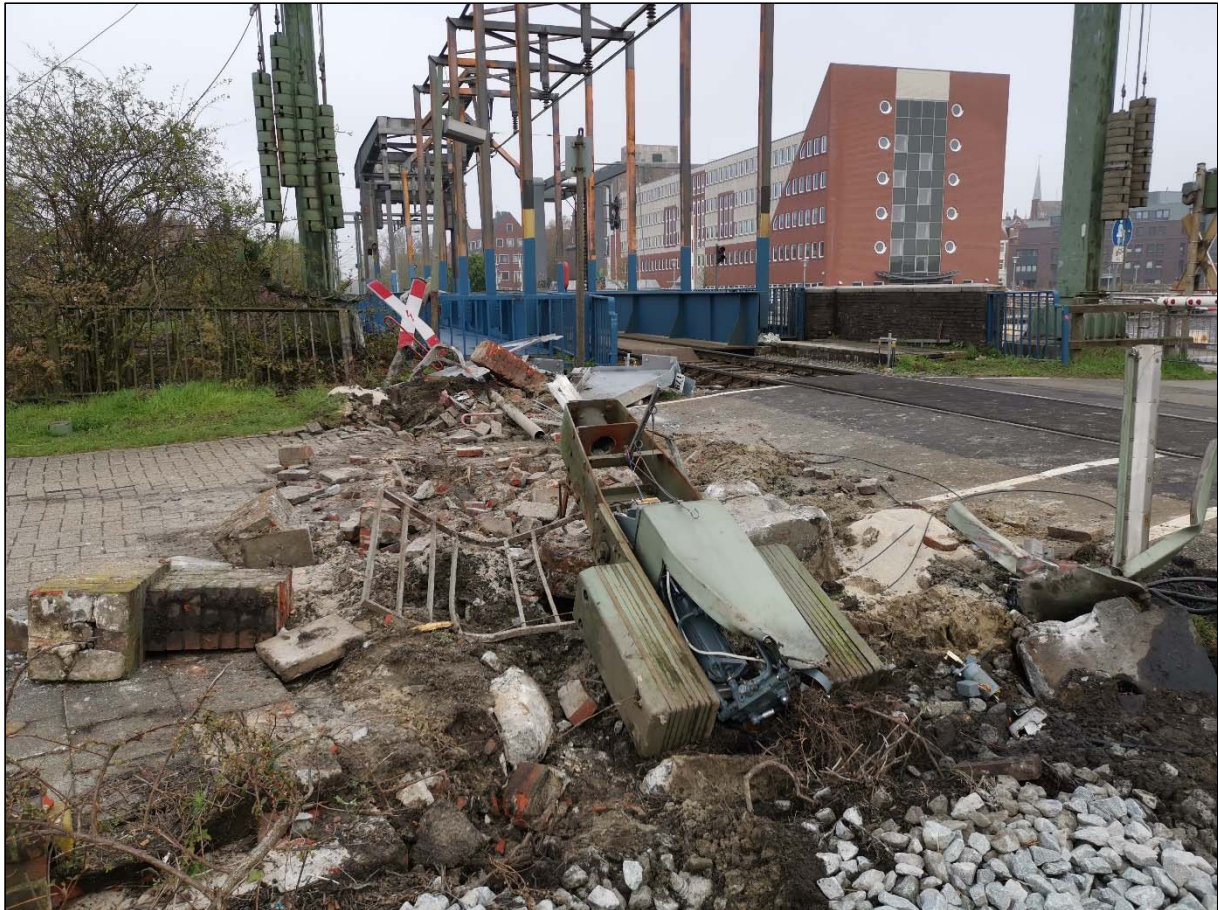
Abbildung 5: Zerstörter Gleisabschluss und Schrankenantrieb

Der Gleisabschluss in Gleis 179 wurde durch die Kollision zerstört und auf den BÜ im km 0,985 gedrückt. In der Folge entstand Sachschaden an der Schrankenanlage des BÜ.

Die Überprüfung der baulichen Infrastruktur ergab keine Hinweise auf Fehler oder andere Auffälligkeiten. Die Schäden an der Fahrbahn waren zweifellos Folgeschäden des Ereignisses. Die Einflüsse aus der Infrastruktur sind somit weder als ereignisursächlich noch als ereignisbegünstigend einzustufen.

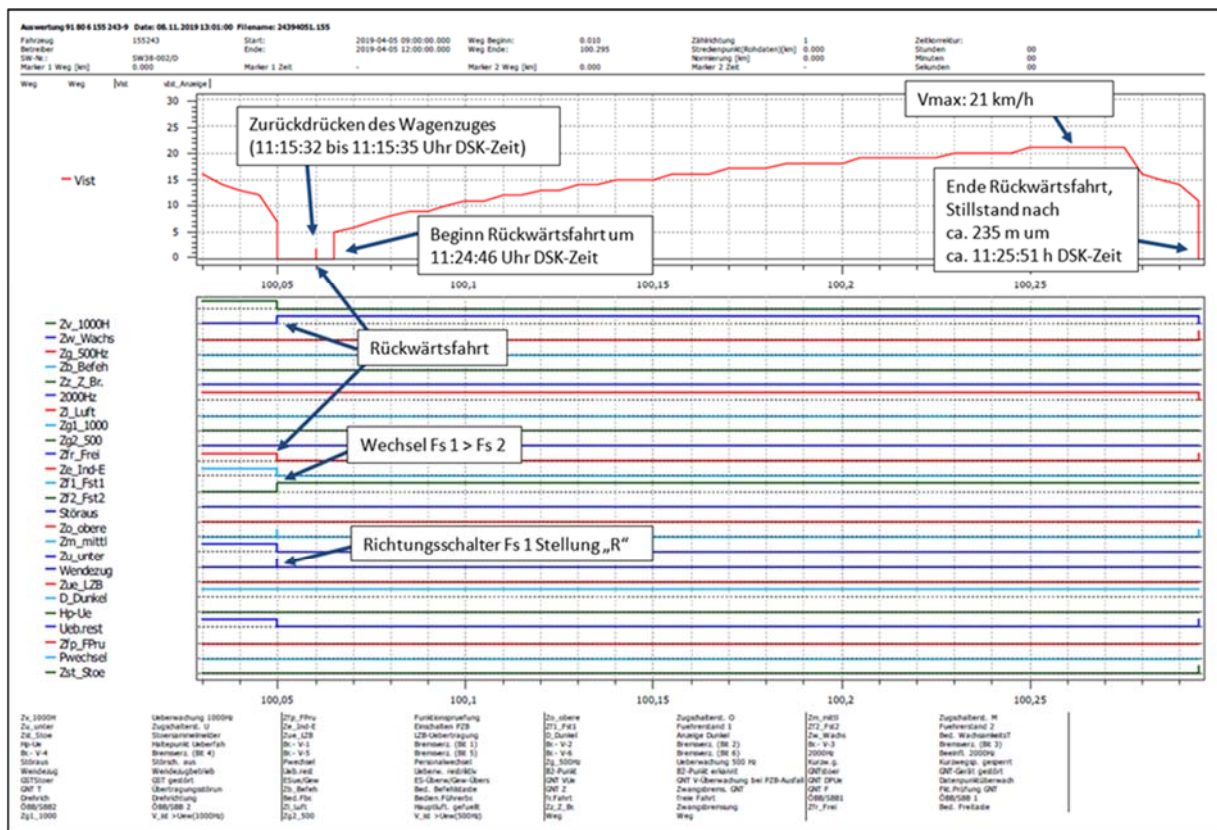
Danach folgte eine weitere Standzeit von ca. 9 Minuten. Die folgende Abbildung zeigt, dass das Fahrzeug um ca. 11:24:46 Uhr erneut in Bewegung gesetzt und auf eine maximale Geschwindigkeit von 21 km/h beschleunigt wurde. Dies erfolgte ebenfalls vom Fs 2 aus mit dem Fahrtrichtungsschalter in Stellung „Fahrtrichtung R“. Das Ende der Fahrt war nach ca. 235 m Fahrtstrecke und einer Fahrzeit von 1 Minuten und 5 Sekunden erreicht. Eine Geschwindigkeitsreduzierung von 21 km/h auf 11 km/h wurde ca. 20 Meter vor dem Stillstand (0 km/h) in den EFR-Daten registriert und ist mit großer Wahrscheinlichkeit auf die Kollision mit der im Stumpfgleis 179 stehenden Rangierlok um ca. 11:25:51 Uhr zurückzuführen. Das Einleiten einer Schnellbremsung wurde in den elektronischen Fahrdaten nicht registriert.

Nach der Zustimmung des Fdl zur Abfahrt aus Gleis 145 setzte der Tf den Zug fälschlicherweise rückwärts in Bewegung. Da er den Irrtum nicht bemerkte, konnte die Kollision mit dem in Gleis 179 abgestellten Tfz der Baureihe (BR) 294 nicht mehr verhindert werden.
