# Untersuchungsbericht

Aktenzeichen: 60uu2008-11/027-3323

## Gefährliches Ereignis im Eisenbahnbetrieb

Ereignisart:	Zugkollision
Datum:	05.11.2008
Zeit:	00:21 Uhr
Bahnhof:	Dillenburg
Weiche:	434
Kilometer:	126,5

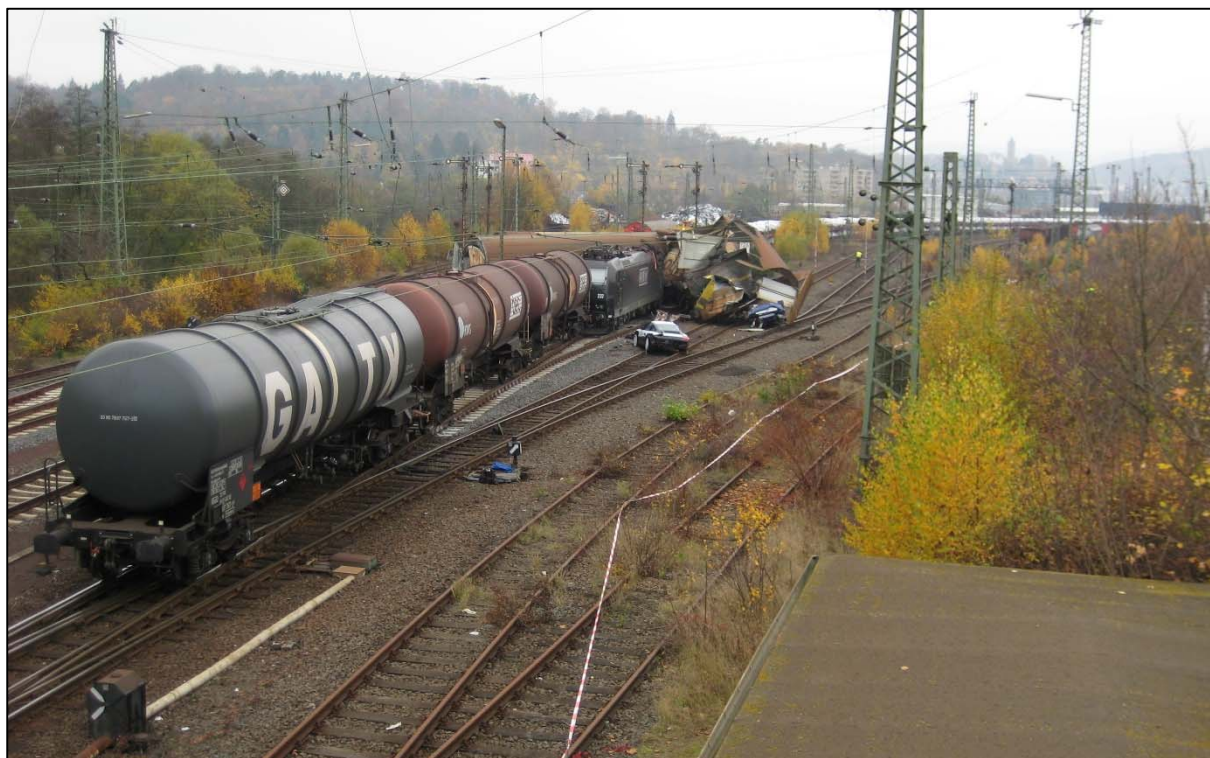
Abbildung 3: Kollisionsstelle, Blick vom Stw Ds<sup>3</sup>

Der Tf des CR 64218 fuhr auf Signalstellung Hp 2 in den Bf Dillenburg ein. Unmittelbar vor der Kollision erkannte der Tf die im Fahrweg stehenden Wagen und leitete eine Schnellbremsung ein. Der Zug CR 64218 kollidierte gegen 00:21 Uhr mit ca. 23 km/h mit den auf der W 434 stehenden letzten Wagen des CSQ 60046.

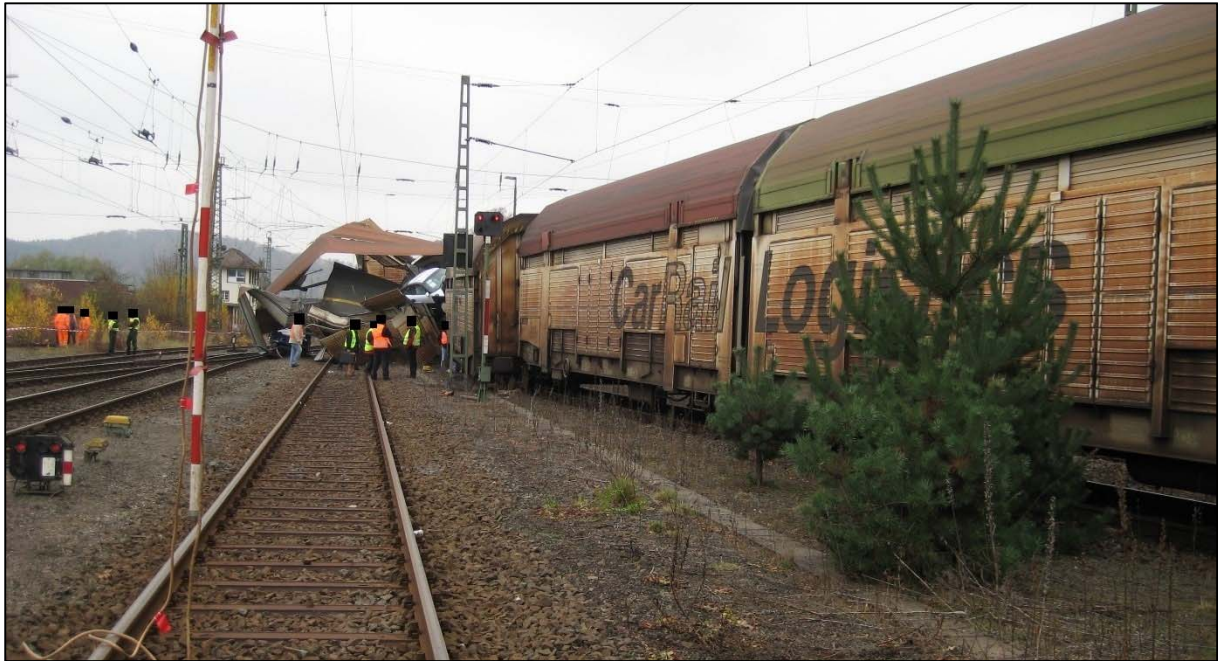
Abbildung 4: Unfallstelle, im Hintergrund Stw Ds<sup>4</sup>

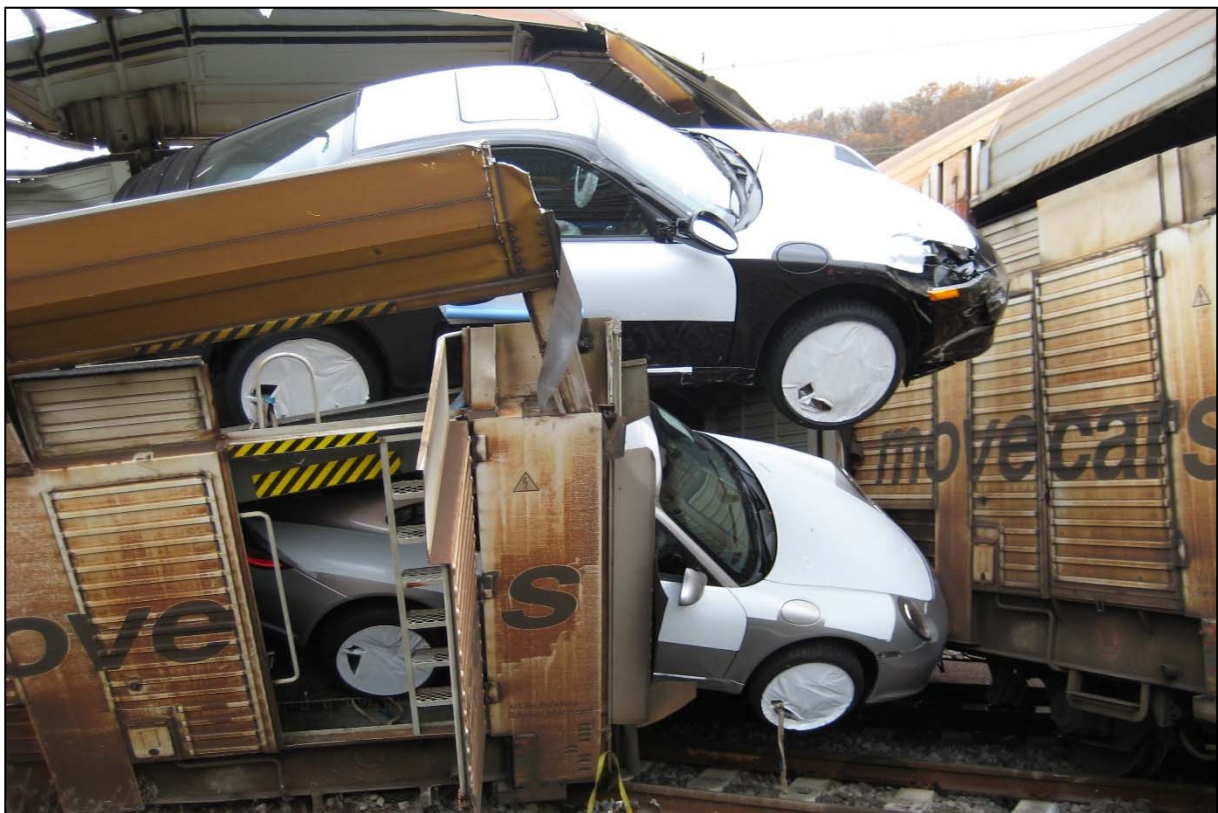
Bei der Kollision wurde der Triebfahrzeugführer (Tf) des CR 64218 leicht verletzt. Das Triebfahrzeug (Tfz) entgleiste mit allen vier Achsen und wurde stark beschädigt. Der folgende Kesselwagen überpufferte mit dem Tfz. Gefahrgut war nicht ausgetreten. Beim CSQ 60046 entgleisten die letzten zwei Autotransportwagen und wurden erheblich beschädigt. Die darauf verladenen PKW stürzten zum Teil in den Gleisbereich und erlitten Totalschaden. Weitere auf den nicht entgleisten Wagen verladene PKW wurden durch die Kollision zum Teil erheblich beschädigt.

Abbildung 5: Unfallstelle, Schadensausmaß<sup>5</sup>
