# Untersuchungsbericht

Aktenzeichen: 60uu2016-07/007-3323

## Gefährliches Ereignis im Eisenbahnbetrieb

Ereignisart:	Zugkollision
Datum:	22.07.2016
Zeit:	07:49 Uhr
Bahnhof:	Plochingen
Weiche:	64W91
Kilometer:	0,50

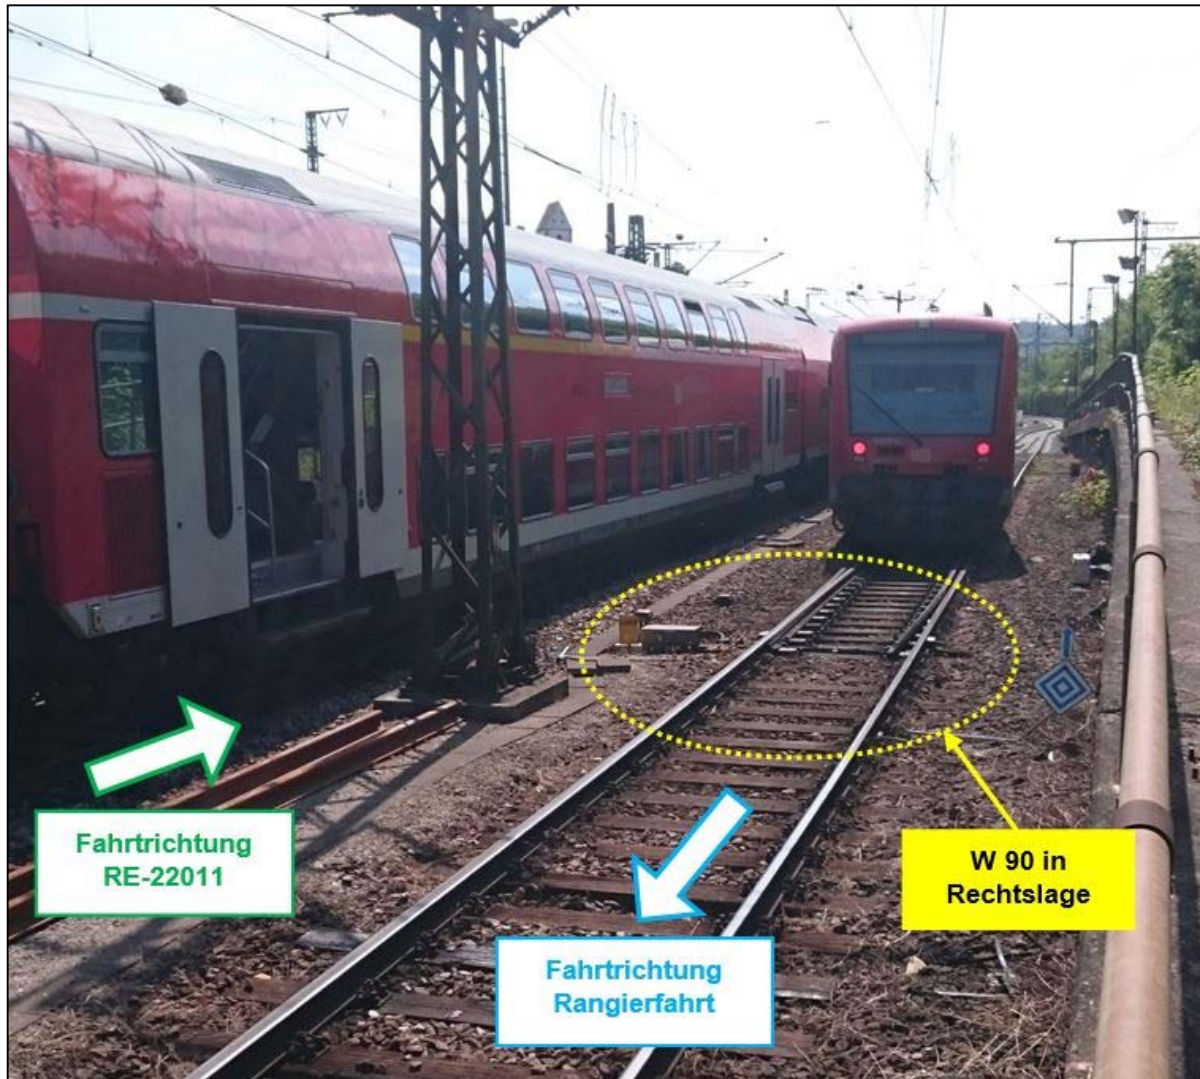
Abbildung 3: Kollisionsstelle<sup>3</sup>

Fahrzeuge sind nicht entgleist. An den ersten vier Reisezugwagen des RE 22011 waren fahrtrichtungsbezogen jeweils auf der rechten Fahrzeugseite Kollisionsspuren vorhanden. An der rechten Fahrzeugseite der Rf entstanden ebenfalls leichte Kollisionsschäden. Es kam zum Austritt einer geringen Menge von Dieselmotorkraftstoff.

Die vor Ort vorgefundene Sachlage wird in der folgenden Abbildung 7 auf der Grundlage des Signallageplans der DB Netz AG dargestellt. Abweichend von der in Kap. 4.4.1 erläuterten Darstellung der Innenanlage (s. Abb. 6) stand die Rf nicht im geraden (rechten) Strang der W 90 sondern auf dem im Lupenmonitor nicht farblich hinterlegten linken einmündenden Strang dieser Weiche. Diese Konstellation ergab sich durch die unzulässige Vorbeifahrt der Rf am Halt zeigenden Ls W91Y über den abzweigenden Strang der zu diesem Zeitpunkt in Linkslage befindlichen W 91. Der dargestellte Achszähler W90/W91 zwischen den Weichen wurde von der Rf frei gefahren. Bedingt durch den Halt vor der für diese Fahrt (falsch liegenden) Weichenzungen der W 90 befand sich der hintere Teil der Rf jedoch noch vor dem Grenzzeichen der W 91 und stand somit nicht profilfrei (s. auch Abb. 3).

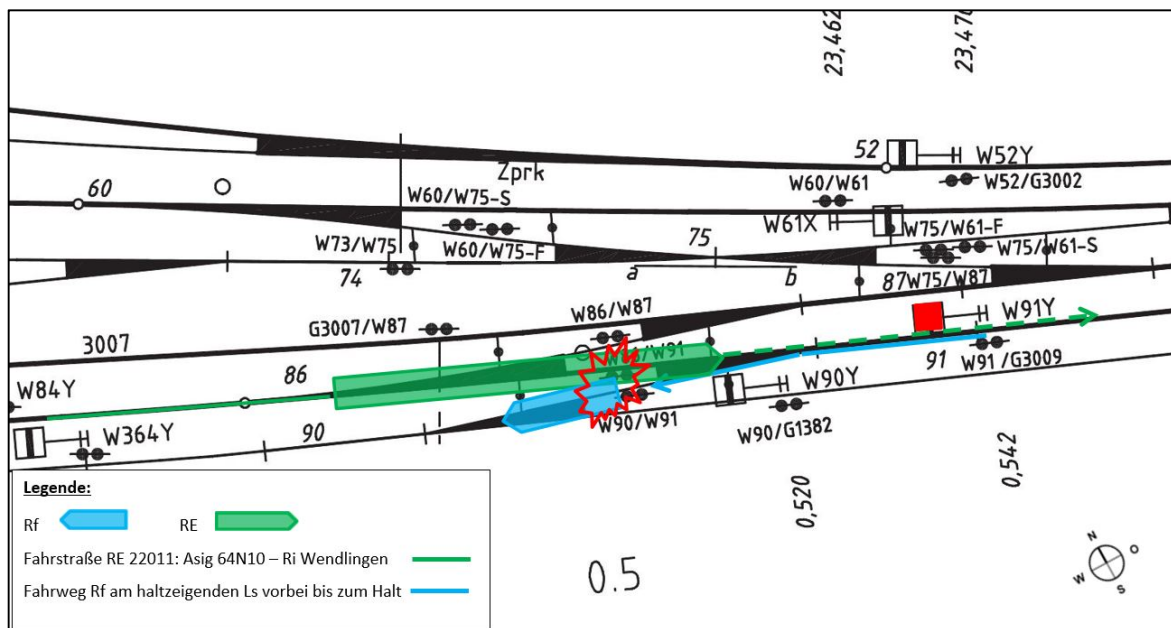
Abbildung 4: Darstellung Kollisionsstelle im Signallageplan<sup>4</sup>

Am 22.07.2016 gegen 07:49 Uhr kollidierte bei der Ausfahrt aus Gleis 10 des Bf Plochingen der Regionalexpress (RE) 22011 (Stuttgart Hbf – Tübingen Hbf) seitlich mit einer in der Weichenverbindung 64W90/64W91 nicht grenzzeichenfrei stehenden Rangierfahrt (Rf).

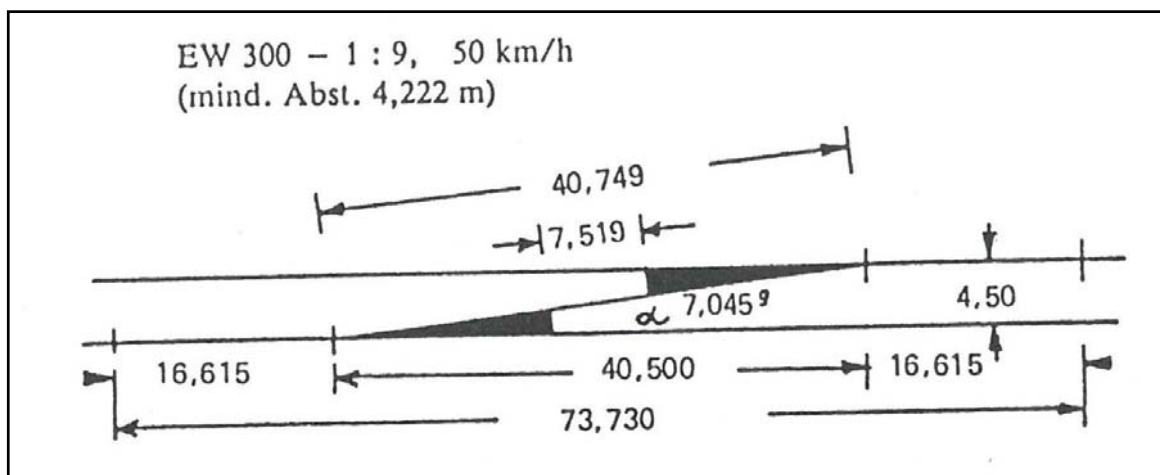
Abbildung 5: Grundbauform Weichenverbindung mit zwei EW 300-1:9<sup>5</sup>

Die Einbaumaße der Weichen vor Ort entsprechen den Einbauvorschriften sowie den Regelzeichnungen. Bedingt durch die gegenseitige Lage ist ein Aufenthalt von Fahrzeugen im

jeweils einmündenden Gleisabschnitt unter Herstellung der Profilverfreiheit zum geraden Strang nicht möglich. Die weiteren Details hierzu werden im Kap. 4.4 erläutert.

An den Weichen fanden sich keine Hinweise, die auf einen bautechnischen Mangel hinweisen. Die vorgeschriebenen Regelinspektionen wurden durchgeführt.

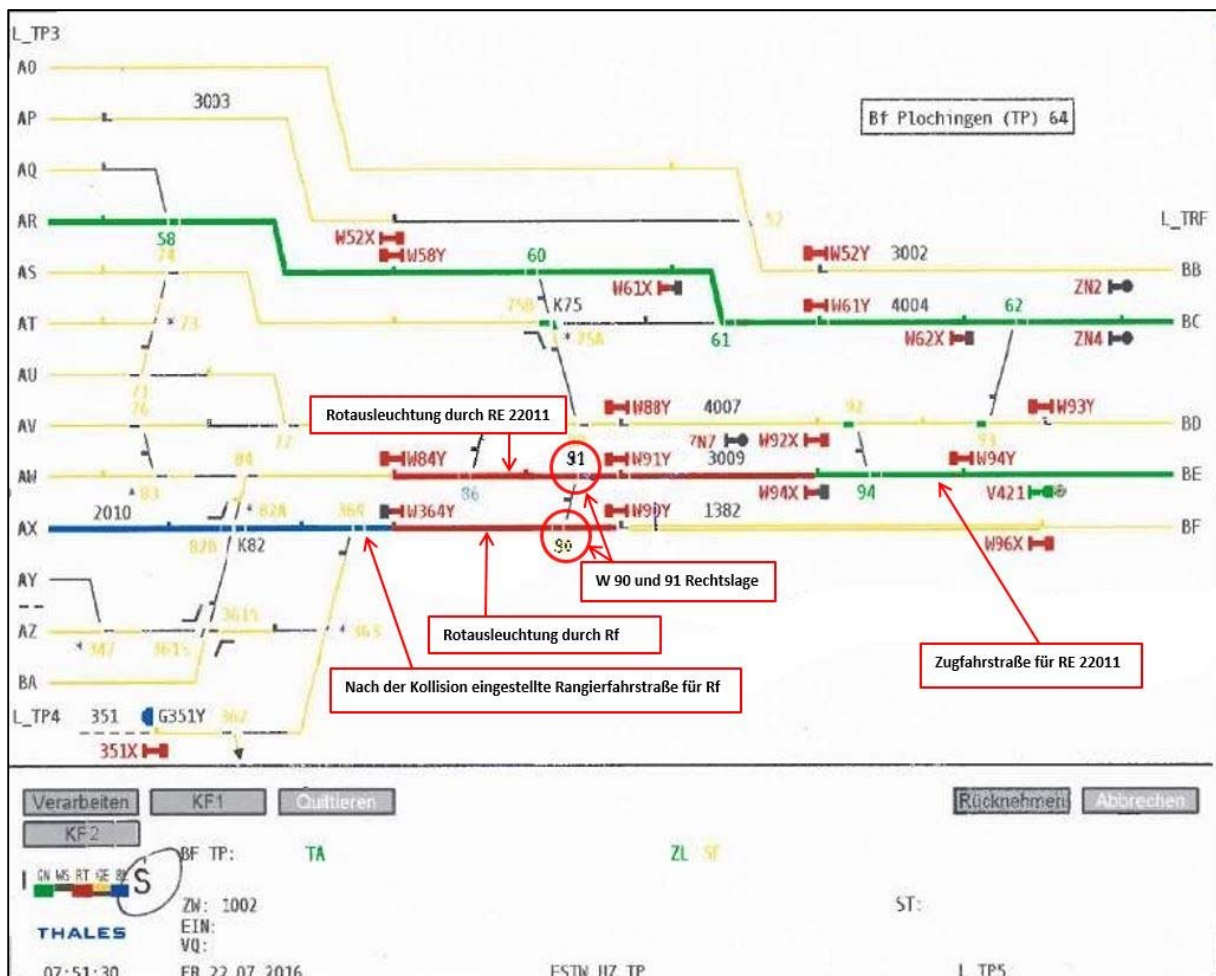
Abbildung 6: Screenshot Lupe Bedienplatz Plochingen 2<sup>6</sup>

Die Gleisbelegung durch RE 22011 war auf der Lupe des Bedienplatzes zwischen den Ls W84Y und W94X über die W 86 und W 91 sowie den Gleisabschnitt 3009 durch Rotausleuchtung dargestellt. Die in diesem Abschnitt befindliche W 91 befand sich dabei in Rechtslage und wurde in dieser Lage als belegt (Rotausleuchtung) angezeigt. Der noch nicht aufgelöste Teil der Ausfahrtzugstraße für RE 22011 Richtung Wendlingen war ab dem Ls W94X, das sich noch in Fahrtstellung befand, bis in das Streckengleis mit einer grünen Ausleuchtung dargestellt.

Die Gleisbelegung durch die stehende Rf war auf der Lupe zwischen den Ls W90Y und W364Y durch Rotausleuchtung dargestellt. Die in diesem Abschnitt befindliche W 90 befand sich

dabei in Rechtslage und wurde in dieser Lage als belegt (Rotausleuchtung) angezeigt. Der Weichenmelder zeigte Ruhelicht, d. h. es lag weder eine Störung noch eine Auffahrmeldung vor. Die nach der Kollision eingestellte und nicht befahrene Rangierstraße für die Rf war ab dem fahrtzeigenden Ls W364Y bis zum Zielgleis 59 mit einer blauen Ausleuchtung dargestellt.

Der Gleisabschnitt der Verbindung zwischen den Weichen W 90 und W 91 ist ohne farbige Ausleuchtung dargestellt.

Die zuvor erfolgte unzulässige Vorbeifahrt der Rf am Halt zeigenden Ls W91Y war aus dieser Darstellung auf der Lupe des Bedienplatzes heraus nicht mehr erkennbar.

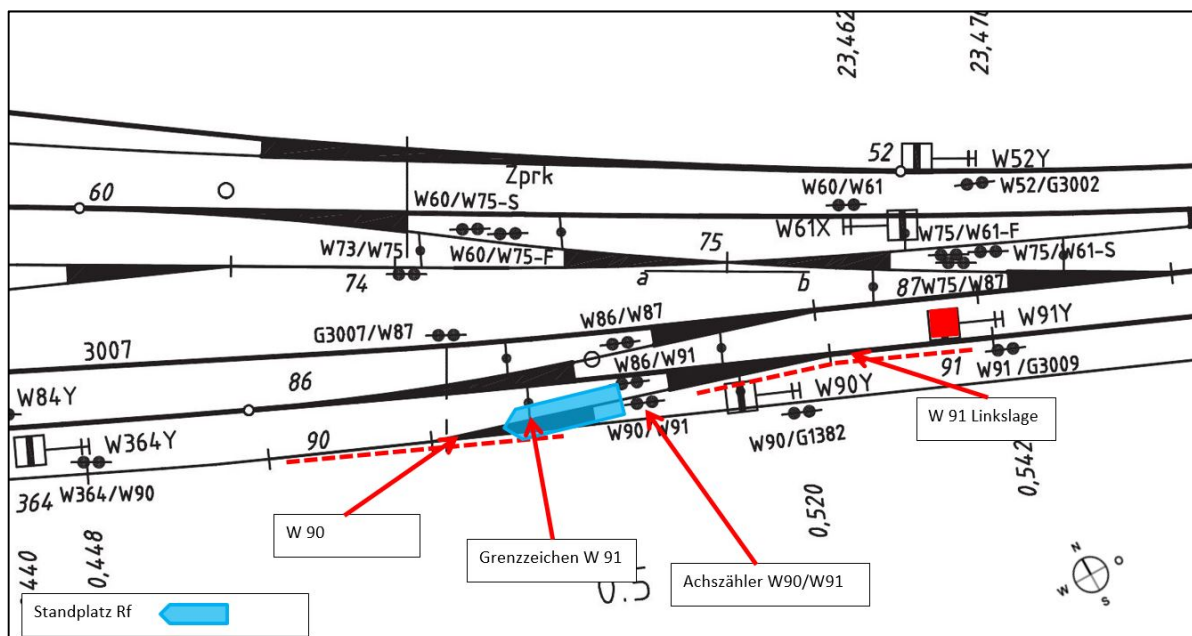
Abbildung 10: Signallageplan Zustand nach Vorbeifahrt Rf<sup>9</sup>

Zur Verdeutlichung wird die Ausgangslage zur Kollision nach der Vorbeifahrt der Rf am Halt zeigenden Ls nochmals im nachfolgenden Ausschnitt aus dem Signallageplan detailliert dargestellt.

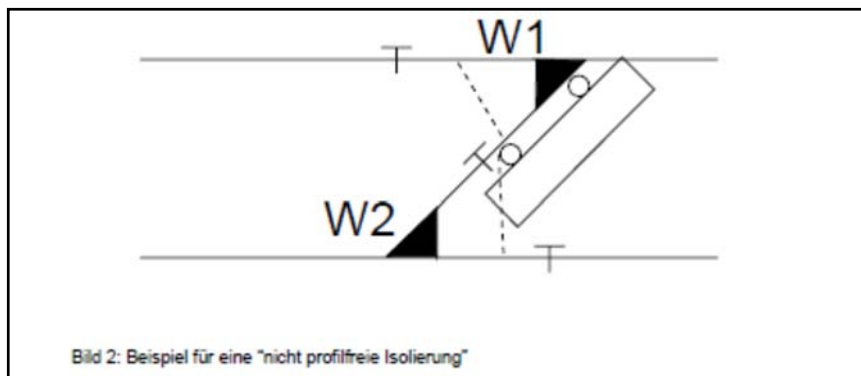
Abbildung 11: Beispiel nicht profilfreie Isolierung<sup>10</sup>

Liegt eine solche „nicht profilfreie Isolierung“ bei einer Weiche vor, könnte ein Fahrzeug, welches sich auf einem Freimeldeabschnitt einer Nachbarweiche befindet, in den Profilraum der „nicht profilfrei isolierten“ Weiche hineinragen.

Die Behandlung der Profilraummeldungen wird also technisch über die Lage des jeweiligen Beziehungselements gesteuert. Das bedeutet aber, dass bei abweisender Lage die Belegtmeldung einer Weiche, die in den Profilraum der Nachbarweiche ragt, nicht beachtet wird.

Als Beispiel ist die Weiche 2 auf dem linken Strang „nicht profilfrei isoliert“. Beide Weichen befinden sich in Linkslage (zuweisend) und Weiche 1 ist besetzt. Die Gleisfreimeldung der Weiche 2 ist freigefahren. Die Weiche könnte als frei angezeigt werden. Nun ist in der Weiche 2 die Profilsperre auf dem linken Strang wirksam, d. h. die Belegtmeldung bleibt weiterhin bestehen. Eine Umstellung ohne Hilfsbedienung von links nach rechts ist nicht möglich. Eine Fahrt über den geraden Strang der Weiche 2 wird somit wirksam verhindert. Eine zwingende Voraussetzung dieser Funktionalität ist jedoch die zuweisende Lage beider Weichen.

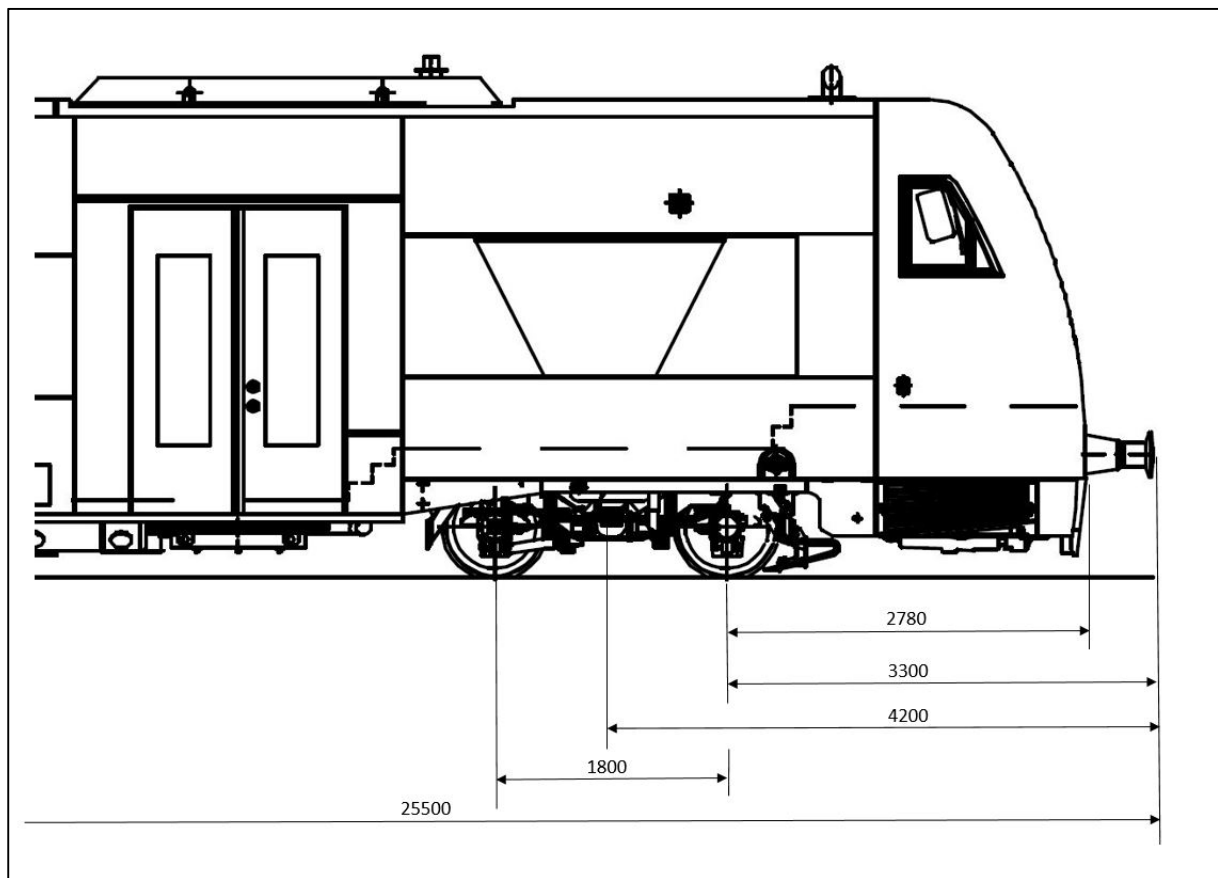
Abbildung 14: Abmaße Baureihe 650<sup>12</sup>

Es ergibt sich ein rechnerischer Überstand von 3,30 m von der äußeren Achse bis zum Puffer bzw. 2,78 m bis zur Fahrzeugbegrenzung. Die Gesamtlänge von 25,50 m verbunden mit diesem Überstand ermöglichte die Aufstellung des Fahrzeugs im abzweigenden Strang der W 90 zwischen dem Achszähler W90/W91 und den Weichenzungen dieser Weiche. Durch die nicht profilfreie Isolierung ragte der Überstand des Fahrzeugs nach Freifahren des Achszählers noch in das Profil des geraden Strangs der W 91.
