Untersuchungsbericht

Aktenzeichen: BEU-uu2018-05/003-3323

Gefährliches Ereignis im Eisenbahnbetrieb

| Ereignisart: | Zugkollision |

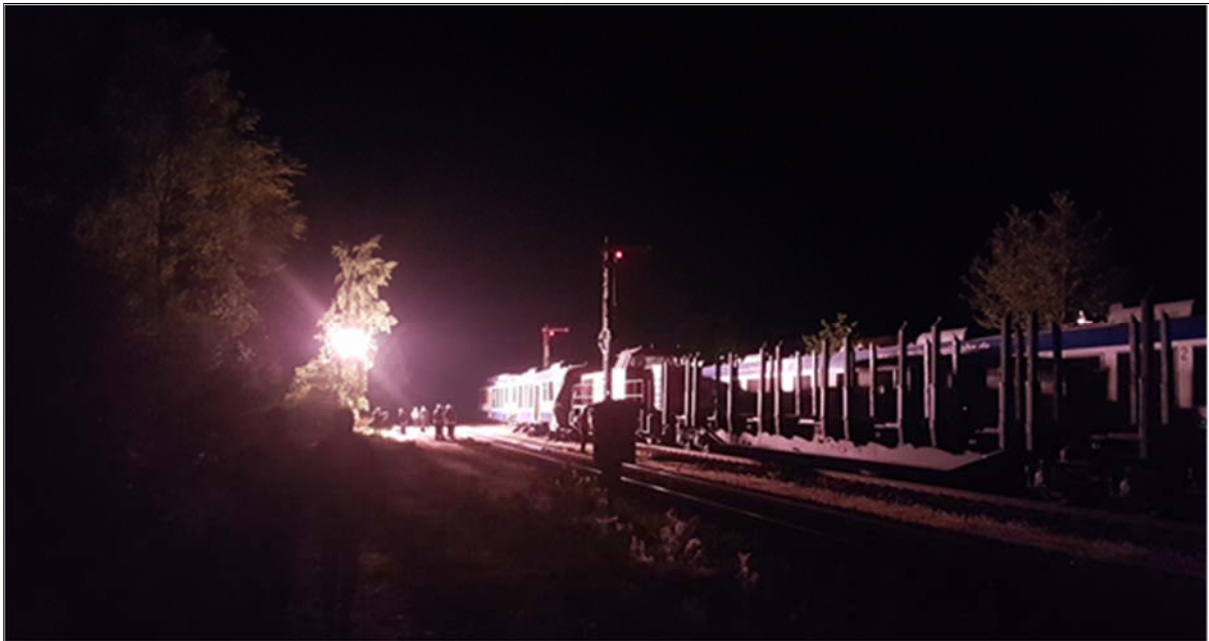
Abbildung 5: Übersicht Unfallstelle³

Bei der Kollision wurden der Triebfahrzeugführer (Tf) des DPN 86696 und ein Fahrgast des Personenzuges getötet. Zwei Fahrgäste wurden schwer verletzt, elf weitere erlitten leichtere Verletzungen. Der Tf des Güterzuges erlitt einen psychischen Schock.

Der Triebwagen der BRB wurde im Bereich des Führerstands völlig zerstört. Das führende Drehgestell entgleiste.

Bei der Diesellok des Güterzuges wurden die Crashpuffer eingedrückt und das Frontgeländer massiv verbogen.

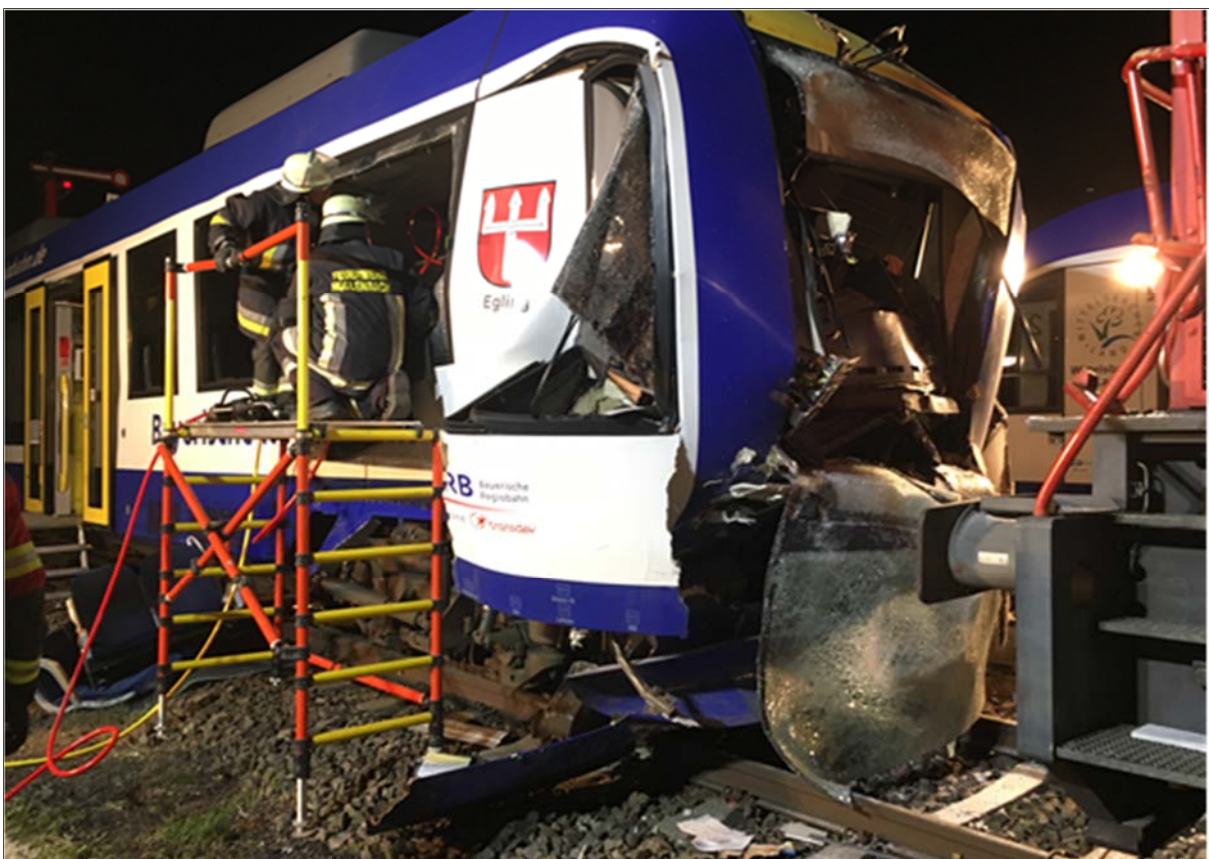
Abbildung 6: Schadbild Fahrzeuge⁴

Bei der Diesellok des Güterzuges wurden die Crashpuffer eingedrückt und das Frontgeländer massiv verbogen. Die an der Lok verbauten Crashelemente haben wie vorgesehen funktioniert. Es waren keine strukturellen Schäden am Triebfahrzeug erkennbar.

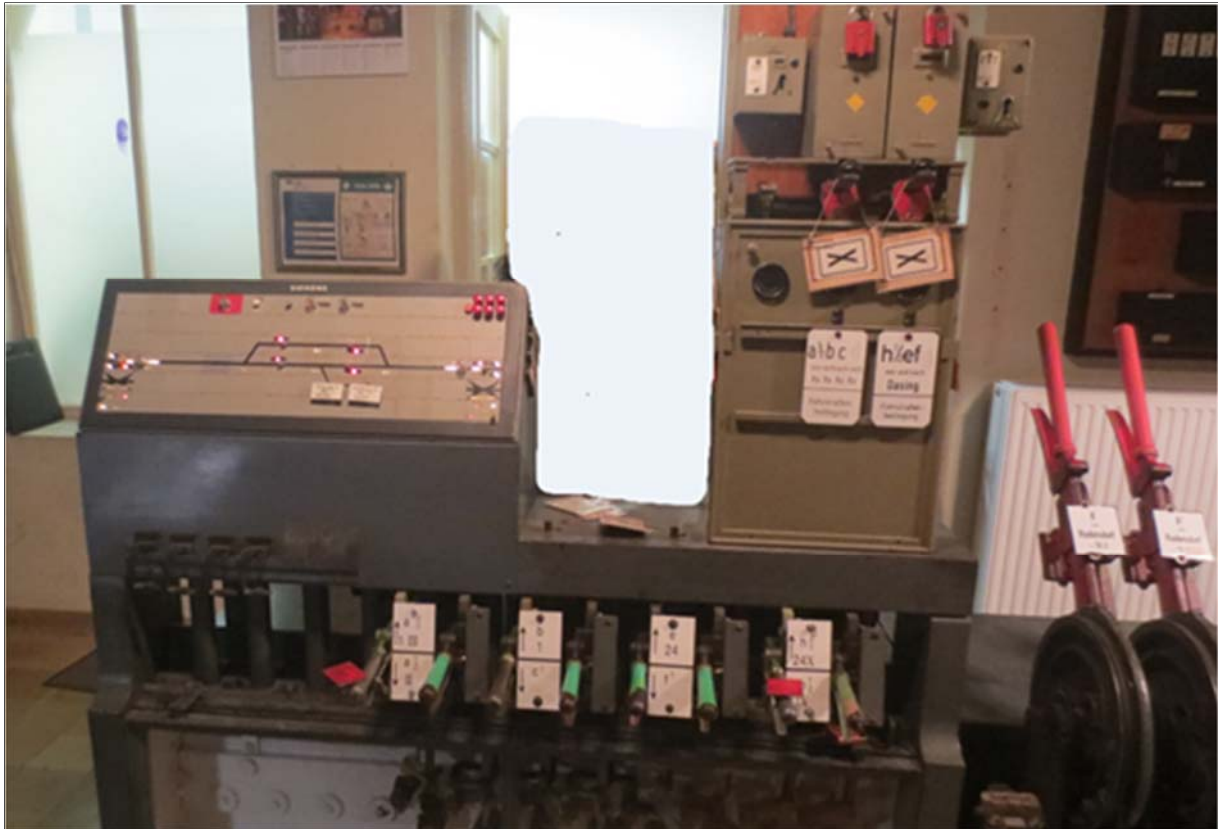
Abbildung 9: Stell- und Überwachungseinrichtungen im Stellwerk Bf Aichach

Im Bf Aichach war eine Anzeigeeinrichtung für die Strecken-Gleisfreimeldeanlage installiert. Der Bahnhof selbst jedoch verfügte über keine Gleisfreimeldeanlage.

Eine Gleisfreimeldeanlage für die Bahnhofsgleise existiert nicht. Das Freisein des Fahrweges in diesem Bereich ist vom Fdl durch Hinsehen zu prüfen.

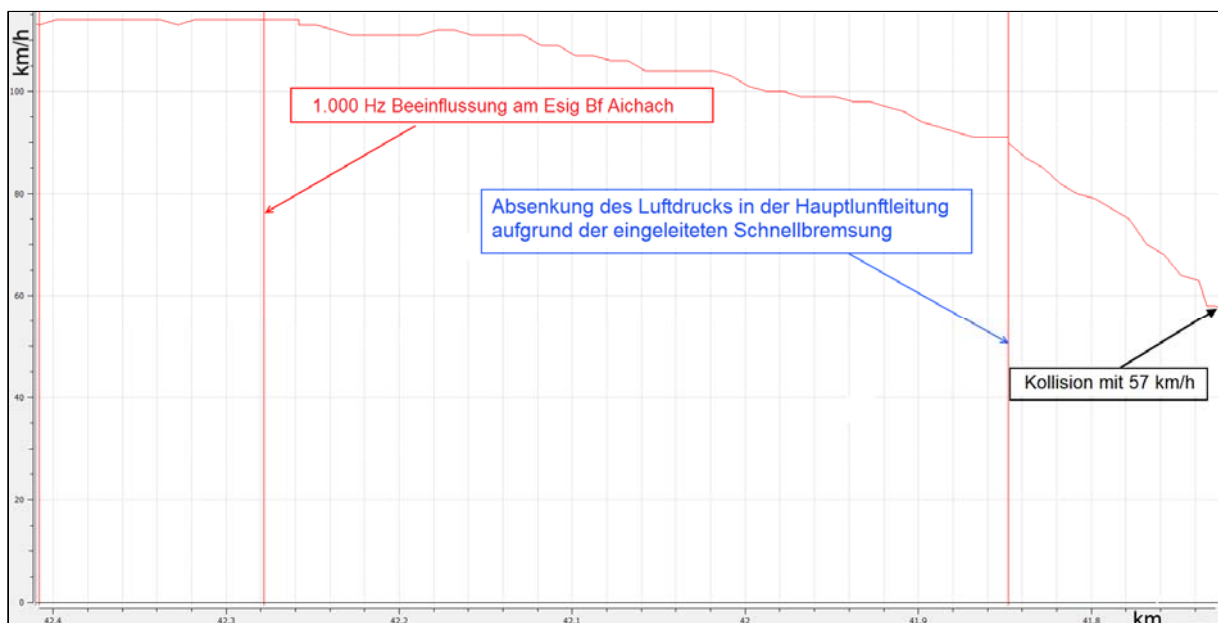
Abbildung 11: Grafische Auswertung der Fahrtdaten des DPN 86696

In den Aufzeichnungen der EFR war am Esig H (bzw. Standort des Ausfahrsignals (Avsig)) des Bf Aichach eine 1.000 Hz-Beeinflussung durch die PZB registriert, die der Tf durch Betätigung der Wachsamkeitstaste bestätigt hatte.

In Höhe der Einfahrweiche 24 des Bf Aichach leitete der Tf eine Schnellbremsung aus einer Geschwindigkeit von 90 km/h ein. Bis zur Kollision mit dem Güterzug verblieb noch eine Wegstrecke von etwa 130 m. Die Kollisionsgeschwindigkeit betrug 57 km/h.

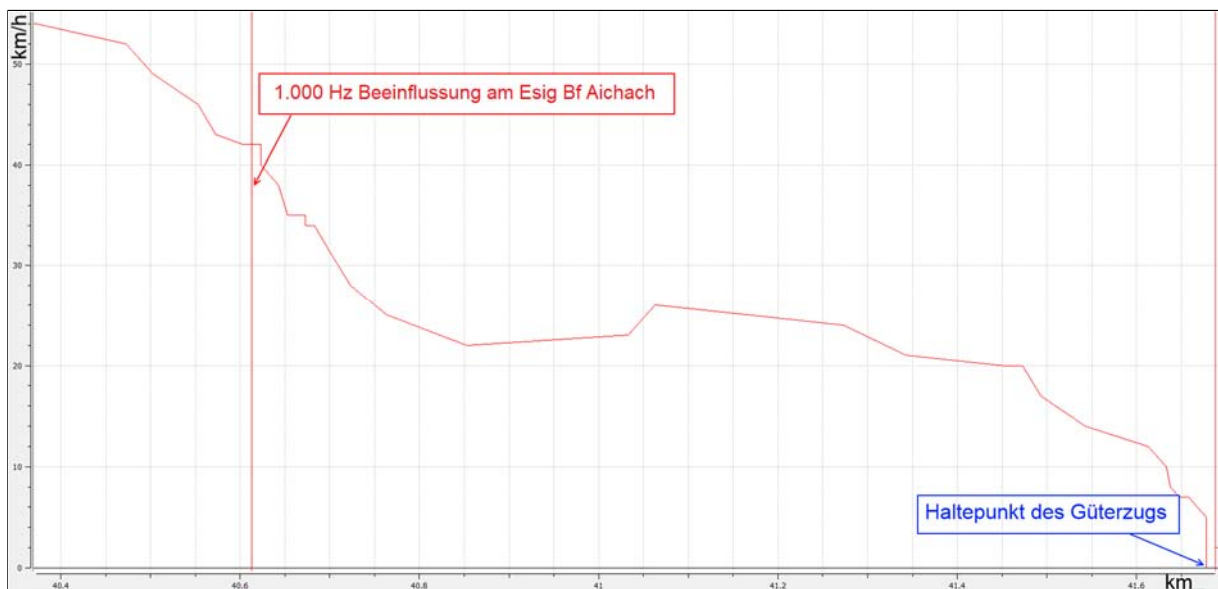
Abbildung 12: Grafische Auswertung der Fahrdaten des Güterzuges DGS 98907

Über den ausgewerteten Fahrtverlauf hatte der Tf die zulässigen Geschwindigkeiten eingehalten. Am Esig A (bzw. Standort des Avsig) des Bf Aichach war in der Aufzeichnung der EFR eine 1.000 Hz-Beeinflussung durch die PZB registriert, die der Tf durch Betätigung der Wachsamkeitstaste bestätigt hatte.

Zum Zeitpunkt der Kollision stand der Güterzug seit ca. 17 Minuten vor dem Halt zeigenden Asig F im Bf Aichach. Fahrzeugbewegungen waren seit dem ordnungsgemäßen Anhalten vor dem Signal bis zur Kollision in den Aufzeichnungen der EFR nicht registriert.

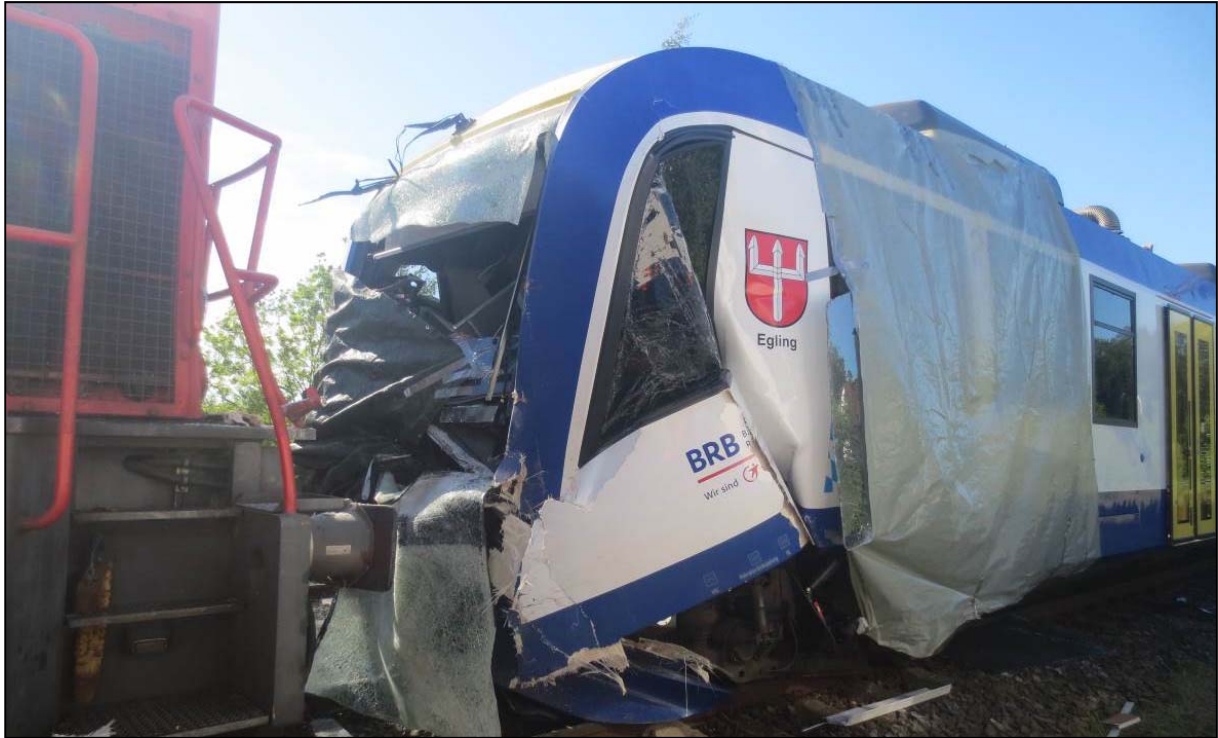
Abbildung 13: Schäden im Frontbereich des Triebwagens

Der Triebwagen wurde im Bereich des Führerstandes vollständig zerstört. Die vordere Triebwagenhälfte erlitt erhebliche strukturelle Schäden. Das führende Drehgestell entgleiste.

Der Triebwagen erfüllte die Anforderungen der DIN EN 15227 (Anforderungen an die Kollisionssicherheit von Schienenfahrzeugkästen). Diese legt eine Kollision zweier baugleicher Fahrzeuge mit jeweils 18 km/h Fahrgeschwindigkeit bzw. die Kollision eines 36 km/h schnellen Fahrzeugs mit einem stehenden Fahrzeug zugrunde.
