KÖZLEKEDÉSBIZTONSÁGI  
SZERVEZET

# **ZÁRÓJELENTÉS**

**2012-554-5  
VASÚTI BALESET**

**Szolnok állomás  
2012. augusztus 14.  
45518-1 sz. vonat**

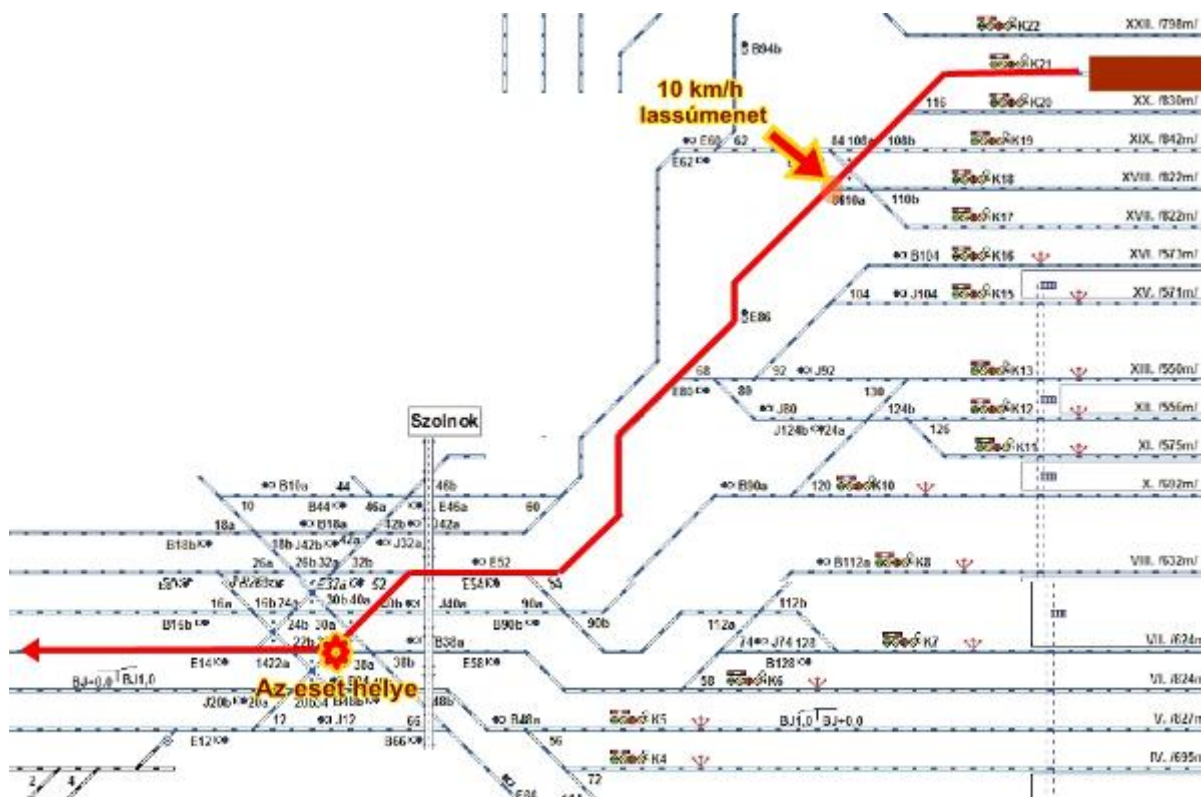
3. ábra: A vonat vágányútja Szolnok állomáson (Forrás: Útvonalkönyv)

Az eseményben érintett váltók állítása központból elektromos úton az 1. sz. tábláról, a táblakezelő forgalmi szolgálattevő által történik. Az esetben érintett 28. átszelési kitérő 48-XIV rendszerű, melyet a kihaladó vonat mellékirányból főirányba haladva érintett. (3.ábra)

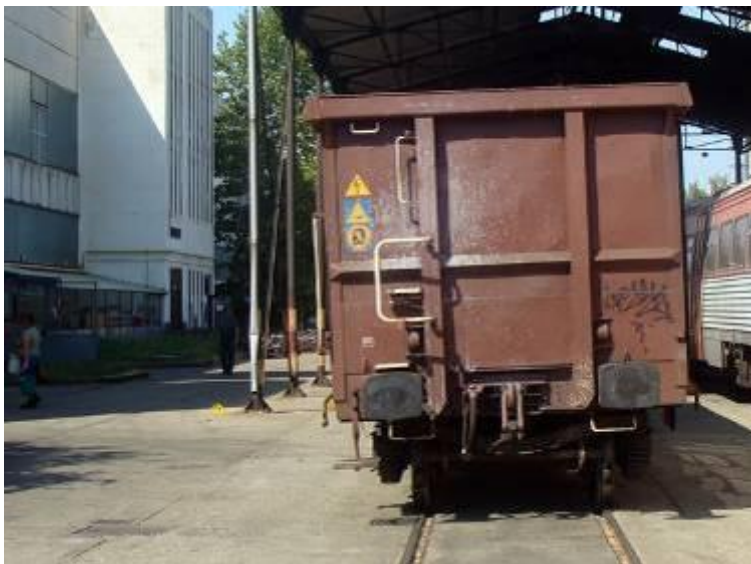
A kocsiszekrény szemrevételezése során megállapítást nyert, hogy a siklott kocsi kocsiszekrényén, több helyen horzsolásos sérülések találhatók. A vasúti jármű ajtajai be voltak drótozva, a fuvarozott áru esetleges szóródásának megakadályozása érdekében a rések szigetelőanyaggal voltak kitöltve. A fentiekből, valamint a korábban fuvarozott áru fizikai tulajdonságaiból kiindulva arra következtetésre jutott a Vb, hogy a jármű kirakása/ürítése buktatásos technológiával történik.

A mérlegelésre beállított kocsi szemrevételezésekor szemmel is látható volt a siklott jármű alvázkeretének elcsavarodása. Ezt a megállapítást az elvégzett mérlegelés meg is erősítette.

4. ábra: A siklott kocsi a MÁV-GÉPÉSZET Zrt telephelyén

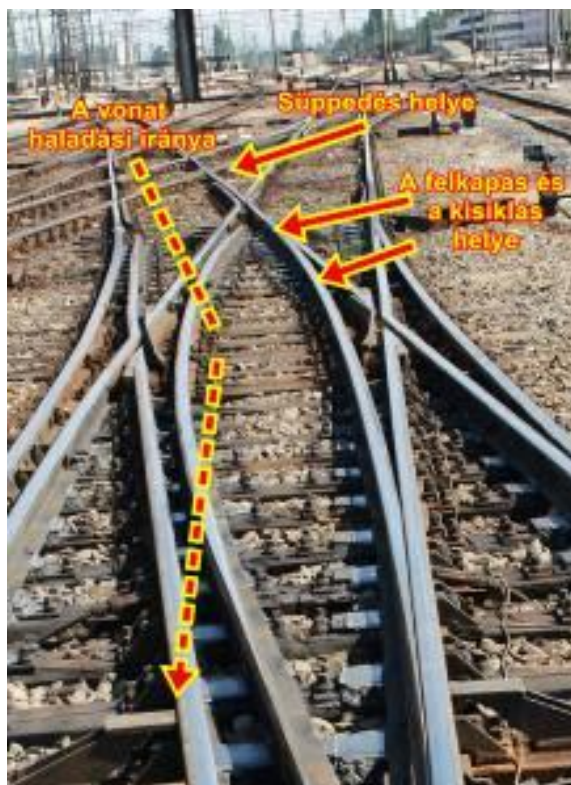
A mért adatok elemzését és értékelését követően a Vb azt tapasztalta, hogy a felkapás helyét megelőzően mintegy 15 alj távolságban – a kettős vasúti keresztezés páros oldali egyszerű keresztezésének csúcsbetétjénél - a vasúti pályában egy süppedés található a menetirányt tekintve bal sínszámban. Ennek mértéke 25 mm volt. Ez a fekszinthiba a felkapási nyom helyéhez érve a jobb sínszámban lévő 10 mm-es értékre változott.

A Vb véleménye szerint az eset úgy következhetett be, hogy amikor a vonat kihaladása közben a 33 56 537 7393-7 pályaszámú, üres négytengelyes kocsis hátsó forgóváza a 40 sz. és a 28 sz. kitérők közötti keresztelésben lévő baloldali sín-számban lévő süppedéses vágányszakaszra ráhaladt, az előírásoknál nagyobb átlós kerékterhelés eltérés felerősödött a lokális pályahiba nyomán fellépő billentő hatás következtében.

4. ábra: A siklás helye

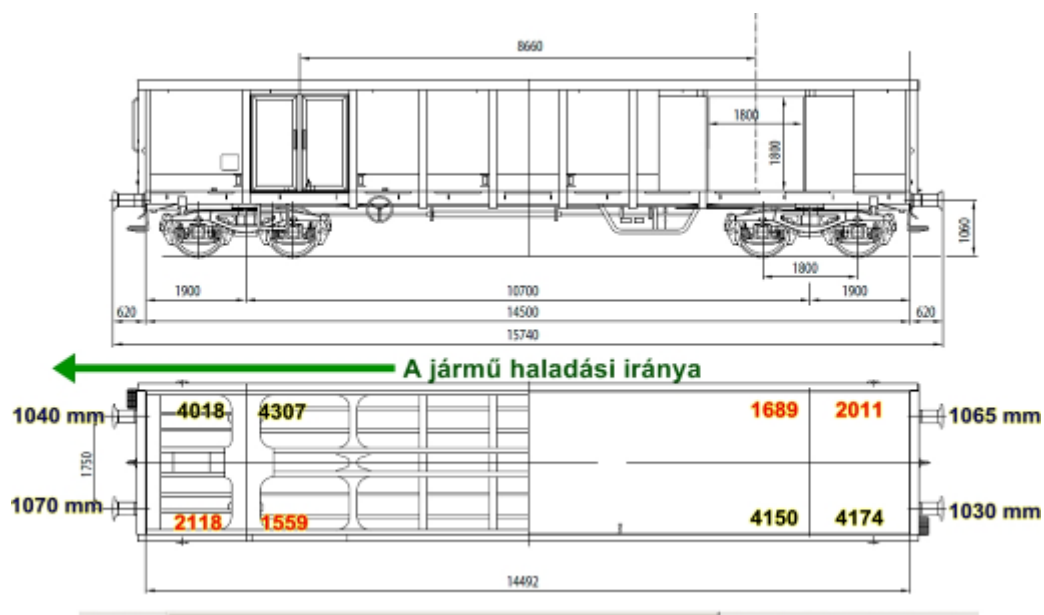
Annak hatására, hogy a teherkocsi alvázkerete is meg volt csavarodva a haladó jármű oldaláról egy további kedvezőtlen tényező lépett fel, melynek hatására a jármű első forgóvázának bal oldala tehermentesült.

A deformálódott alvázkeret és az azonnali beavatkozási szintet el nem érő, de egyértelműen létező lokális pályahiba együttes hatása miatt a tehermentesült első forgóváz az érintőköríves átszelési kitérőben a menetirányt tekintve a baloldalon nem követte a köríves csúcssínt, hanem gyakorlatilag érintőirányban felkapott a sínkoronára és kisiklott.

**5. ábra: A siklott jármű mért adatai**
