Untersuchungsbericht

Aktenzeichen: 60uu2013-01/014-3323

Gefährliches Ereignis im Eisenbahnbetrieb

Ereignisart:	Zugentgleisung
Datum:	05.01.2013
Zeit:	16:32 Uhr
Bahnhof:	Recklinghausen Ost
Streckennummer:	2222
Kilometer:	4,75

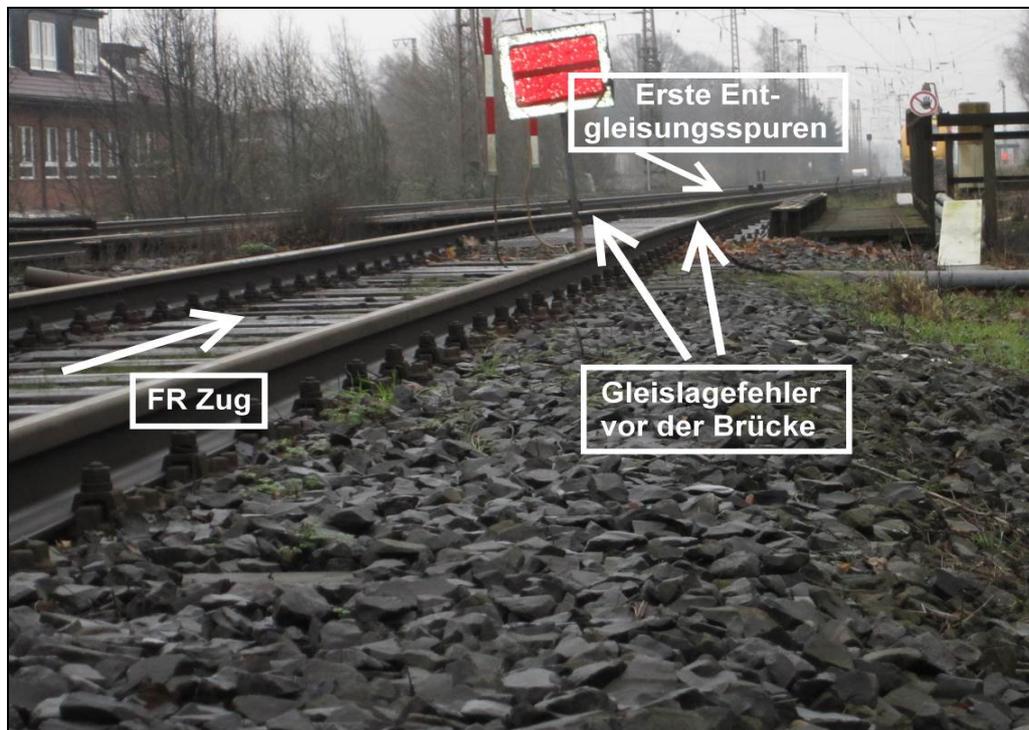
Abbildung 1: Gleislagefehler am Brückenbauwerk Ovelgönnestraße

Ein fehlerhafter Einbau von Brückenquerbalken führte zu unzulässigen Abweichungen der Gleislage. Im Zusammenwirken mit einer weiteren Gleislagestörung, resultierend aus instabilem Unterbau an einem Brückenwiderlager, führten diese Oberbaumängel zur Entgleisung der beiden Wagen.

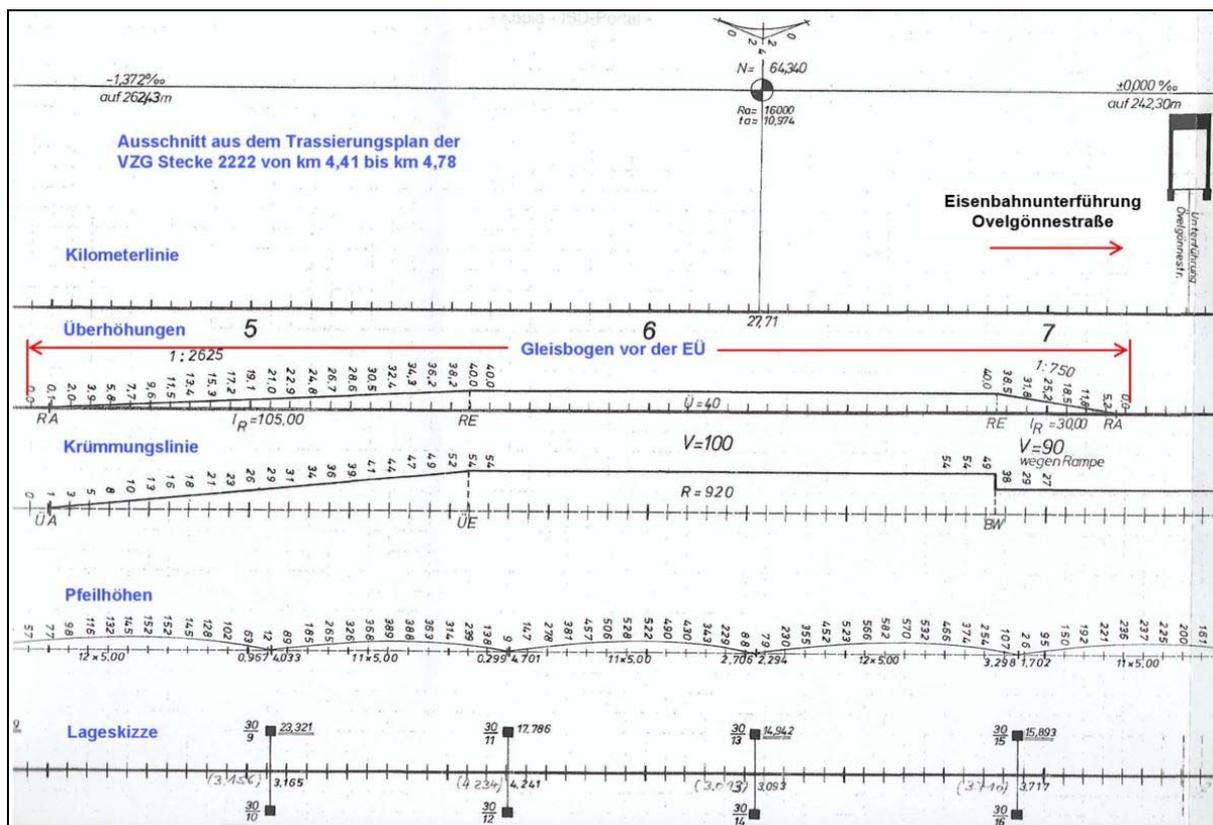
Abbildung 4: Ausschnitt 1 Trassierungsplan Strecke 2222

Im gültigen Trassierungsplan (siehe Abbildung 4) war in diesem Bereich ein Gleisbogen mit einem Radius von $r=920$ m sowie eine Soll-Überhöhung von $\ddot{u}=40$ mm vorgesehen. Am Bogenende kurz vor dem Brückenbauwerk lief die Soll-Überhöhung auf $\ddot{u}=0$ mm aus.

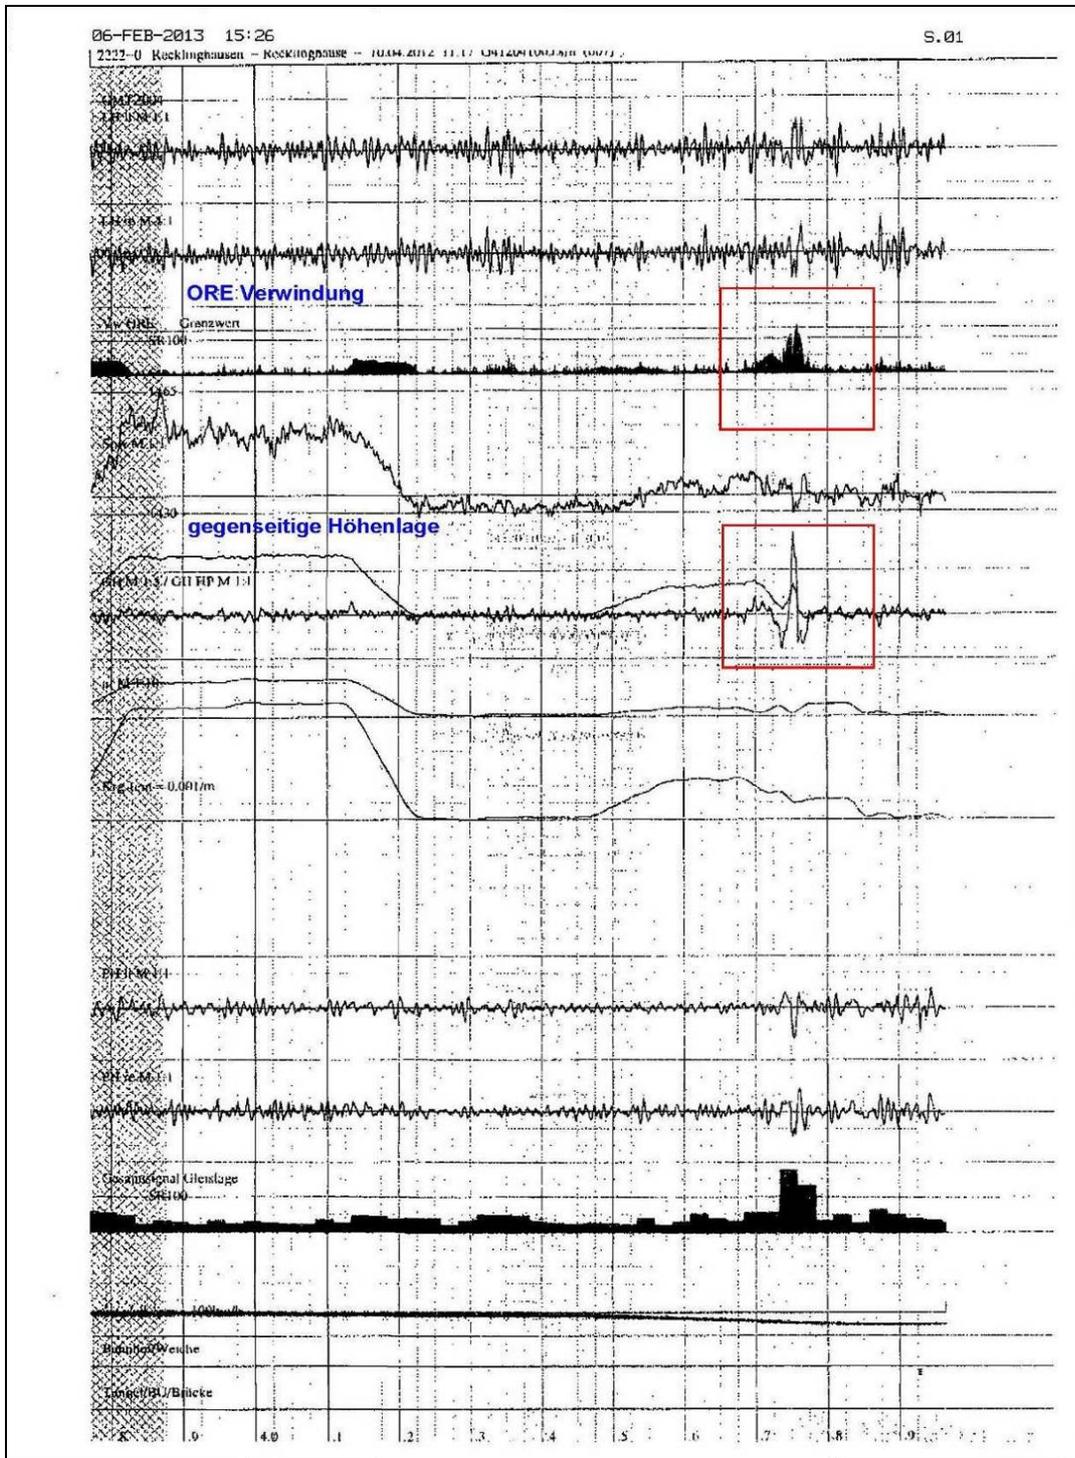
Abbildung 5: Messschrieb GMTZ vom 10.04.2012

Nach dem Einbau neuer Brückenbalken wurden erstmalig am 10.04.2012 im Rahmen einer Inspektionsmessfahrt Gleislagefehler bei der Verwindung und in der gegenseitigen Höhenlage festgestellt. Der Grenzwert für die Verwindung war dabei überschritten. Daraufhin wurde nach Auskunft DB Netz AG eine Sofortmeldung herausgegeben und eine Langsamfahrstelle mit 20 km/h eingerichtet. Dies stellt einen Verstoß gegen die DB Richtlinie 821 dar, gemäß der ein Gleis bei Überschreitung des Grenzwertes zu sperren ist. Noch am selben Tag wurden Handstopfarbeiten am westlichen Widerlager durchgeführt und in der Folge die Langsamfahrstelle wieder aufgehoben. Das Ausmaß und das Erscheinungsbild der vor Ort festgestellten Verschmutzung des Gleisbettes deuteten auf eine Herabsetzung der Tragfähigkeit des Untergrundes hin. Angesichts dieser Feststellung ist fraglich, ob Handstopfarbeiten als Instandsetzungsmaßnahme zur nachhaltigen Beseitigung der festgestellten Grenzwertüberschreitung geeignet waren.

Die Durchführung von weiteren Korrekturmaßnahmen auf der Brücke konnte nicht nachgewiesen werden. Somit bleibt offen, ob die durchgeführte Instandsetzungsmaßnahme erfolgreich war und zulässige Gleislagewerte hergestellt werden konnten.

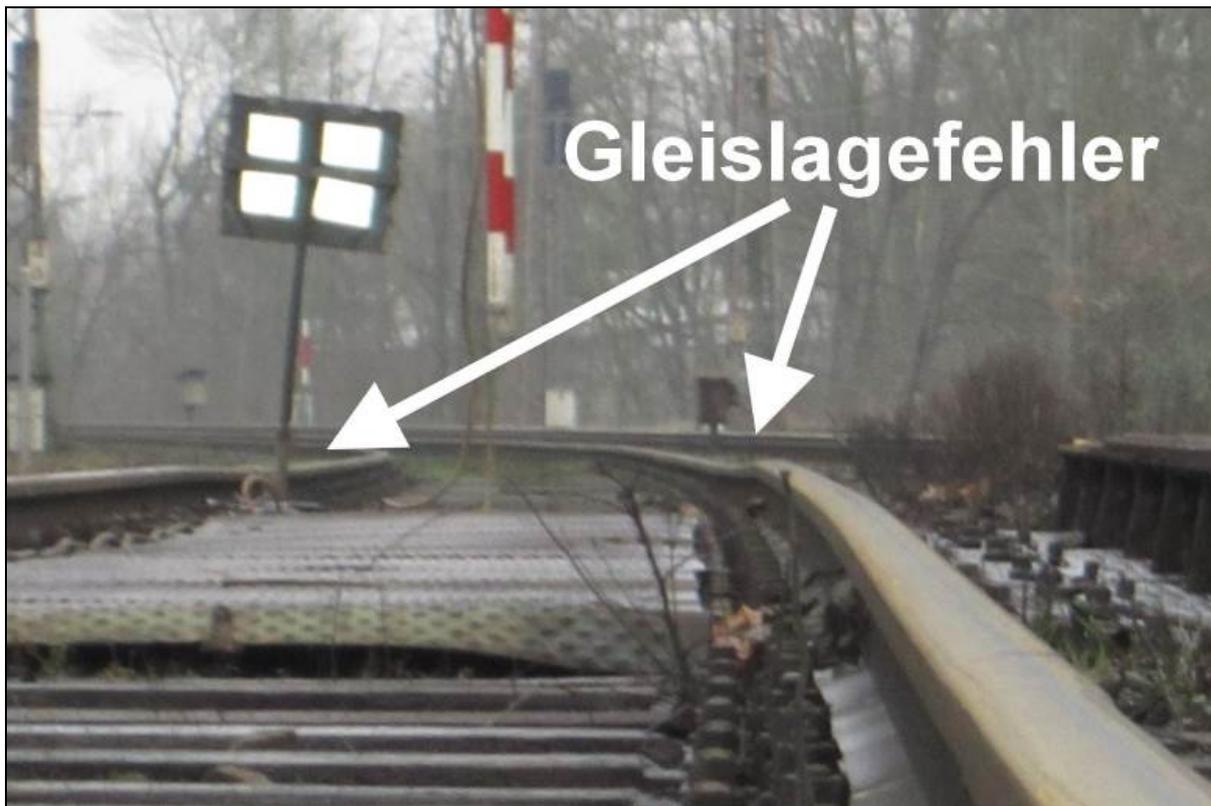
Abbildung 7: Gleislagefehler westliches Brückenwiderlager

Bis auf den bereits erwähnten Gleislagefehler im Bereich des westlichen Widerlagers, konnten augenscheinlich zuerst keine weiteren Mängel am Oberbau im Bereich des Brückenbauwerkes festgestellt werden.

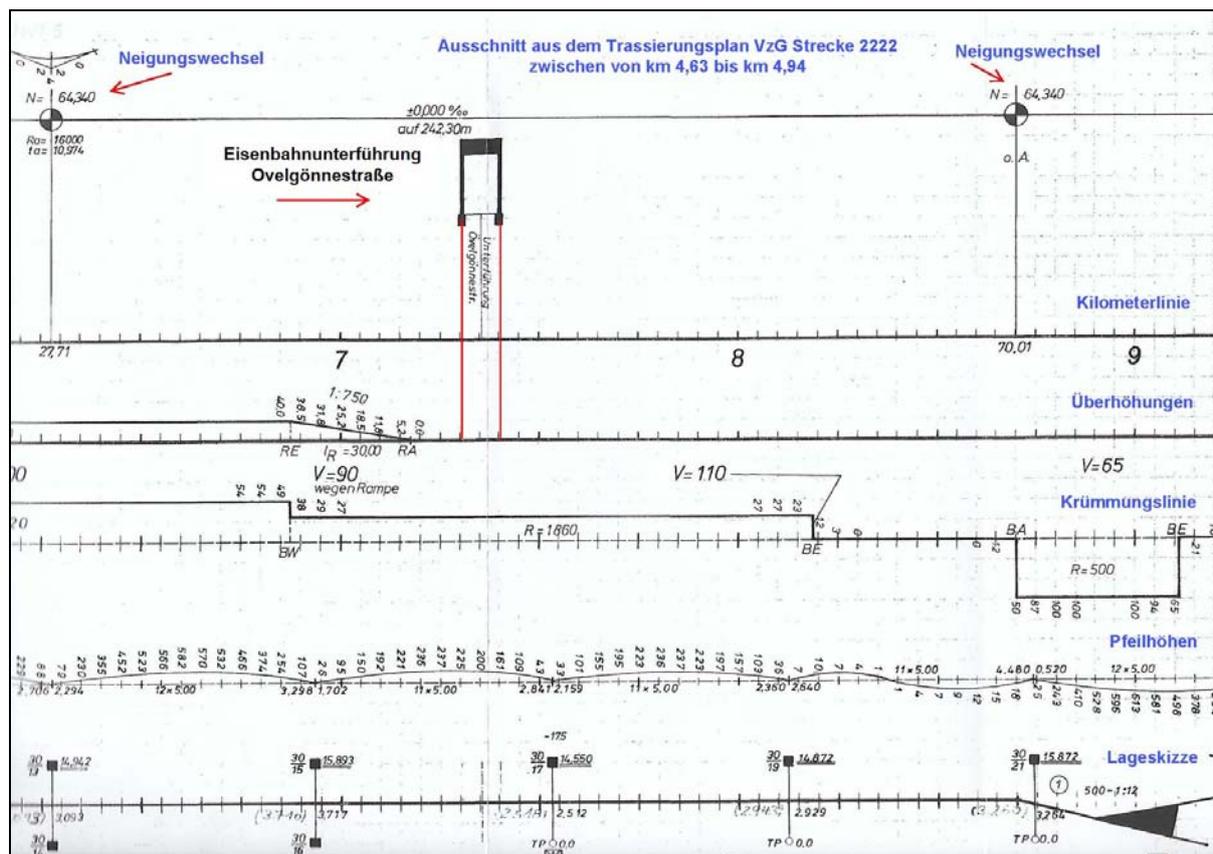
Abbildung 8: Ausschnitt 2 Trassierungsplan Strecke 2222

Die Zugentgleisung geschah unmittelbar nach der Befahrung des Brückenbauwerks Ovelgönnestraße. Im Rahmen der Sachverhaltsermittlung wurden bereits augenscheinlich Gleislagefehler erkannt. Das Gleisbett war teilweise stark verschmutzt und die verbauten Holzschwellen wiesen Rissbildungen auf. Schwellen, Kleineisen und Schwellenschrauben zeigten Spuren der vorangegangenen Zugentgleisung. Weitere Aufschlüsse über die Ist-Lage des Gleises sollte eine Messung mit einem Gleismesszug der DB Netz AG ergeben.

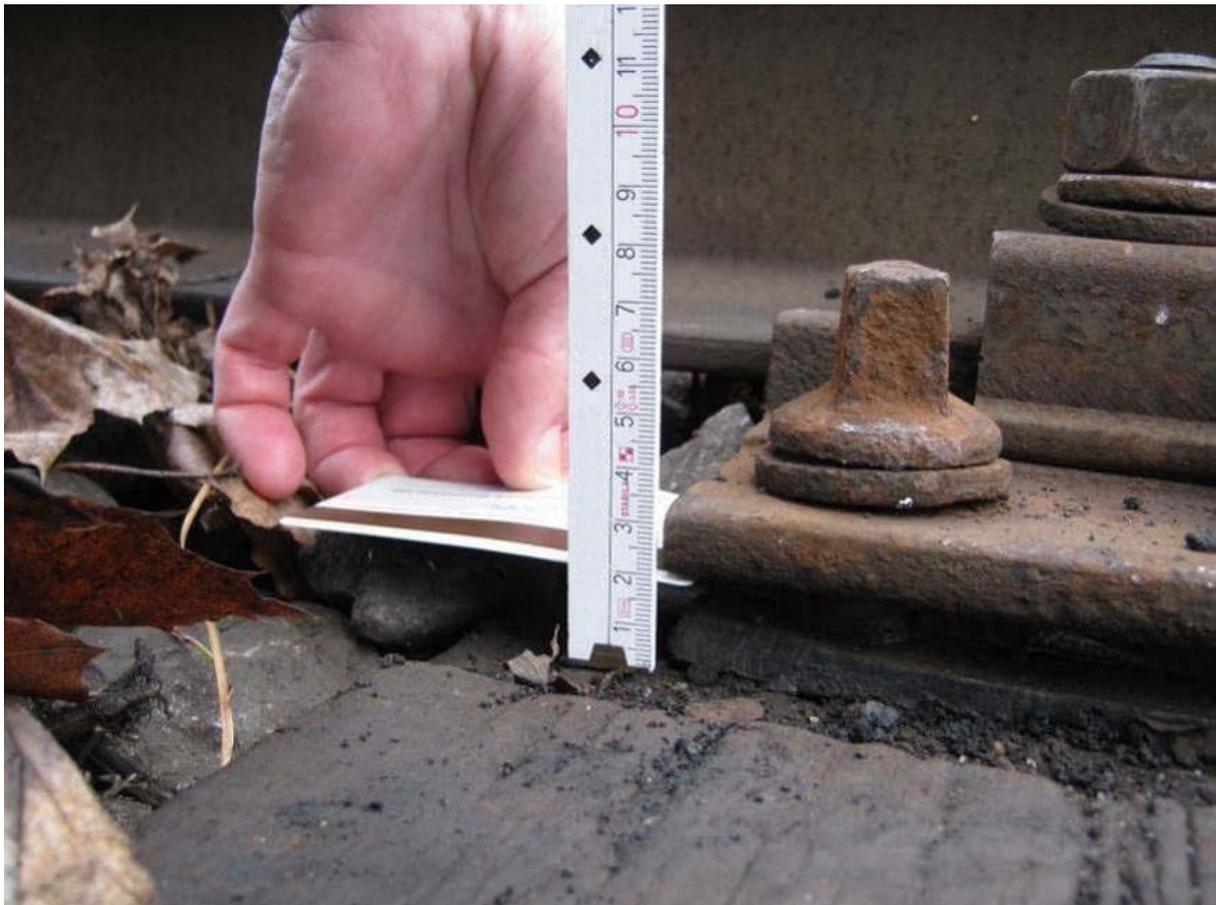
Abbildung 9: Nachträglich eingebaute Zwischenlagen

Bei der Sachverhaltsermittlung wurde u. a. festgestellt, dass Höhenunterschiede bis 20 mm ausgeglichen worden waren. Dafür wurden zwischen Holzschwelle und Rippenplatte unver-schmutzte Zwischenlagen im Bereich des westlichen rechten Widerlagers unter der Bogen-innenschiene eingebaut. Laut Trassierungsplan liegt der beschriebene Bereich innerhalb eines Gleisbogens ($r=1860$ m) ohne Überhöhung.

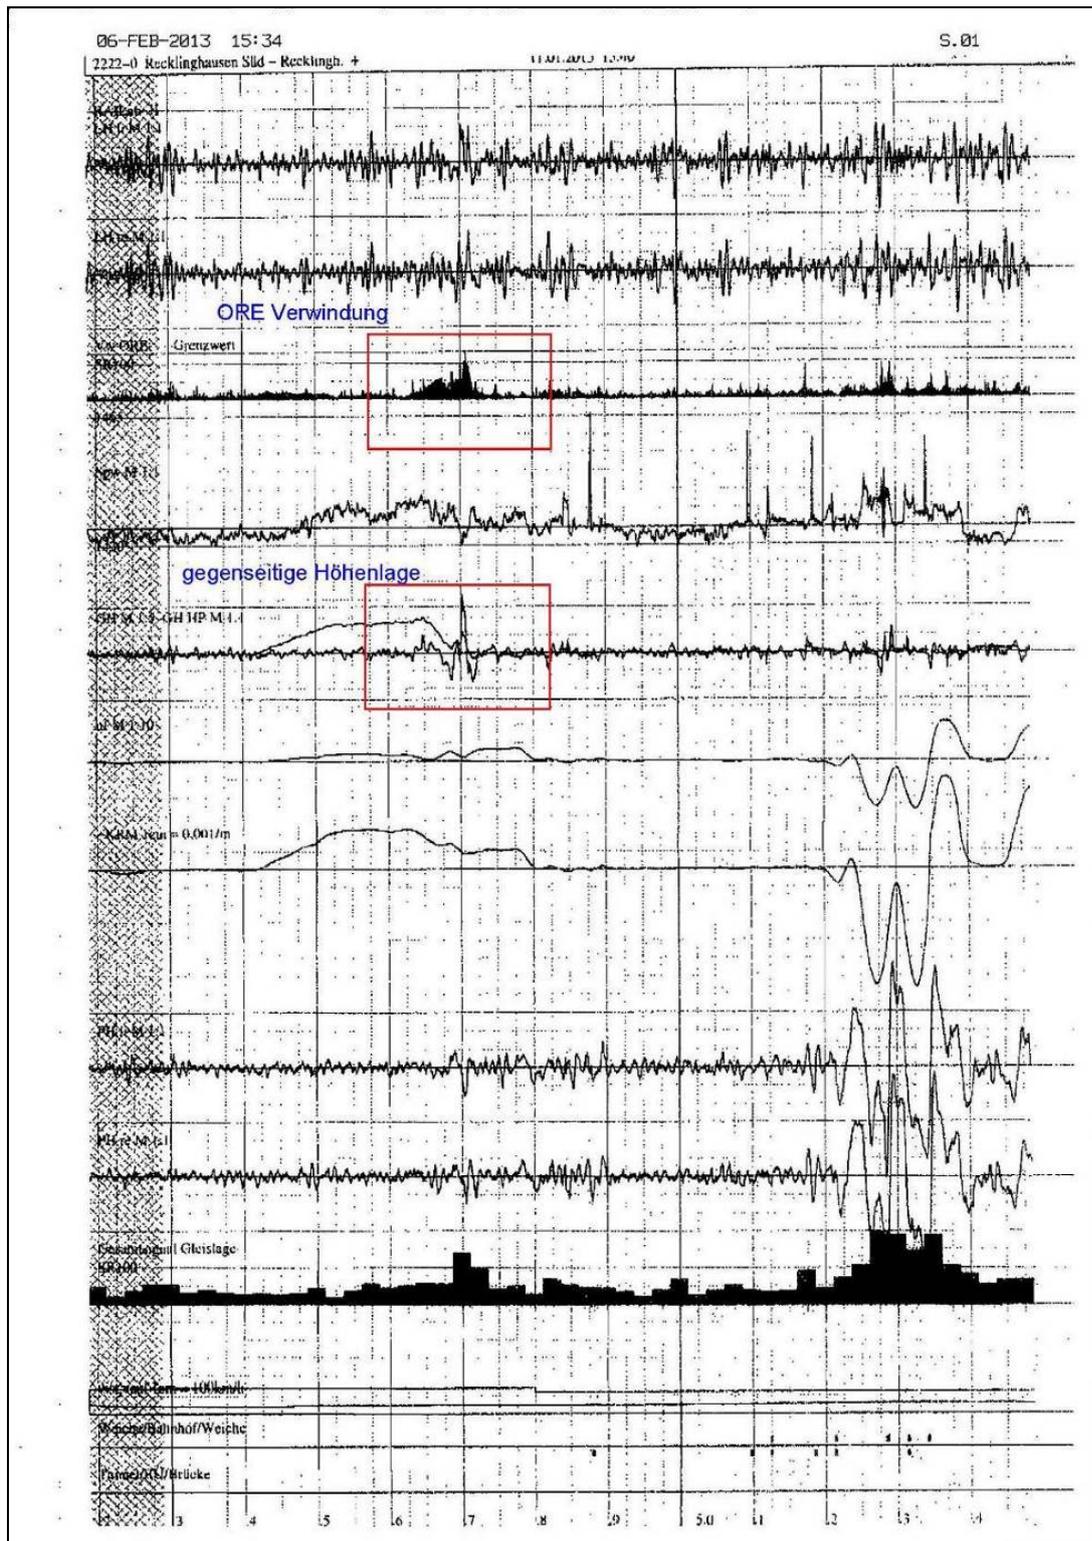
Abbildung 10: Messschrieb RAILab vom 11.01.2013

In Abwesenheit der EUB wurde auf Veranlassung der DB Netz AG am 11.01.2013 eine Messfahrt durchgeführt. Der Messschrieb zeigte trotz zwischenzeitlich durchgeführter Oberbauarbeiten eine Grenzwertüberschreitung bei der Verwindung auf. Das Messergebnis ähnelt dem vom 10.04.2012 und auch hier wäre wieder eine Gleissperrung erforderlich geworden.

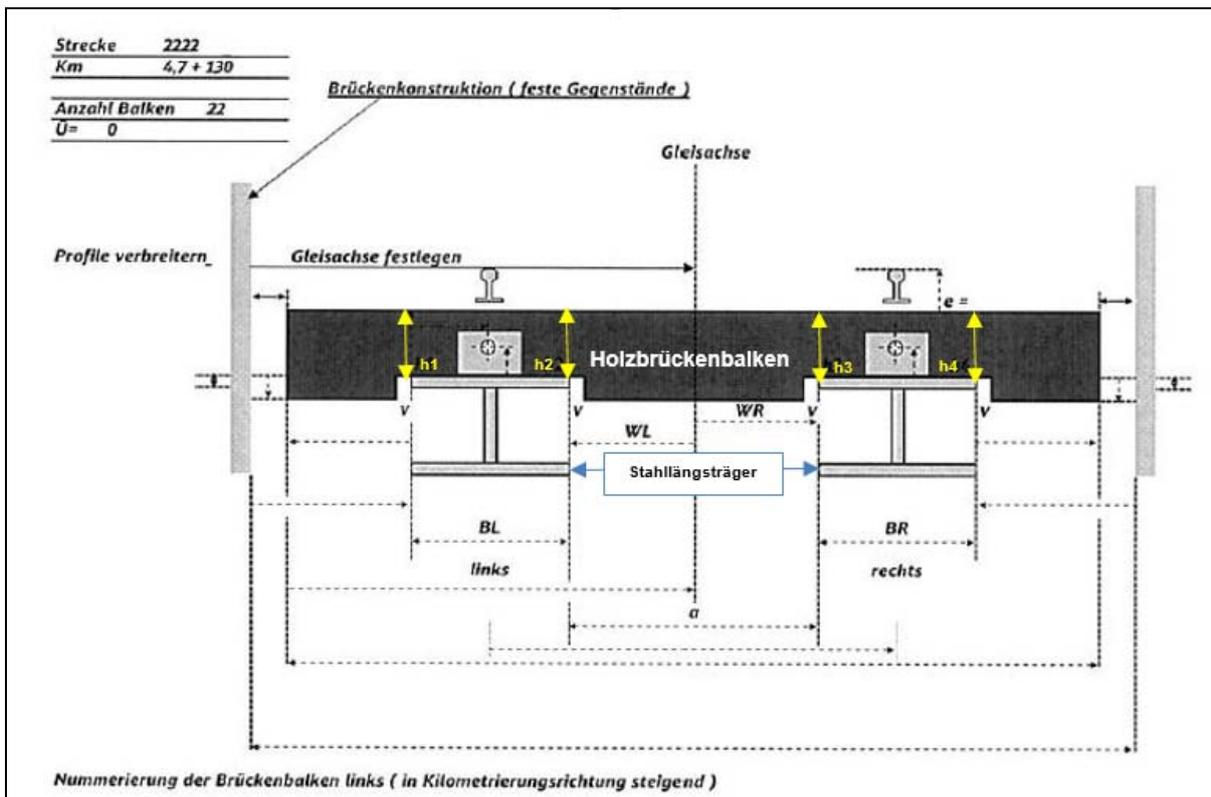
Abbildung 12: Systemskizze der Brückenkonstruktion bearbeitet durch EUB

Die untenstehende Abb. 12 zeigt die Konstruktion des Brückenbauwerks Ovelgönnestraße. Auf dem Brückenbauwerk sind insgesamt 22 Holzbrückenbalken verbaut, die auf den Stahllängsträgern aufgelagert sind. Die Stahllängsträger liegen konstruktionsbedingt nicht höhen- gleich auf den Brückenwiderlagern links und rechts der Ovelgönnestraße auf. Daraus ergibt sich, dass jedes Holzbalkenaufleger individuell bei den Aussparungen h1 bis h4 angepasst werden muss.

Hierbei wurde vom vorgegebenen Verlegeplan abgewichen und die Brückenbalken um 180° gedreht eingebaut. Da die Auflagerausfräsungen der Holzbalken individuell unterschiedlich waren, kam es durch den Einbaufehler in Fahrtrichtung zu einer ungewollten Anhebung der linken und Absenkung der rechten Schiene, wodurch die Soll-Abweichungen -7 bis +31 mm

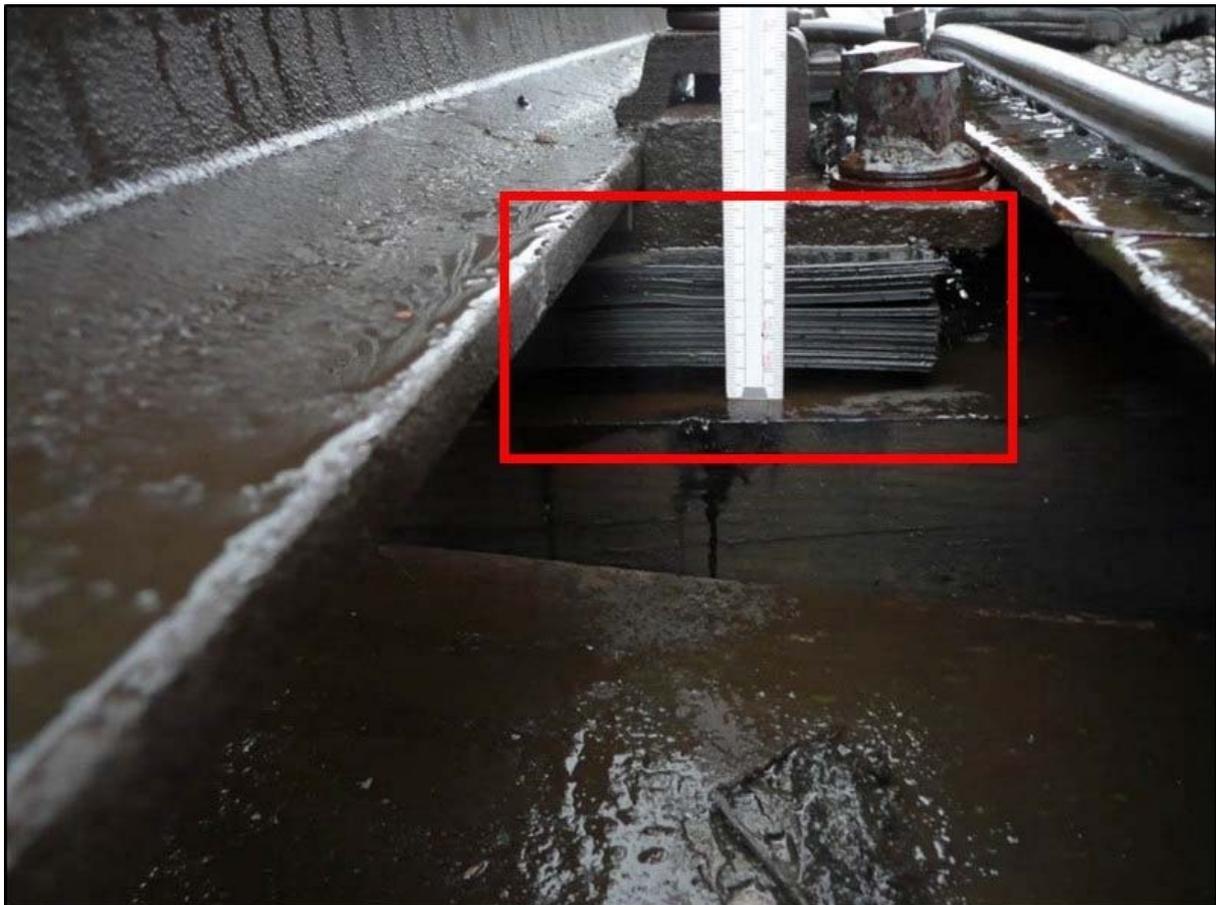
Abbildung 14: Unterfütterung der Brückenbalken

Die vorher beschriebenen unzulässigen Maßnahmen zum Höhenausgleich der Schiene waren auch auf dem Brückenbauwerk erkennbar. Ein Protokoll der durchgeführten Arbeiten wurde von der DB Netz AG nicht vorgelegt.

Weitere Untersuchungen zeigten, dass nach der Zugentgleisung vom 05.01.2013 trotz Gleissperrung auch Oberbauarbeiten auf dem Brückenbauwerk stattgefunden hatten. Um die Gleislagemängel aus dem falschen Einbau der Brückenbalken zu beheben, wurde die in Fahrtrichtung rechte Schiene im Bereich der Schwellen 1-17 mit mehreren Einzelzwischenlagen unterfüttert, wobei der Maximalwert bei 40 mm lag (siehe Abb. 14 und Abb. 15). Die Ausführung dieser Maßnahme ist nicht als qualifiziert anzusehen. Durch die Unterfütterung der rechten Schiene mit Kunststoffzwischenlagen wurde versucht, das Gleis wieder in einen nach Regelwerk befahrbaren Zustand zu bringen, was sich allerdings nicht erfolgreich gestaltete. Die beschriebenen Maßnahmen lassen anhand der Messergebnisse darauf schließen, dass zum Zeitpunkt der Zugentgleisung eine unzulässige Überhöhung des linken Gleises von mind. 40 mm vorlag. Weiterhin wurde nun bei der Trassierung ein Hochpunkt mit Neigungswechsel festgestellt.

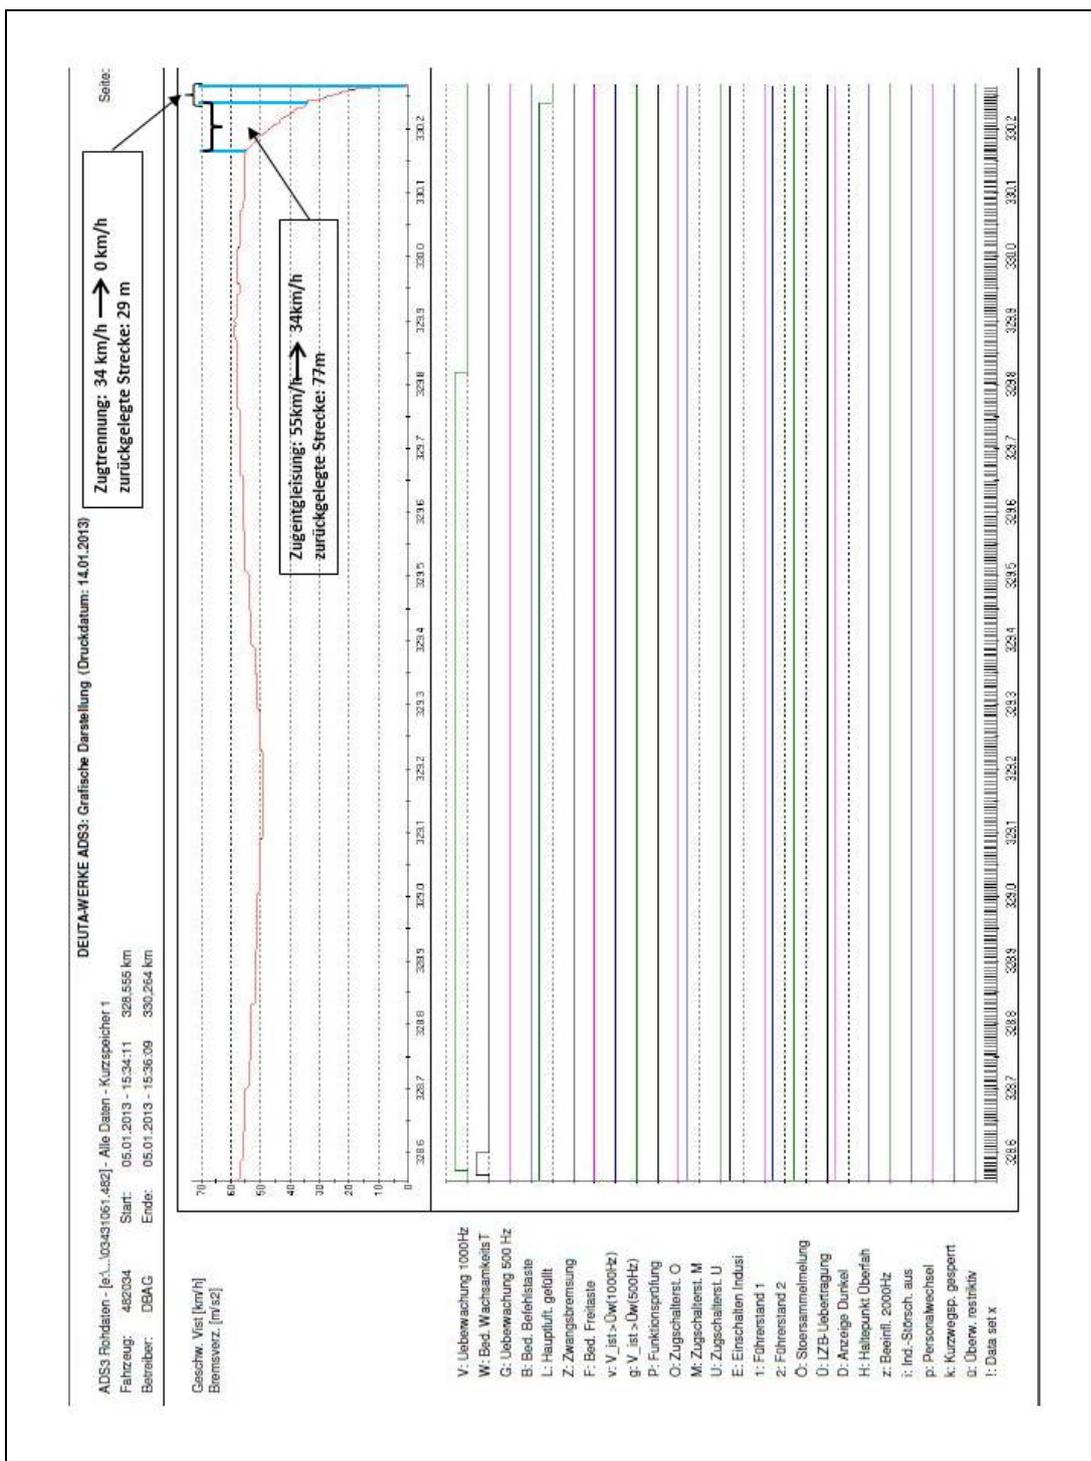
Abbildung 16: grafische Darstellung der EFR

Im Rahmen der EFR-Auswertung wurde festgestellt, dass die Geschwindigkeit von DGS 95748 zum Zeitpunkt der Entgleisung ca. 55 km/h betrug. Von 15:35:59 Uhr bis 15:36:05 Uhr war eine kontinuierliche Geschwindigkeitsreduzierung von 55 km/h auf 34 km/h erkennbar. Es ist davon auszugehen, dass die Geschwindigkeitsreduzierung eine Folge der Zugentgleisung war. In diesem Zeitfenster (sechs Sekunden) legte der Zug noch eine Strecke von 74 m zurück. Um 15:36:05 Uhr wurde eine Absenkung des Druckes in der Hauptluftleitung < 2,2 bar angezeigt, vermutlich hervorgerufen durch die eingetretene Zugtrennung. Bis zum Halt des vorderen Zugteils wurde bis 15:36:11 Uhr noch eine Wegstrecke von 29 m zurückgelegt.

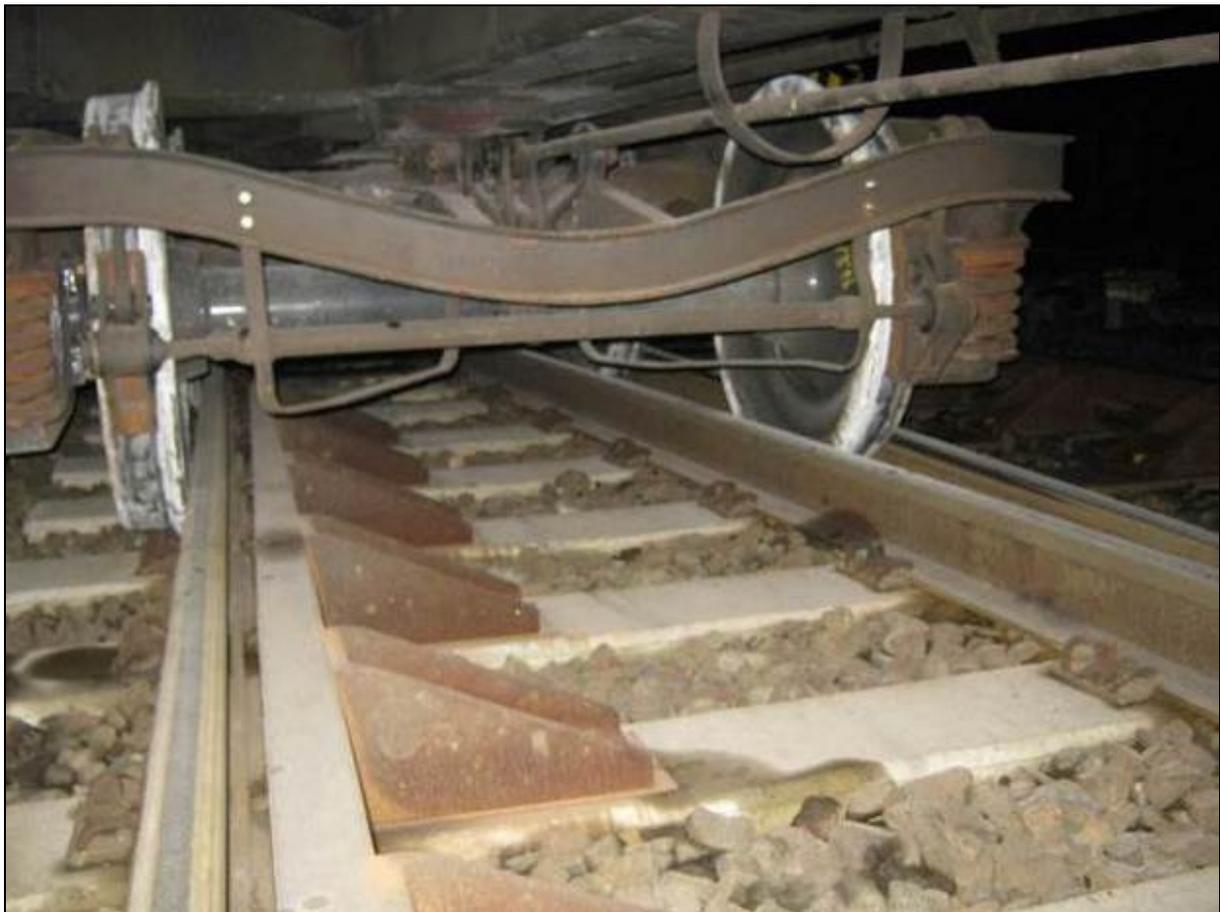
Abbildung 17: entgleister Radsatz Fahrzeugnummer 37 80 797 8017-7

Bei den Untersuchungen vor Ort, sowie der Durchsicht der durch die Fahrzeughalter vorgelegten Instandhaltungsunterlagen, konnten keine Rückschlüsse auf Unregelmäßigkeiten, die im Zusammenhang mit der Zugentgleisung in Zusammenhang standen, ermittelt werden. Die Schäden an den entgleisten Fahrzeugen sind somit vollumfänglich als Folgeschäden der Zugentgleisung zu bewerten. Das beauftragte Ingenieurbüro Bräunert konnte ebenfalls keine Anhaltspunkte für eine ursächliche Beteiligung der Kesselwagen erkennen.
