# Untersuchungsbericht

Aktenzeichen: 60uu2017-11/005-3323

## Gefährliches Ereignis im Eisenbahnbetrieb

| Ereignisart: | Zugentgleisung |

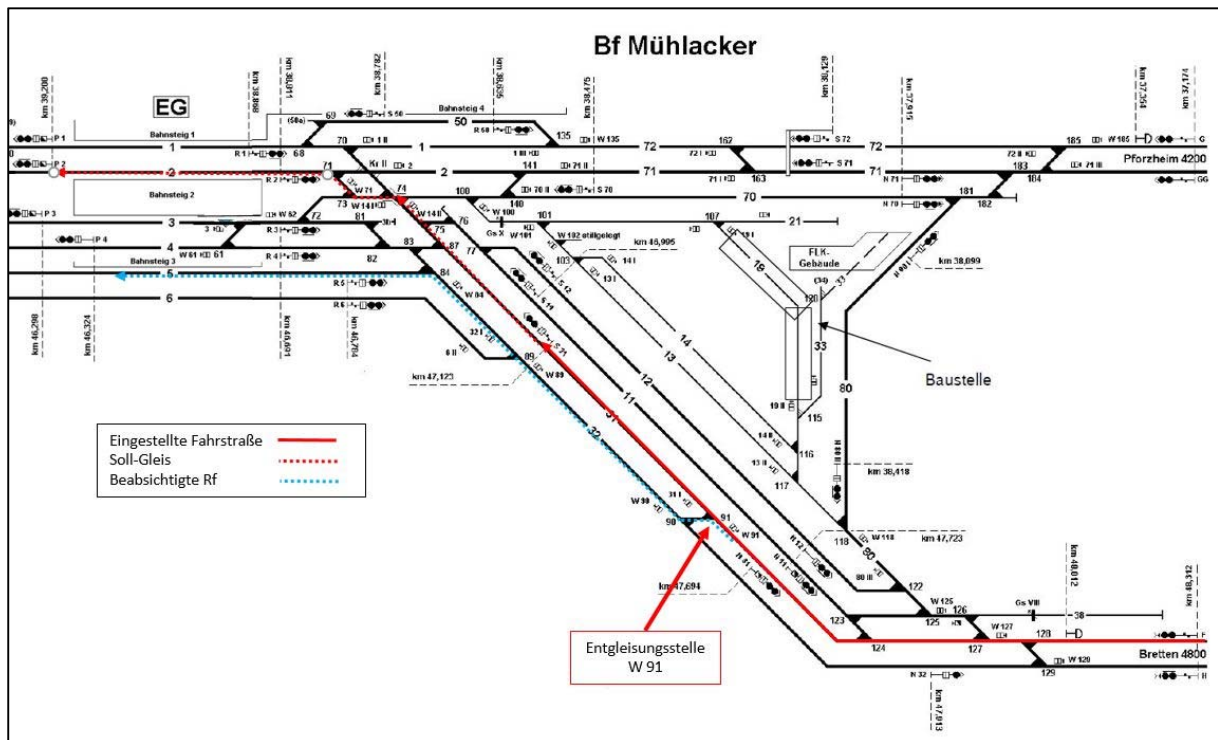
Abbildung 2: Gleislageskizze<sup>2</sup>

Die Ereignisstelle liegt im Einfahrbereich der Strecke 4800 aus Richtung Bretten.

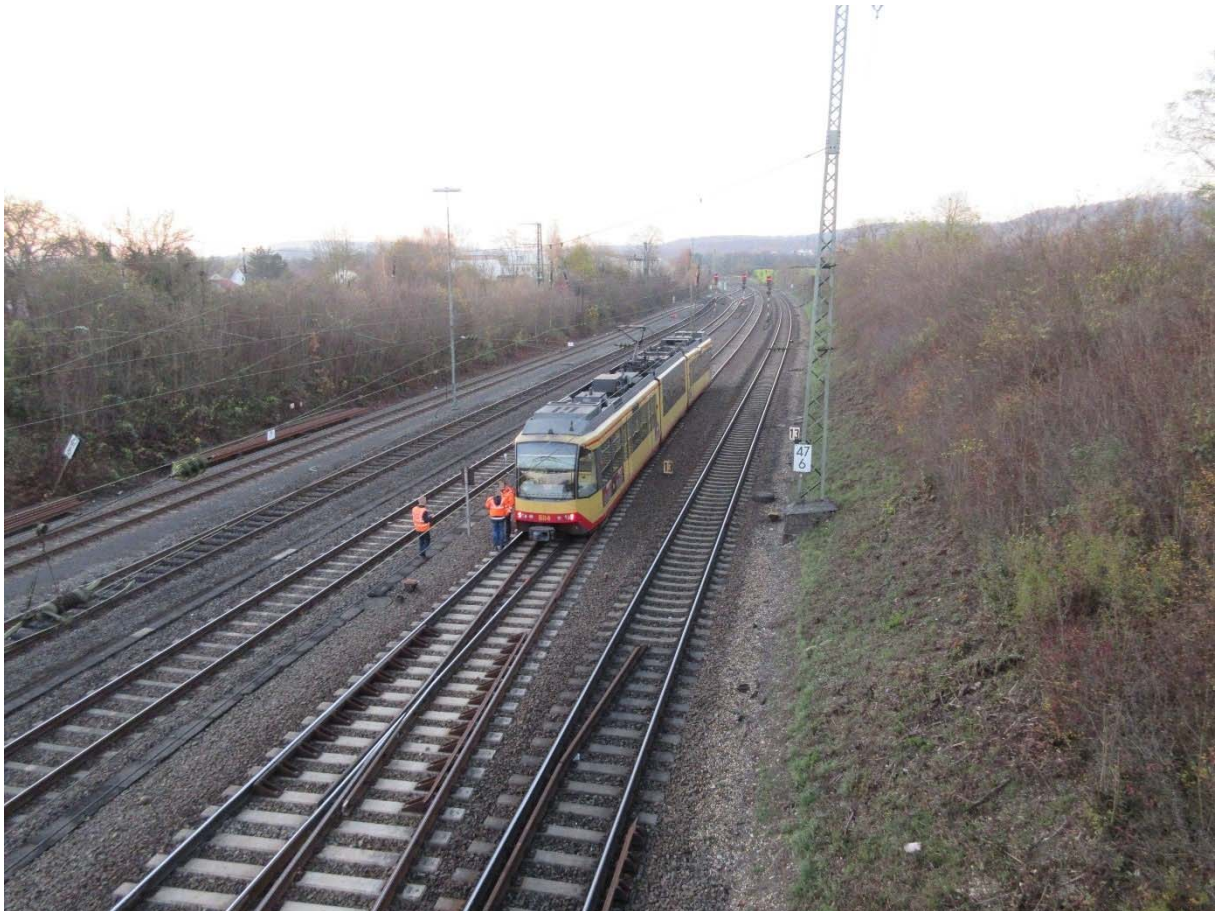
Abbildung 3: Entgleisungsstelle

Bei dem Ereignis wurden keine Personen verletzt. Das Fahrzeug entgleiste mit beiden Achsen des ersten Drehgestells. Die Infrastruktur wurde nur gering beschädigt.

Es traten keine Personenschäden ein. Am Triebwagen entstanden Sachschäden in Höhe von ca. 20.000 Euro. An der Infrastruktur entstand nur sehr geringer Schaden. Dieser wurde auf unter 1.000 Euro beziffert. Die Strecke 4800 war zwischen Mühlacker und Bretten bis in die Abendstunden gesperrt. Es wurde Busersatzverkehr eingerichtet.

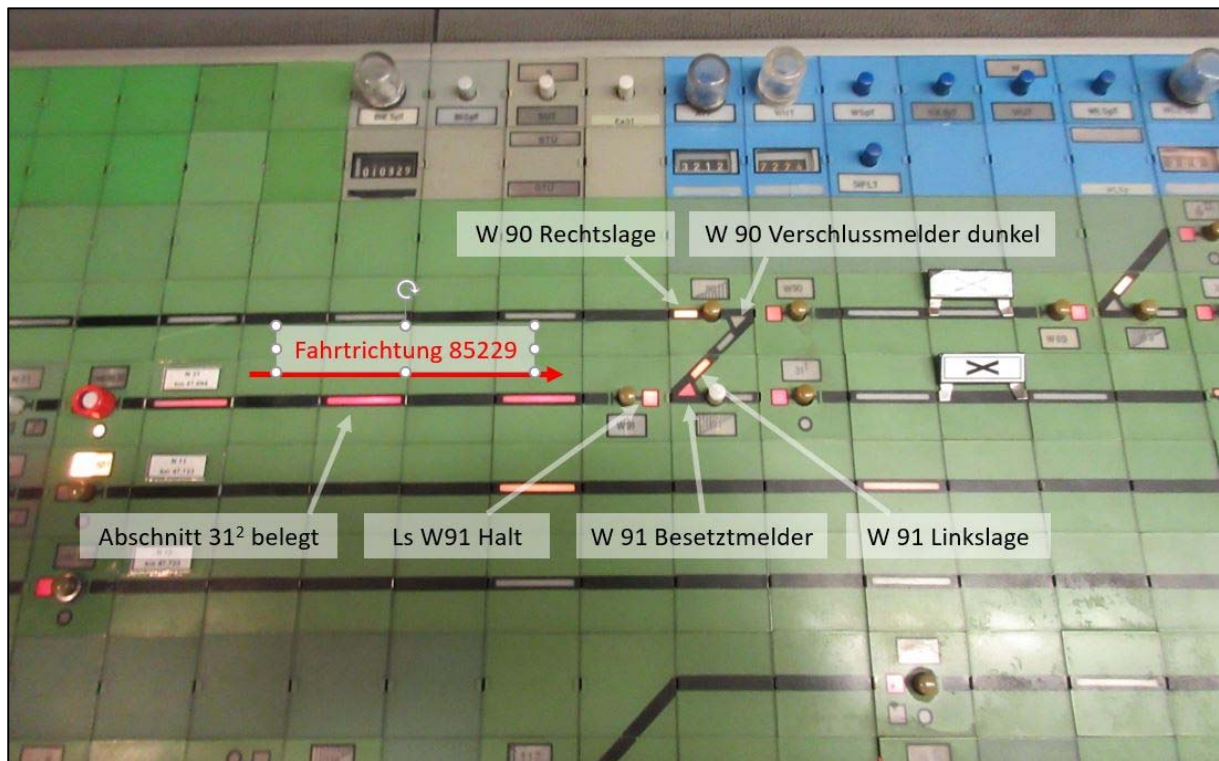
Abbildung 4: Stelltisch

Nach dem Ereignis zeigte sich auf dem Stellisch folgende Situation (s. Abb. 4): Das Ls W91 befand sich in Haltstellung. Die W 91 war in Linkslage und als belegt angezeigt. Der vor der W 91 liegende Gleisabschnitt 31<sup>2</sup> war ebenfalls noch als belegt angezeigt. Beide Rotbelegungen zeigten den Standort des entgleisten Zuges an. Die W 91 zeigte keine Störmeldung. Die Fahrstraßenfestlegung für die Einfahrzugstraße bis zum Zsig S 31 war erloschen. Alle dafür erforderlichen Verschlussmelder waren dunkel. Auch der Verschlussmelder, der für diese Fahrstraße erforderlichen Flankenschutzweiche 90, war erloschen. Diese Weiche zeigte eine abweisende Stellung (Rechtslage). Eine Rangierfahrstraße am Ls W91 war nicht eingestellt.

Das Zählwerk für die FHT zeigte die Nummer 2023. Die letzte Bedienung wurde im Nachweis der Zählwerke für Zug 85229 mit der Uhrzeit 13:20 Uhr vom Fdl nachgewiesen. Die Fahrstraße des 85229 wurde mittels FHT aufgelöst.

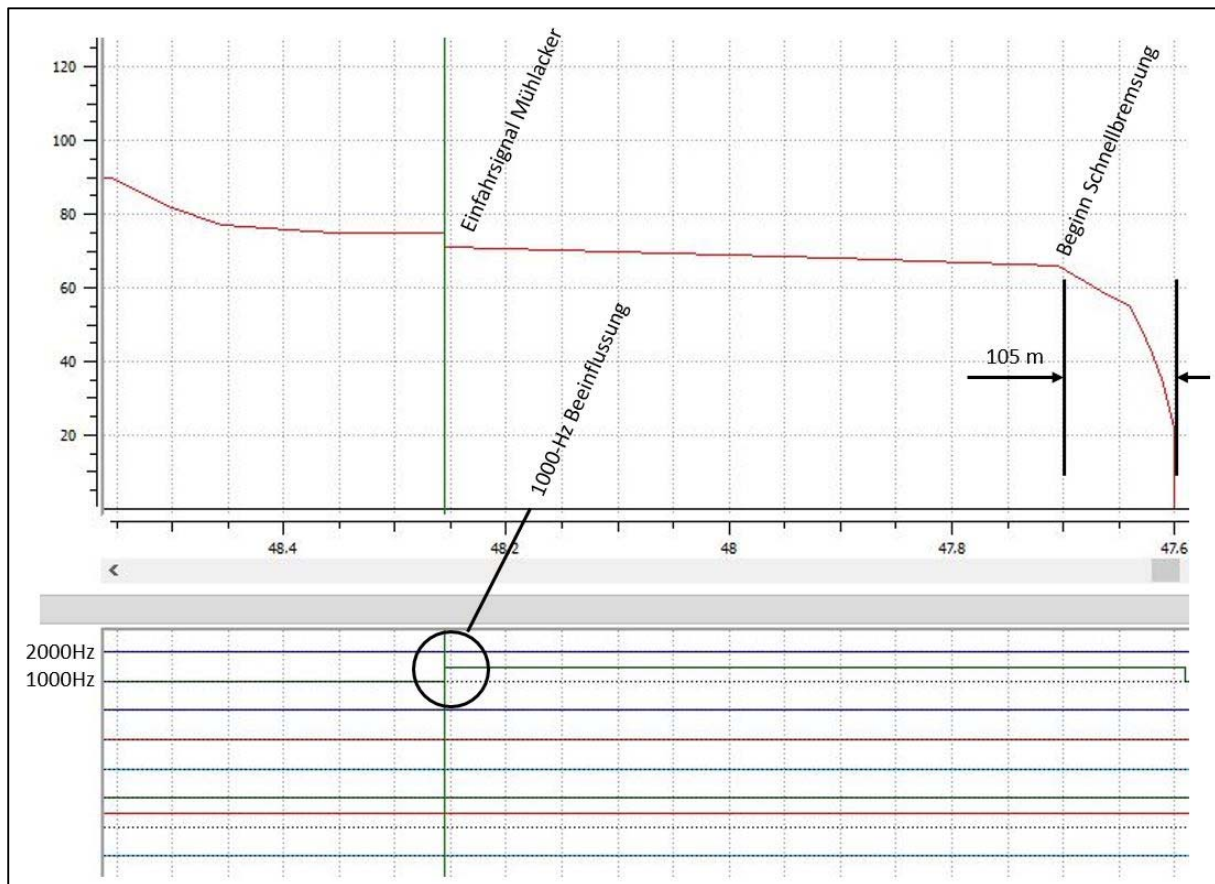
Abbildung 5: Darstellung EFR-Auswertung

Nach dem letzten Verkehrshalt im Haltepunkt Ötisheim beschleunigte das Fahrzeug auf maximal 89 km/h um dann die Geschwindigkeit wieder langsam zu reduzieren. Am Einfahrvorsignal f des Bf Mühlacker wurde keine Beeinflussung registriert. Das Esig F zeigte Hp 1. An diesem fuhr der Zug mit ca. 71 km/h vorbei. Bei der Vorbeifahrt wurde eine 1000 Hz-Beeinflussung registriert. Das am Mast des Esig angebrachte Vorsignal zum Zielsignal S 31 zeigte Vr 0. Der Zug rollte anschließend mit leicht abnehmender Geschwindigkeit in den Bf ein. Bei einer Geschwindigkeit von 66 km/h ist ca. 90 m vor der Weichenspitze der W 91 ein starkes Abknicken der Bremskurve erkennbar. Im ergänzend dazu betrachteten KWR-Speicher des Fahrzeugs wurde zu diesem Zeitpunkt das Ansprechen der Magnetschienenbremse registriert. Der Tf hatte eine Schnellbremsung eingeleitet. Ca. 105 m nach Beginn dieser Bremsung endet die Aufzeichnung der Fahrbewegung. Der Entgleisungspunkt kann aus den Daten heraus nicht direkt abgeleitet werden.
