Untersuchungsbericht

Gefährliches Ereignis im Eisenbahnbetrieb

Ereignisart:	Bahnübergangsunfall
Datum:	21.05.2014
Zeit:	11:36 Uhr
Benachbarte Betriebsstellen:	Oberasbach – Anwanden
Streckennummer:	5902
Kilometer:	9,406

Bundesstelle für Eisenbahnunfalluntersuchung

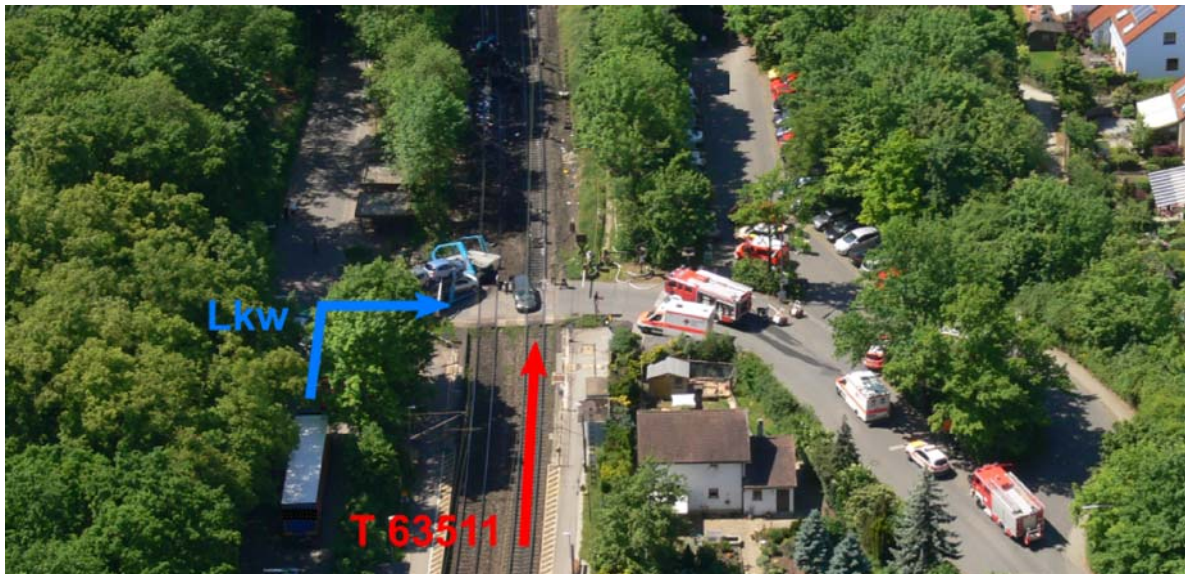
Abbildung 2: Luftbildaufnahme der Unfallstelle²

Darüber hinaus führten Sichteinschränkungen durch Pflanzenbewuchs in den Quadranten I und II dazu, dass entgegenkommender Verkehr nicht vor dem eigentlichen Befahren des BÜ erkennbar war. Eine Gegenverkehrsregelung durch Lichtzeichenanlage oder Verkehrszeichen existierte nicht.

Verkehrsbedingt konnte der Fahrer des Lkw nicht weit genug nach links ausschwenken, um einen ausreichend großen Radius beim Befahren der Kurve zum BÜ zu erreichen.

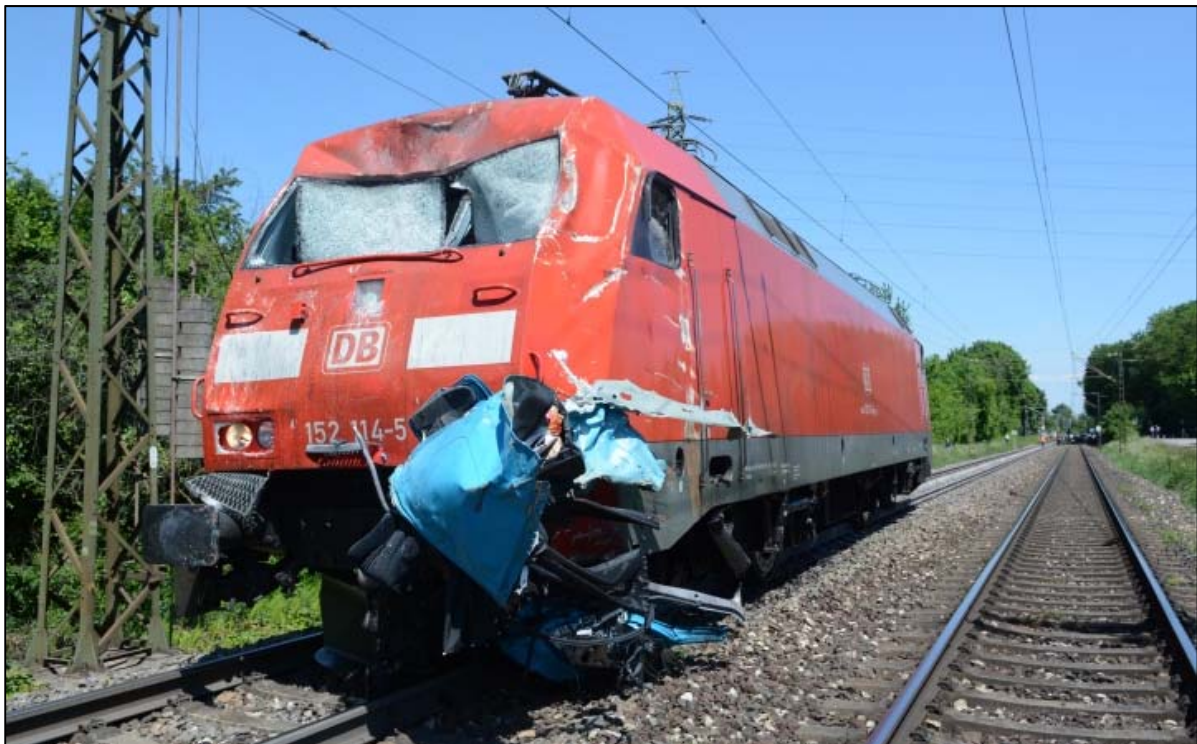
Abbildung 3: Schäden am Triebfahrzeug³

Das Triebfahrzeug entgleiste unmittelbar hinter dem BÜ mit drei Achsen und kam nach ca. 340 m zum Stehen. Am Lkw entstand Totalschaden.

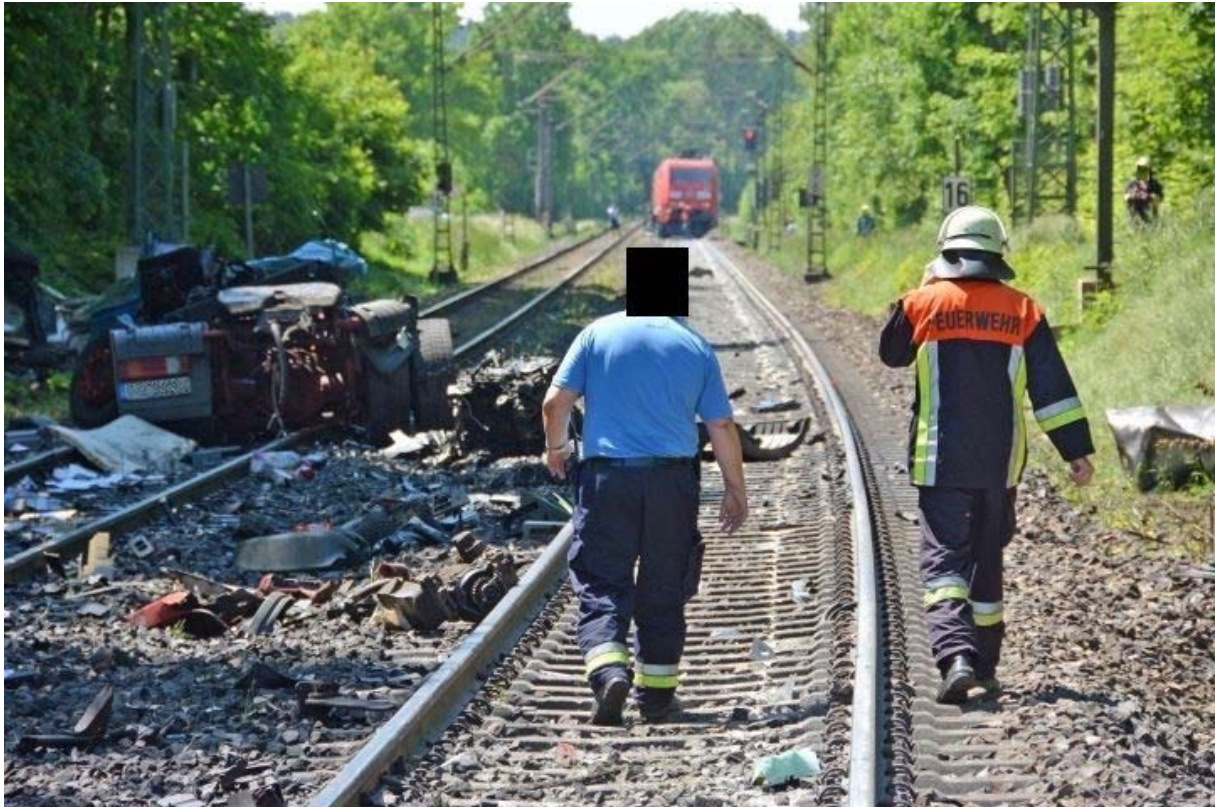
Abbildung 4: Zerstörter Lkw⁴

Bei dem Zusammenprall wurde der Fahrer des Lkw tödlich verletzt. Ein Werkstattmitarbeiter, der sich als Begleitperson auf dem Triebfahrzeug befand, erlitt einen Schock. Der Triebfahrzeugführer blieb unverletzt.

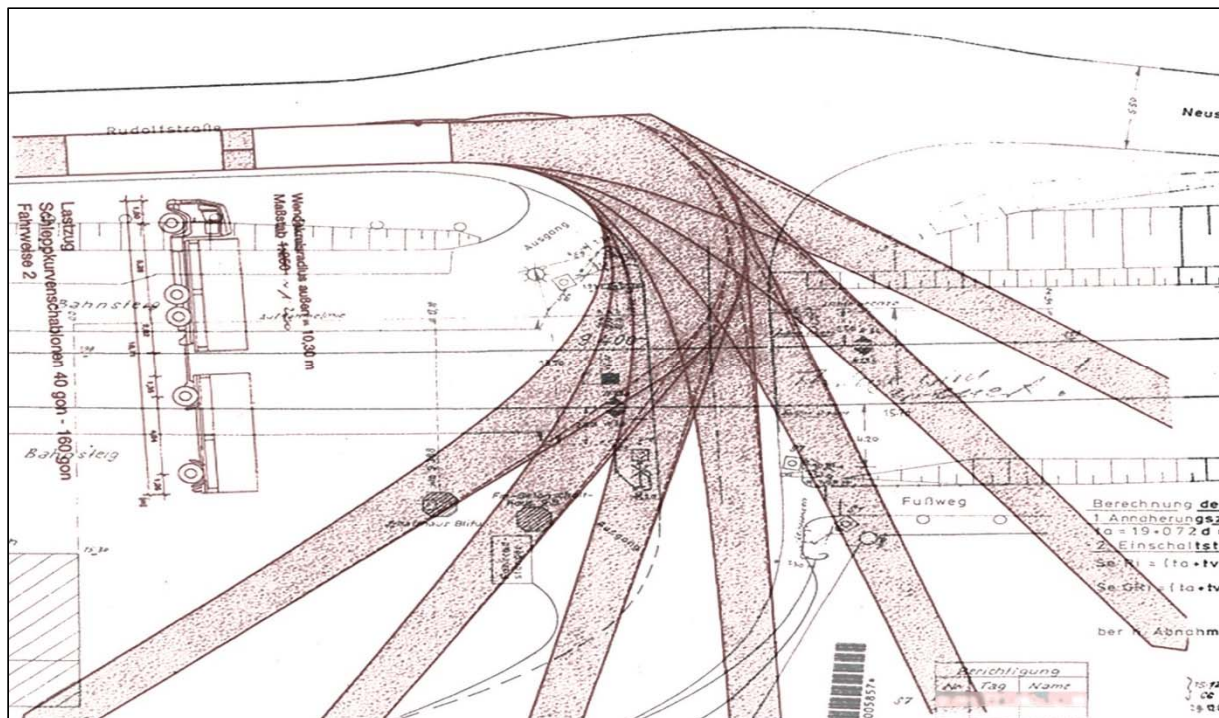
Abbildung 6: BÜ Lageplan mit Schleppkurvenschablone⁶

Eine Schleppkurvenüberprüfung des BÜ für ein adäquates Vergleichsfahrzeug gemäß Abbildung 6 ergab, dass eine uneingeschränkte Befahrbarkeit nicht gegeben und nur unter Ausnutzung der Gegenfahrbahn möglich war. Eine uneingeschränkte Befahrbarkeit des BÜ war nur für Fahrzeuge bis zu einer Gesamtlänge von 9 m gegeben.

Im Rahmen der durchzuführenden Bahnübergangsschauen wurde seit 2004 wiederholt durch die DB Netz AG auf die nicht ausreichenden Schleppkurven für Fahrzeuge des Schwerlastverkehrs hingewiesen. Da der Anteil des Schwerlastverkehrs als gering eingestuft wurde und bisher örtlich keine Probleme beim Befahren des BÜ durch solche Fahrzeuge zu verzeichnen waren, wurden Maßnahmen zur Regelung des straßenseitigen Verkehrsflusses am BÜ durch die für den Straßenverkehr zuständigen Stellen für nicht notwendig erachtet.

des BÜ und seiner Zufahrtsstraßen war der BÜ jedoch für die fahrgeometrischen Anforderungen von Fahrzeugen mit einer Gesamtlänge von mehr als 9 m nicht uneingeschränkt befahrbar. Längere Fahrzeuge konnten den BÜ nur unter Ausnutzung der Gegenfahrbahn oder Rangierbewegungen überqueren.

Der BÜ entsprach nicht den fahrgeometrischen Anforderungen für Fahrzeuge mit einer Gesamtlänge von mehr als 9 m und hätte grundsätzlich für solche Fahrzeuge gesperrt werden müssen oder es hätten potentiell gefährliche Gegenverkehrssituationen durch geeignete verkehrslenkende Maßnahmen ausgeschlossen werden müssen.

Nach einer Sonderbahnübergangsschau am 28.05.2014 wurde der BÜ für Fahrzeuge mit einer Gesamtlänge über 9 m gesperrt. Am Anfang der Zufahrtsstraßen zum BÜ wurden die entsprechenden Verkehrszeichen Nr. 266 (Verbot für Fahrzeuge über angegebene Länge) mit der Längenangabe 9 m aufgestellt. Der landwirtschaftliche Verkehr wurde vom Verbot ausgenommen.

Der BÜ Oberasbach wurde im Jahr 2015 zurückgebaut und durch eine Eisenbahnüberführung sowie eine Fußgängerunterführung ersetzt.

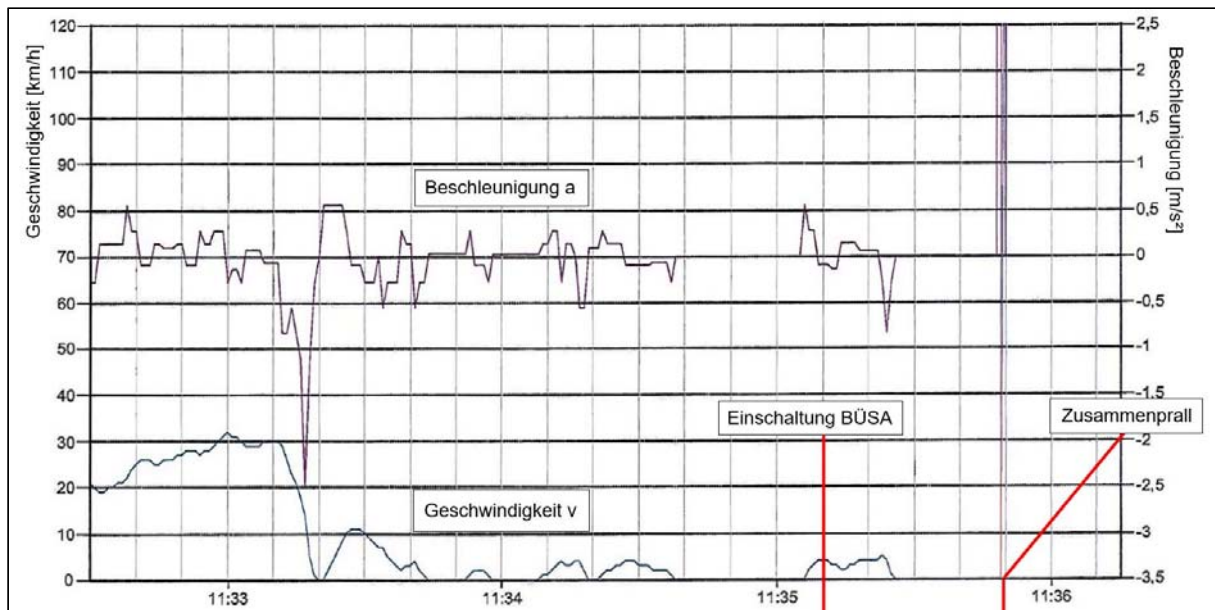
Abbildung 7: Auswertung EG-Kontrollgerät des Lkw⁷

Die Zugmaschine verfügte über ein EG-Kontrollgerät, das den Geschwindigkeits- und Beschleunigungsverlauf aufgezeichnete. Aus diesem lässt sich ablesen, dass der Lkw im Bereich des BÜ mit einer Geschwindigkeit von maximal 5 km/h bewegt wurde und bereits ca. 25 sec vor dem Zusammenprall auf dem BÜ zum Halten gekommen ist.

Der Fahrer blieb in den folgenden ca. 25 sec mit seinem Lkw auf dem BÜ stehen ohne den BÜ zu räumen oder aber seinen Lkw zu verlassen.
