Untersuchungsbericht

Aktenzeichen: BEU-uu2019-07/003-3323

Gefährliches Ereignis im Eisenbahnbetrieb

Ereignisart:	Zugkollision
Datum:	18.07.2019
Zeit:	00:34 Uhr
Bahnhof:	München Ost Rbf
Gleis:	9
Weiche:	307

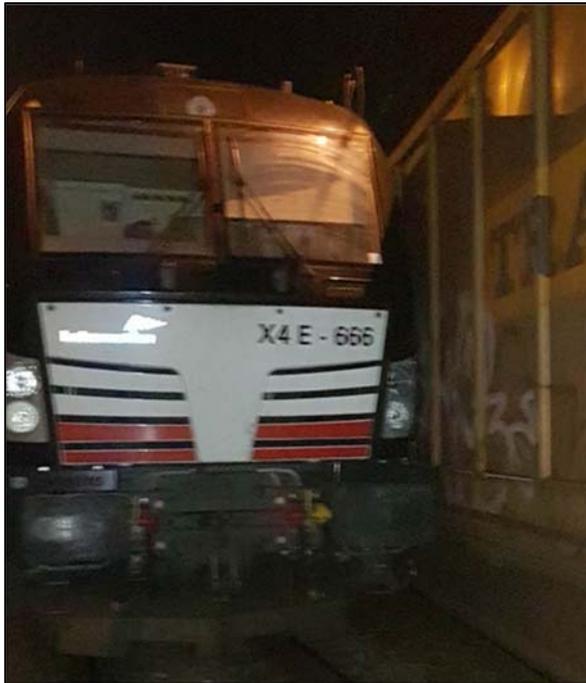
Abbildung 3: Unfallstelle in Fahrrichtung³

Beim Zug GA 47120 wurde die führende Elektrolokomotive 91 81 1116 254-4 am Rahmen und am Fahrzeugkasten leicht beschädigt. Auch der erste Güterwagen 83 80 28 45 183-2 trug leichte Beschädigungen am Aufbau davon. Die Lokomotive 91 80 6193 666-5 des Güterzuges DGS 43133 wurde am linken Puffer und an der Front des Fahrzeugkastens leicht beschädigt.

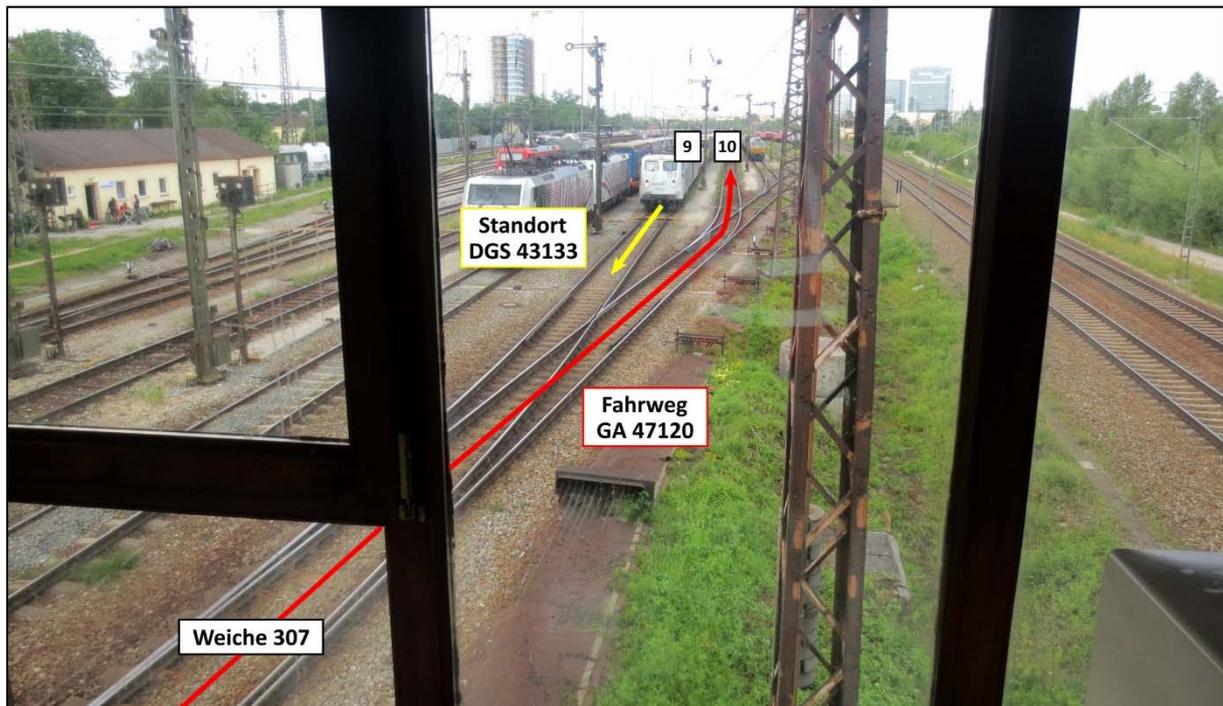
Abbildung 5: Blick vom Arbeitsplatz des Ww Stw 6

Der Ww hatte die Fahrwegprüfung nach seinen eigenen Angaben ordnungsgemäß durchgeführt. Dennoch war er sich des an der Weiche 307 nicht grennzeichenfrei im Flankenschutzraum stehenden zweiten Tfz des Zuges DGS 43133, welches er zuvor nach Gleis 9 eingelassen hatte, nicht bewusst. Dass dieses von seinem Arbeitsplatz aus gut sichtbar war, wird aus dem nachstehenden Bild, das den Blick aus dem Stw 6 auf die Weiche 307 und die Kollisionsstelle zeigt, deutlich. Das Bild entstand am Folgetag bei Tageslicht, durch die vorhandene Gleisfeldbeleuchtung war eine Erkennbarkeit der Situation jedoch auch in der Nacht gewährleistet.

Für die folgende Einfahrt des aus Richtung Trudering kommenden Zuges GA 47120 führte der Ww die erforderliche Fahrwegprüfung nicht oder nur unzureichend durch. Obwohl das zuvor nach Gleis 9 eingelassene zweite Tfz nicht grenzzeichenfrei im Flankenschutzraum stand, ließ er die Zugfahrt im Auftrag der Fdl-in Stw 3 zu.

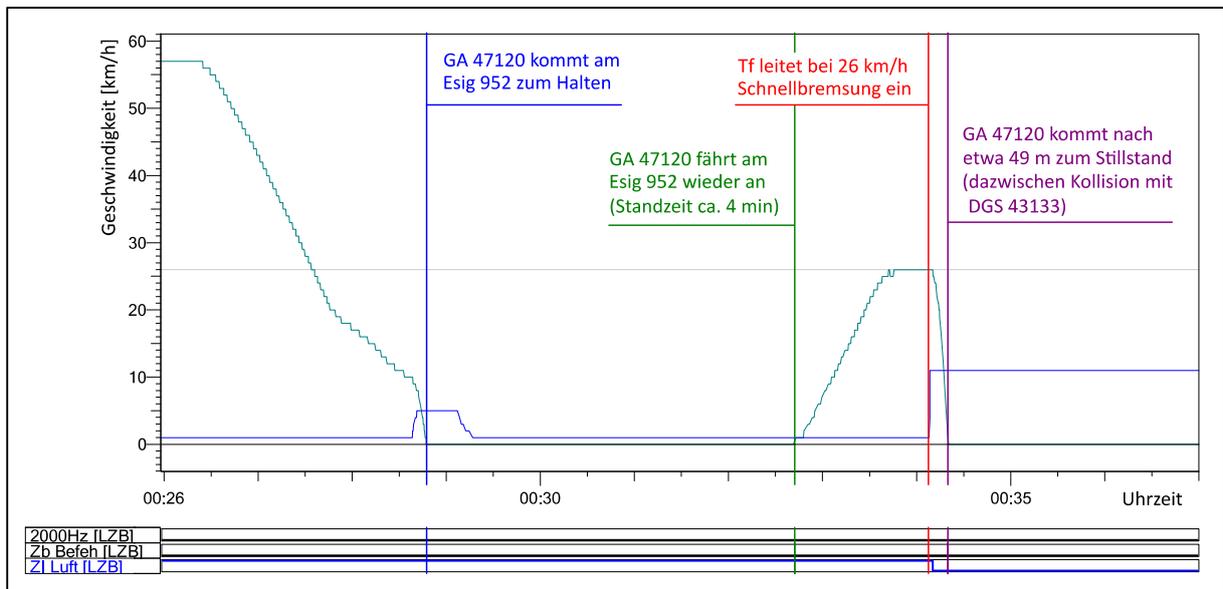
Abbildung 6: Grafische Auswertung EFR⁵

Der Zug GA 47120 stand bereits am Esig des Bf München Ost Rbf, bevor ihm die Zustimmung zur Einfahrt in den Bf erteilt wurde. In den Aufzeichnungen der EFR wurden keine PZB-Beeinflussungen und keine Bedienungen der Befehlstaste registriert. Daraus lässt sich schlussfolgern, dass die Zugfahrt mittels Fahrtbegriff am Esig zugelassen wurde. Die Auswertung des weiteren Fahrtverlaufes zeigte, dass die zulässige Höchstgeschwindigkeit von 30 km/h nicht überschritten wurde. Etwa 49 m vor dem Stillstand wurde eine Absenkung des Hauptluftleitungsdruckes aufgezeichnet, diese ist der durch den Tf ausgelösten Schnellbremsung zuzuordnen.

Anhand der durch die EFR aufgezeichneten Fahrtverlaufsdaten sowie der registrierten Druckabsenkung in der Hauptluftleitung lässt sich der Zeitpunkt der Kollision auf 00:34 Uhr festlegen.
