# Untersuchungsbericht

Aktenzeichen: 60uu2017-05/017-3323

## Gefährliches Ereignis im Eisenbahnbetrieb

| Ereignisart: | Bahnübergangsunfall |

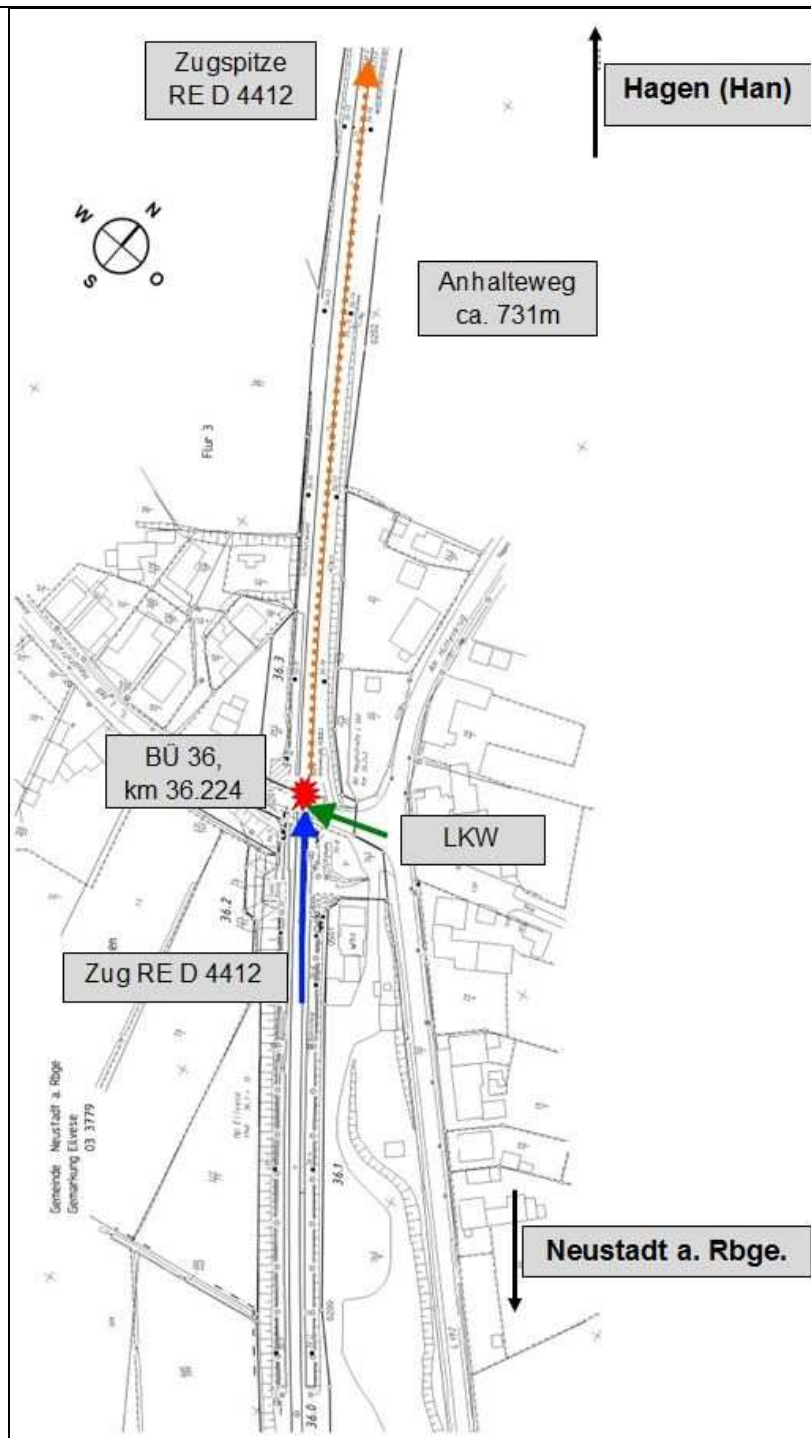
Abb. 3: IVL-Plan bearbeitet durch BEU

Anhand des digital geführten Logbuches der TH BÜP-Anlage konnte ermittelt werden, dass die BÜ-Sicherung um ca. 10:44:56 Uhr aufgehoben wurde. Zug RE-D 4412 erreichte den BÜ 36 um ca. 10:45:11 Uhr. Im gleichen Augenblick befuhr ein Lkw den ungesicherten BÜ.

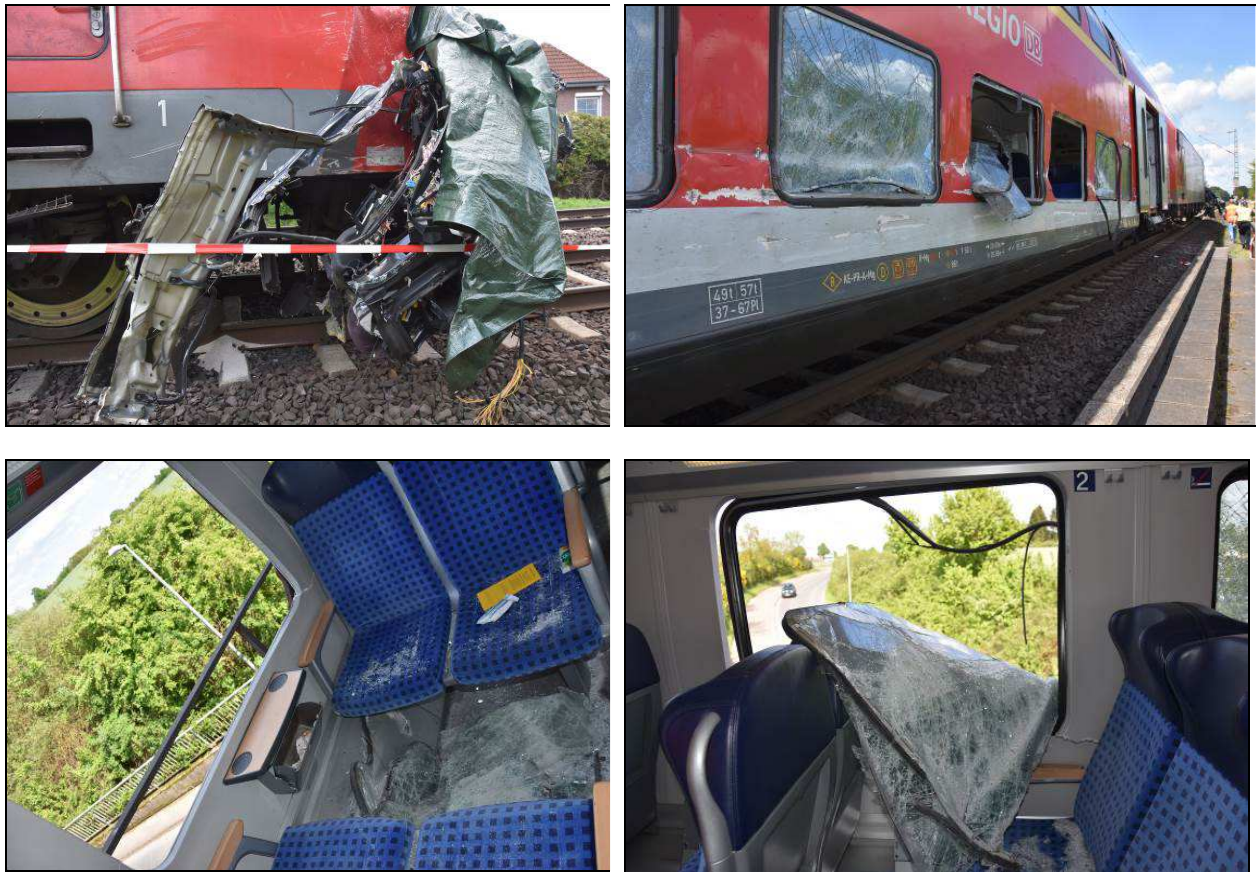
Abb. 4: Schadbilder RE-D 4412

Der gesamte Sachschaden an Fahrzeugen und Anlagen wird auf ca. 800.000 € geschätzt. Teile des Lkw verkeilten sich am Triebfahrzeug und führten dort zu erheblichen Schäden. Durch herumwirbelnde Fahrzeugteile wurden die Reisezugwagen an einigen Stellen beschädigt. Die zweigleisige Hauptbahn wurde während der Bergungsarbeiten vollständig gesperrt. Dadurch ergaben sich erhebliche Betriebserschwernisse mit zahlreichen Zugausfällen.

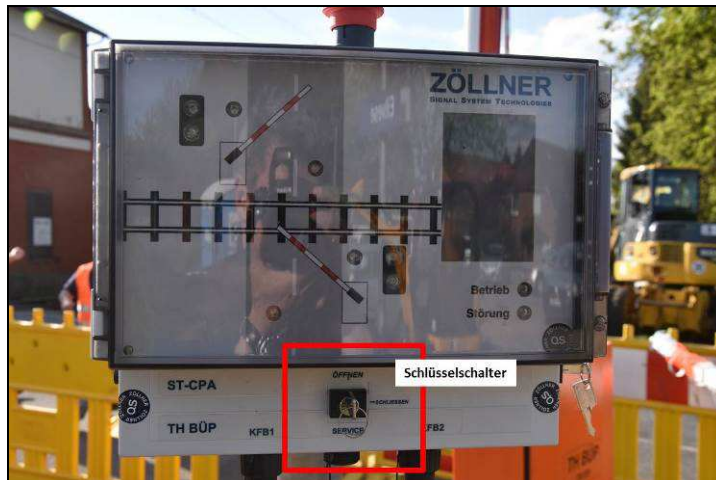
Abb. 9: Handbedienfeld TH BÜP

In Anwesenheit der BEU wurde das digitale Logbuch der Anlage durch Mitarbeiter der Herstellerfirma ausgelesen. Dabei wurde keine Störung der Anlage, die ursächlich für das Ereignis hätte sein können, erkannt.

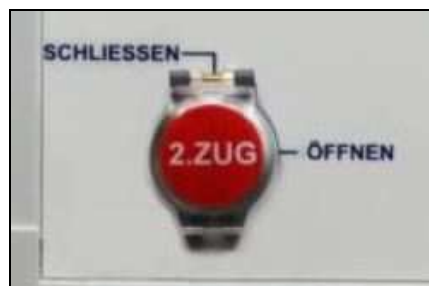
Abb. 10: Schlüsselschalter mit Kappe "2.Zug" am Handbedienfeld

Bei Eintreffen der BEU befand sich der Schlüssel bereits im Schlüsselschalter. Ob zuvor die Kappe "2.Zug" angebracht war, konnte nicht mehr ermittelt werden.
