# Untersuchungsbericht

Aktenzeichen: BEU-uu2019-10/004-3323

## Gefährliches Ereignis im Eisenbahnbetrieb

Ereignisart:	Störung am Fahrzeug
Datum:	24.10.2019
Zeit:	14:41 Uhr
Benachbarte Betriebsstellen:	Storzingen – Inzigkofen
Streckennummer:	4630
Kilometer:	80,450

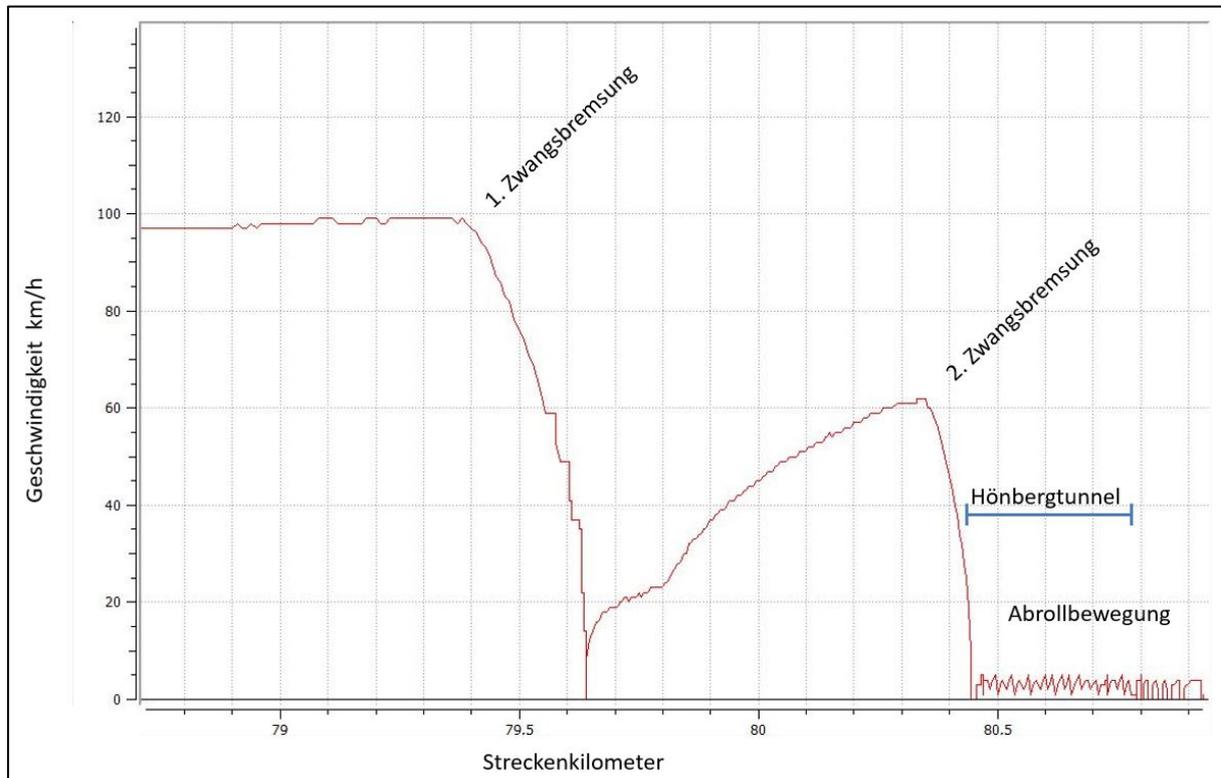
Abbildung 5: EFR-Geschwindigkeit führendes Fahrzeug

Um 14:01:36 Uhr war die Abfahrt am letzten Haltebahnhof Albstadt-Ebingen registriert. Die zulässigen Höchstgeschwindigkeiten wurden im folgenden Streckenabschnitt nicht überschritten. Um 14:14:04 Uhr wurde bei einer Geschwindigkeit von 99 km/h ca. in km 79,36 eine starke Druckabsenkung in der HLL registriert. Die Ursache dieser Zwangsbremmung ist aus dieser Datenspeicherung heraus nicht erkennbar. In der Folge kam der Zug nach 280 m ca. bei Streckenkilometer 79,6 um 14:14:41 Uhr zum Stillstand. Nachdem der Druck der HLL wieder aufgefüllt war, wurde die Fahrt um 14:16:06 Uhr wieder fortgesetzt.

Nach 690 m wurde um 14:17:18 Uhr bei 61 km/h erneut eine Druckabsenkung in der HLL registriert, die auf eine weitere Zwangsbremmung hindeutete. Der Zug kam um 14:17:32 Uhr nach 115 m bei km 80,450 mit der Zugspitze im Hönbergtunnel erneut zum Stillstand. Im weiteren Verlauf war die Spur „Luft“ durchgehend nicht gezeichnet, d. h. der Druck der HLL lag unter 3,5 bar. Um 14:31:59 Uhr wurde der Führerstand deaktiviert, um 14:32:07 Uhr wieder aktiviert.

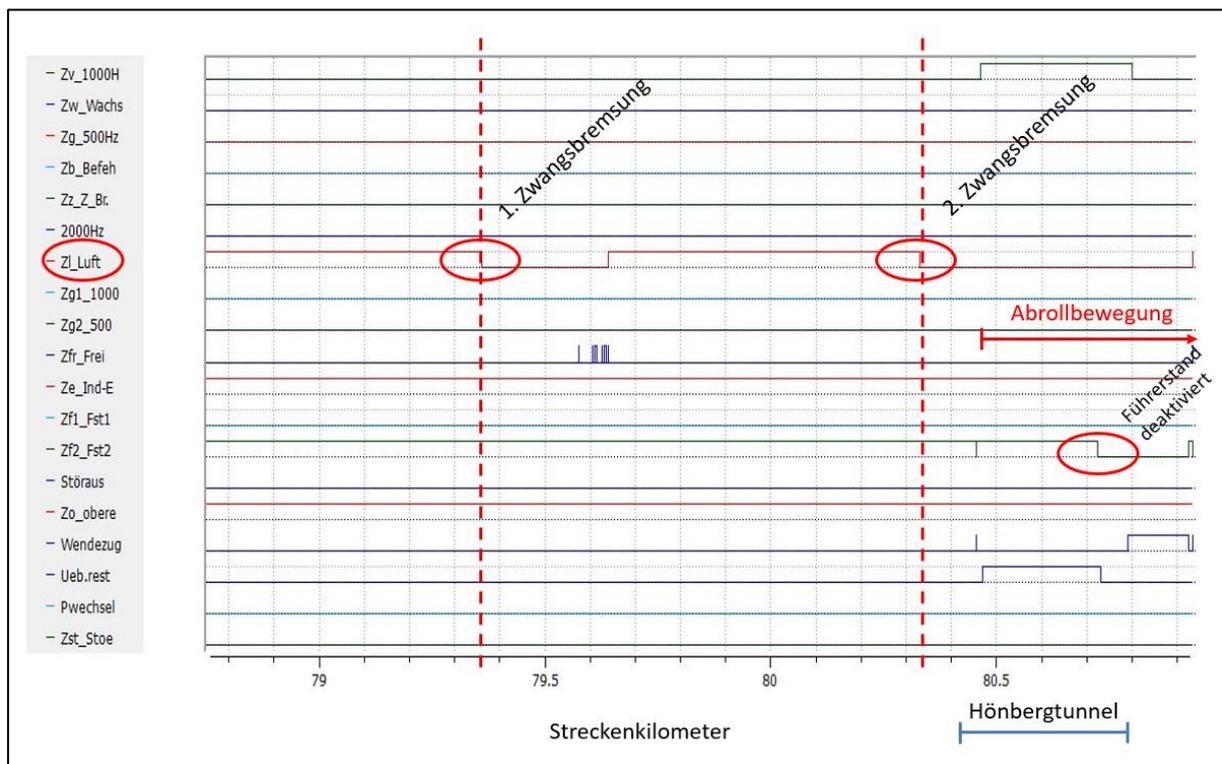
Abbildung 6: EFR-Spuren führendes Fahrzeug

Ab 14:41:09 Uhr wurde dann der Beginn einer erneuten Fahrzeugbewegung registriert. Das Fahrzeug rollte über einen Zeitraum von 9 Minuten und 16 Sekunden mit regelmäßig zwischen 3 km/h und 5 km/h wechselnden Geschwindigkeiten langsam talwärts. Im Verlauf dieser Rollbewegung wurde um 14:46:20 Uhr der Führerstand deaktiviert. Die Spur „Luft“ war weiterhin nicht gezeichnet. Die langsame Rollbewegung endete um 14:50:25 Uhr nach einer zurückgelegten Wegstrecke von 470 m.

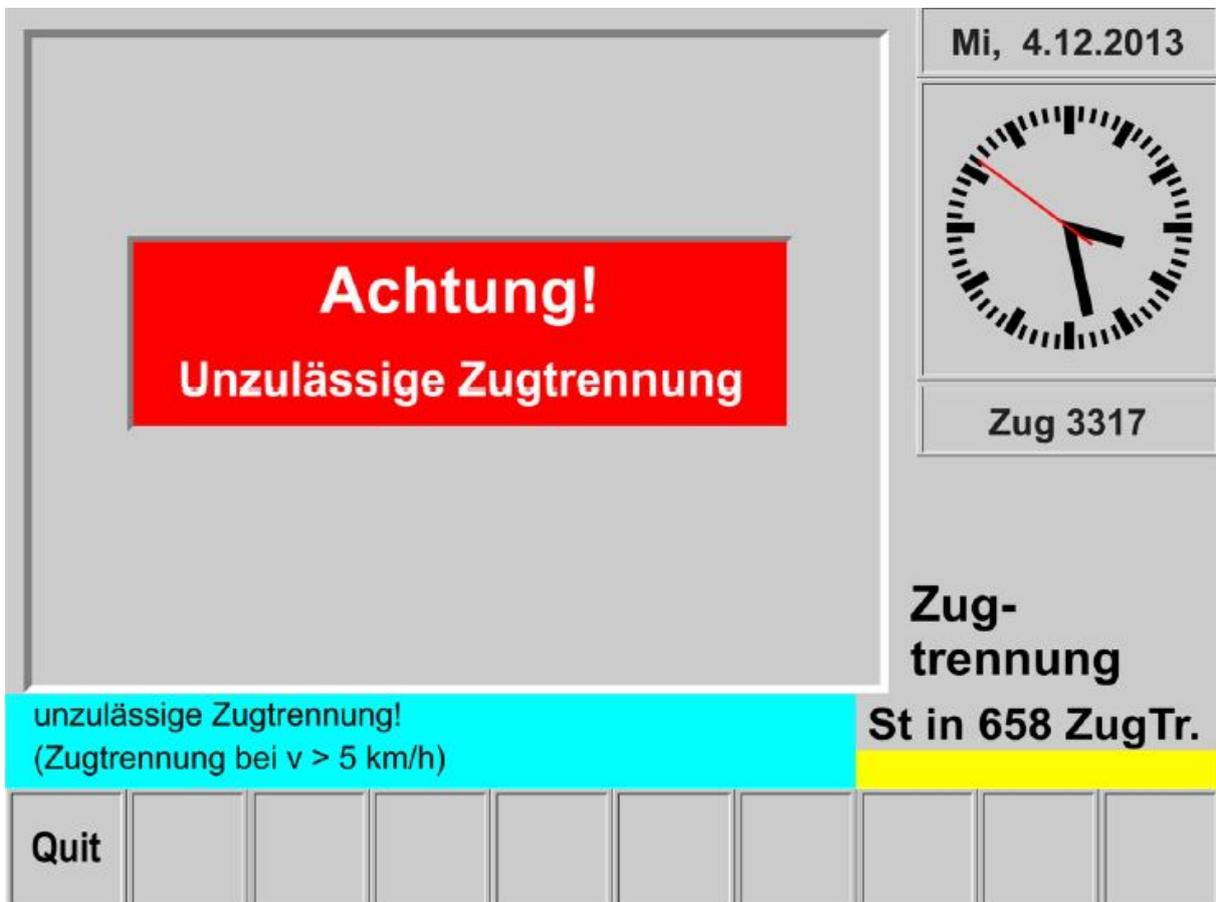
Abbildung 8: Meldung MTD<sup>6</sup>

Die Meldung „unzulässige Zugtrennung“ wurde dem Tf optisch entsprechend dem Musterbild in folgender Abbildung auf dem MTD angezeigt und wurde zusätzlich akustisch hinterlegt.

Die Vorgehensweise beim Auftreten dieser Störmeldung war im Störsuchplan der Ril 493.0612Z10 Abschn. 13 geregelt. Danach waren vom Tf verschiedene Prüfschritte zu

durchlaufen. Unter anderem war der Zustand der Kupplung visuell zu prüfen. Ein mechanisches Entkuppeln der Fahrzeuge war dabei nicht vorgesehen. Bei Störungen der elektrischen Verbindung war gemäß Störsuchplan eine händische Trennung und erneute Verbindung der E-Kupplung unter Beibehaltung der mechanischen Kupplung vorgesehen.

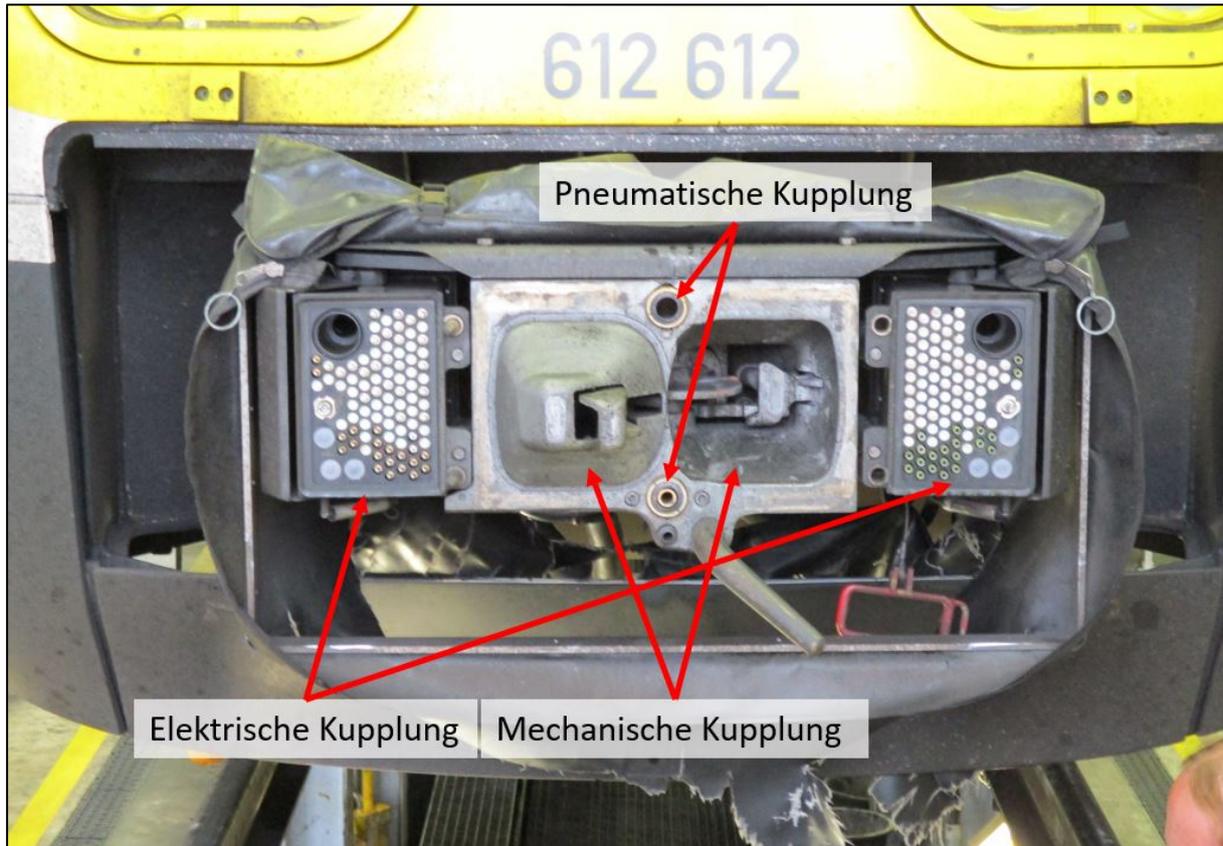
Abbildung 9: Scharfenbergkupplung BR 612 (E-Kupplung geöffnet)

Im Übergabebuch des führenden Fahrzeugs 612 020 wurde bereits am 19.10.2019 ein Eintrag zu einer Kupplungsstörung an der E-Kupplung des A-Wagens getätigt. Gemäß dem vorgelegten Auszug aus dem „Krankenblatt“ dieses Fahrzeugs wurde beim dokumentierten Werkstattaufenthalt am 23.10.2019 festgestellt, dass an der E-Kupplung des A-Wagens links Kontakte verbogen waren. Detailliertere Angaben zu Reparaturarbeiten waren nicht vermerkt. Im Übergabebuch wurde das Fahrzeug mit Stempel vom 23.10.2019 von der Werkstatt als einsatzfähig wieder an den Betrieb übergeben.

Nach dem Ereignis wurden die Fahrzeuge zur genaueren Untersuchung der Werkstatt Ulm der RAB zugeführt. Dabei wurde festgestellt, dass am führenden Fahrzeug 612 020 ein Defekt an mehreren Kontakten der E-Kupplung (TWIN-Stecker) der A-Seite vorlag.
