Untersuchungsbericht

Aktenzeichen: 60uu2013-02/028-3323

Gefährliches Ereignis im Eisenbahnbetrieb

Ereignisart:	Zugkollision
Datum:	06.02.2013
Zeit:	09:56 Uhr
Benachbarte Betriebsstellen:	Hamburg-Bergedorf - Aumühle
Streckennummer:	6100
Kilometer:	266,8

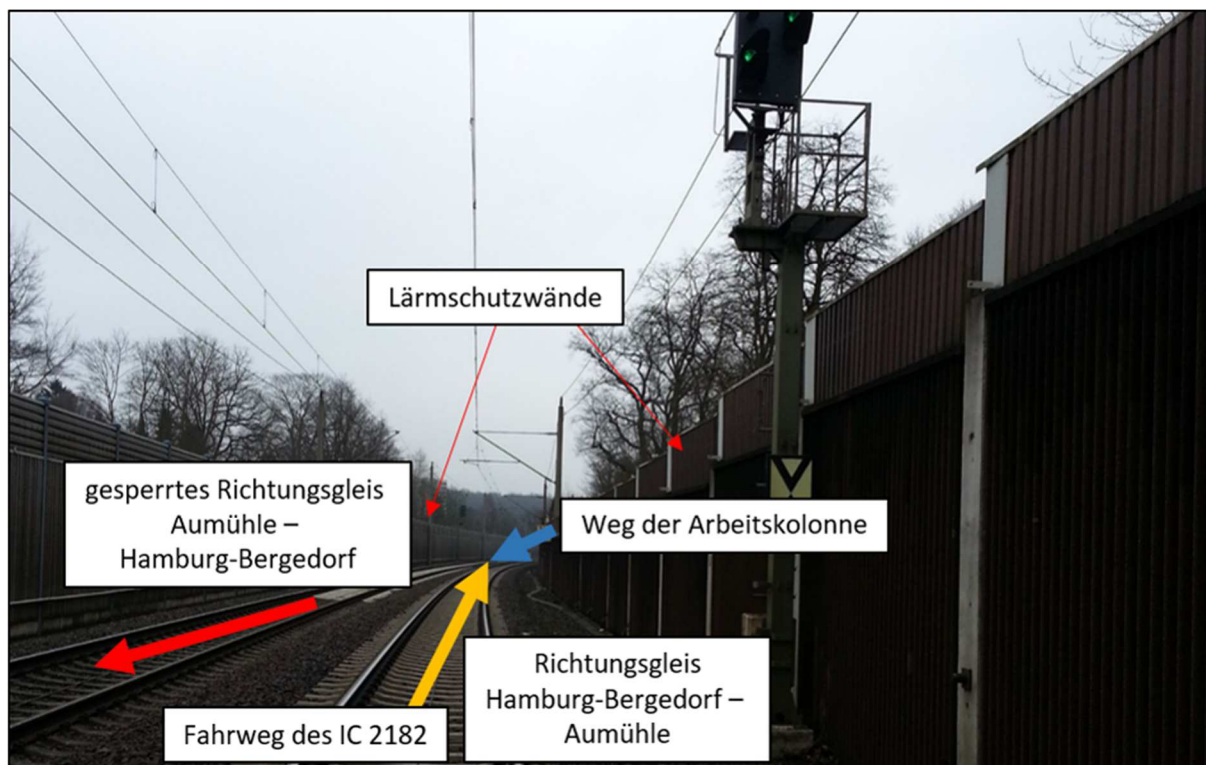
Abbildung 2: Bereich der Unfallstelle²

Die Abbildung 2 zeigt die Örtlichkeit an der Unfallstelle, aufgenommen vor dem Standort des Signals V 482 ca. in km 266,95 in Fahrtrichtung des IC 2182. Der Abbildung 3 ist die Situation nach dem Stillstand des Zuges, aufgenommen gegen die Fahrtrichtung des IC 2182, zu entnehmen.

Durch die Lärmschutzwände ist die Sichtweite in beide Richtungen begrenzt. An der Unfallstelle beträgt sie ca. 250 m.

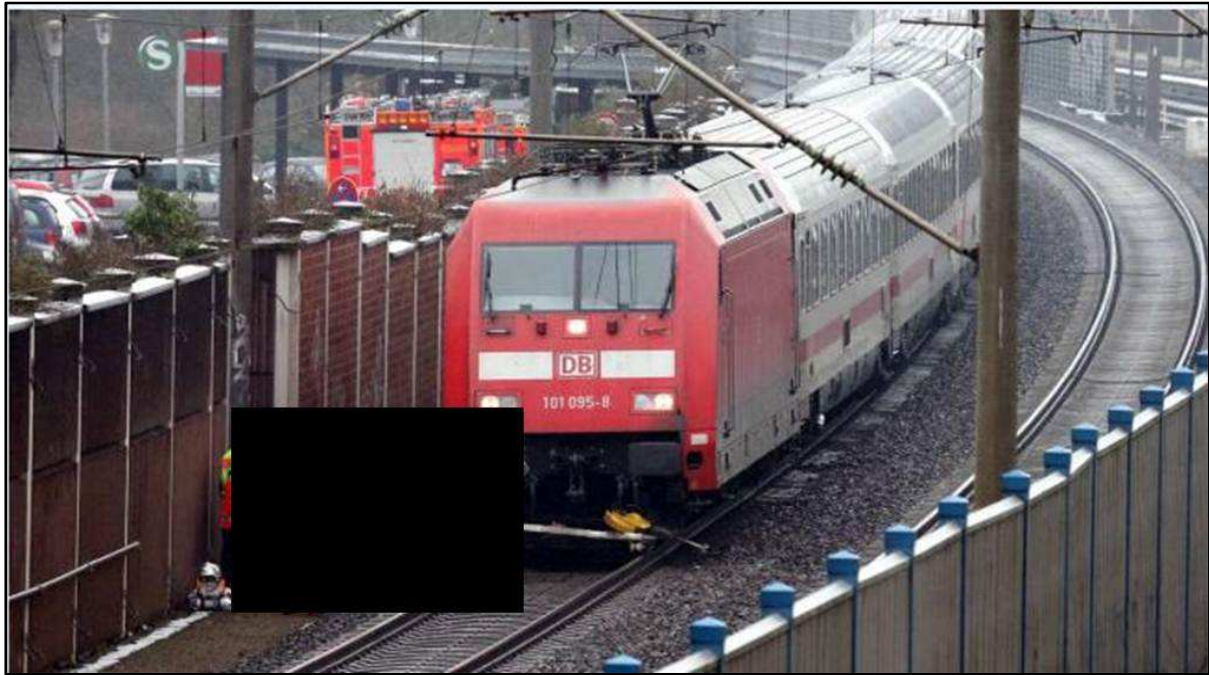
Abbildung 3: Situation nach Stillstand des Zuges ³

Es entstanden Schäden am Triebfahrzeug und der Infrastruktur, der Rollwagen wurde zerstört.

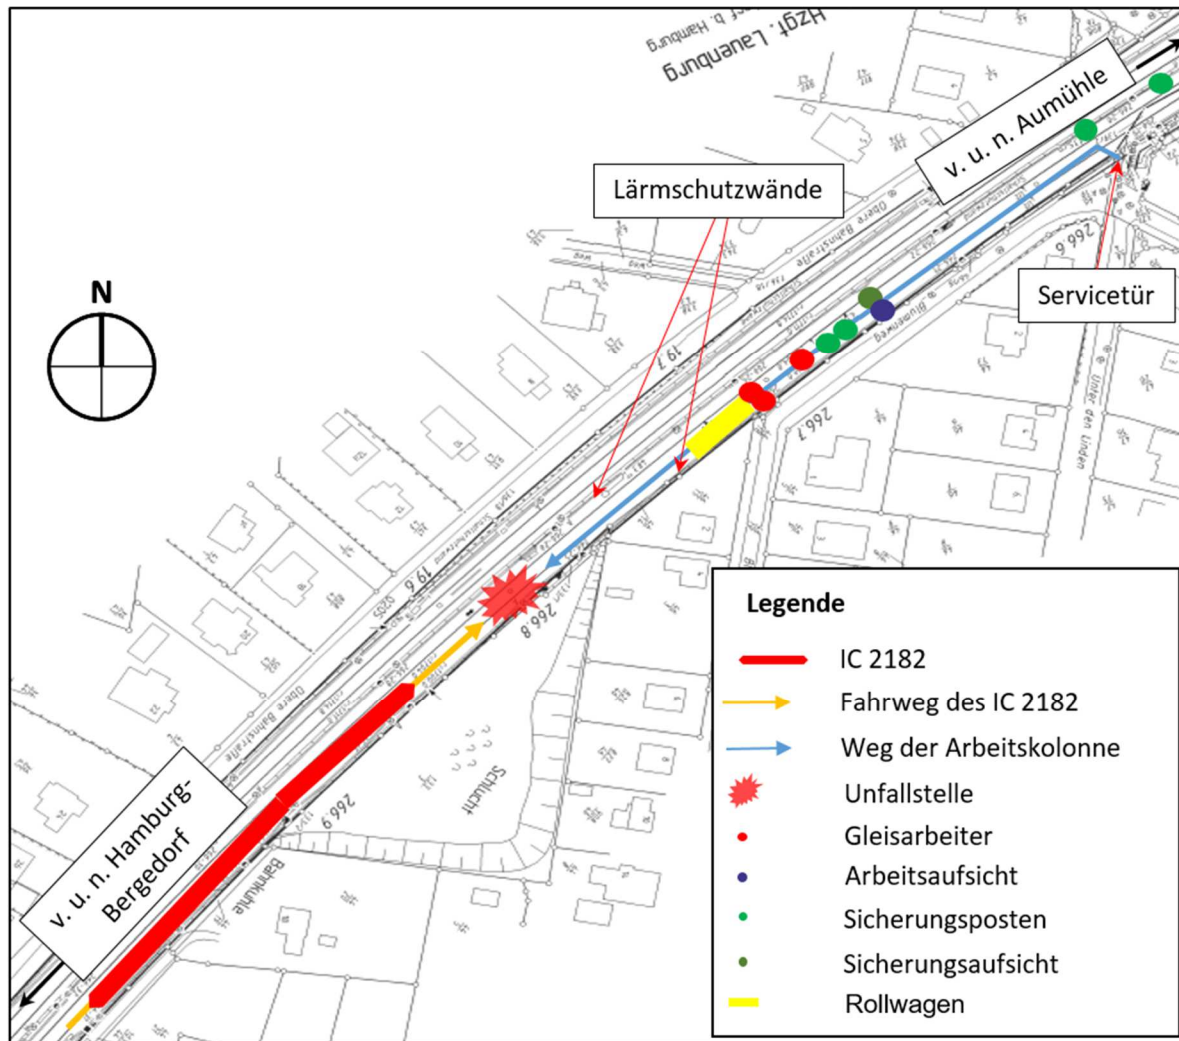
Abbildung 4: Gleislageskizze⁴

Aus der Gleislageskizze (Abbildung 4) werden die Bewegungsrichtung der beteiligten Mitarbeiter mit dem Rollwagen, die Standorte der Mitarbeiter und die Fahrtrichtung des IC 2182 im Bereich der Unfallstelle ersichtlich.

Die Servicetür etwa in km 266,6, durch die die Mitarbeiter des Arbeitstrupps und die Sicherungskräfte den Gleisbereich betraten, befand sich auf der Seite des Richtungsgleises Hamburg-Bergedorf – Aumühle. Das bedeutet, dass in jedem Fall dieses Gleis überquert werden musste, um in das tatsächlich gesperrte Gleis zu gelangen.

Auf Veranlassung der Arbeitsaufsicht wurde der Rollwagen nicht in das Gleis eingesetzt und bewegt, für welches er selbst kurz zuvor die Bestätigung der Sperrung erhalten hatte, sondern in das nicht gesperrte Nachbargleis.

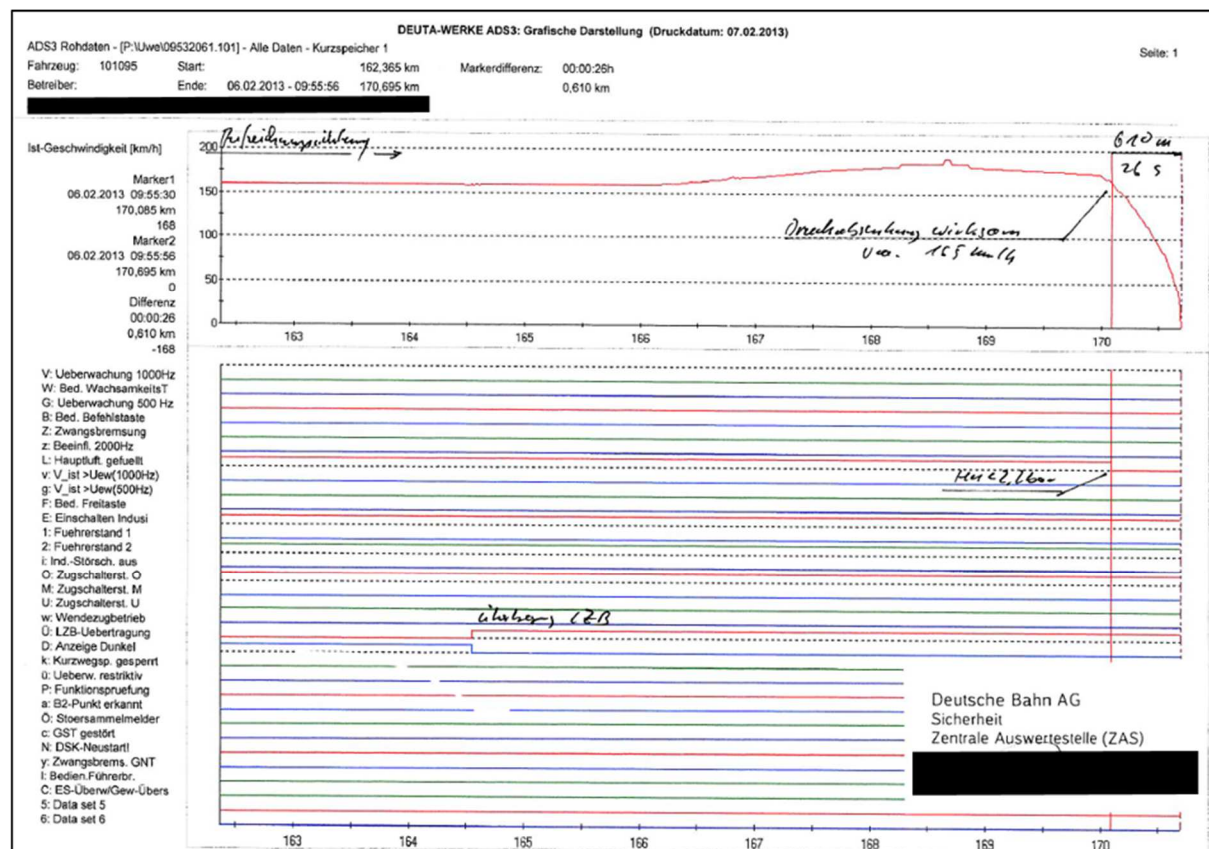
Abbildung 5: graphische Darstellung des Fahrtverlaufs⁷

Bedingt durch hohe Lärmschutzwände beiderseits der Bahnstrecke war die Sichtweite für den Tf während der Fahrt im Gleisbogen mit $r = 1.700$ m begrenzt. Erst ca. 250 m vor der Unfallstelle war es möglich, die Gefahrensituation wahrzunehmen.

Der Tf leitete bei einer Geschwindigkeit von 168 km/h eine Schnellbremsung ein, konnte die Kollision jedoch nicht verhindern.
