COMISIÓN DE INVESTIGACIÓN
DE ACCIDENTES FERROVIARIOS

*Investigación del Incidente
nº 0020/2017 ocurrido el 23.03.2017*

Informe Final de la CIAF

**INFORME FINAL DE LA CIAF
SOBRE EL INCIDENTE FERROVIARIO Nº 0020/2017
OCURRIDO EL DÍA 23.03.2017
EN LA ESTACIÓN DE MADRID CHAMARTÍN (MADRID)**

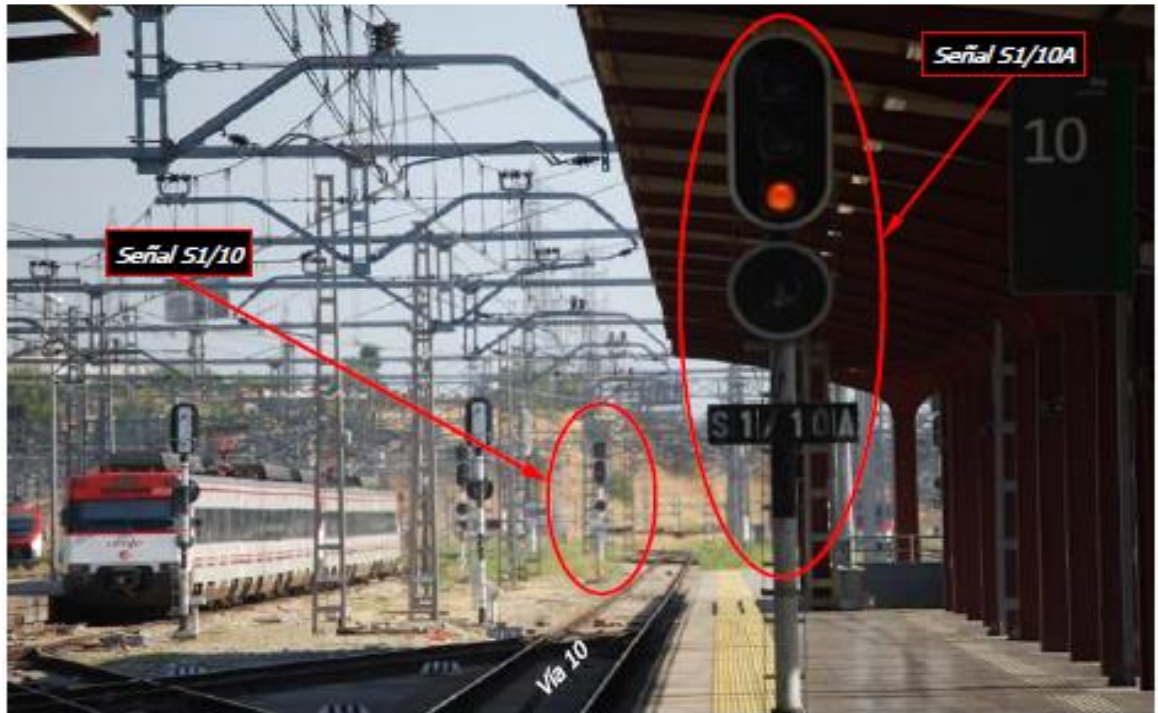
La señal rebasada en este incidente es la señal de salida S1/10, fija fundamental, alta luminosa de tres focos y foco de luz blanca, dotada de baliza ASFA de pie de señal. Si bien presenta buena visibilidad, está situada al lado izquierdo de la vía sentido Barcelona, por lo que ha sido complementada en su mástil con cartelón de flecha indicadora de la vía a la que da las órdenes.

SEÑALES DE SALIDA S1/10A Y S1/10. (Fuente RENFE)

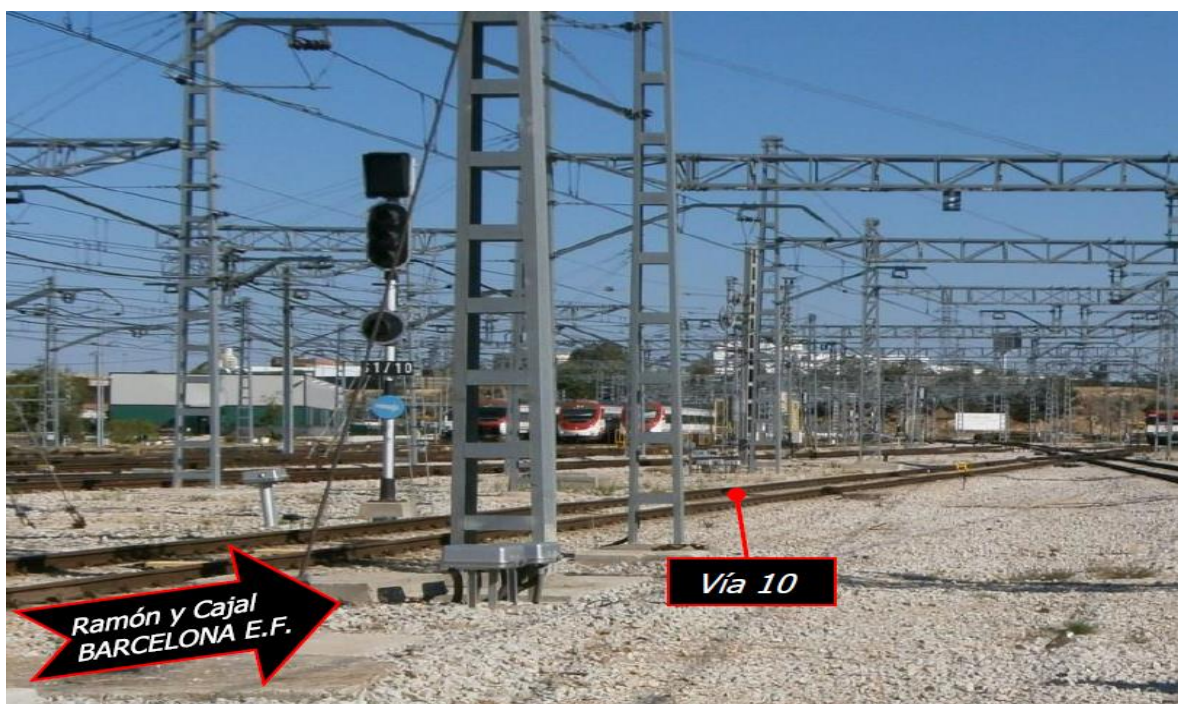
SEÑAL DE SALIDA S1/10. DETALLE. (Fuente: ADIF)

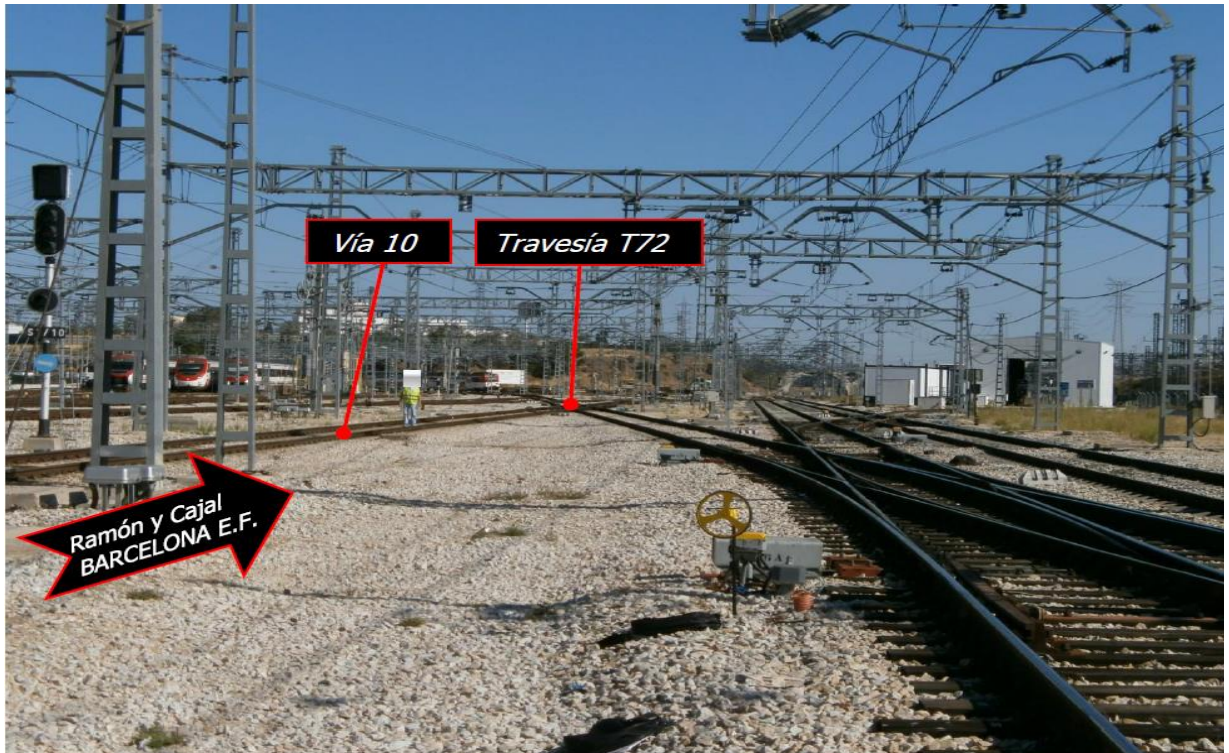
En cuanto a desvíos y aparatos de vía, el elemento afectado en el presente incidente es la travesía T72A, situada en el PK 0+536, punto de confluencia de los itinerarios de salida de los trenes 31116 por vía 10 y tren 91963 maniobra vía 13 a vía 10.

TRAVESÍA T72. (Fuente ADIF)

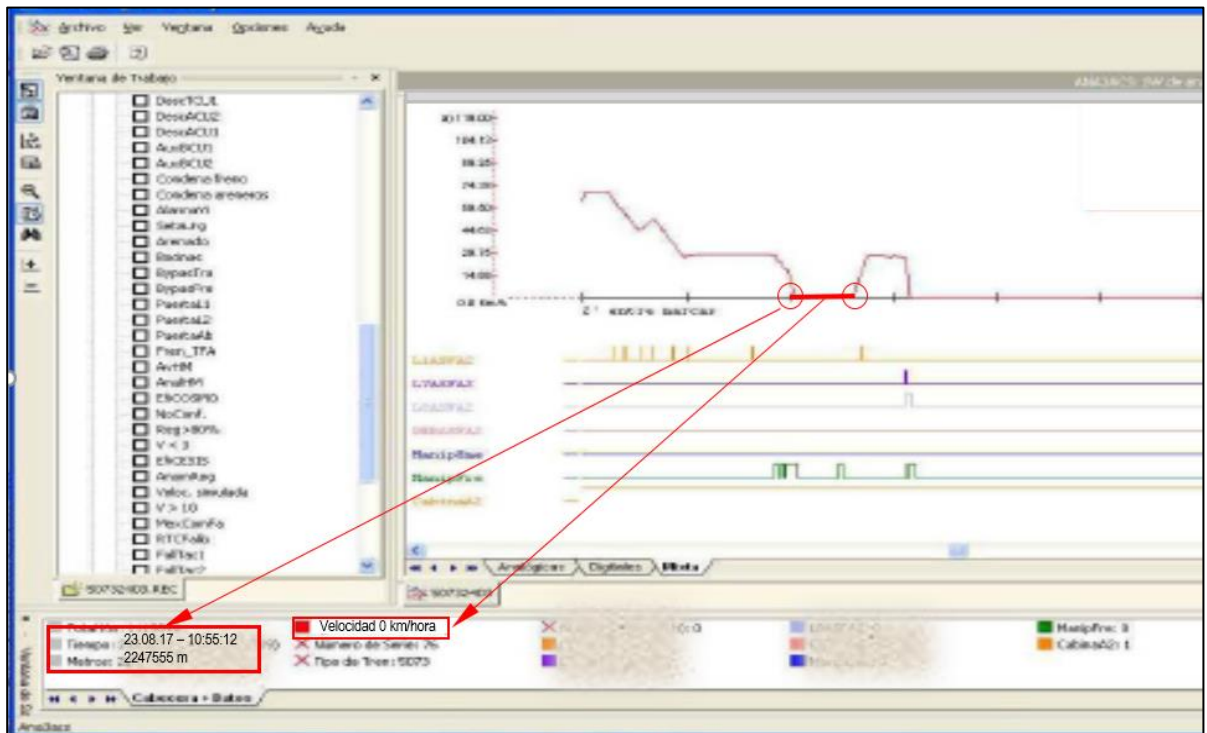
FIG. 1. REGISTRO TREN 31116.

- A las 10:54:21 horas, el tren 31116 pasa por la señal de entrada EC10 (baliza de señal), en indicación de anuncio de parada a 29 km/hora.
- A las 10:55:12 horas, el tren 31116 realiza parada comercial. Se detiene en vía 10 donde se estaciona. (FIG. 1).

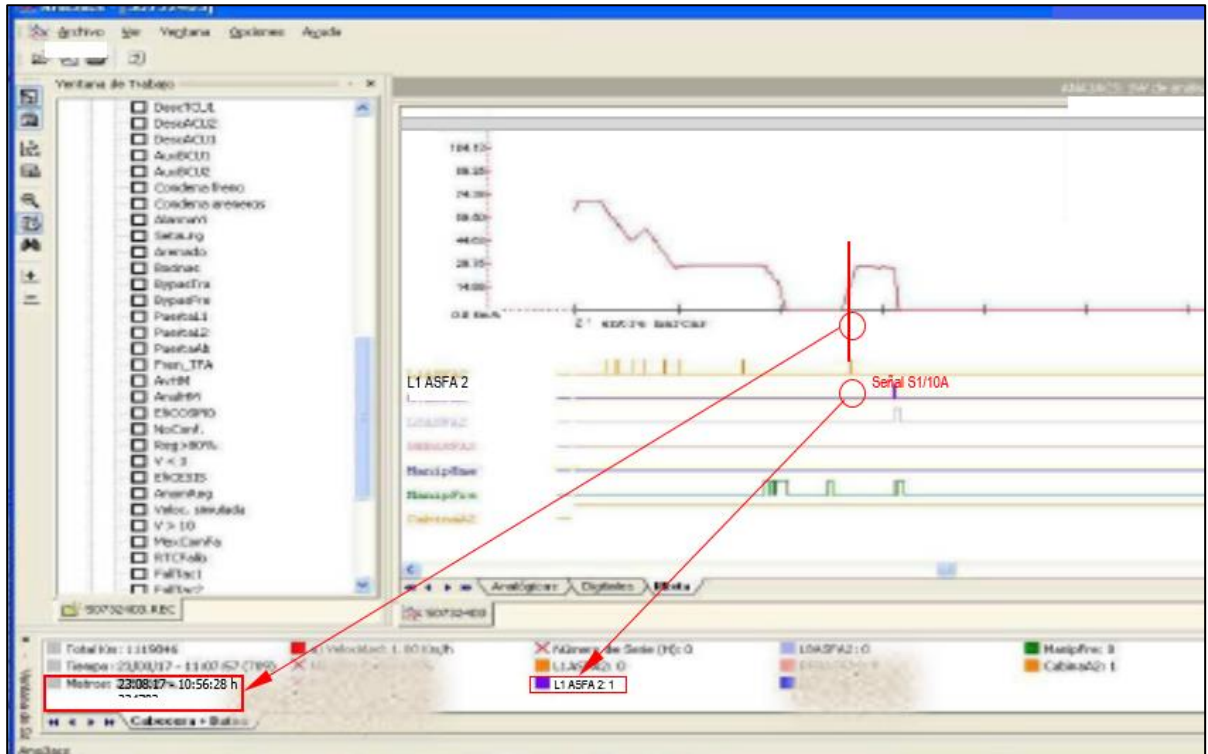
FIG. 2. REGISTRO TREN 31116.

- A las 10:56:17 horas, el tren 31116 estacionado en vía 10, reanuda su marcha hacia S1/10A
- A las 10:56:28 horas, el tren 31116 pasa por la señal de salida S1/10A, (L1) en indicación de anuncio de parada a 17 km/hora. El odómetro marca 224.783 m. (FIG. 2)

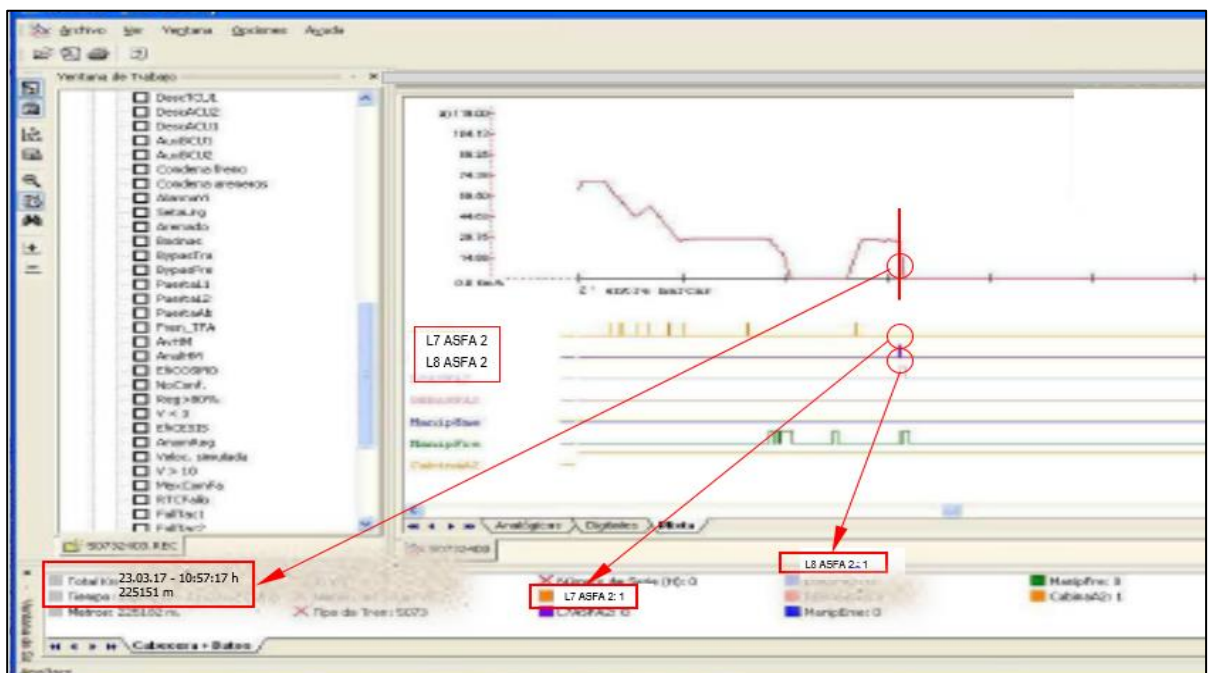
FIG. 3. REGISTRO TREN 31116.

- A las 10:57:17 horas el tren 31116 rebasa la señal S1/10 en indicación de parada a 27 km/hora. Actúa ASFA provocando frenado de urgencia (L7+L8). Han pasado 49 segundos desde su paso por S1/10A. El odómetro marca 225.151 m. (FIG. 3).

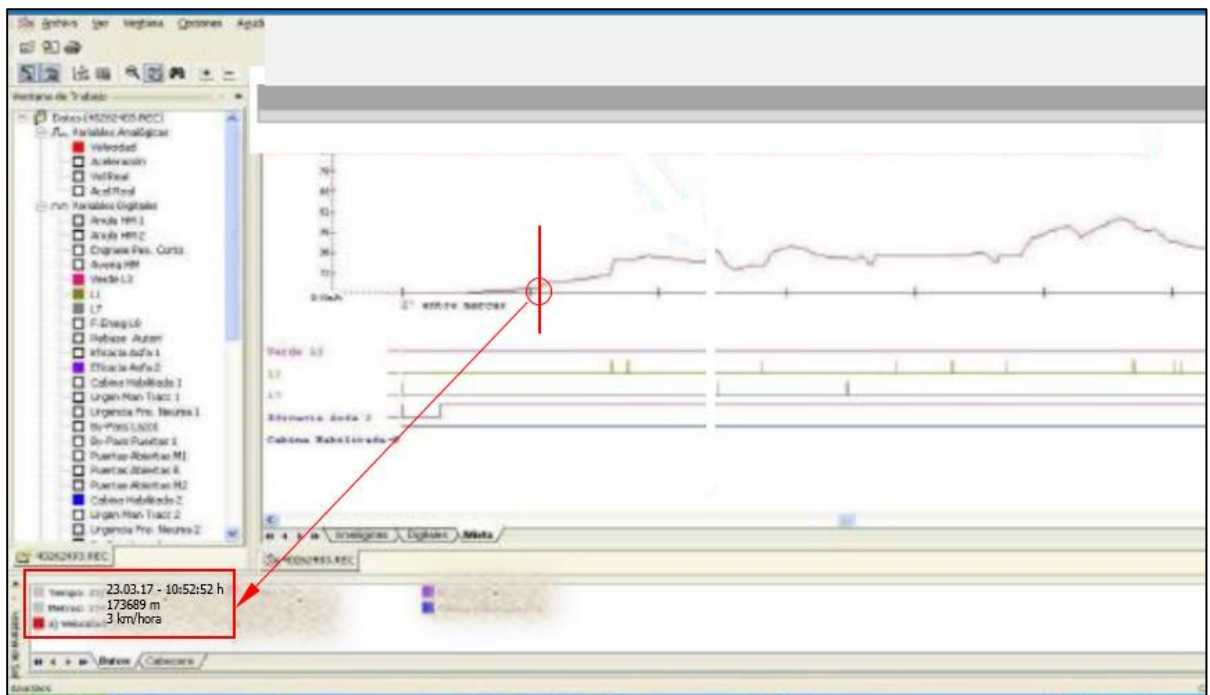
FIG. 4. REGISTRO TREN 91963.

- A las 10:52:52 horas, el tren 91963 circulaba una velocidad de 3 km/hora. Estaba estacionado en vía 13 y había iniciado su marcha un segundo antes. El odómetro marca 173.689 m. (FIG. 4).

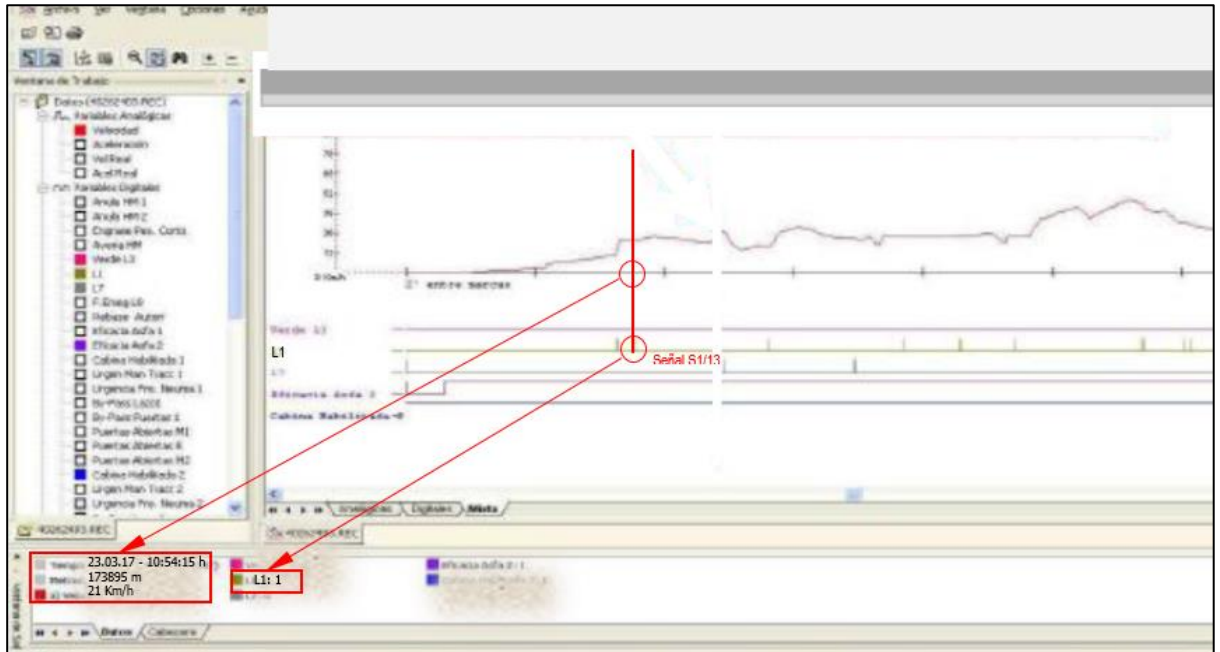
FIG. 5. REGISTRO TREN 91963.

- A las 10:53:59 horas, el tren 91963 continúa su marcha, pasa por la baliza previa de la señal S1/13 en indicación de anuncio de parada a 15 km/hora. El odómetro marca 173.803 m
- A las 10:54:15 horas, el tren 91963 continúa su marcha, pasa por la S1/13 en indicación de anuncio de parada a 21 km/hora. El odómetro marca 173.895 m. (FIG. 5)

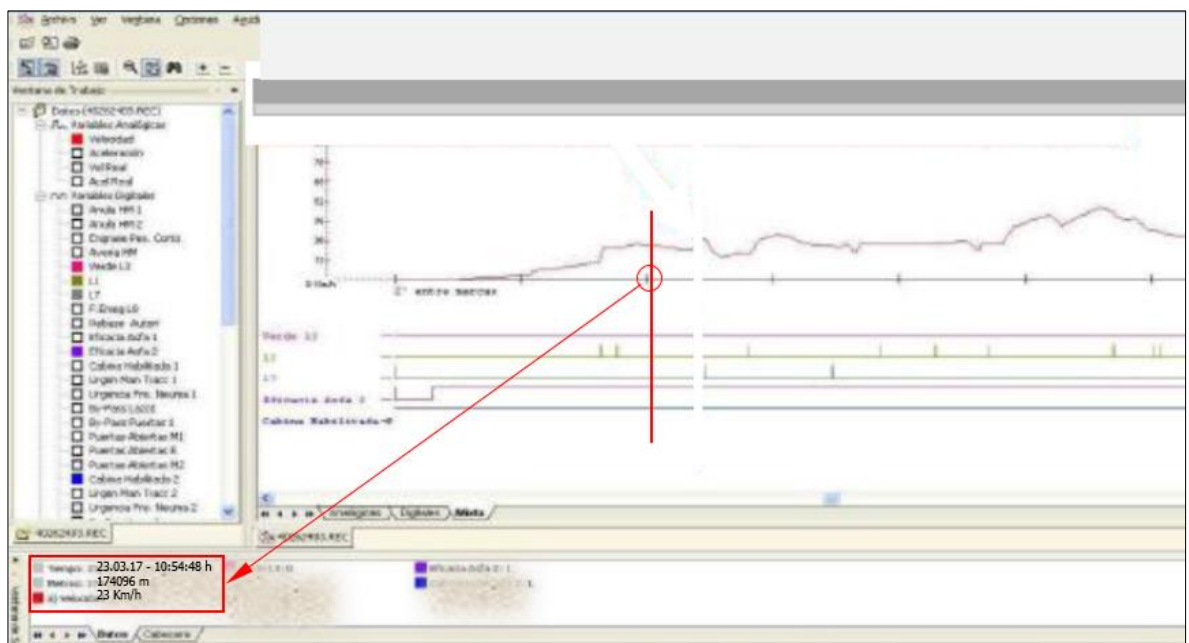
FIG. 6. REGISTRO TREN 91963.

- Transcurridos 17 segundos, a las 10:54:32 horas, el tren 91963 continúa su marcha a 24 km/hora y se encuentra a 100 m de la señal S1/13. El odómetro marca 173.995 m
- Transcurridos 49 segundos, a las 10:54:48 horas, el tren 91963 continúa su marcha a 23 km/hora y se encuentra a 201 m de la señal S1/13 [y a unos 29 m de la travesía T72]. El odómetro marca 174.096 m. (FIG. 6).

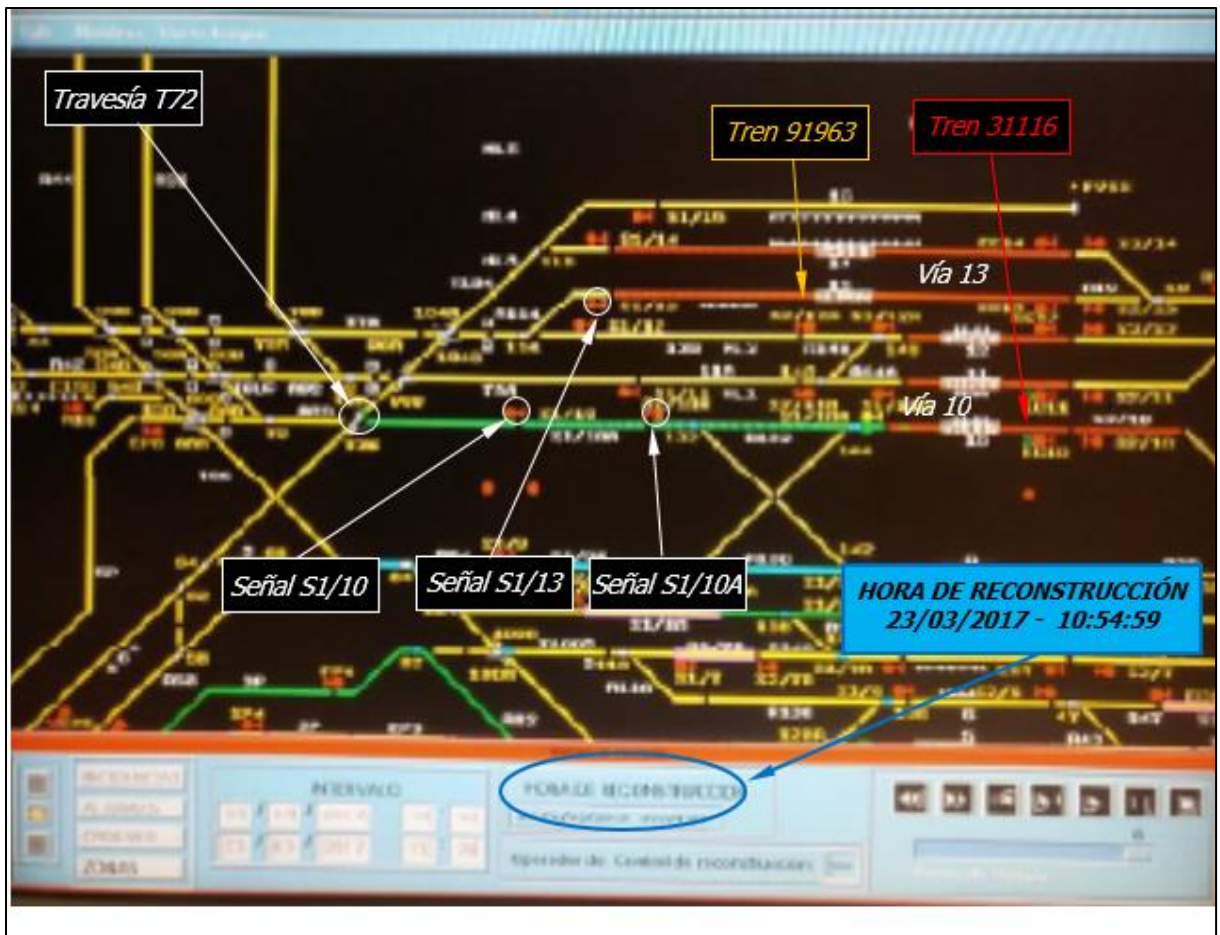
A las 10:54:59 horas, se procede a realizar itinerario de salida de señal S1/10A a S1/10 para el tren 31116. La señal S1/10A estaba en indicación de anuncio de parada y la señal S1/10 en indicación de parada. El tren 91963 está estacionado en vía 13.

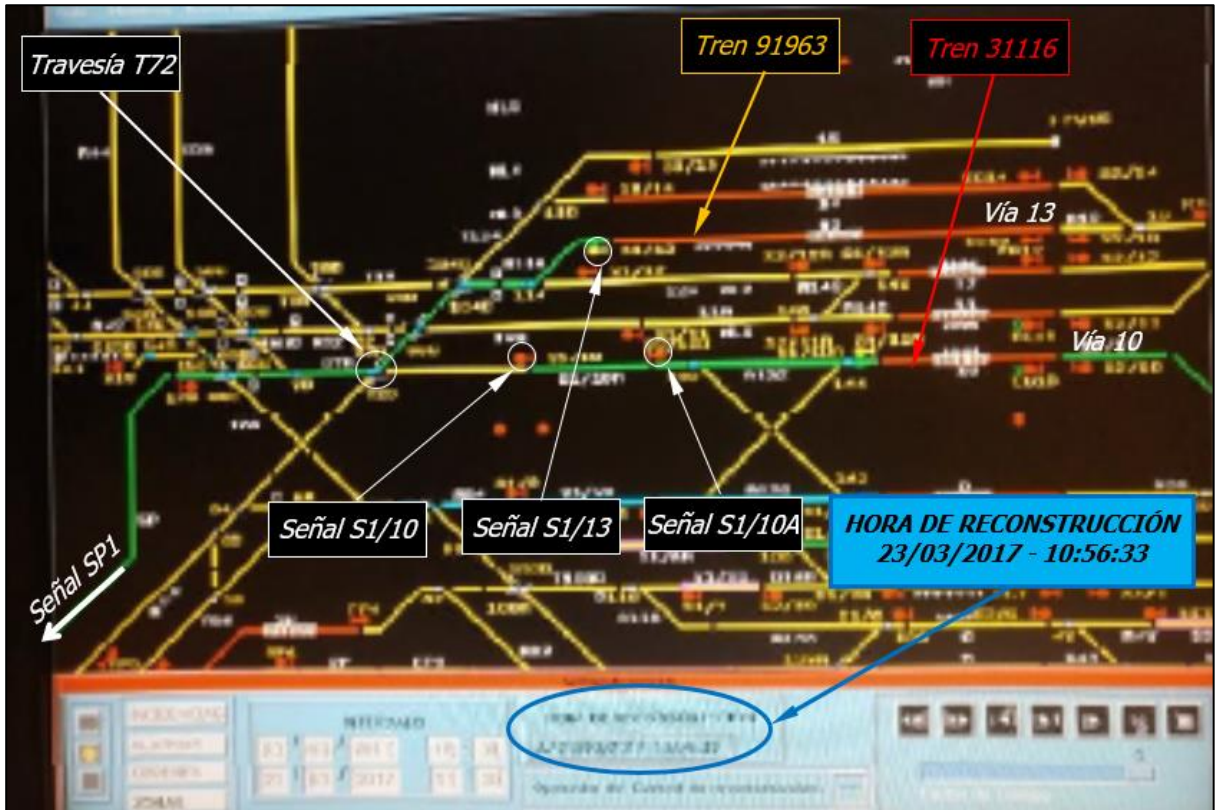
A las 10:56:33 horas, se procede a realizar itinerario de salida de señal S1/13 a SP1 para el tren 91963, estacionado en vía 13. La señal S1/13 mostraba indicación de anuncio de parada. El tren 31116 está estacionado en vía 10.

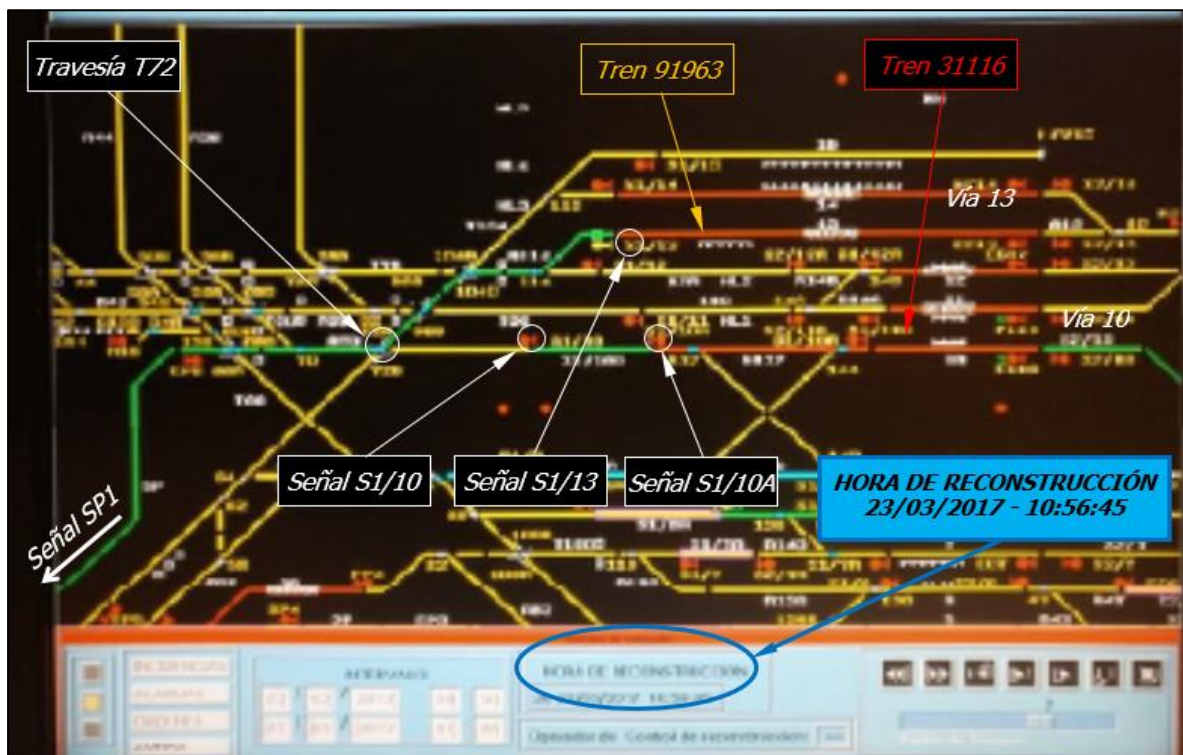
A las 10:56:45 horas, el tren 91963 está estacionado en vía 13. El tren 31116 pasa por la señal S1/10A en indicación de anuncio de parada y circula hacia la señal S1/10 en indicación de parada.

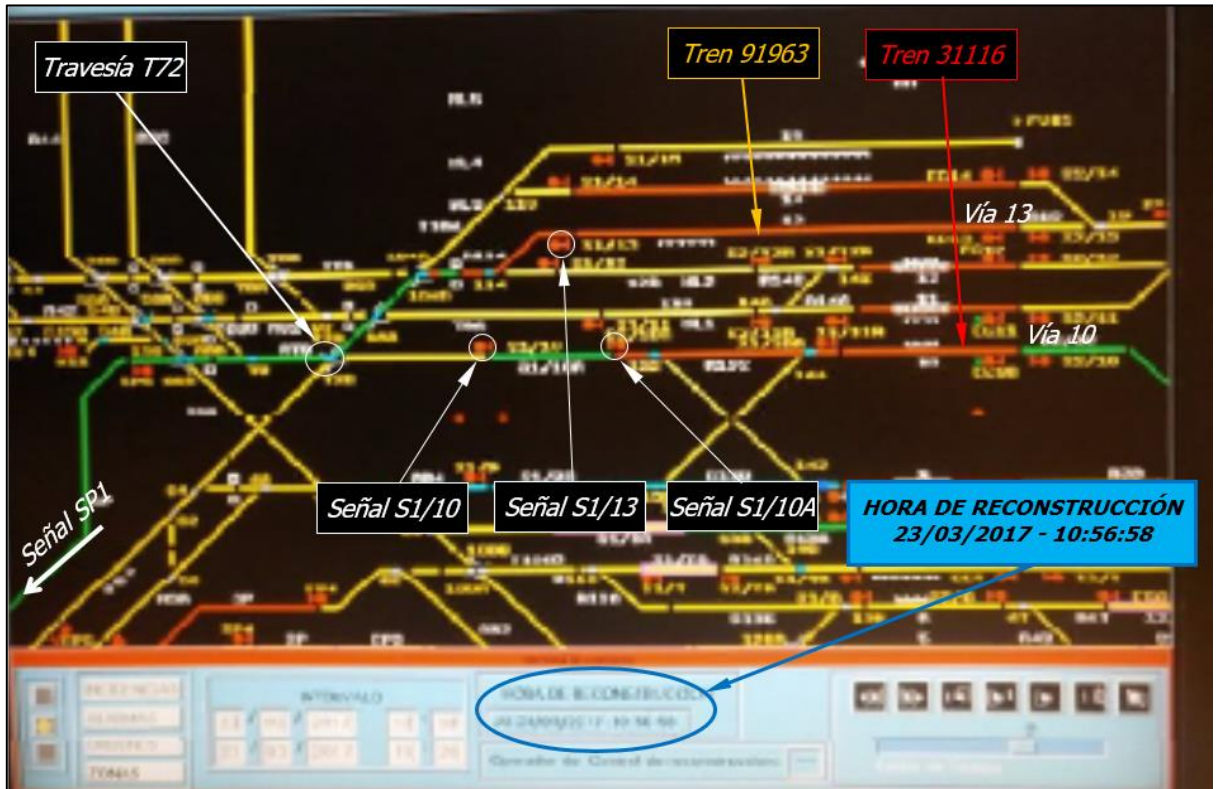
A las 10:56:58 horas, el tren 91963 pasa por la señal S1/13 en indicación de anuncio de parada en marcha hacia señal SP1 según itinerario establecido S1/13 a SP1. El tren 31116 continúa su marcha hacia la señal S1/10 según itinerario establecido S1/10A a S1/10.

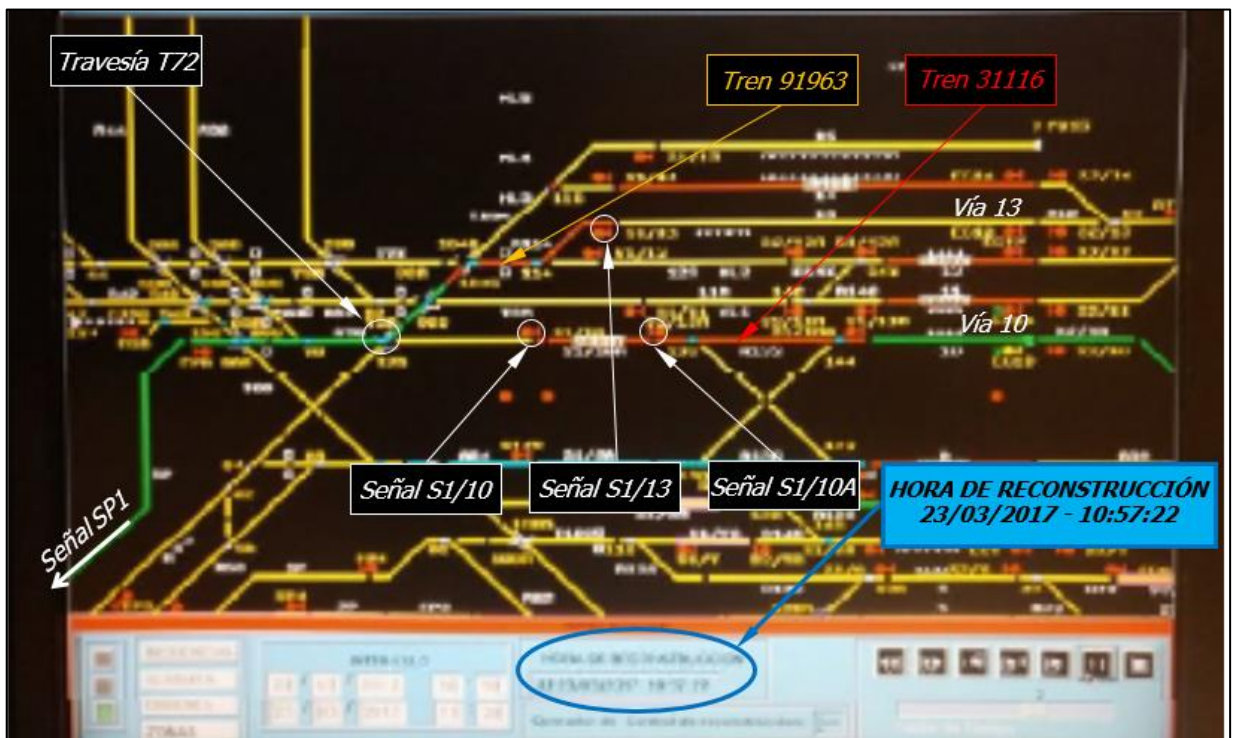
A las 10:57:22 horas, el tren 91963 deja libre el circuito de vía 13, al pasar completo por S1/13 y ocupa el circuito de vía anterior a la travesía T72. El tren 31116 continúa su marcha hacia la señal S1/10.

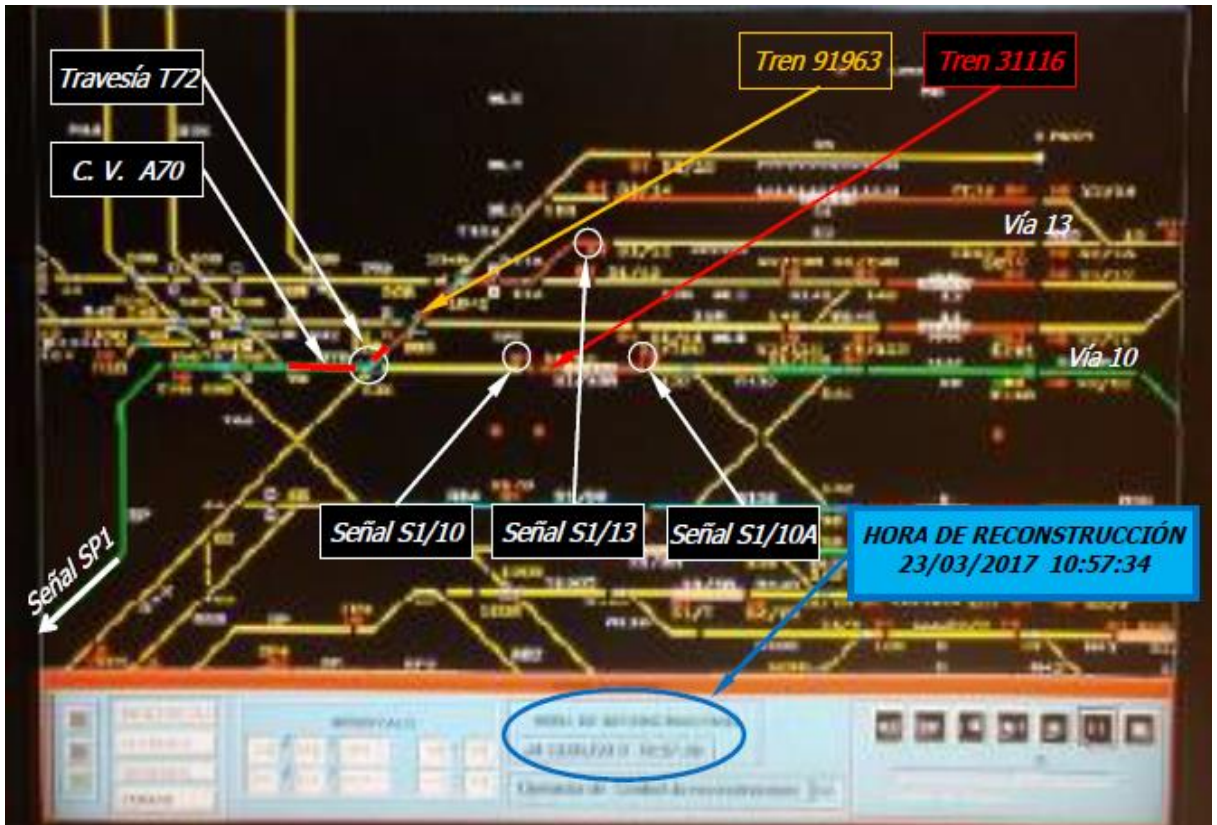
A las 10:57:34 horas, el tren 91963 pasa por la travesía T72 y ocupa el circuito de vía A70. Pasados 49 segundos desde su paso por S1/10A, el tren 31116 rebasa la señal S1/10 en indicación de parada.
