COMISIÓN DE INVESTIGACIÓN
DE ACCIDENTES FERROVIARIOS

*Investigación del accidente
nº 0055/2017 ocurrido el 29.11.2017*

**INFORME FINAL DE LA CIAF (IF)
SOBRE EL ACCIDENTE FERROVIARIO
(DESCARRILAMIENTO) Nº 0055/2017
OCURRIDO EL DÍA 29.11.2017 EN PLENA VÍA EN EL P.K. 20+350,
DEL TRAYECTO EL SORBITO-ARAHAL (SEVILLA).**

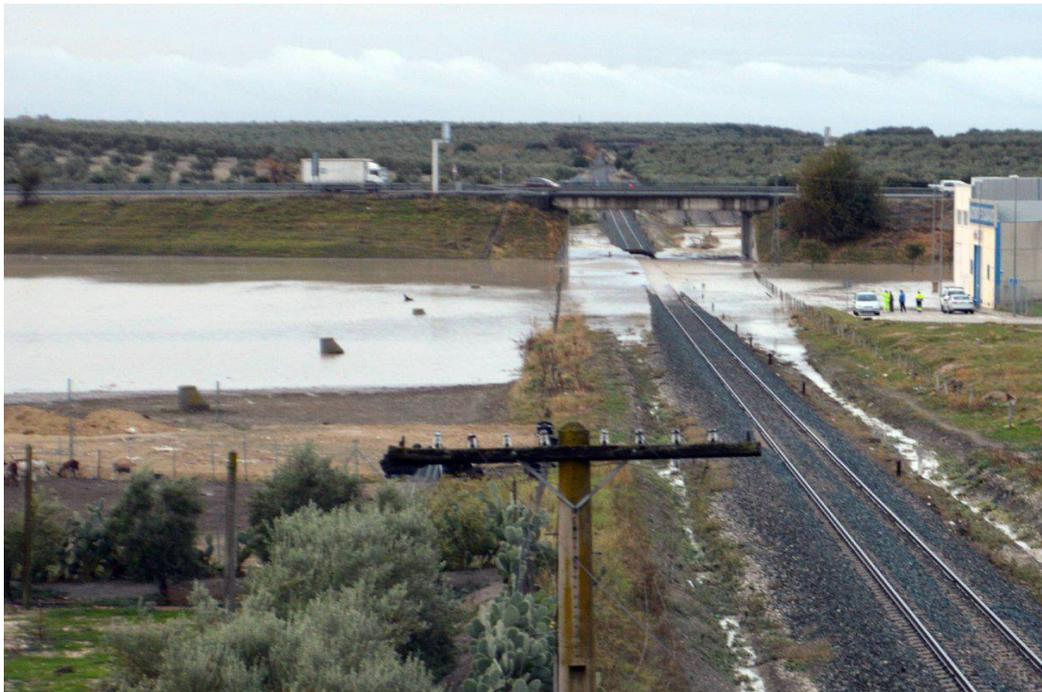
A las 7:36 horas el maquinista del tren de media distancia 13920 a su paso por los p.k. 25+000 y 25+200 se encuentra una gran balsa de agua que cubre el carril, por lo que decide circular a 10 km/h,

Balsa de agua existente en el p.k.25+000 por la que pasan los trenes de media distancia 13051 y 13920. Fuente Adif.

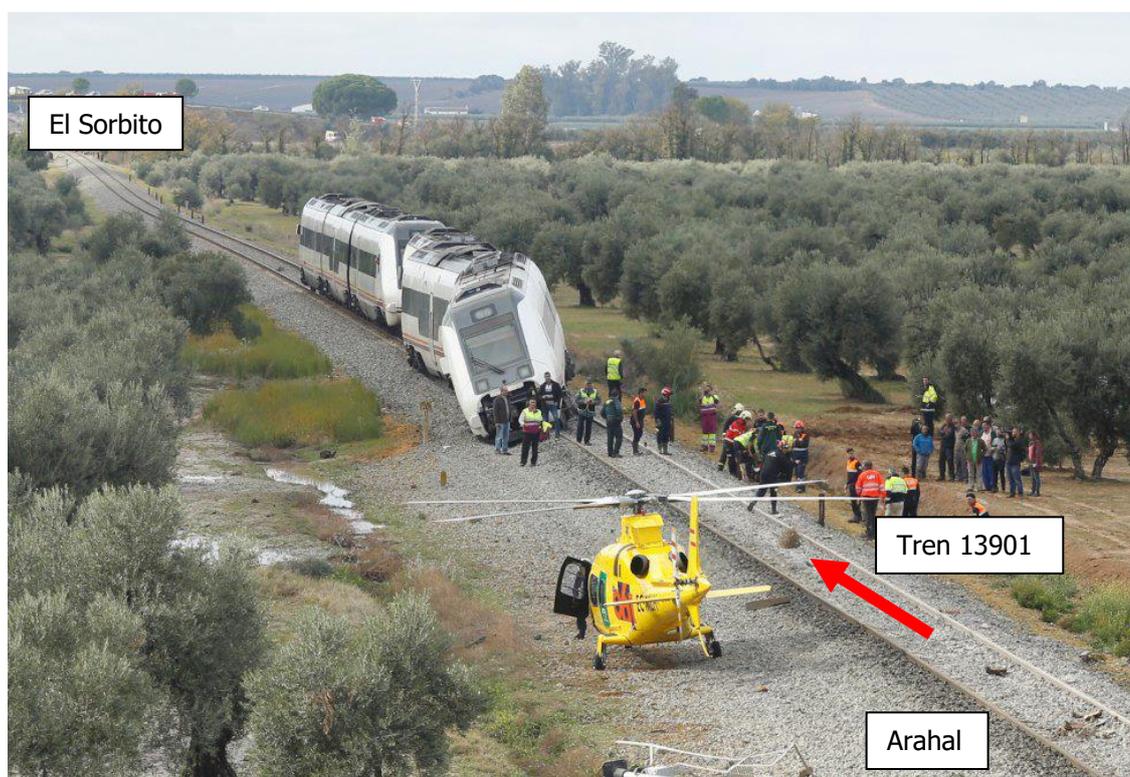
El tren 13901 recorre 410 metros descarrilado, quedando detenido en el p.k. 19+940 con todos los ejes descarrilados excepto el primer eje del segundo bogie del vehículo de cabeza, tras el accionamiento del freno de emergencia por parte del maquinista al observar la falta de balasto en la vía.

Situación del tren tras el accidente. Fuente Adif.

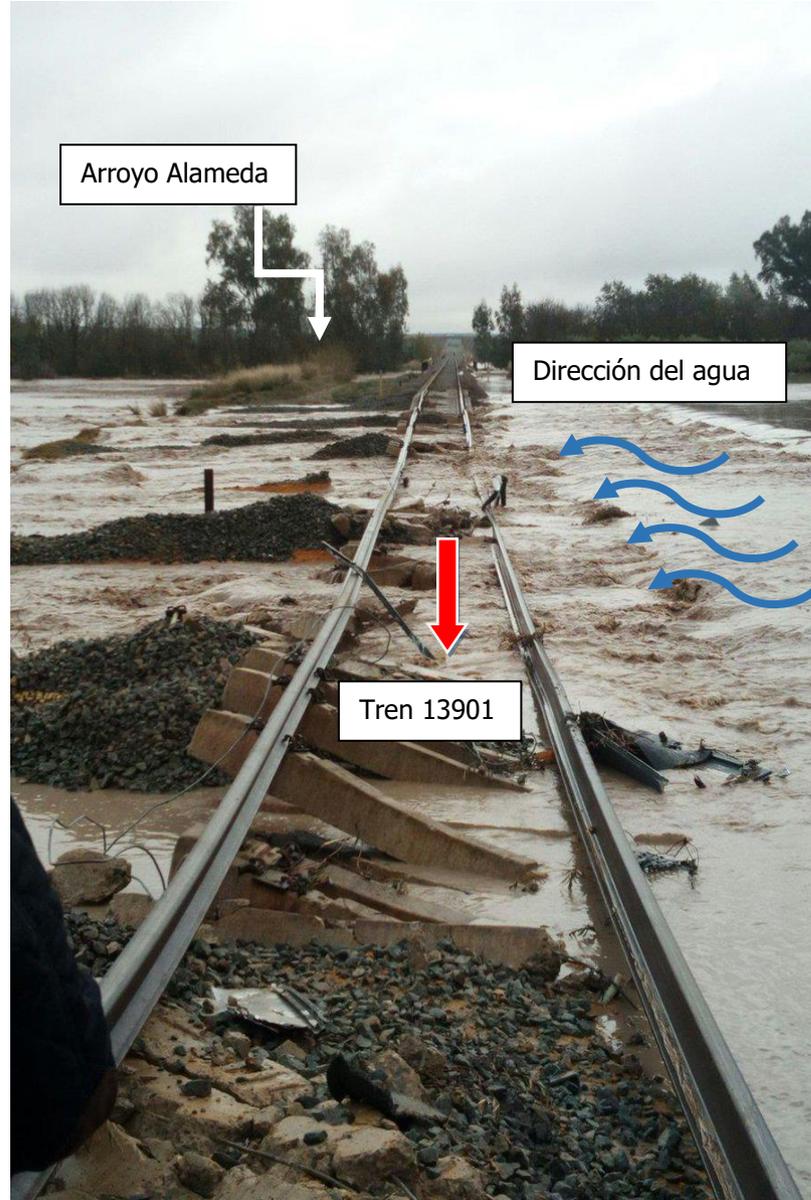
Estado de la vía en el punto "cero" del descarrilamiento. Trayecto que recorrió el tren descarrilado. Fuente Adif.

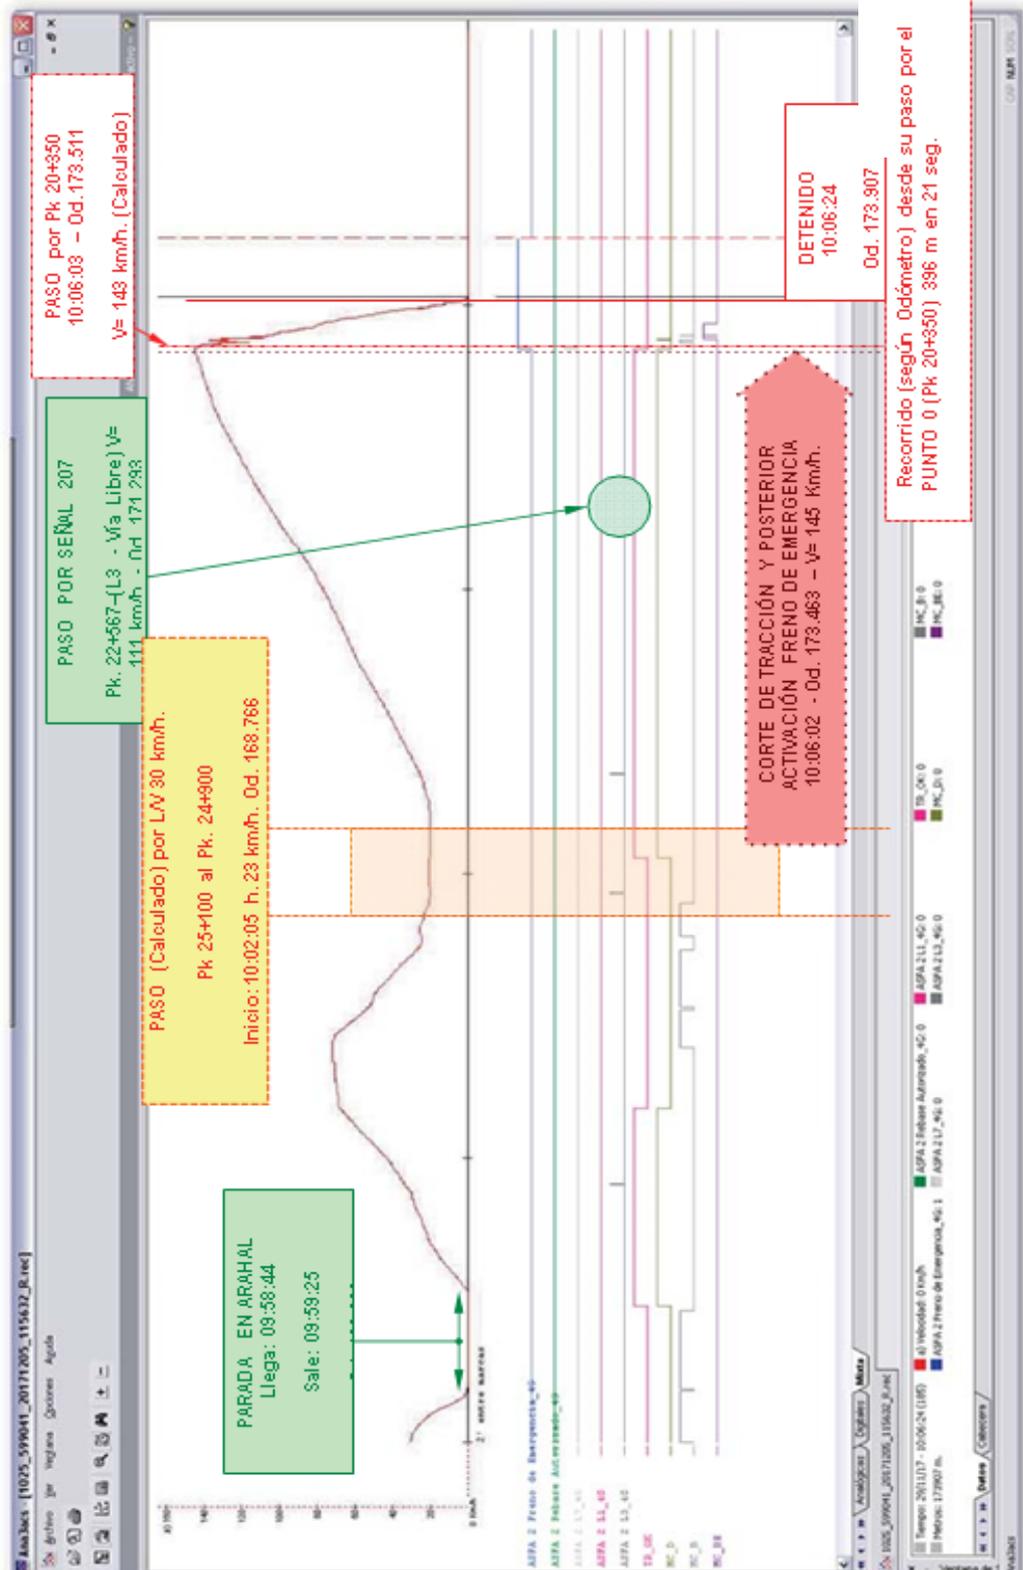
Registro de velocidad del tren de media distancia 13901. Fuente Renfe.

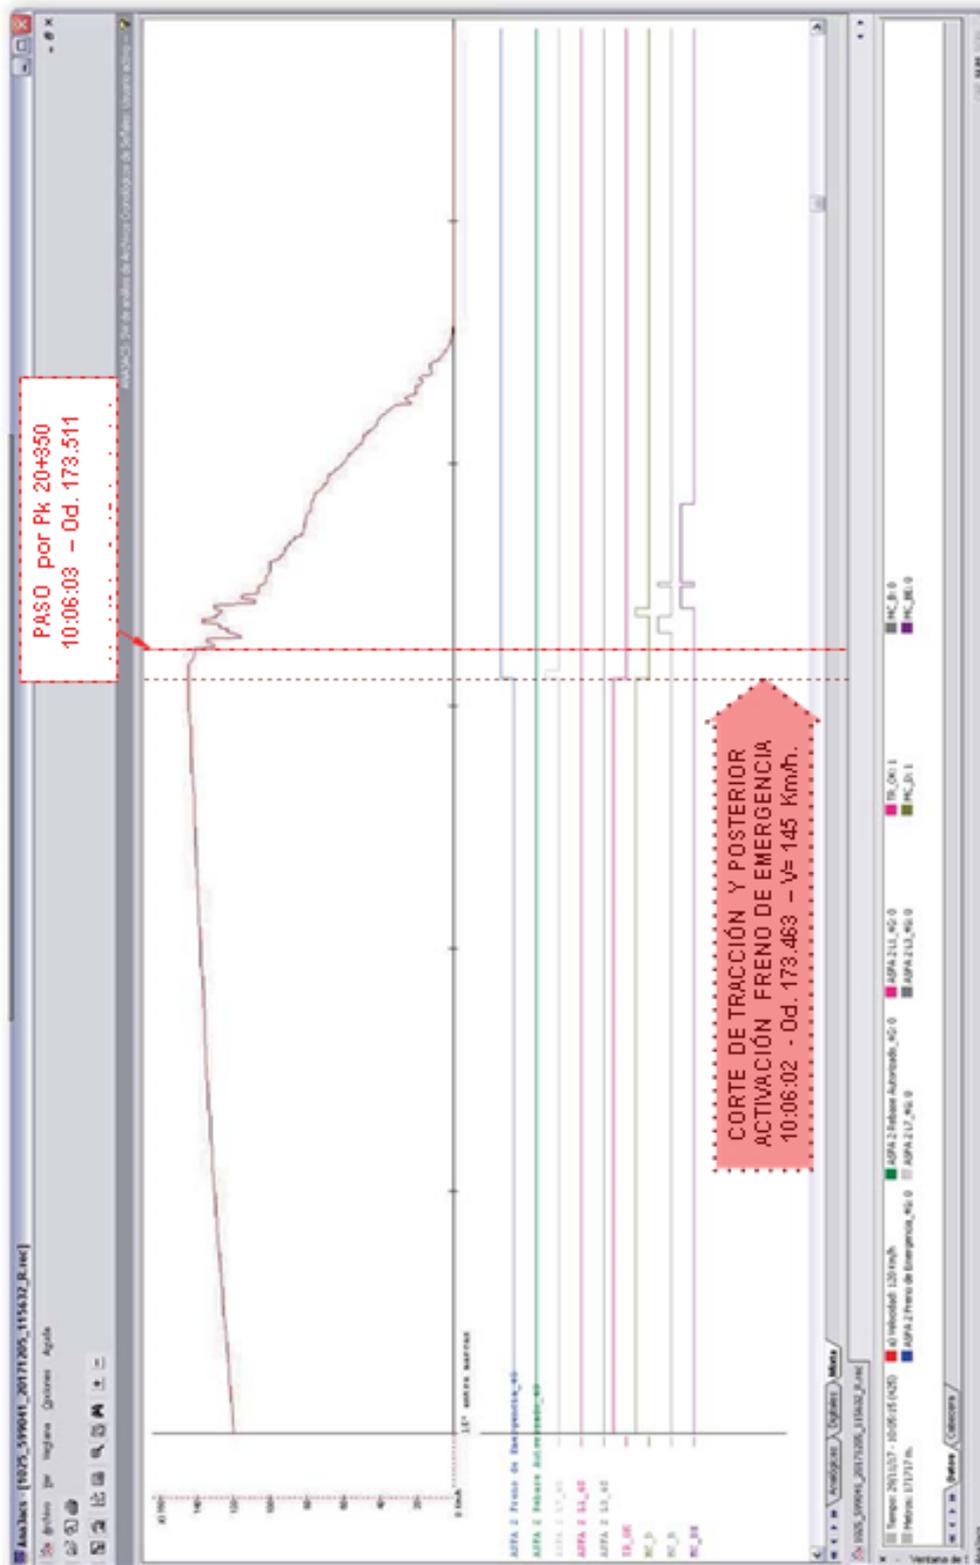
Registro de velocidad ampliado en el punto del descarrilamiento del tren de media distancia 13901.
Fuente Renfe.

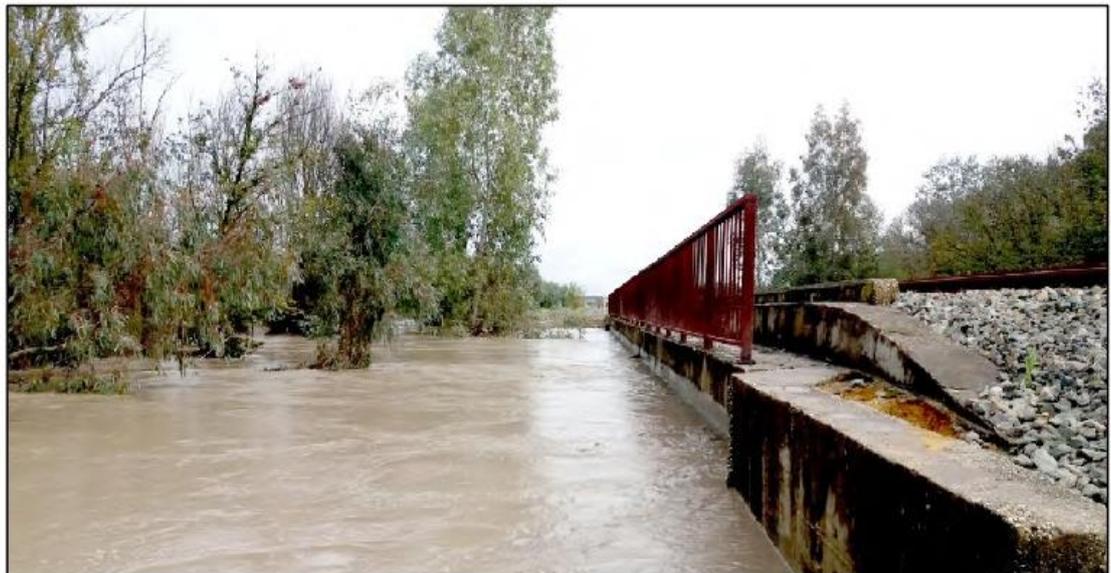
Esto indica, por tanto, que a pesar de que el mismo puente con la disposición de las pilas de otro modo hubiese encauzado mejor el agua del arroyo, ya que el eje esviado dificulta el paso del caudal, las aguas ya venían desbordadas aguas arriba, lo que produjo en la zona un embalsamiento de un gran volumen de agua que dio lugar al desguarnecido de la vía por el arrastre de los materiales.

Puente sobre el arroyo Alameda. Imagen tomada 2 horas después del descarrilamiento. Fuente Adif.

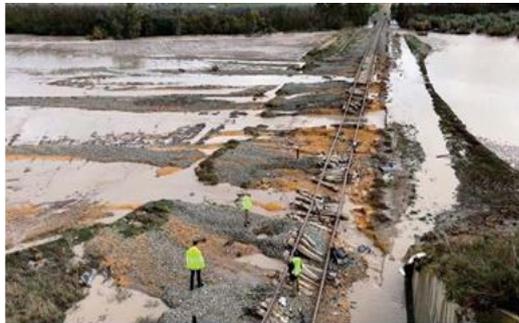
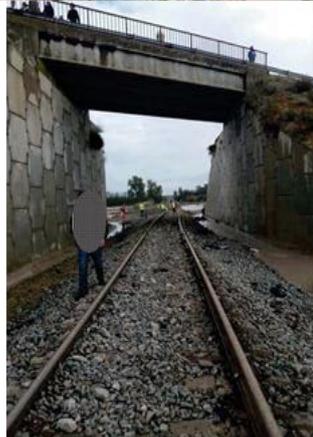
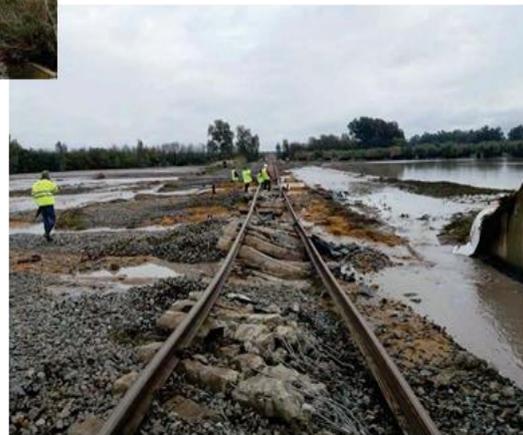
Durante el periodo que transcurre entre el paso de los trenes 13051 y 13920 y el tren afectado (13901), en el tramo donde se encuentra el p.k. 20+350 (punto "cero" del descarrilamiento) se produjo una gran acumulación de agua debida al desbordamiento y avenida de las aguas procedentes del cauce del arroyo Alameda. Este gran volumen de agua se direccionó hacia el punto bajo del terreno y de la vía, aumentando la altura de la lámina de agua y sobrepasando la vía, produciendo el arrastre del balasto y capas de asiento. Los terraplenes del paso superior del camino de acceso a la carretera A-394 actuaron como muro de contención de las aguas, potenciando el efecto de embalse de las mismas y el consecuente desguarnecido de la vía.

Estado de la vía producido por el desbordamiento de los ríos. Terraplenes del paso superior. Fuente Adif.

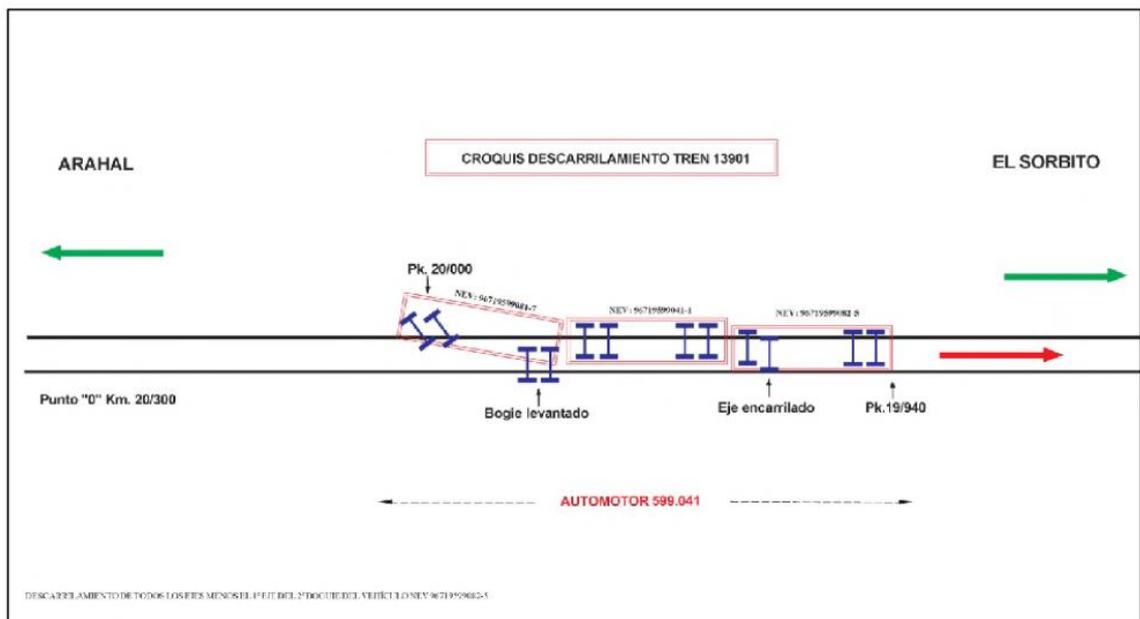
Croquis de la situación de las ruedas y ejes de la composición tras el descarrilamiento. Fuente Renfe.

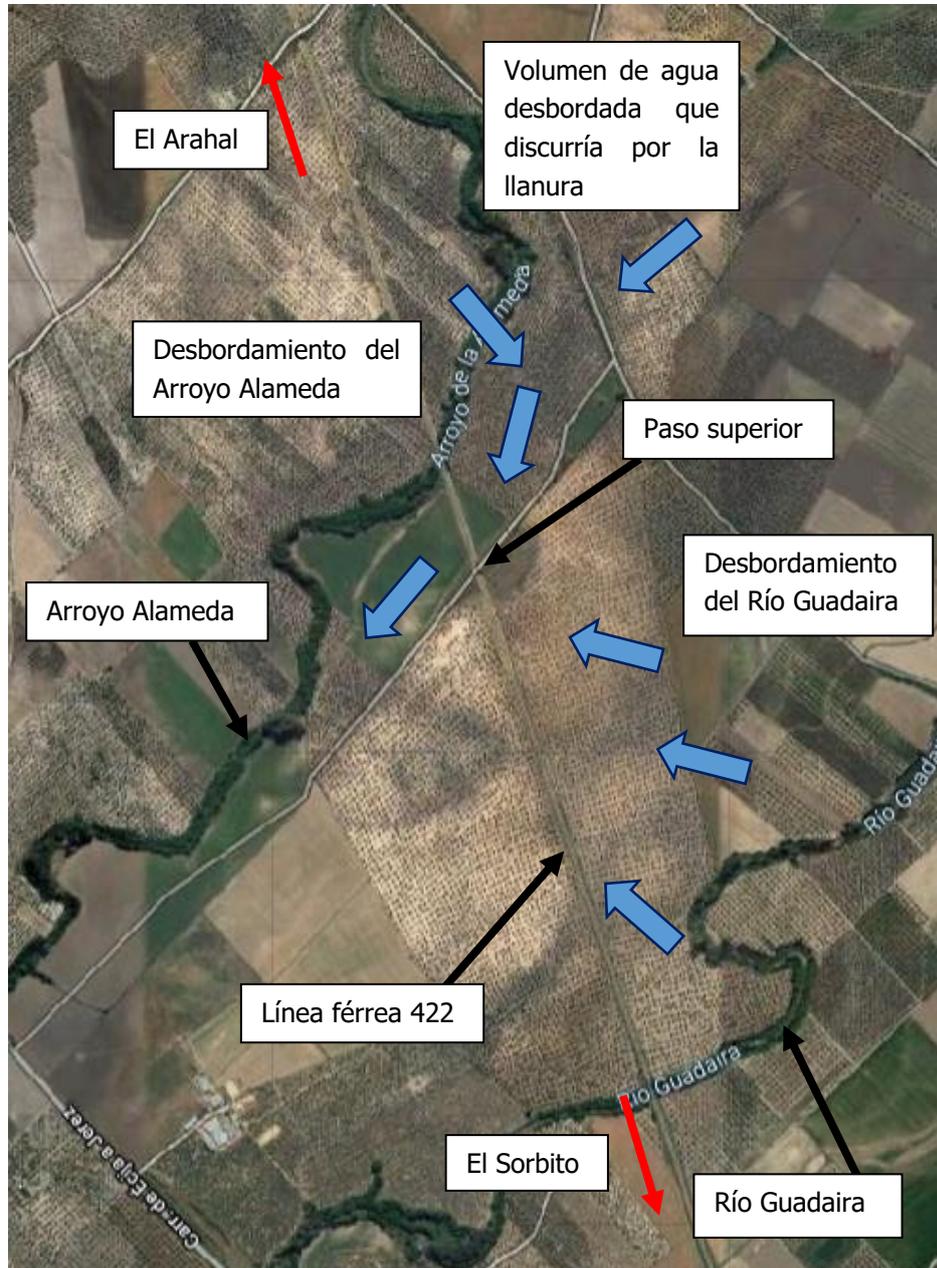
Posible sentido de las aguas desbordadas procedentes de los cauces del río Guadaira y el arroyo Alameda durante la avenida. Fuente propia.

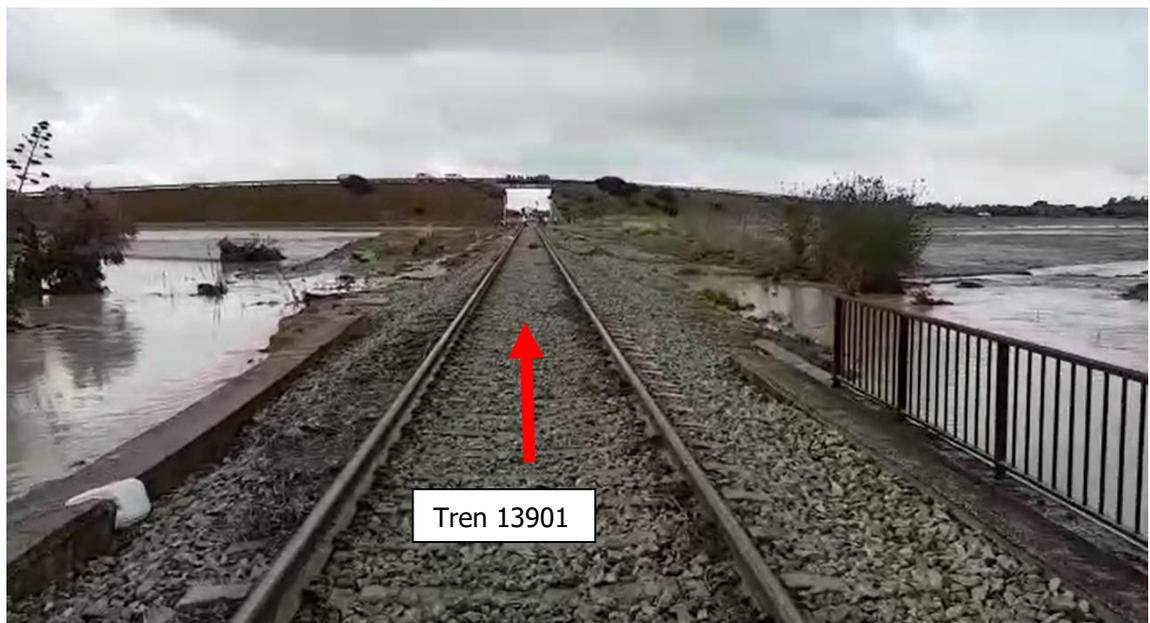
Fotografía 2.

Las siguientes fotografías tomadas con posterioridad al accidente, muestran la situación de los terrenos aledaños a la vía férrea. En ellas se puede observar como el agua no sobrepasó el puente sobre el arroyo Alameda (fotografía 1). Además, se contempla como la llanura y los terrenos contiguos al cauce ya venían desbordados (fotografía 2).

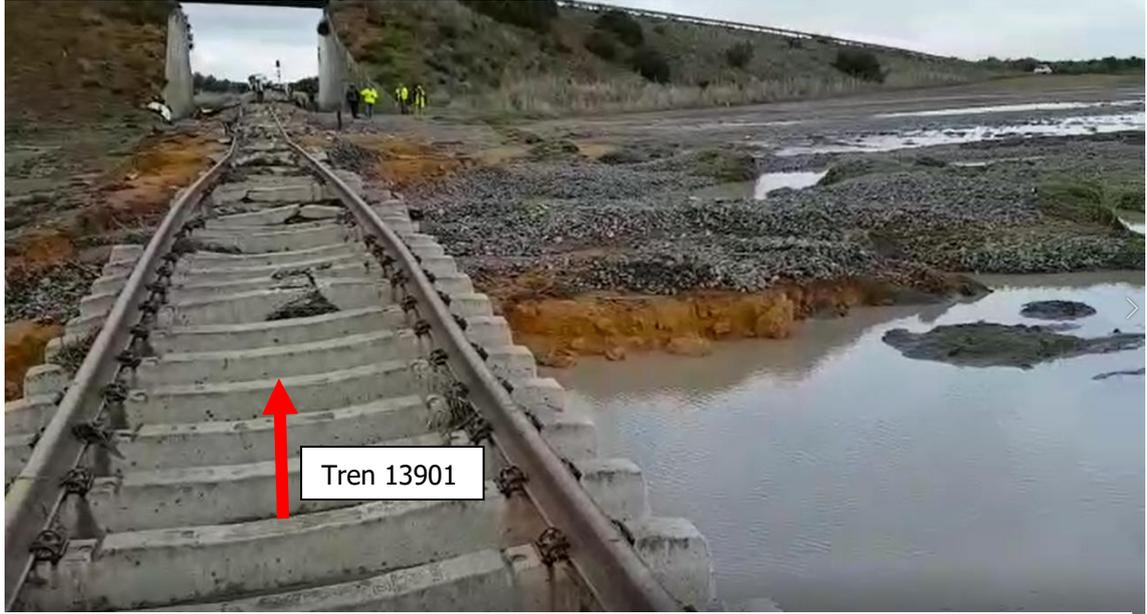
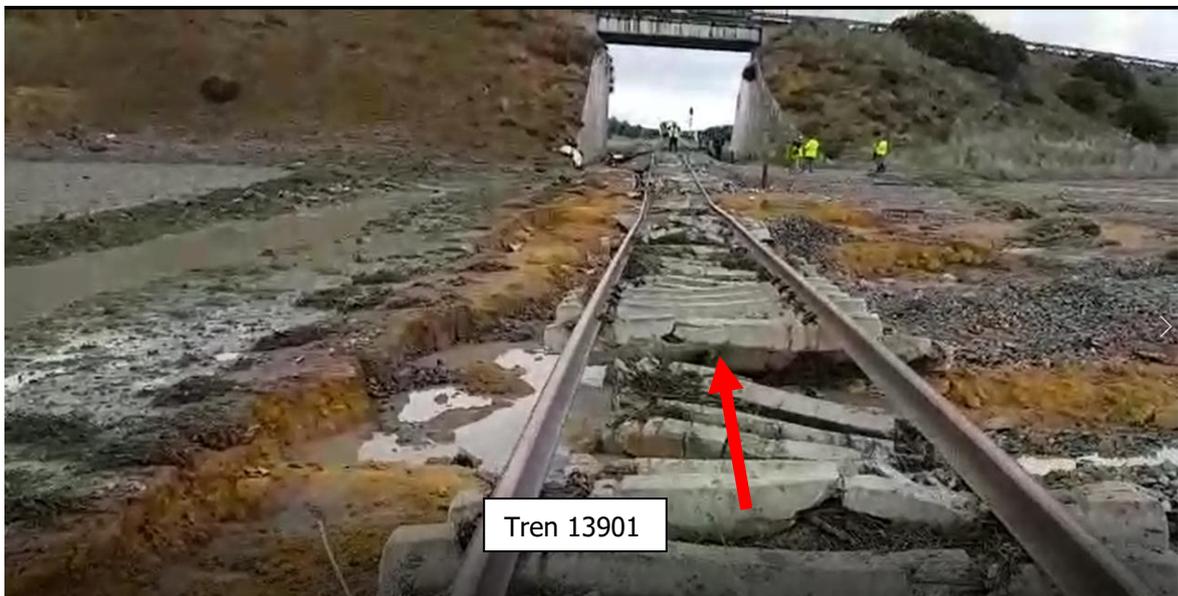
El agua comenzó a coger cota en este punto y sobrepasó la vía, produciendo el arrastre de los materiales de la superestructura (fotografías 5 y 6).

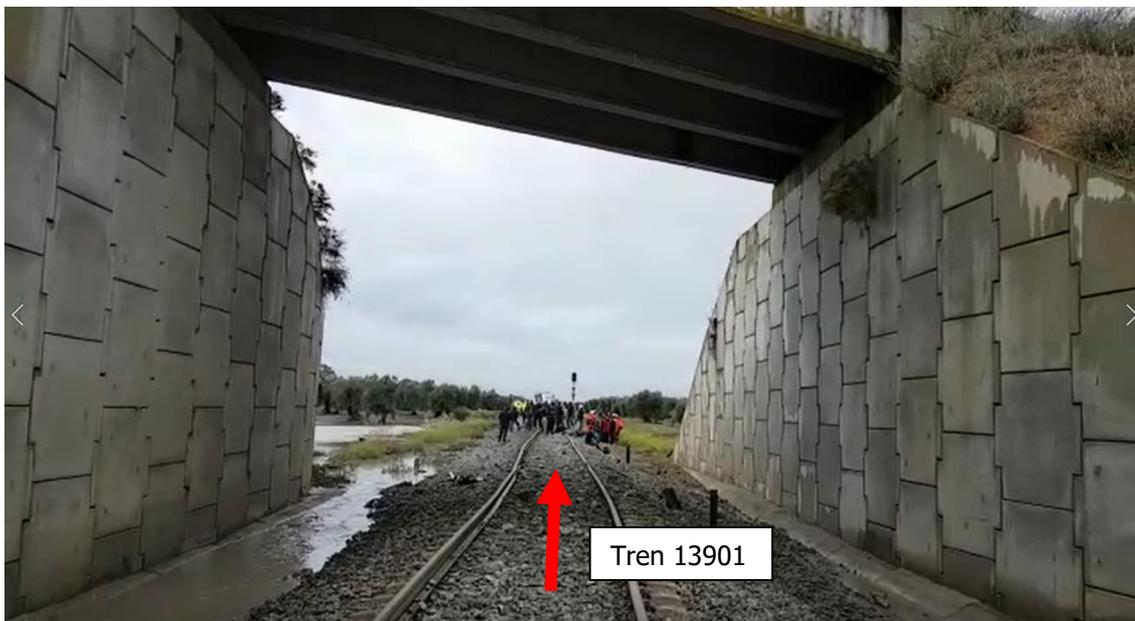
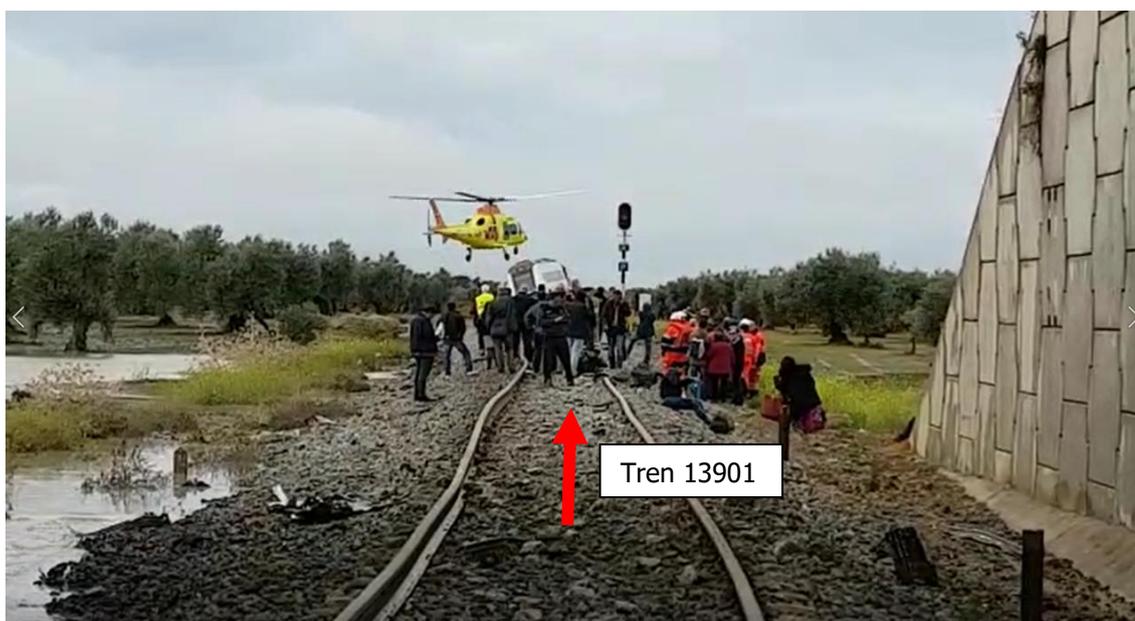
El paso superior del camino que da acceso a la carretera A-394 potencia el efecto de embalsamiento producido en la zona elevando el caudal desbordado proveniente tanto del arroyo Alameda como del río Guadaira. (Fotografías 7 y 8).
