TRANSPORTATION SAFETY  
BUREAU

# **ZÁRÓJELENTÉS**

**2007-0034-5  
VASÚTI BALESET**

**Szolnok állomás  
2007. január 25.**

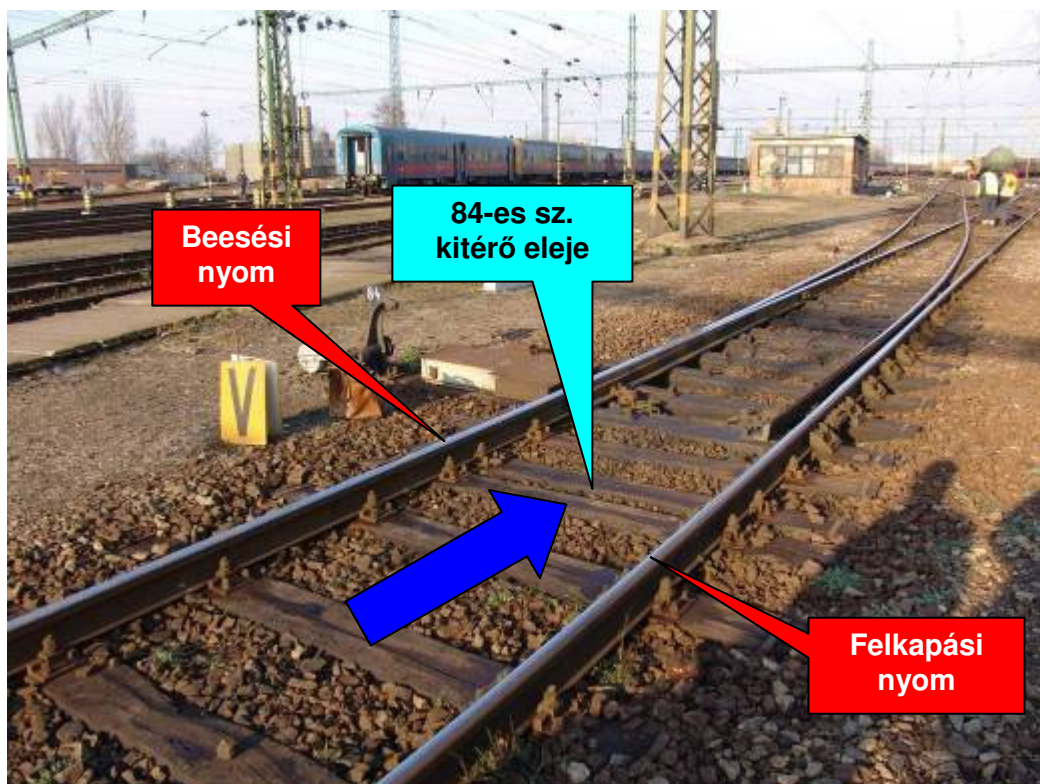
- 63000 sz. vonatba 18. kocsinak besorozott 33 80 787 5872-3 pályaszámú VTG tulajdonú üres tartálykocsi Szolnok személypályaudvar XVIII. sz. vágányára történő behaladása közben a 84 sz. kitérő előtti folyóvágányon (3. ábra) 2 forgóvázsal (4 tengellyel) siklott (4. ábra).

3. ábra: A kisiklás kezdetének helyszíne (Minden ábrán sötétkék nyíllal lett jelölve a vonat haladási iránya.)

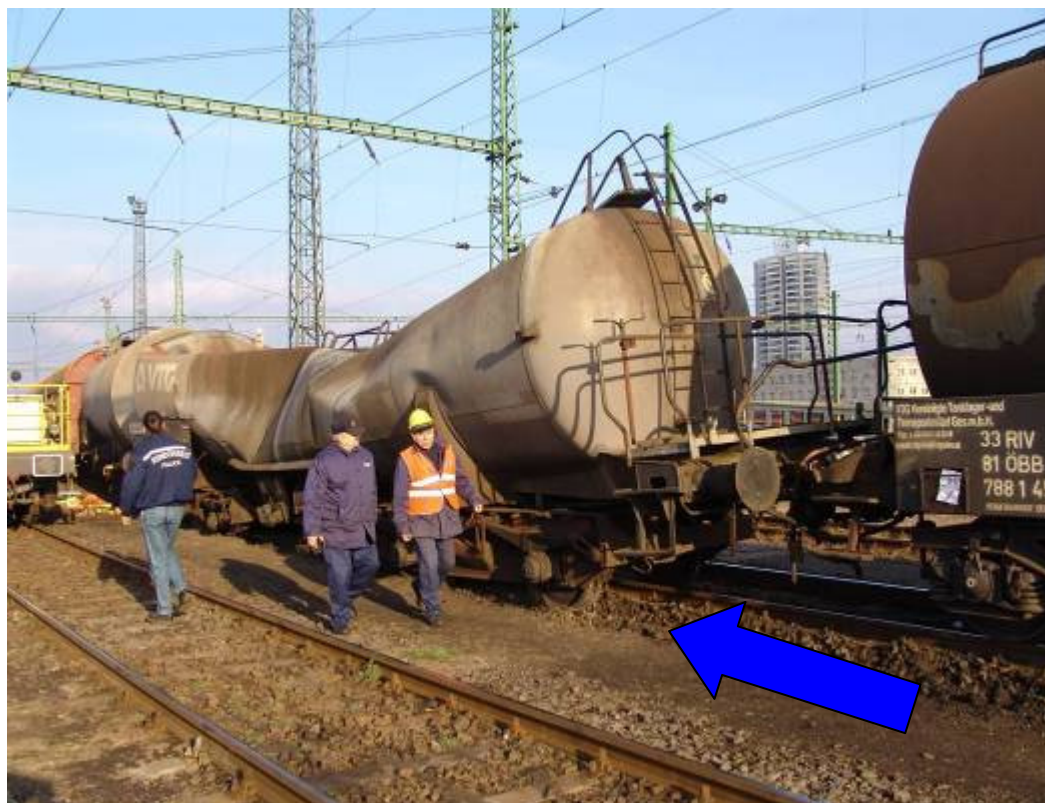
- A 2 forgóvázal (4 tengellyel) siklott 33 80 787 5872-3 pályaszámú tartálykocsi tartályteste az összeroppanás következtében használhatatlanná vált, és helyben selejtezésre került (4. ábra).
- Az egy forgóvázal (2 tengellyel) siklott 33 80 788 0800-7 pályaszámú tartálykocsi alvázkerete sérült (5. ábra).
- A 33 81 788 1450-9 pályaszámú tartálykocsi ütközője, kézifékje, fékállása és vonóhorga sérült (6. ábra).

4. ábra: A 4 tengellyel siklott 33 80 787 5872-3 pályaszámú összeroppant testű tartálykocsi

A Vb rendelkezésére álló adatok és információk kiértékelése során arra a következtetésre jutott, hogy az eset bekövetkezése valószínűsíthetően annak tudható be, hogy a tartálytest a kirakás után még meleg állapotában lezárásra került. A Vb birtokába került lefejtési technológiát szabályozó belső utasítás nem tér ki arra, hogy a tartálytest visszahűtése milyen technológiával biztosítható, annak megtörténte, hogyan ellenőrizhető, illetve hogyan történjen meg a tartálykocsi dőmfedelelet lezárása.

A tartálykocsi kialakításánál fogva a kialakult kismértékű vákuumterhelést még el bírta viselni, azonban a külső levegő hőmérsékletében és a légnyomásban bekövetkezett változás tovább fokozta a vákuumterhelés nagyságát, amit a tartálytest már nem volt képes alakváltozás nélkül elviselni. Az összeroppanás nagyon rövid idő alatt lezajlott.

**BA2007-0034-5-01:** Javasoljuk a Lesaffre Magyarország Kft-nek a „**Melasz lefejtés és feladás**” című „Technológiai előírás” átdolgozását, mivel annak egyik fejezetében sem szerepel előírás arra vonatkozólag, hogy a melasz lefejtését követően a tartálykocsik környezeti hőmérsékletre történő visszahűtése és vákuummentesítése érdekében milyen teendők vannak. Továbbá ugyancsak nem található előírás a tartálykocsik belső (levegő) hőmérsékletének a mérésére (mikor-, mivel- és hogyan kell azt mérni), illetve arra vonatkozólag sem, hogy a lefejtést követően a dőmfedeleket mikor és milyen módon kell lezárni.

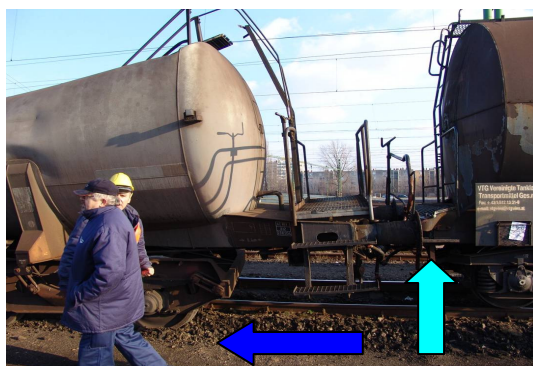
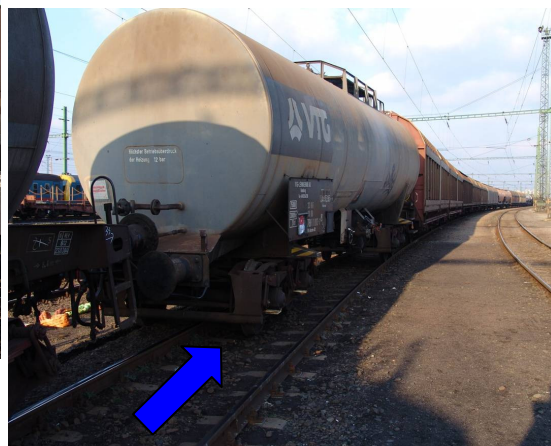
- A siklott 33 80 787 5872-3 pályaszámú kocsi a mögé 19. kocsinak besorozott 33 81 788 1450-9 pályaszámú üres tartálykocsi menetirány szerinti bal első ütköző tányérját leszakította, és a sikláskor bekövetkezett torlódás miatt a kocsi fékállása megsérült (6. ábra).

5. - 6. ábra: 33 81 788 1450-9 pályaszámú tartálykocsi menetirány szerinti bal első ütköző tányérja leszakadt és a kocsi fékállása megsérült

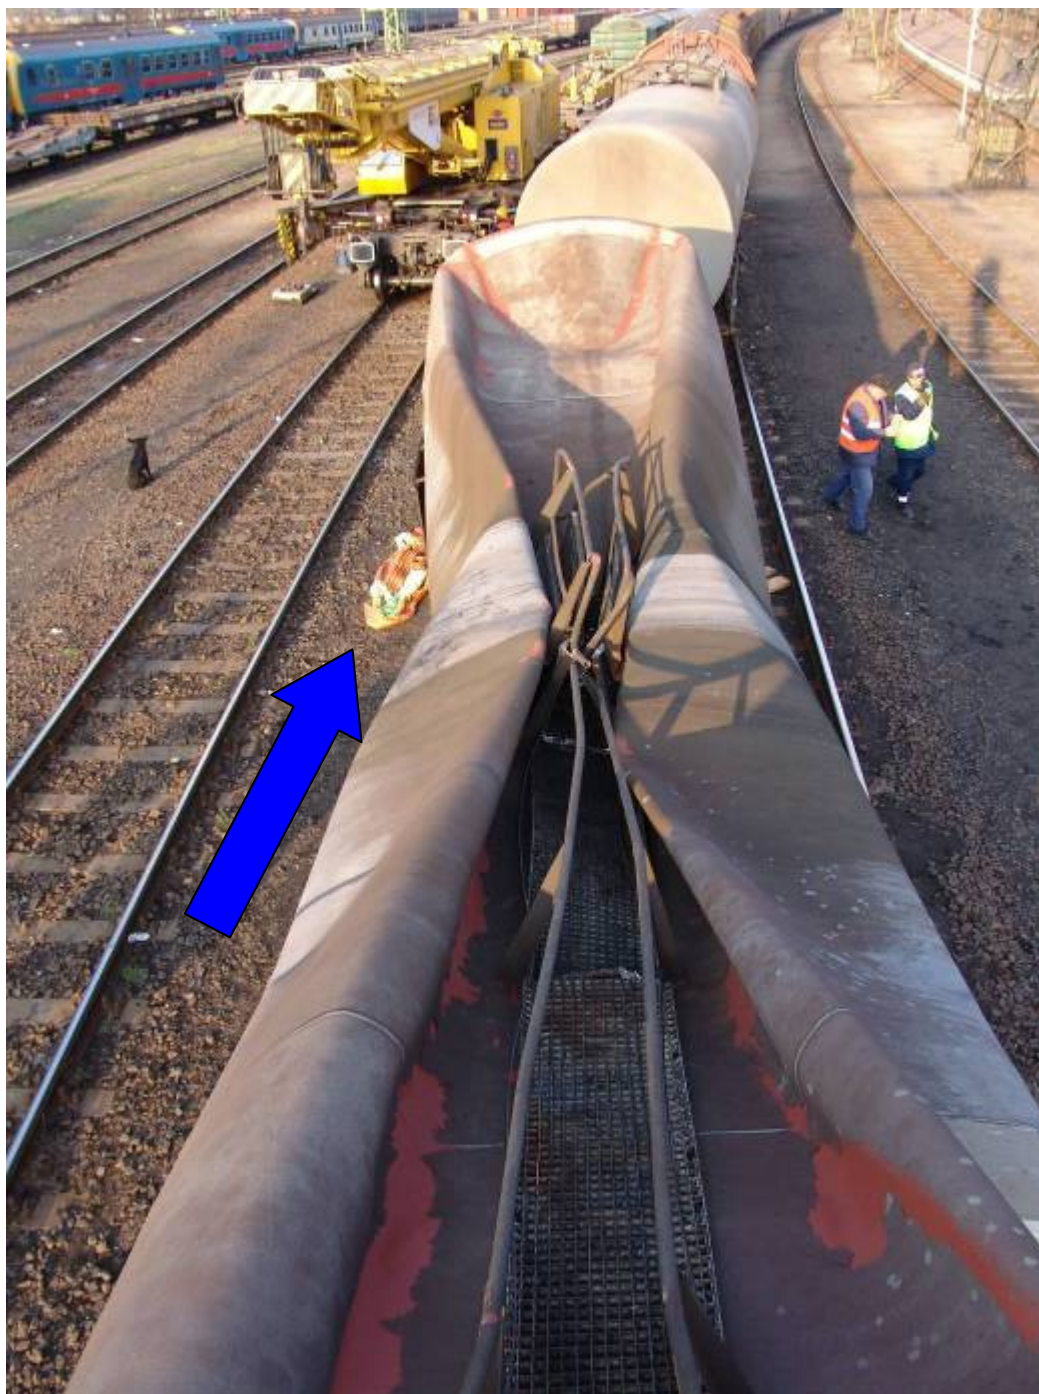
7. ábra: A 33 80 787 5872-3 pályaszámú kocsi összeroppant tartályteste

A kocsi mozgatása során (iparvágány-kiszolgálás, elegyrendezés, váltókon, pályahibákon való áthaladás, vonat hosszengései, stb.) a behelyezett fadarab kiesett a dőmfedél alól, s ennek következtében a tartálytest dőmfedelele saját súlyánál fogva zárt állapotba került. A melegen lezárt tartálytest a kedvezőtlen időjárási körülmények hatására oly mértékben lehűlt, hogy a benne kialakult vákuum akkora nyomáskülönbséget eredményezett a tartálytesten belüli és kívüli értékek között, melyet elviselni már nem volt képes, s ennek eredményeképpen összeroppan. (A tartálykocsi nem rendelkezett vákuumszeleppel.) Az összeroppanó tartálytest a vasúti jármű nagymértékű geometriai torzulását okozta. Ez a geometriai torzulás olyan szintű volt, hogy az a vasúti jármű siklását okozta.

A tartálytest rövid idő alatt lezajló, hirtelen összeroppanásához a végső lökést egy, a normál igénybevételből adódó pillanatnyi terhelési maximum adta meg.

**BA2007-0034-5-03:** Javasoljuk a MÁV Cargo Zrt-nek, hogy az esetről, annak okáról, s a megismétlődés elkerülése érdekében a megteendő szükséges intézkedésekről tájékoztassa azon ügyfeleit, amelyek hasonló technológia alkalmazása mellett végeznek tartálykocsi-lefejtést, különösen a tartálykocsik belső (levegő) hőmérsékletének a mérésére (mikor-, mivel- és hogyan kell azt mérni), illetve arra vonatkozólag, hogy a lefejtést követően a dőmfedeleket mikor és milyen módon kell lezárni.

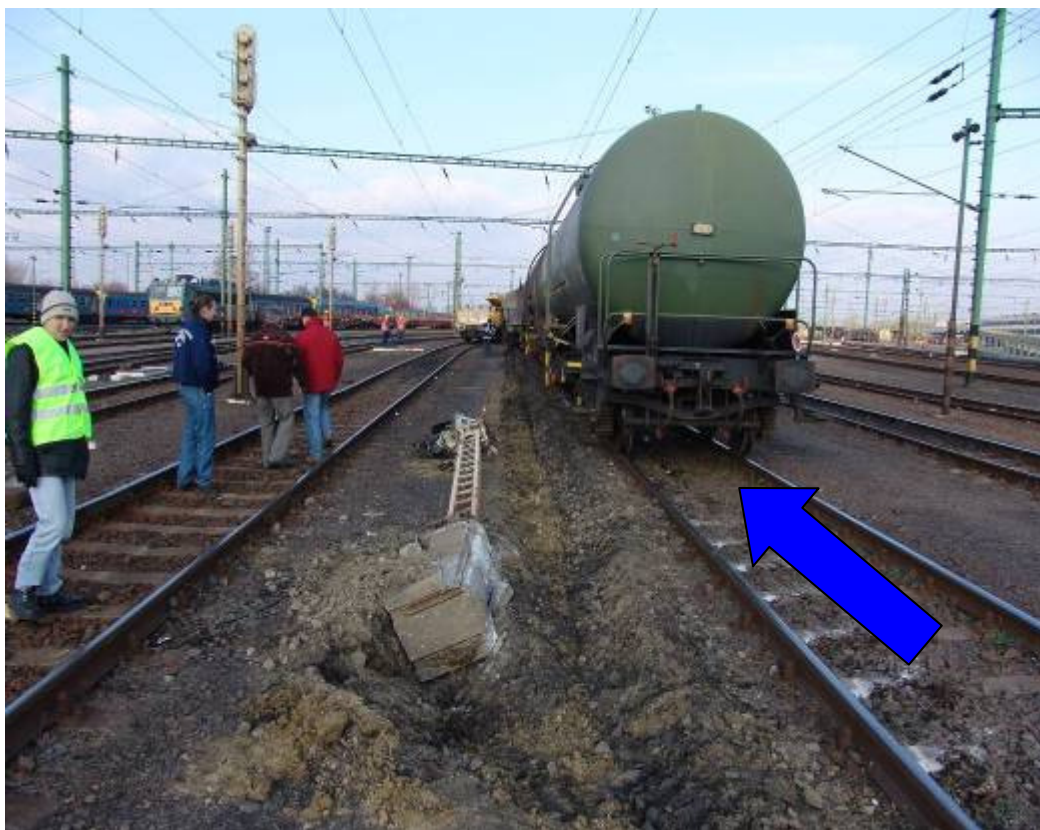
- A siklott kocsik megrongálták a 110b sz. kitérő villamos váltóhajtóművét (8. ábra), kidöntötték a „K18” sz. kijárat jelzőt (9. ábra) és kb. 150 méter hosszúságban megrongálták a vasúti pályát (9. ábra).

- a 110b sz. váltó villamos hajtóművének és a „K18” sz. fény kijárat jelzőnek a helyreállítási költsége 866 047 Ft-ba került.
- a megrongálódott vasúti pálya (8. ábra) helyreállítási költsége 3 731 003 Ft-ba került.

8. ábra: A sérült pálya és a kidöntött K18 jelű fényjelző

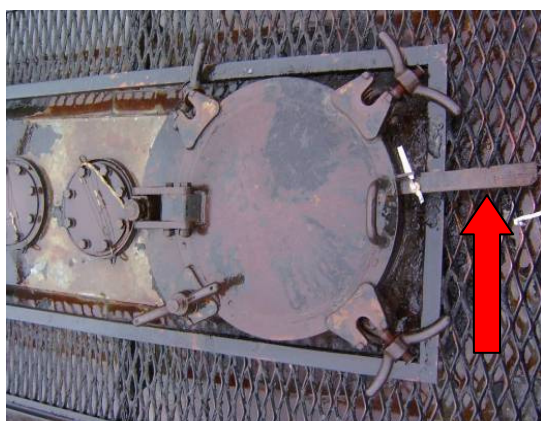
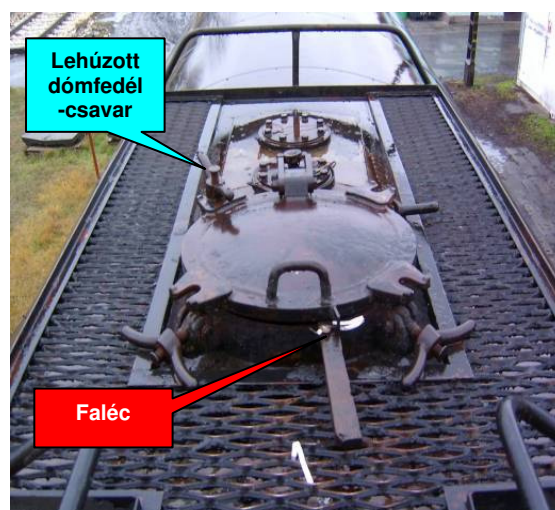
9. - 10. ábra: 33 81 788 1450-9 pályaszámú üres tartálykocsi dómfedele az alatta lévő faléccel (MÁV Cargo Zrt. által készített felvétel)

A melasz lefejtése után (szintén kialakult gyakorlat szerint) egy vékony faléct helyeztek a lehajtott dőmfedél alá a vákuumképződés elkerülése végett, és egy a dőmfedél zsanérjához közelebbi (a behelyezett léctől távolabbi) dőmfedél rögzítő csavar lehajtásával és meghúzásával próbálták meg elkerülni a faléc kiesését (9. és 10. ábra).

A lehajtott dómfedél alá a balesetet szenvedett tartálykocsinál állítólag egy vékony faléc lett elhelyezve a tartálytestben kialakulható vákuumképződés elkerülése érdekében. Ezzel a megoldással azonban nem lett biztosítva a tartályban lévő meleg levegő eredményes lehűlése, mivel környezeti hőmérsékletre történő visszahűlés csak a dómfedél felhajtott (nyitott), és a központi-, valamint a lefejtő-szelep nyitott állapotában érhető el. Jelen esetben ugyanis az állítólag odahelyezett faléc a tartálykocsi dómfedeléről ismeretlen körülmények között eltűnt.
