ENTGLEISUNG DES ZUGES 6836

am 30. August 2007

Österreichische Bundesbahnen Strecke 15301 Zwischen den Haltestellen Puchenstuben und Winterbach

Untersuchungsbericht

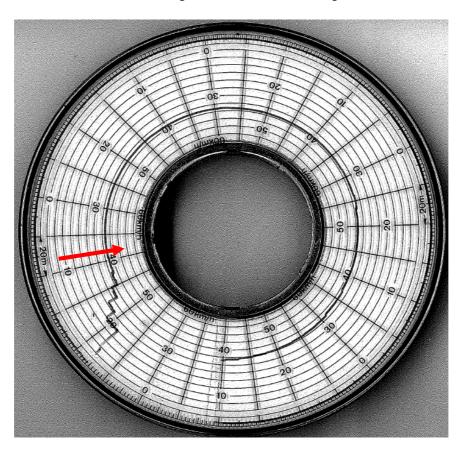
Die Auswertung der Registriereinrichtung durch die ÖBB-Traktion GmbH ergab, dass die Schnellbremsung aus einer Geschwindigkeit von v = 37 km erfolgte.

Die zulässige Geschwindigkeit wurde eingehalten.

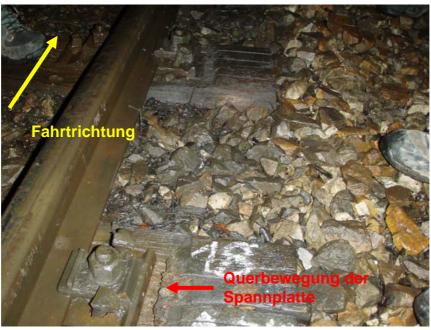
Schienenbefestigung (Kleineisen) ca. 10 m vor Entgleisungsstelle

Der Fahrweg im Bereich der Entgleisungsstelle weist augenscheinlich einen verminderten Kraftschluss zwischen Schiene und Schwelle auf. Die Spuren der Querbewegung der Spannplatten (Kleineisen) waren augenscheinlich erkennbar.

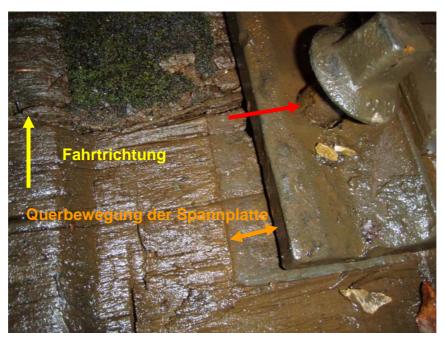
Schienenbefestigung (Kleineisen) ca. 5 m vor Entgleisungsstelle

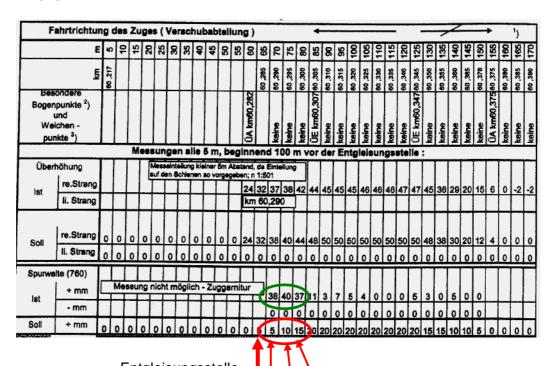
Entgleisungsstelle \ \ \ \ Unzulässige Spurerweiterung um 33, 30, 22 mm

Laut Oberbaubefund erfolgte die letzte Durcharbeitung des Gleises im Bereich der Entgleisungsstelle durch die Stopfmaschine 1996, ansonst wurden jährlich Gleisarbeiten durchgeführt (ohne nähere Angaben des Umfanges und des Zeitpunkts der letzten Gleisarbeiten).

Durch einen verminderten Kraftschluss zwischen Schiene und Schwelle, in der zu befahrenden Streckenkonfiguration (Linksbogen) kam es zu einer Gleiserweiterung, die eine Entgleisung des Tfz, mit fünf von sechs Achsen, bewirkte.

Die Spurerweiterung konnte messtechnisch ab km 60,300 bis zur Entgleisungsstelle (km 60,285) festgestellt werden.

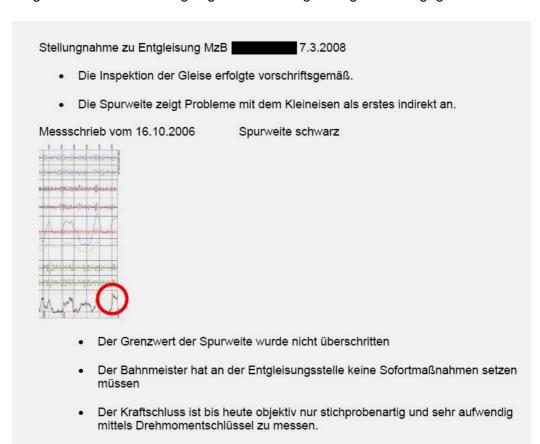
Das am 16. Oktober 2006 festgestellte "Problem mit dem Kleineisen" entwickelte sich offensichtlich bis zur Entgleisung am 30. August 2007 in einen entgleisungskausalen Zustand.

- Laut Messschrieb vom 16. Oktober 2006 wurde der Grenzwert der Spurweite nicht überschritten, jedoch ein "Problem mit dem Kleineisen" indirekt angezeigt.
- Es waren an der Entgleisungsstelle keine Sofortmaßnahmen zu setzen.
- Der Kraftschluss zwischen Schiene und Schwelle kann nur stichprobenartig und sehr aufwendig mittels Drehmomentschlüssel gemessen werden.

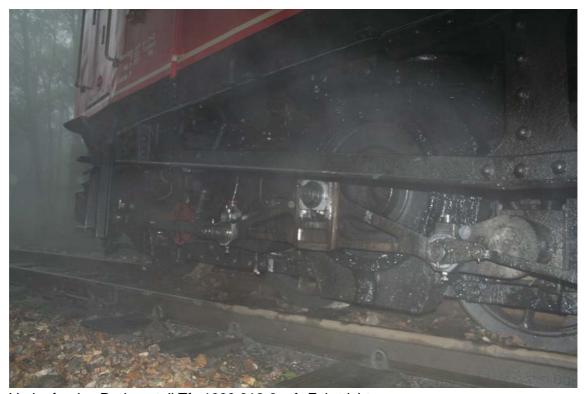
Vorlaufendes Drehgestell Tfz 1099 016-6 ← Fahrtrichtung

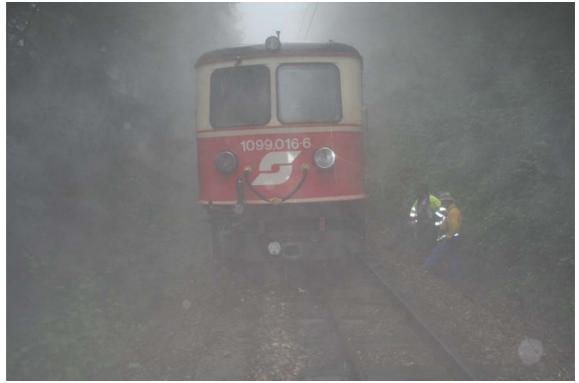
entgleistes Tfz 1099 016-6
