ENTGLEISUNG DES ZUGES 40667

am 6. September 2008

im Bahnhof Rosenbach

Untersuchungsbericht

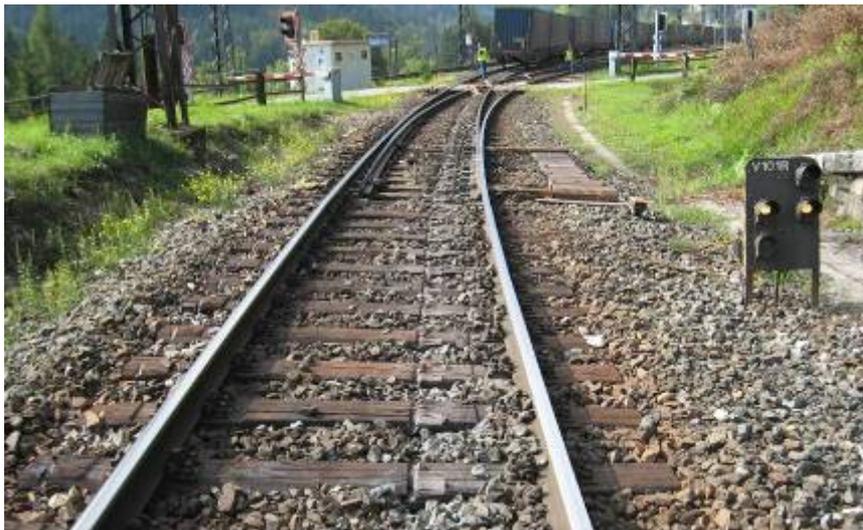
Abbildung 6 Einfahrbereich mit Entgleisungsspuren

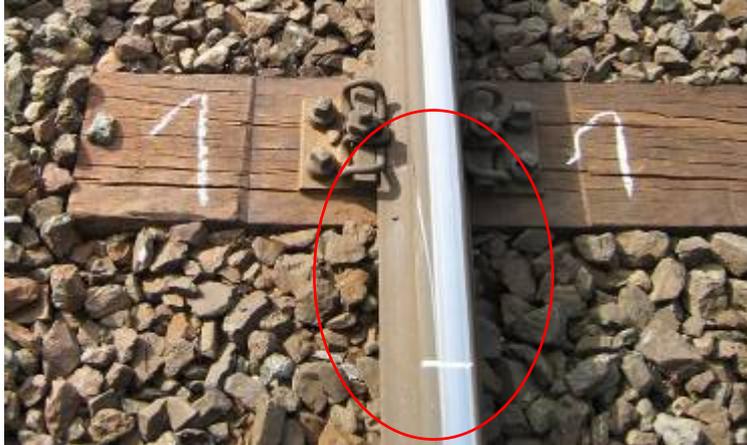
Im Bereich des km 22,060 zeigte sich die erste Entgleisungsspur als Scherspur des linken Rades an der linken Schiene. Im unmittelbaren Anschluss folgend, waren Abdrücke an den Schrauben der innenseitigen Schienenbefestigung der rechten Schiene feststellbar.

Abbildung 7 Entgleisungsstelle

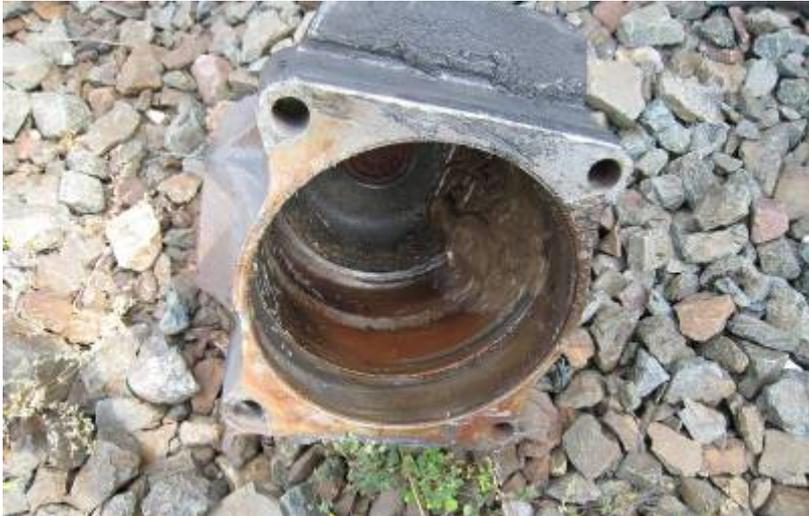
An der Unfallstelle wurde festgestellt, dass die Achslagergehäuse an den Achsen 4L und 3R fehlen. Diese wurden nach der Entgleisungsstelle abseits der Bahntrasse bzw. neben dem Gleis aufgefunden.

Abbildung 8 Achslagergehäuse

Insgesamt 7 der 32 Lagerdeckelschrauben müssen vor der Entgleisung verloren gegangen sein, da sie nicht an der Unfallstelle sichergestellt werden konnten.

Durch die Lage der sichergestellten Bruchstücke der hinteren Lagerabdeckung, Befestigungsschrauben und Achslagergehäuse, beginnend ca. 150 nach der Entgleisungsstelle, können diese Mängel als Folge der Entgleisung gewertet werden. Die fehlenden 7 Schrauben des Achslagergehäuses sind als schwerer Mangel zu werten, der jedoch für die Entgleisung nicht ursächlich war.

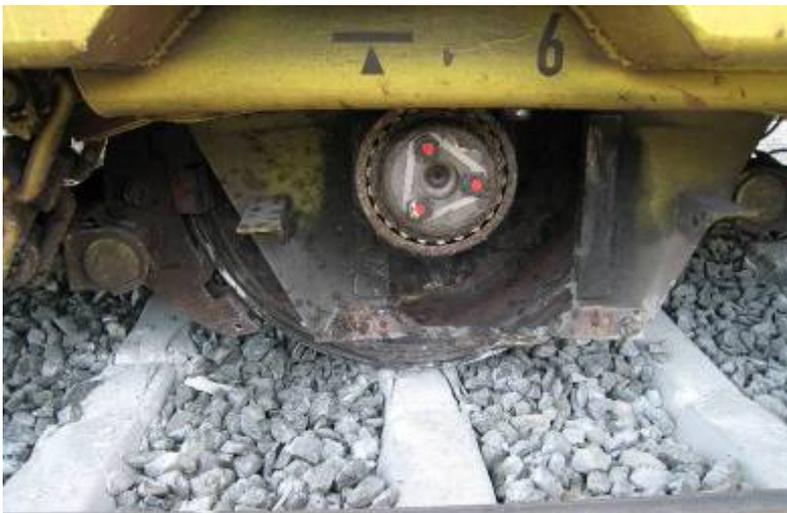
Abbildung 9 Achse 3R ohne Achslagergehäuse

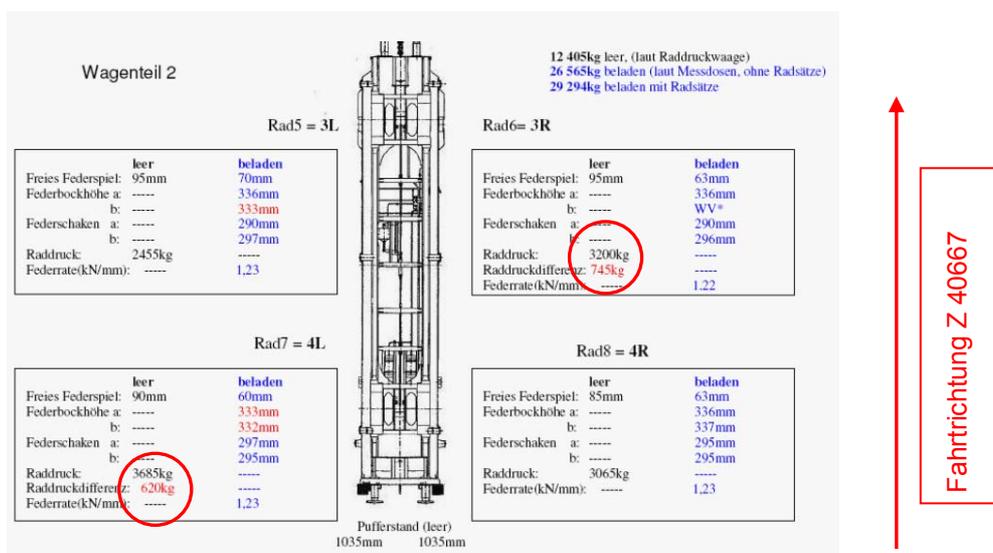
Bei der Untersuchung des Untergestells wurde beim zweiten Wagenteil (zuerst entgleister Wagenteil) im Leerzustand eine Raddruckdifferenz von 745 kg an der Achse 3, sowie eine Raddruckdifferenz von 620 kg an der Achse 4 festgestellt. Das bedeutet, dass das bogenaußenseitige Rad des vorlaufenden entgleisten Radsatzes geringer belastet war, als das bogeninnere Rad. Es ist davon auszugehen, dass diese Raddruckdifferenz auch im beladenen Zustand bestehen bleibt.

Abbildung 10 Auszug vom Untersuchungsbericht der Instandhaltungswerkstätte

Beim zweiten Wagenteil des Wg 391-2 wurde im Leerzustand eine Raddruckdifferenz von 745 kg an der Achse 3 (vorlaufende Achse), sowie eine Raddruckdifferenz von 620 kg an der Achse 4 (nachlaufende Achse) festgestellt. Die vorlaufende Achse war somit bogenaußenseitig geringer und bogeninnenseitig stärker belastet. Damit und auch durch die erste Entgleisungsspur an der bogenaußenseite (siehe Punkt 7) kann abgeleitet werden, dass die Raddruckdifferenz bereits vor dem Entgleisungszeitpunkt bestand. Diese Raddruckdifferenz wird deshalb auch als unfallkausaler Umstand betrachtet.

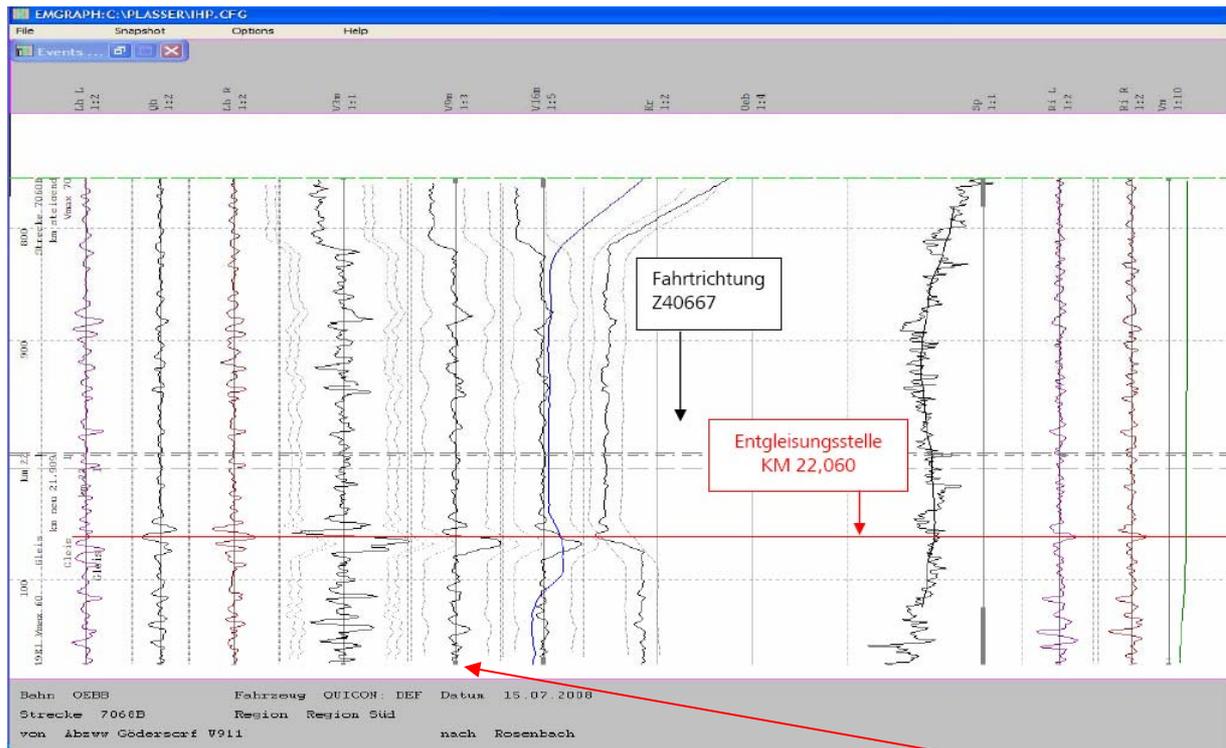
Nach dieser Stellungnahme waren im Bereich der Entgleisungsstelle Eingriffsschwellen für die Abweichungen gemessene – mittlere Verwindung, sowie der Verwindung absolut zum Zeitpunkt der Messung überschritten.

Abbildung 12 Gleissmessschrieb der Gleisgeometrievermessung vom 15.07.2008

Die Gleisanlage weist im Bereich der Entgleisung als wesentlichen Mangel eine Verkürzung der Überhöhungsrampe, sowie eine Vergrößerung der Überhöhungsdifferenz auf. Die Eingriffsschwelle auf Basis der 9m Verwindung (von der Null-Linie bis zum Spitzenwert) war überschritten und lag mit **3,81 mm/m** knapp unter der Grenze des Soforteingriffsschwelle von **4 mm/m** gem. Instandhaltungsplan DB IS 2 des Infrastrukturbetreibers. Die zulässigen Grenzen des Instandhaltungsplan DB IS 2 waren, nach den Messwagenergebnissen des Infrastrukturbetreibers, eingehalten.

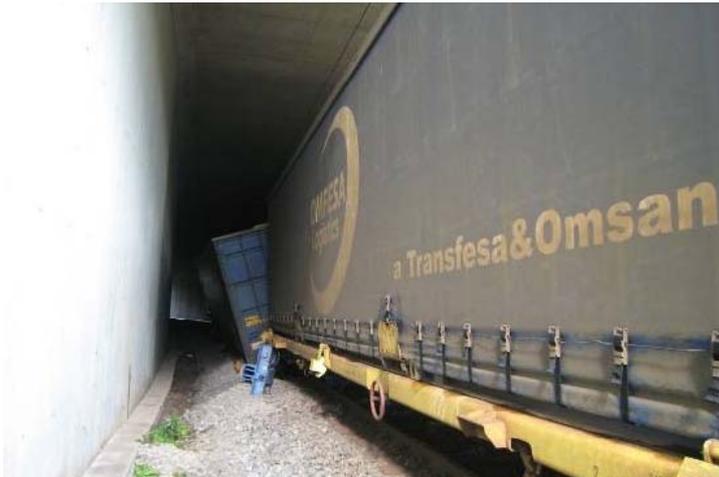
Nach Abschluss der Aufgleisungsarbeiten wurde der Unfallwagen (43 71 4378 391-2) am 7. September 2008 mit einem Untersetzwagen, ein Hilfsgerät zur Beförderung von Fahrzeugen mit beschädigten Radsätzen, durch den Hilfszug als Sondertransport nach Villach abtransportiert. Dabei kam es zu einer weiteren Entgleisung des Fahrzeuges, nachdem das Monoblockrad am Untersetzwagen unter Achse 3 R brach.

Abbildung 17 Entgleister Wg 391-2 beim Abtransport

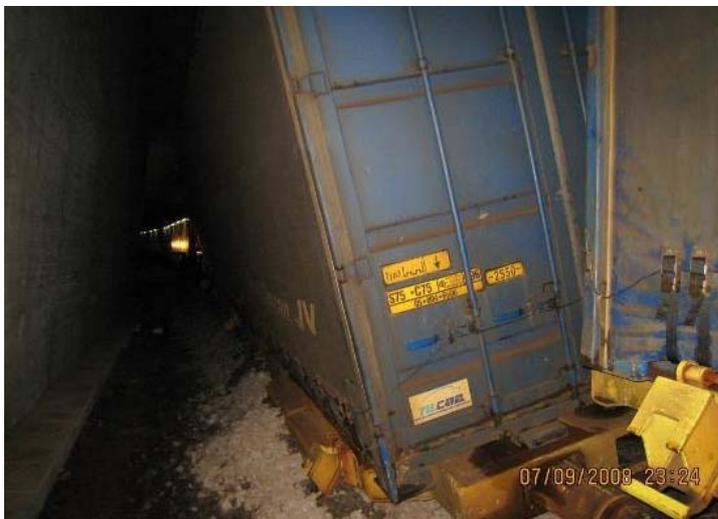
Abbildung 18 Entgleister Wg 391-2 beim Abtransport

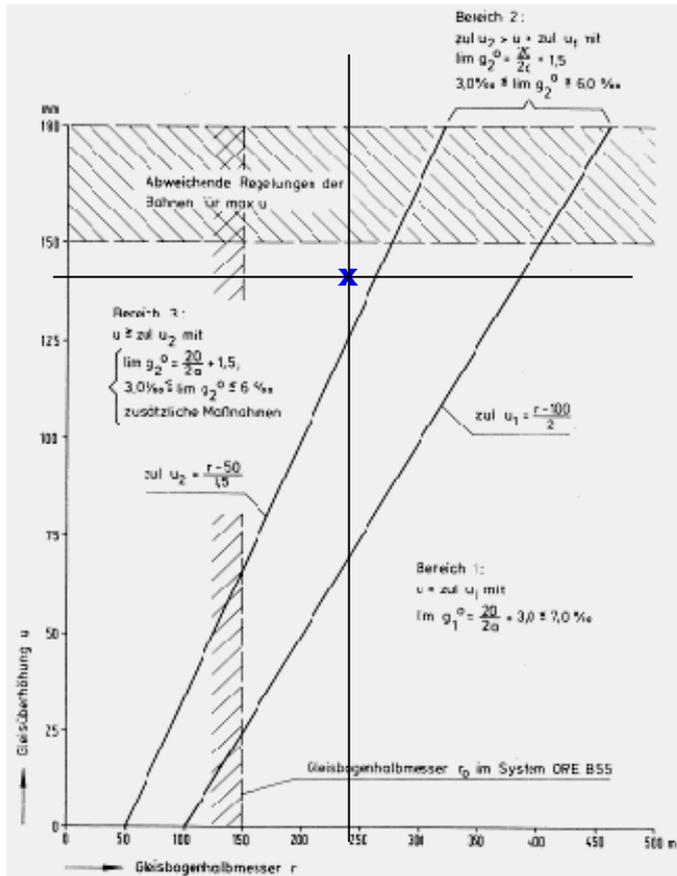
Abbildung 19 Auszug ERI (ORE) B55 RP8 Verwindungsdiagramm

Gemäß dem Instandhaltungsplan DB IS 2 des Infrastrukturbetreibers, ist der Grenzwert der Soforteingriffsschwelle für 9m Verwindung (**4 mm/m**) größer als die Fahrzeugprüfverwindung gemäß ERI (ORE) B55 RP8 (**3,7 mm/m**).

In der Abbildung 15 auf der nächsten Seite wird die gemäß ERI (ORE) B55 RP8 - Figur 7 dargestellt. In dieser Abbildung wird die vom Fahrzeug ertragbare Gleisverwindung (g_n°) in Abhängigkeit von der zulässigen Gleisüberhöhung (u_n) dargestellt. Die Gleiskonstellation an der Entgleisungsstelle in Rosenbach wurde in der Abbildung mit **x** gekennzeichnet.
