ENTGLEISUNG DES ZUGES 66969

am 12. September 2008

**Österreichische Bundesbahnen
Strecke 20801 / 22112
im Bahnhof Linz Verschiebebahnhof**

Untersuchungsbericht

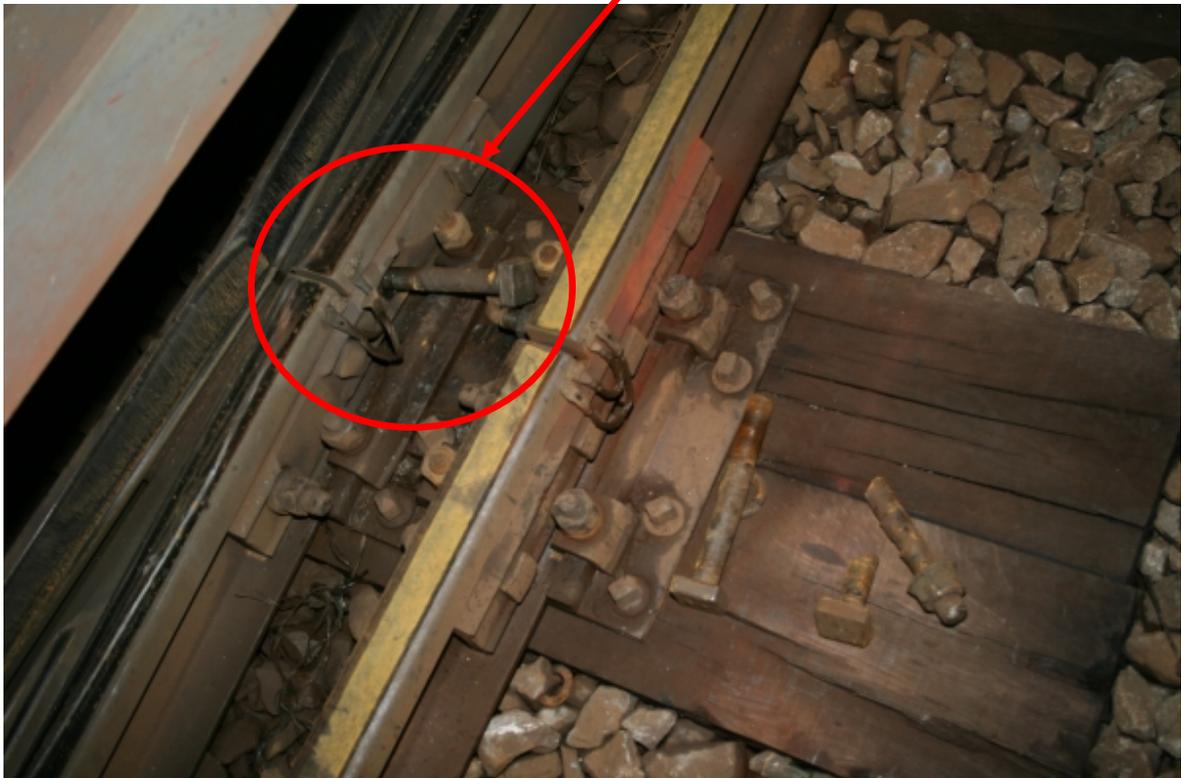
Abbildung 5 Fehlende Radlenkerschraube bei W 315/316

Am Fahrweg wurden bei der W 315/316 eine fehlende sowie drei lockere Befestigungsschrauben des Radlenkers im Bereich des in Fahrtrichtung des Z rechten Kreuzungsstücks festgestellt.

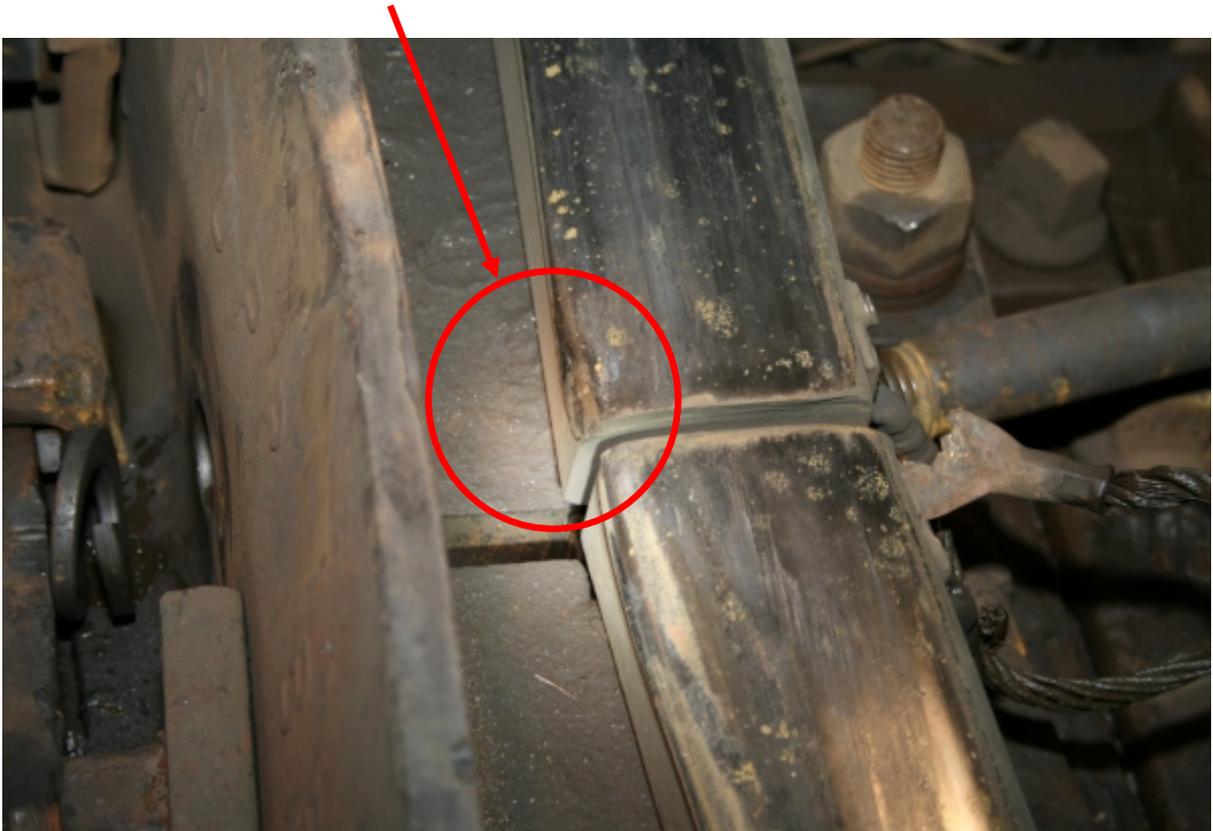
Abbildung 7 Schlagmarke am Stoß des Kreuzungsstückes

Weiters wurde eine Schlagmarke am Stoß des Kreuzungsstückes festgestellt.

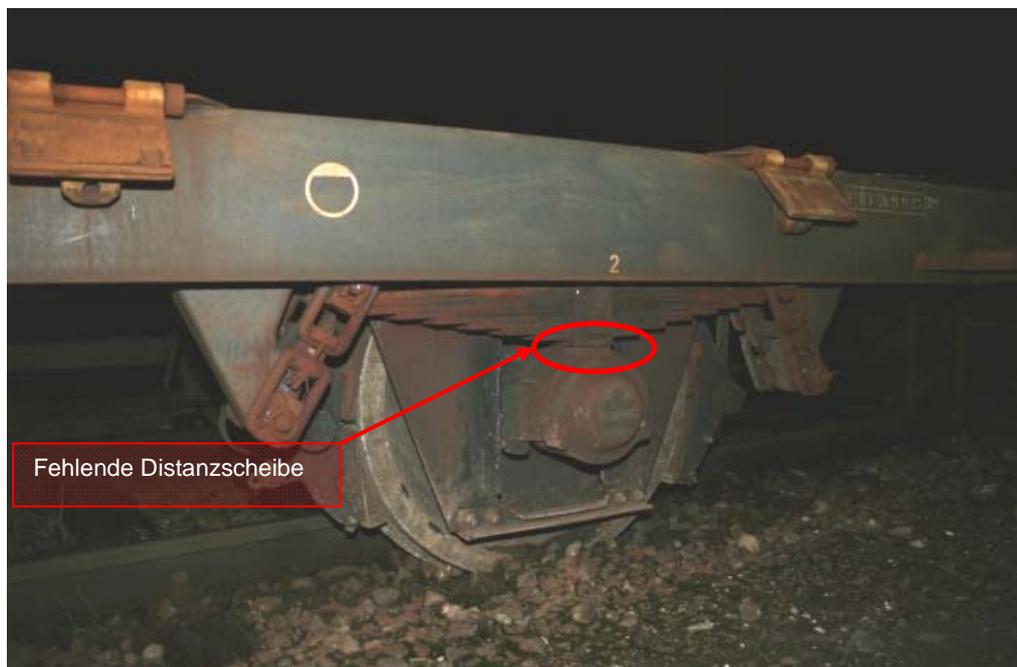
Abbildung 8 Fehlende Distanzscheibe

Es wurde, außer zwei fehlender Distanzscheiben zwischen dem Lagergehäuse und dem Federbund (konnten nicht aufgefunden werden), ein einwandfreier Zustand der Fahrzeuge festgestellt.

Fehlende Distanzscheibe

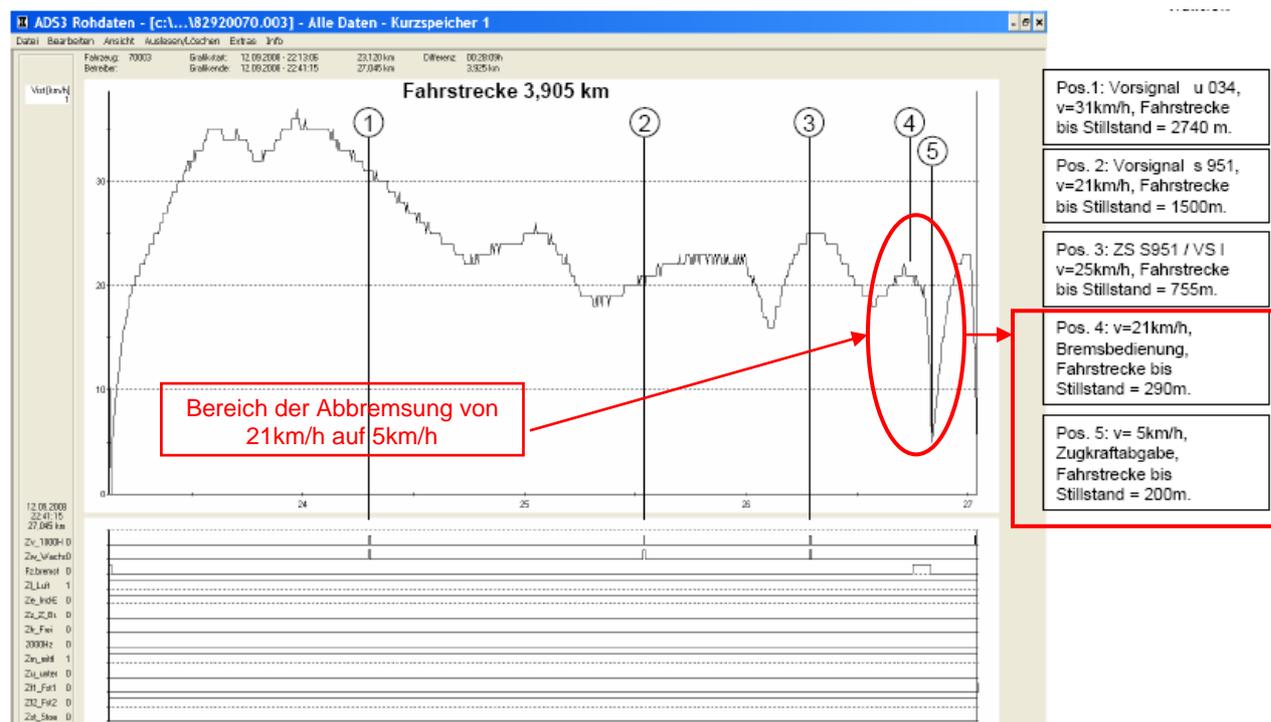
Abbildung 11 Auswertung der Registriereinrichtung

Die Geschwindigkeit im Bereich der Entgleisung wurde mit der direkten Bremse von 21km/h auf 5km/h reduziert.
