ENTGLEISUNG DES ZUGES 54091

am 18. Oktober 2008

**Österreichische Bundesbahnen
Strecke 10102
im Bahnhof Pöchlarn**

Untersuchungsbericht

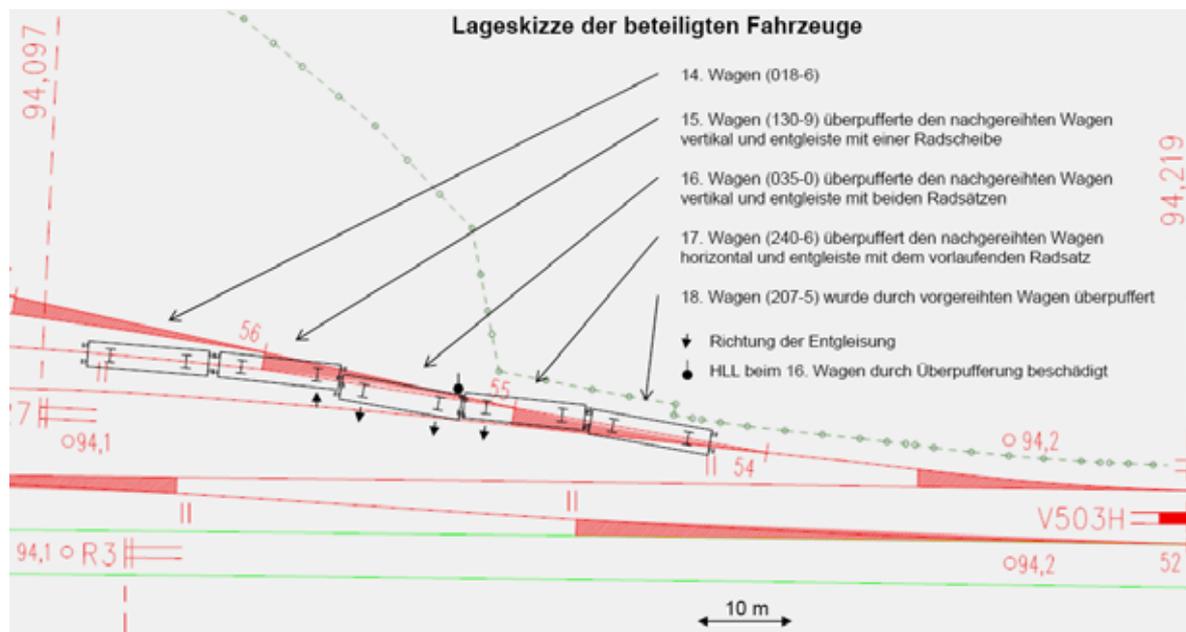
Abbildung 6 Lageskizze der beteiligten Fahrzeuge

Am 18. Oktober 2008, um 01:17 Uhr, erfolgte bei der Einfahrt von Z 54091 in den Bf Pöchlarn eine Entgleisung des 15. bis 17. Wagens im Zugverband.

Die Ursache für die Entgleisung war eine Überpufferung der leeren zweiachsigen Containertragwagen (15 bis 18 Wagen im Zugverband) im Bereich der Weichen 54 und 55.

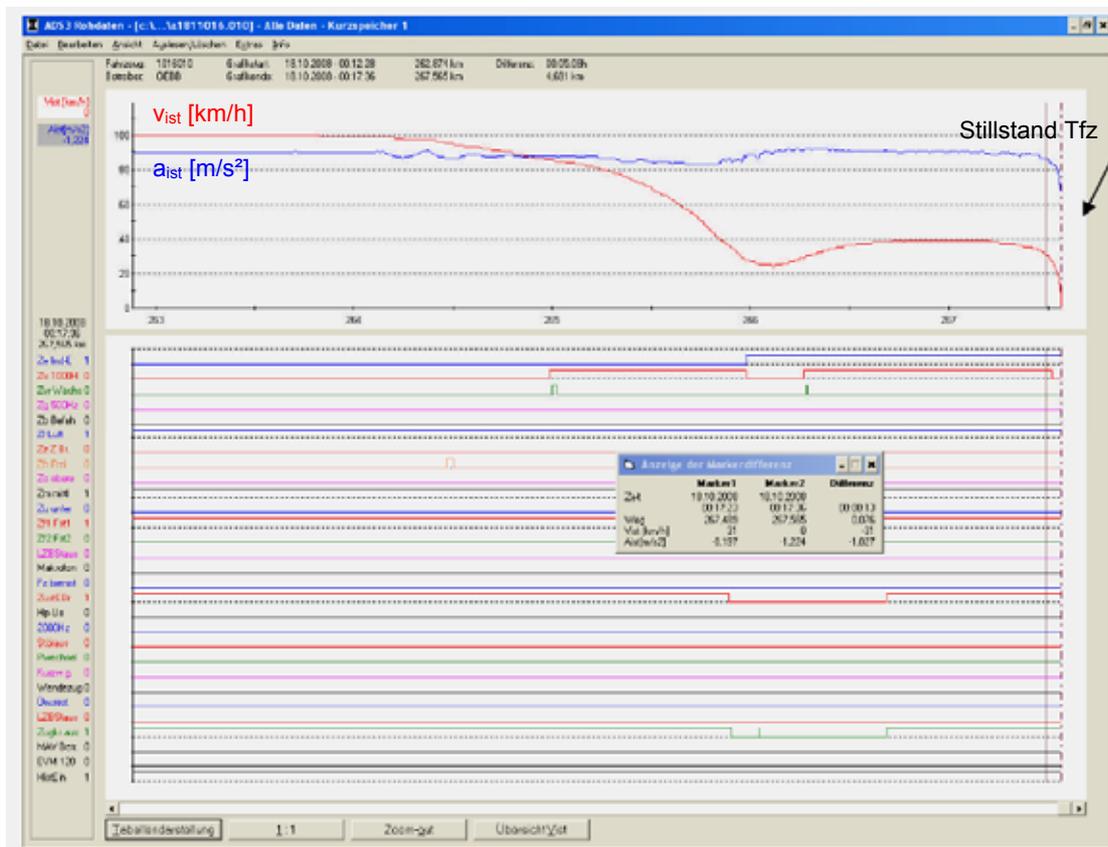
Abbildung 9 Auswertung der Registriereinrichtung des Tzf – Quelle ÖBB

Auswertung: Einfahr- und Ausfahrsvorsignal wurde mittels „Wachsamkeitstaste“ quittiert, Einfahrt in den Bf. Pöchlarn erfolgte mit max. 40 km/h, der Zug wurde mittels „Betriebsbremsung“ zum Stillstand gebracht, Uhrzeiteinstellung = MEZ = Winterzeit.

Die Auswertung der Registriereinrichtung zeigte vorschriftenkonformes Verhalten des Tzf.

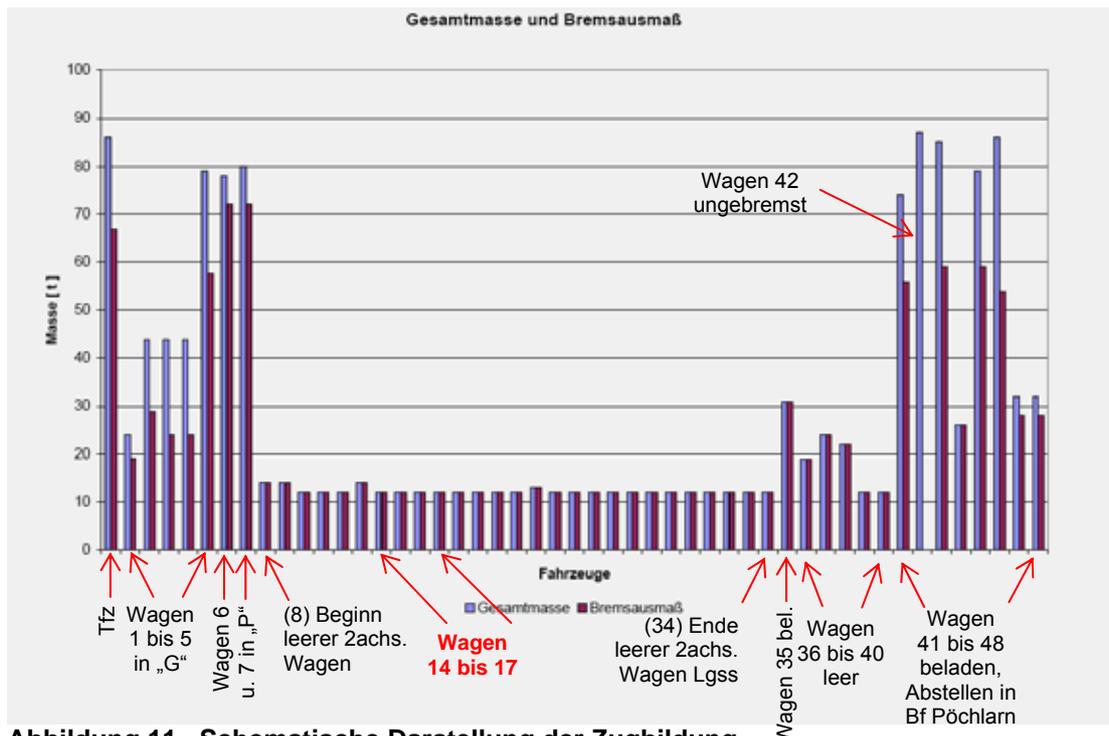
Abbildung 11 Schematische Darstellung der Zugbildung

Das Tfz und die ersten fünf Wagen von Z 54091 befanden sich gemäß DV V 3, § 27, Absatz 2 (Tabelle) in Bremsstellung „G“, alle übrigen Wagen befanden sich in Bremsstellung „P“.

Der 42. Wagen im Zugverband war ungebremst, dies war auch in den Zugpapieren angegeben. Bei drei Wagen (nach dem sechsten Wagen) waren die Bremsartumsteller in Mittelstellung (Nicht unfallkausal).

Durch das physikalisch bedingte verspätete Ansprechen der pneumatischen Bremsen der beladenen Wagen am Zugschluss (Wagen 41 bis 48 - Entfernung vom Tfz > 600 m, Durchschlagszeit der HLL 2 bis 3 s) erzeugten diese mit einem Gesamtgewicht von 501 t und einem Bremsgewicht von 310 t eine Kraft in Längsrichtung des Zuges auf die bereits bremsenden Wagen.

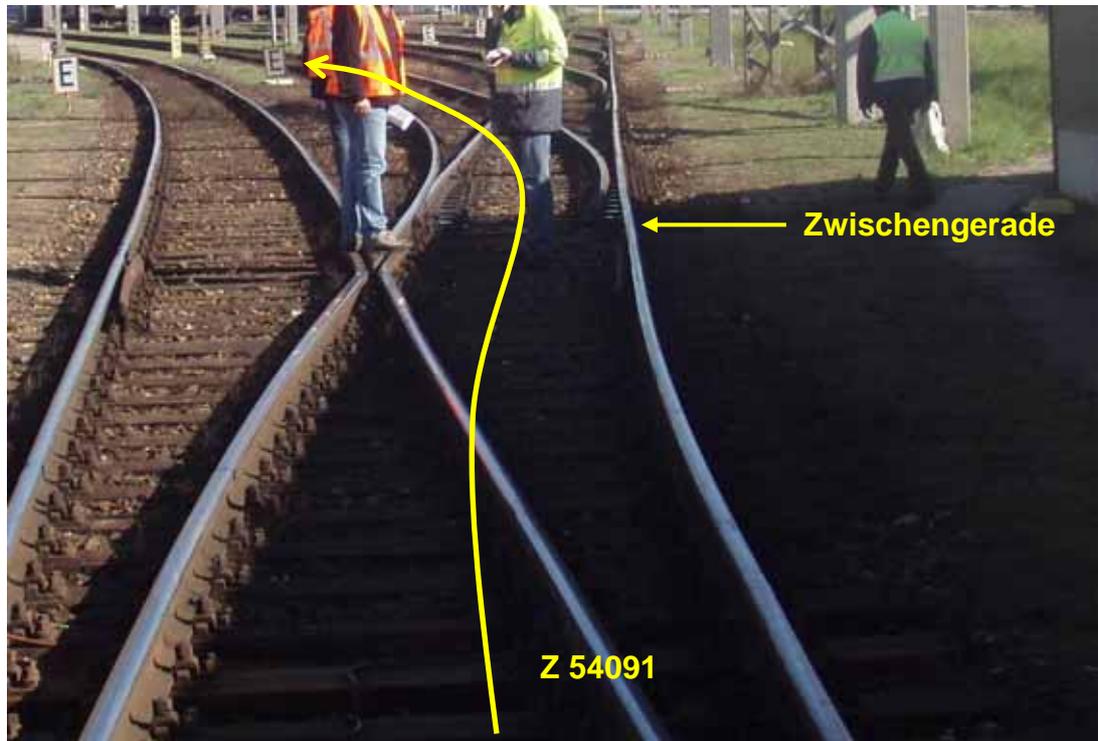
Abbildung 13 Weiche 54 und Weiche 55

Weiche 54 (190 m Radius) wurde in Fahrtrichtung nach Rechts und die unmittelbar anschließende Weiche 55 (190 m Radius) nach Links befahren. Im Fahrweg von Z 54091 ist zwischen der Weiche 54 und der Weiche 55 die Zwischengerade gemäß ÖBB DV B50-2, Punkt 6.10 „Länge der Zwischengerade zur Vermeidung der Überpufferung“ auf Grund der Bauform der Weiche 54 in dieser Weiche integriert.

Die in der Abbildung sichtbaren Signale „ENDSIGNAL“ der Langsamfahrstellen wurden nach der Entgleisung aufgestellt.

In engen Gegenbögen, insbesondere in Gleisverbindungen und Weichenstraßen, kommt es zu einem besonders starken Versatz benachbarter Fahrzeugenden, der zu einem seitlichen Abrutschen der Pufferteller und anschließendem Verhaken („Überpufferung“) führen kann.

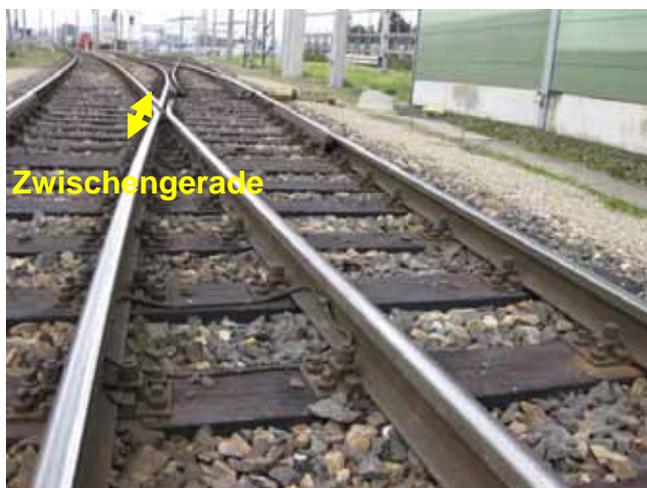
Abbildung 19 Zwischengerade $l = 6,092$ m

Die Ablenkung der Weiche 54 besteht aus einem 21,025 m langen Bogen und einer anschließenden 6,092 m langen Geraden einschließlich eines geraden Herzstücks. Daher ist die Zwischengerade in der Weiche 54 integriert.

Die erforderliche Zwischengerade von $l \geq 6$ m gemäß ÖBB DV B50-2 ist in der Weiche 54 integriert.

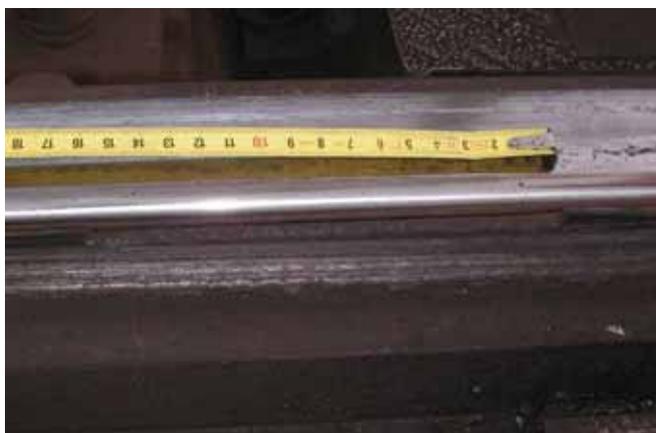
Abbildung 20 Zungenausbruch Weiche 54

Ein an der befahrenen Zungenschiene der Weiche 54 festgestellter Zungenausbruch gemäß ÖBB DV B12, Punkt 5.2 und Punkt 5.3 wurde auf Grund der geringen Abmessung als nicht unfallkausal bewertet .
