ENTGLEISUNG DES ZUGES 47321

am 22. Oktober 2008

**Österreichische Bundesbahnen
Strecke 13301
in Wien Zentralverschiebebahn**

Untersuchungsbericht

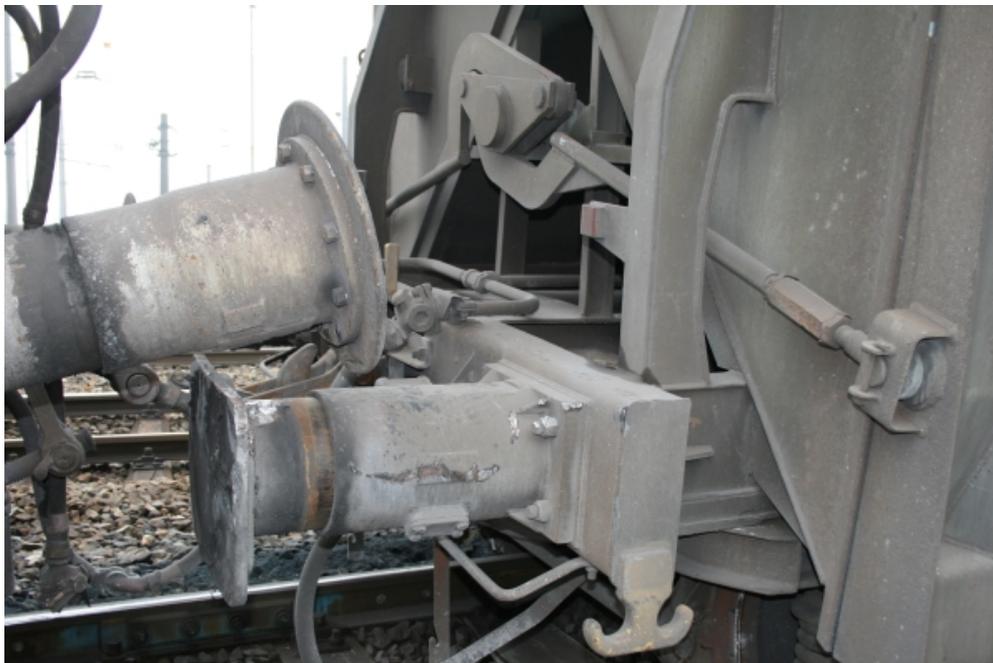
Durch die Entgleisung des 13. Wg kam es zu einer Überpufferung und Trennung der Hauptluftleitung zw. 13. und 14. Wg und darauffolgend zu einer Zwangsbremung.

Abbildung 7 Entgleister 13. Wg des Z 47321, Blick von rechts

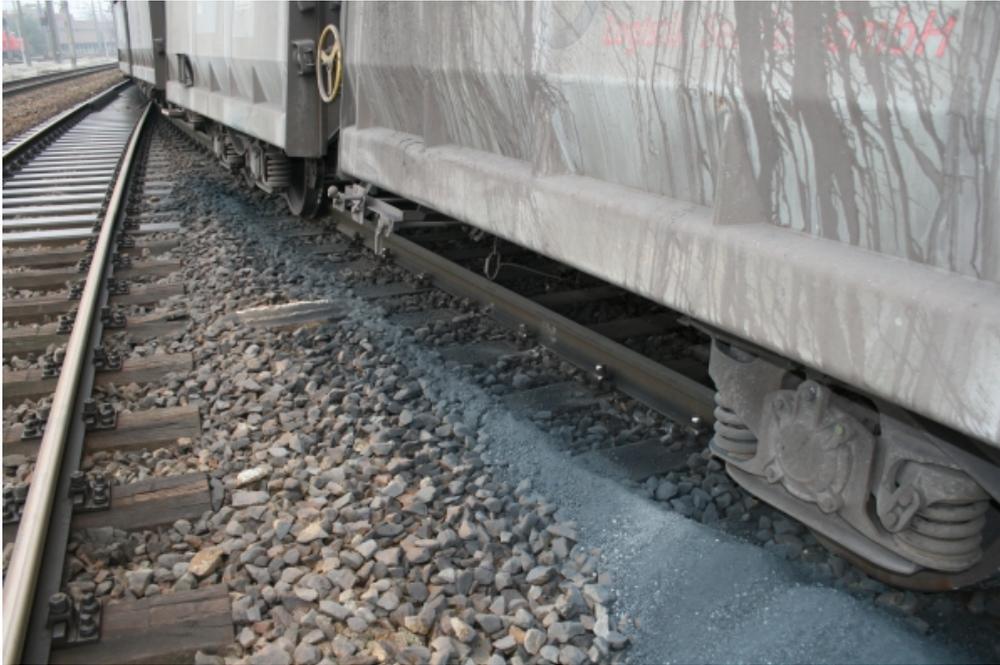
Abbildung 8 Entgleister 13. Wg des Z 47321, Blick von links

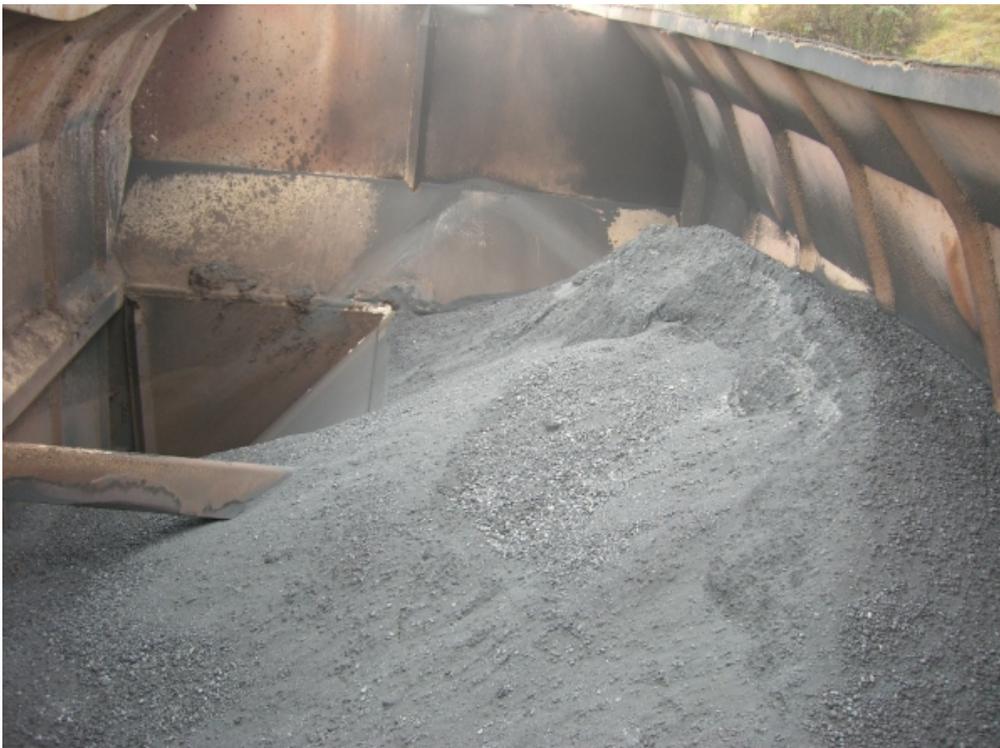
Abbildung 9 Einseitige Beladung des entgleisten 13. Wg des Z 47321, Blick von oben

Die größte Abweichung von diesem Wert ist bei dem entgleisten Wg mit der Nummer 3380 6667 691-1 festzustellen.

5 Wg entsprachen nicht den Vorgaben des AVV Anlage 9 Code 7.1.2 bzw. dem UIC Verladerrichtlinien Punkt 3.3 und 5.3.1.2.

Punkt	Sicherheitsempfehlung	richtet sich an
17.1	Vermehrte und genauere Kontrollen der Verladung, vor allem bei Schüttgütern	RU
17.2	Überprüfen, ob die Verwendung der AFB in allen Situationen (starkes Gefälle, enge Bogenradien, gegenläufige Weichenverbindungen, Weichen mit engen Radien im abzweigenden Schienenstrang) als zielführend erscheint. <i>Anmerkung der UUB: Es ergibt sich aus Sicht der UUB bei der Verwendung der AFB ein Widerspruch zu den Bestimmungen der ÖBB-DV V3, Abschn. III, § 27, die ein zu starkes Auflaufen des Wagens verhindern sollen.</i>	RU, IM, BMVIT
17.3	Stichprobenartige Überprüfung ob die Einrichtungen der Langsamfahrstellen an den Außenanlagen den Vorgaben in der La entsprechen	IM
17.4	Stichprobenartige Überprüfung der Schmierung der Puffersteller und der Stößel/Hülse	RU

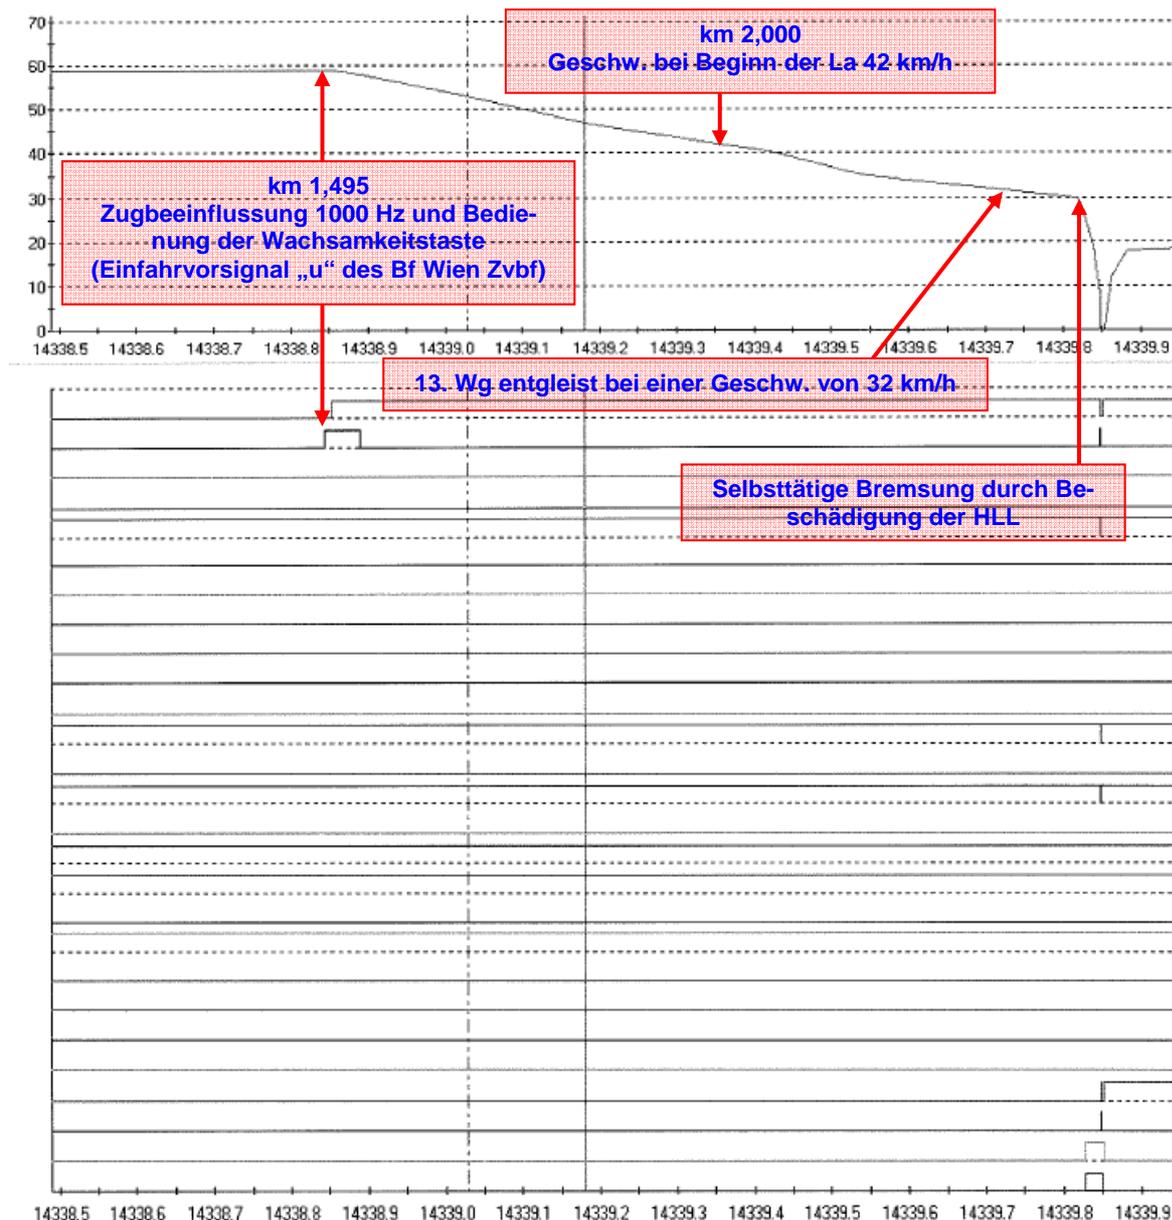
Abbildung 11 Auswertung der Registriereinrichtung des Tfz

Die Auswertung der Registriereinrichtung zeigte eine Überschreitung der zulässigen Geschwindigkeit beim Beginn der Langsamfahrstelle (42 km/h – zulässig 30 km/h) und zum Entgleisungszeitpunkt (32 km/h – zulässig 30 km/h).

Die Fahrgeschwindigkeit betrug am Beginn der Langsamfahrstelle 42 km/h statt der vorgeschriebenen 30 km/h (gemäß ÖBB-La) und an der Vorfallestelle immer noch 32 km/h statt der vorgeschriebenen 30 km/h (gemäß ÖBB-La). Dieser Umstand wird seitens der Beteiligten und der UUB nicht als unfallkausal angesehen.

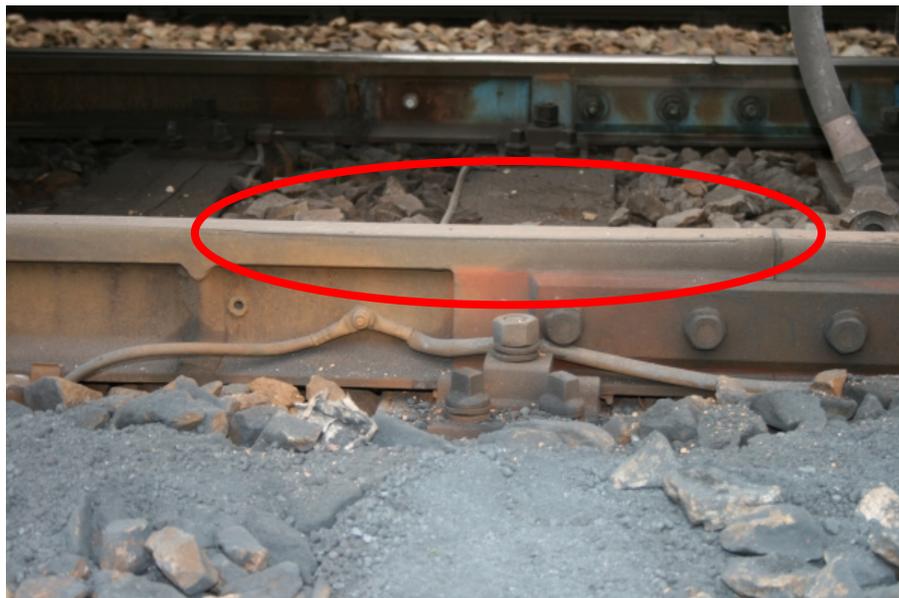
Durch die UUB wurden nach der Entgleisungsstelle augenscheinlich Abnutzungen an der Bogeninnenschiene im Bereich des Isolierstoßes festgestellt.

Abbildung 13 Abnutzung der Bogeninnenschiene vor Isolierstoß

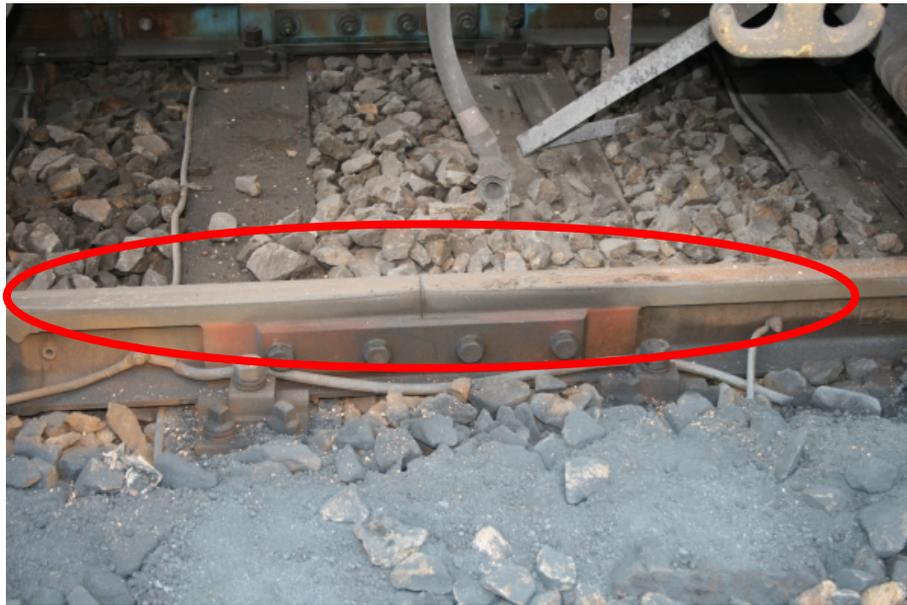
Abbildung 14 Abnutzung der Bogeninnenseiene vor und nach Isolierstoß
