ENTGLEISUNG DES ZUGES 45818

am 31. Oktober 2008

**Strecke 22201
zwischen Abzweigung Gummern 2 und
Bahnhof Gummern**

Untersuchungsbericht

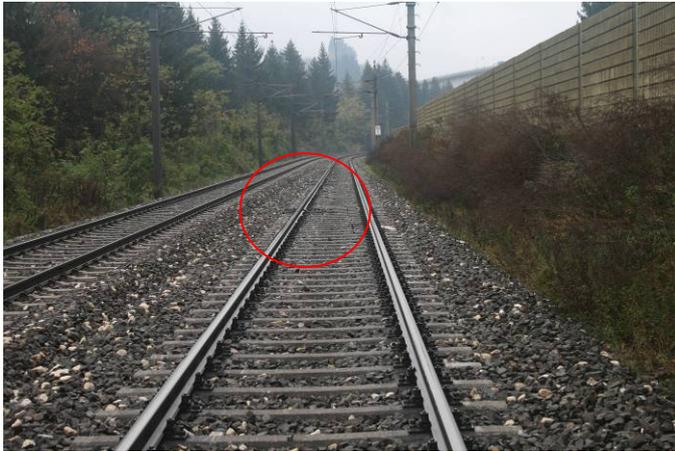
Abbildung 4 Entgleisungsstelle

Im Bereich des km 168,434 zeigte sich die erste Entgleisungsspur als Scherspur des Rades an der linken Schiene. Weiter in Fahrtrichtung waren abgebrochene Schrauben der Schienenbefestigung sowie eine gebrochene Betonschwelle als erste Entgleisungsschäden feststellbar.

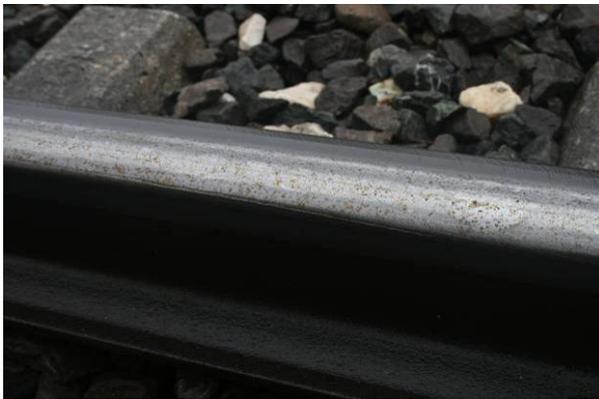
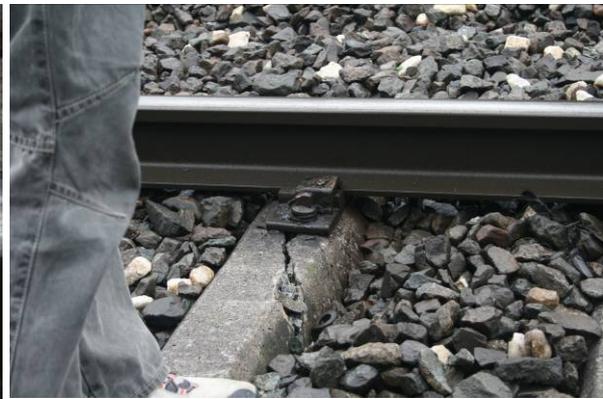
Abbildung 5 Entgleisungsspuren

Abbildung 6 Entgleisungsspuren

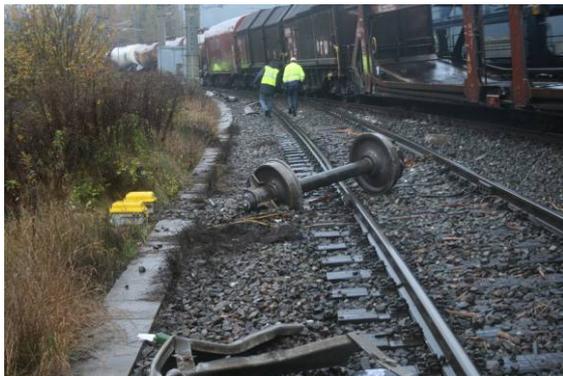
Die Entgleisung blieb vom Tzfz unbemerkt und der 8. Wg wurde im entgleisten Zustand weiter in Richtung Bf Gummern auf GI 1 gezogen. Dabei rollte der entgleiste Radsatz über die W Q1, eine Anschlussbahnweiche auf der Strecke und bei der Einfahrt in den Bf Gummern über die W 58, W 57, W 54 und W 53. Beim Befahren der W 53 erfolgte eine Zweiwegefahrt des entgleisten Wg auf GI 1 und GI 3. Dadurch entgleiste in weiterer Folge das Fahrzeug mit allen Achsen. Durch den Seitenversatz des entgleisten Fahrzeuges, hervorgerufen durch die Zweiwegefahrt zwischen dem GI 1 und GI 3, wurde die Mittelachse (2L) aus dem Laufwerk gerissen. Diese blieb vor der nächst folgenden W 51 im rechten äußeren Bereich des GI 3 liegen.

Abbildung 7: Achse 2L in GI 3

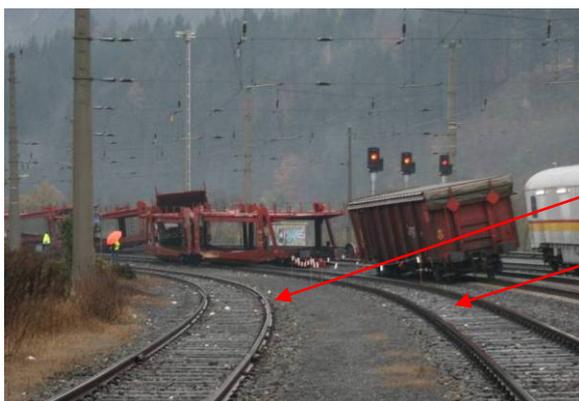
Das Fahrzeug lief weiter, seitlich nach rechts versetzt aus dem Zugverband, zwischen dem GI 1 und GI 3 und brachte dadurch den vorlaufenden, sowie den nachlaufenden Wg zur Entgleisung. Der vorlaufende 7. Wg, ein leerer vierachsiger Drehgestellwagen mit der Nr. 3180 0803 549-1 vom Typ Tamns, sowie der nachlaufenden 9. Wg, ein leerer dreiachsiger Wg mit der Nr. 2580 4293 759-3 vom Typ Laes⁵⁵⁹ entgleisten jeweils mit allen Achsen.

Abbildung 8: Wg 7 und Wg 8 Blick Richtung Zugschluss

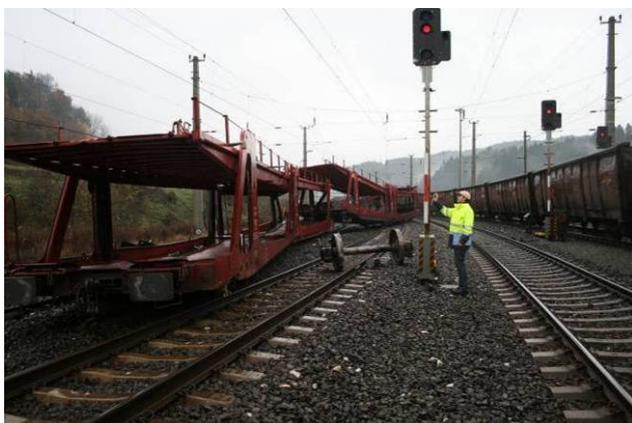
Abbildung 6: Wg 8 Blick Richtung Zugschluss

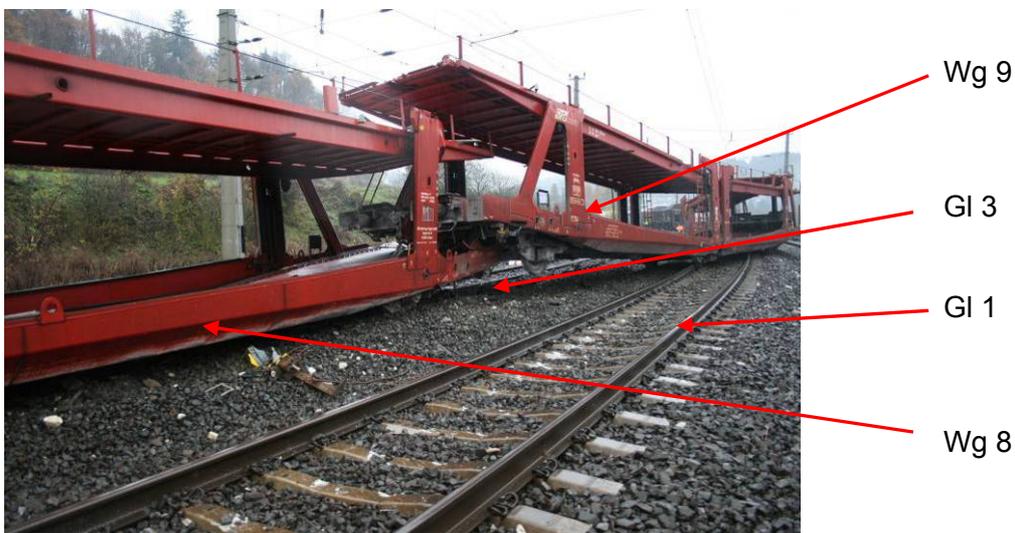
Weiters wurde durch den seitlichen Lauf des 8. Wg die Hauptluftleitung zwischen 7. und 8. Wg aufgetrennt und der Zug durch die eintretende Zwangsbremung zum Stillstand gebracht. Durch die auftretenden, starken Längsdruckkräfte der zehn beladenen Wg am Zugschluss (864t Gesamtgewicht der letzten zehn Fahrzeuge), ausgelöst durch die Zwangsbremung, sowie die drei entgleisten, im Schotterbett laufenden Wg im vorderen Zugteil, wurden die Wg 8, 9, 10 und 11 jeweils an der Stirnseite ineinander geschoben und überpuffert. Demzufolge wurde der 10. Wg mit allen drei Achsen, sowie der 11. Wg mit der vorlaufenden und der mittleren Achse zur Entgleisung gebracht. An vier der entgleisten Wagen entstand Totalschaden (siehe Auflistung Pkt. 8.3).

Abbildung 70: Entgleister 8. und 9. Wg

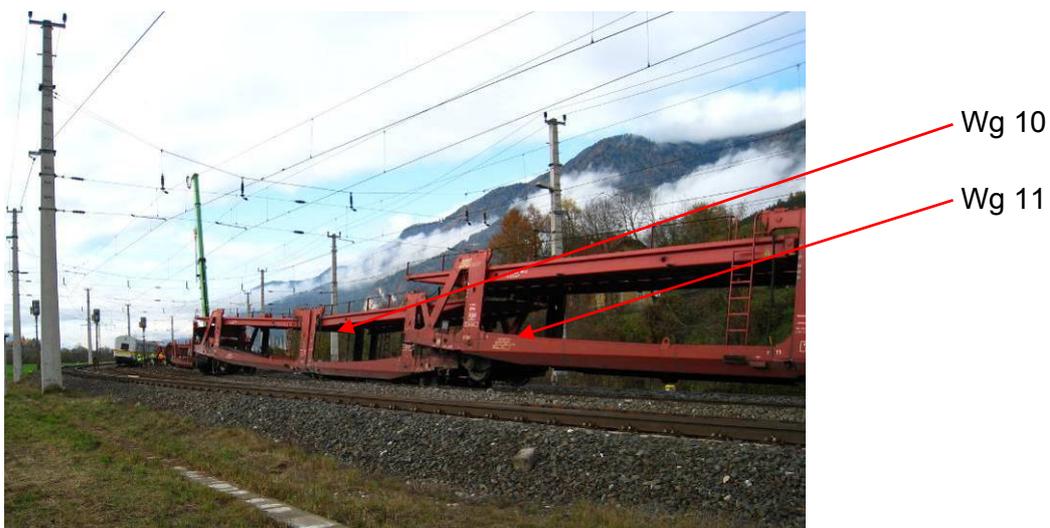
Abbildung 81: Wg 10 und Wg 11 Blickrichtung Zugspitze

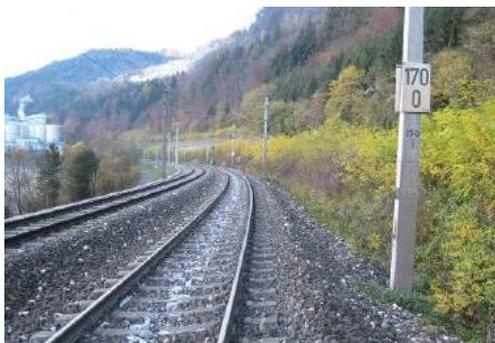
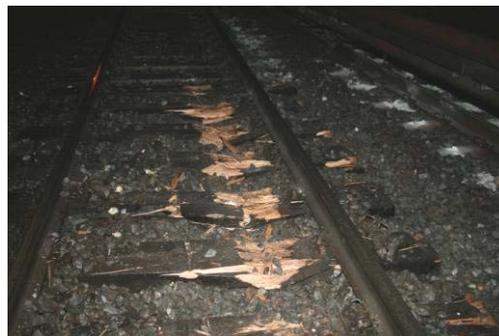
Der Fahrweg wurde auf eine Länge von 4 km erheblich beschädigt, Beton- und Holzschwelen zum Teil vollständig zerstört, sowie die Schienenbefestigungen zum großen Teil vollständig gebrochen.

Abbildung 13 Fahrwegschäden

Abbildung 14 Fahrwegschäden

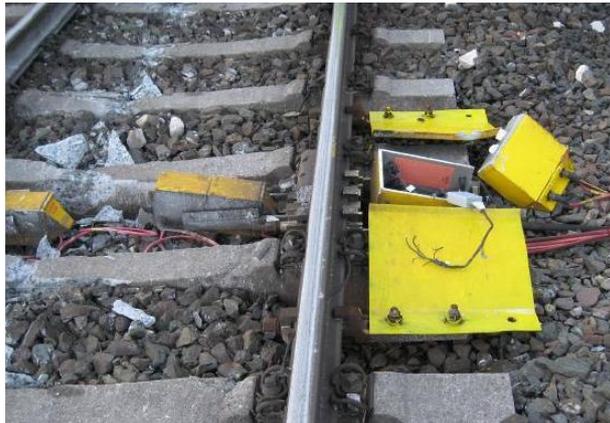
PZB Einrichtungen am BS „Z1“ und am ES „Z“ völlig zerstört, Ausfahrtsignal „R3“ umgeknickt und völlig zerstört. Weichen und Weichenantriebe der W 54 und W 53 völlig zerstört, Weichen und Weichenantriebe der W 57 und W 58, Kabeltröge und Kabel sowie die HOA Einrichtung im km 169,900 schwer beschädigt

Abbildung 15 HOA Einrichtung

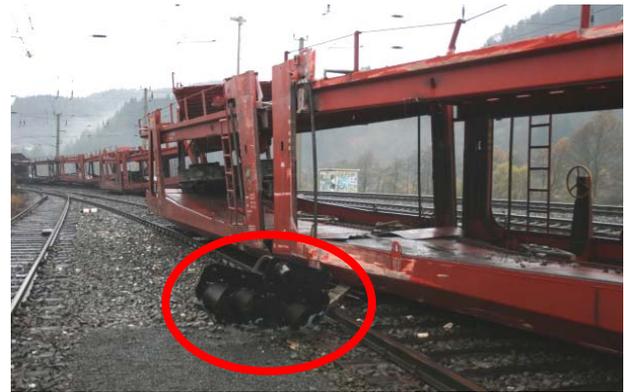
Abbildung 16 AS "R3"

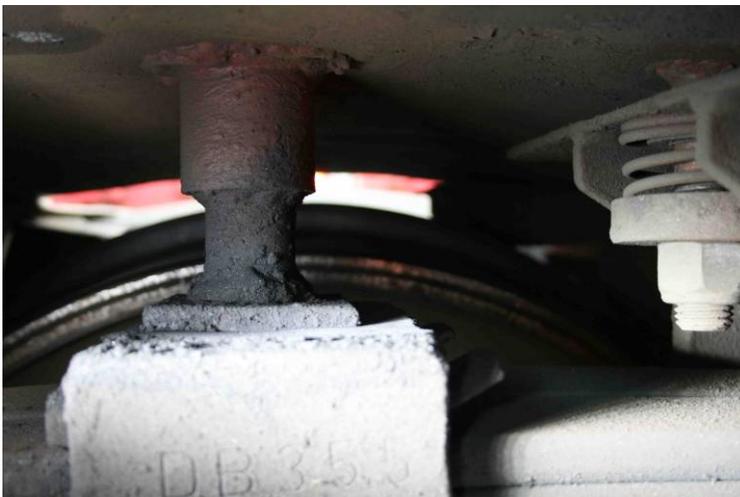
Bei der Untersuchung wurde bei einigen Wagen festgestellt, dass bereits beim stillstehenden, beladenen Wagen der Stößel vom Übergangsblech am Federbund aufliegt (siehe Bild 21).

Abbildung 23 aufliegender Stößel

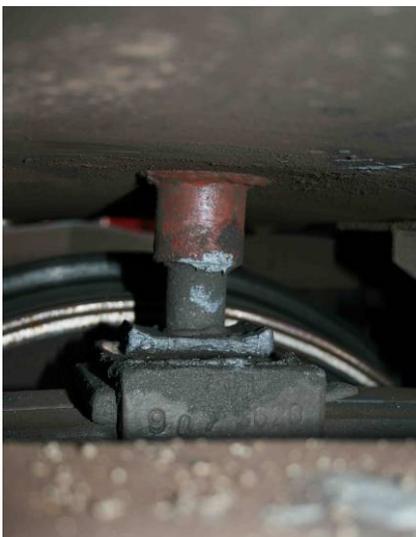
Weiters ist an einem Fahrzeug auch beobachtet worden, dass der aufsitzende Abstützfuß bereits mit Fett geschmiert worden ist (siehe Bild 22), um eine Materialabtragung am Federbund zu minimieren.

Abbildung 24 Stößel mit Fett

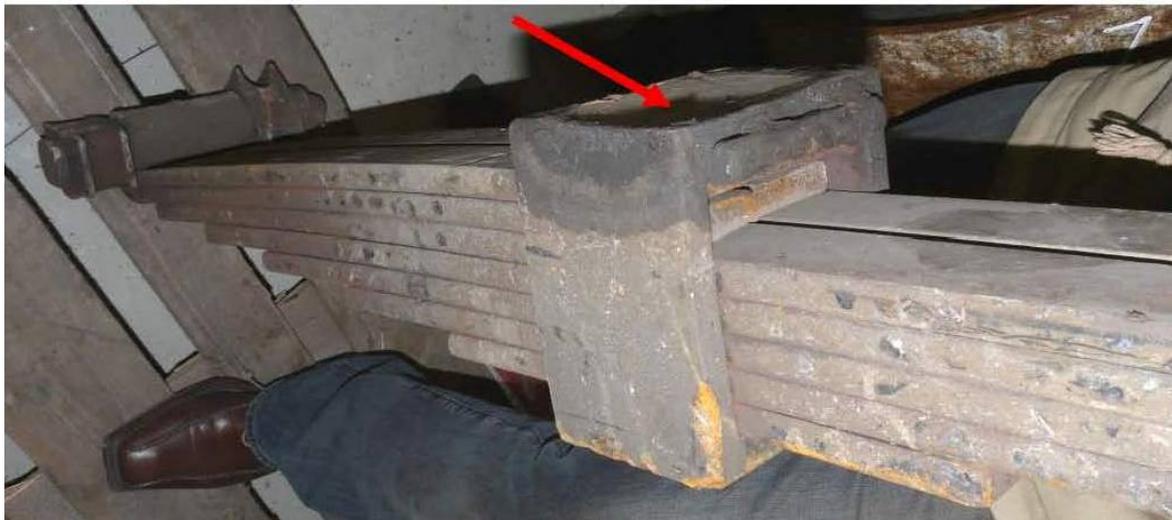
Extrem auffällig ist hingegen die bis zu 4 mm tiefe Verschleißstelle an der Oberfläche des Federbundes. Ihre Entstehung verdankt sie der darüber montierten Abstützung der Überfahrklappe, da diese offensichtlich bereits im beladenen Ruhezustand des Wagens hier aufliegt. Im Fahrbetrieb kommt es jedoch dem Zweck der Feder entsprechend zu unterschiedlich starkem Einfedern der Trapezfeder, wobei die Belastung der Feder mit dem Federweg zunimmt. Gerade in diesem Zustand wird aber auch aus dem Aufschlagen oder Aufsitzen der Abstützung die höchste Zusatzbelastung generiert. Für den Fall, dass der Anschlag der federbelasteten Halterung der Überfahrklappe erreicht wird, ist nochmals mit einer stoßartigen Laststeigerung zu rechnen.

Abbildung 26 Oberseite Federbund mit der Verschleißstelle

Zwischen dem Aufschlagen des Wagenkastens auf dem Federbund und der Rissbildung der Federn besteht somit ein eindeutiger Zusammenhang. Der Wagenkasten muss über Jahre immer wieder aufgeschlagen haben und dabei auch Horizontalbewegungen ausführen, um den starken Werkstoffabtrag von 4,0 mm zu erzielen. Diese Schläge werden aber auch weiter auf die Federblätter übertragen, wobei sich die Belastung der Federn mit dem Aufschlagen sprunghaft erhöht.

Alle Wagen gleichen Typs, aber auch ähnlich gebaute Wagen die ebenfalls mit einer Abstützung der Überfahrklappe auf dem Federbund versehen sind, sind auf Aufsetzspuren am Federbund und Rissbildung an der Feder zu überprüfen. Fahrzeuge mit deutlichen Aufsetzspuren am Federbund sind außer Betrieb zu setzen und einer Instandsetzung zuzuführen.

Dabei ist sicherzustellen, dass ein neuerliches Abstützen der Überfahrklappe am Federbund der Trapezfeder nicht mehr möglich ist.

Im Zuge von Wagenrevisionen ist die bei diesem Wagentyp Laes 559 vorliegende Abstützung der Überfahrklappe so abzuändern, dass eine Abstützung jedenfalls nicht mehr an der Trapezfeder erfolgen kann.
