KÖZLEKEDÉSBIZTONSÁGI  
SZERVEZET

## **ZÁRÓJELENTÉS**

**2009-0190-5  
VASÚTI BALESET**

**Vásárosnamény és Nyírmada állomások között  
2009. május 8.  
36015**

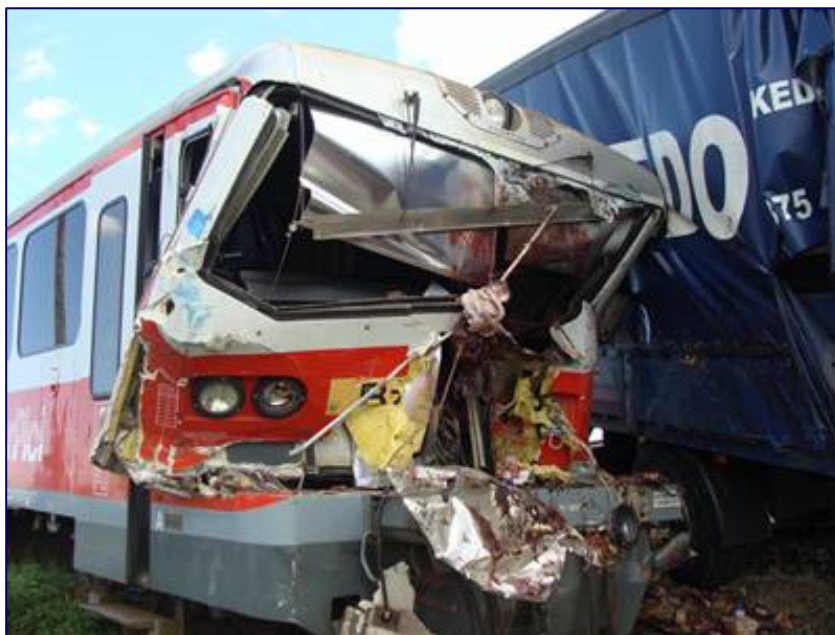
A 36015 sz. vonat motorkocsija jelentős mértékben megrongálódott, szolgálatképtelenné vált.

5. ábra: A

megsérült motorkocsi

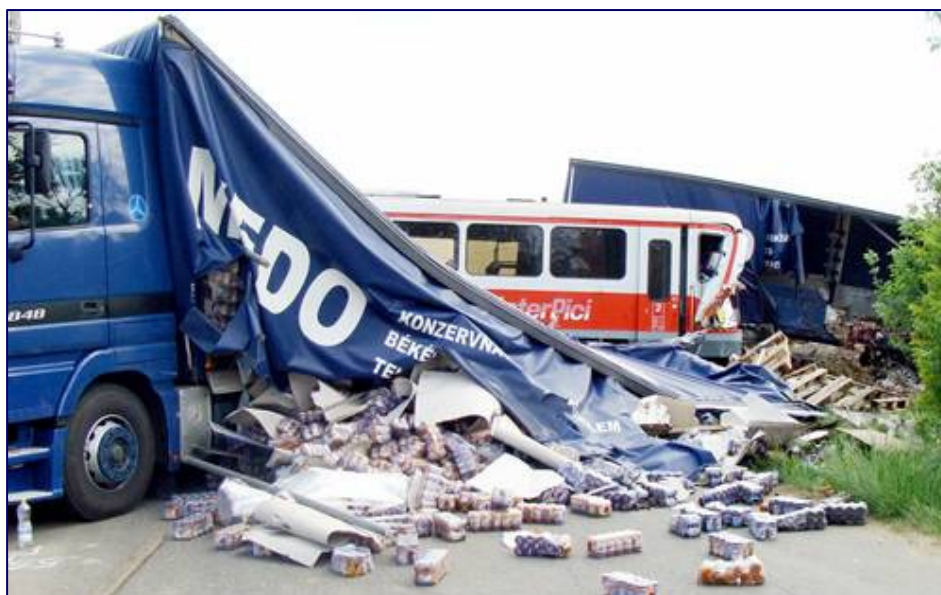
Az esetben részes tehergépkocsi súlyosan megrongálódott. A járműszerelvény az ütközés következtében kettészakadt, a rakomány (lekvár) kborult, s részben megsemmisült.

6.

ábra: A megsérült tehergépkocsi és a kborult rakomány

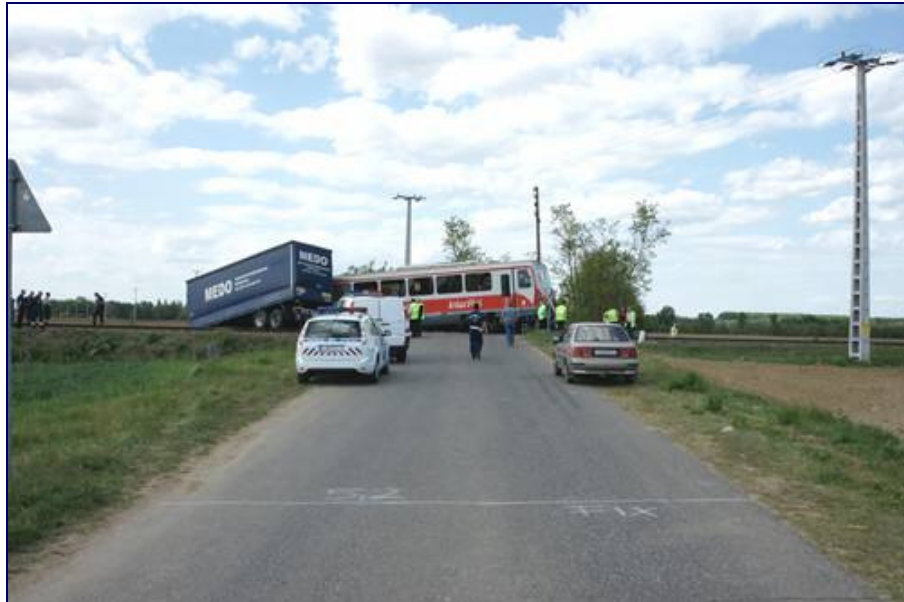
- A 485+95 sz. szelvényben lévő útátjárón egy bekötőút vezet keresztül, mely egy élelmiszeripari cég telephelyéhez vezet. Az esetben részes gépjármű is e telephelyre tartott rakományával.
- A 485+95 sz. szelvényben lévő útátjáró nincs biztosítva. A keresztezés bodán-elemekkel van burkolva. Az útátjáró megjelölése a KRESZ előírásainak megfelelő, de a gépjármű érkezési irányába eső „Vasúti átjáró kezdete”-tábla egyik szára törött.

7. ábra: Az útátjáró az esetben részes tehergépkocsi haladási irányából.

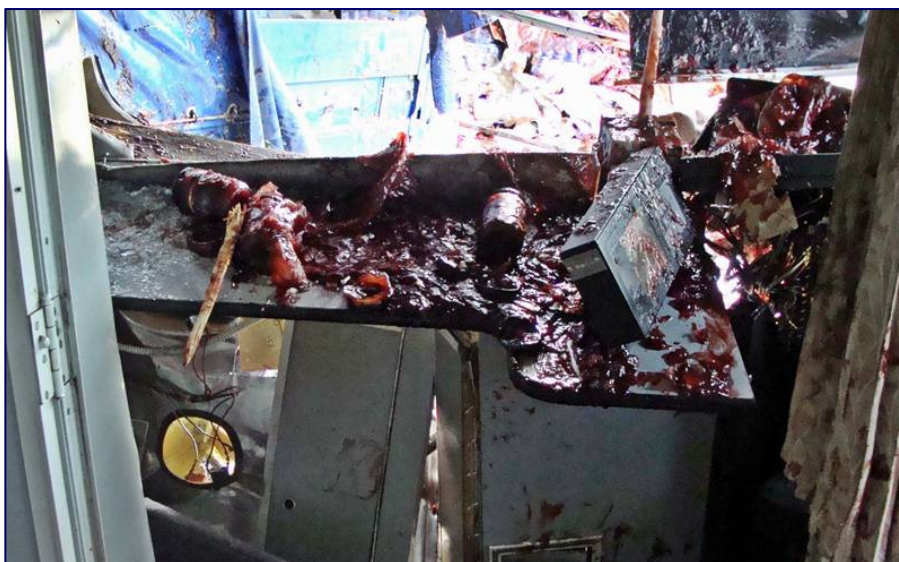
A vezető jegyvizsgáló túlélésének esélye kicsi volt, mivel a túlélési tér teljesen összenyomódott az ütközés következtében, s a vezetőállás alakváltozása, deformálódása halálos sérülést eredményezett.

9. ábra: Összeroncsolódott vezetőállás

( A közúti jármű rakománya – eperlekvár – a vezetőállásba is bekerült)

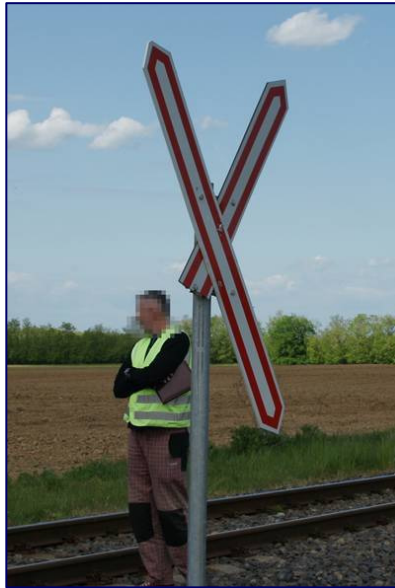
A Vb álláspontja szerint a „Vasúti átjáró kezdete”-tábla sérülése az észlelhetőséget és az értelmezhetőséget döntő módon nem befolyásolta.

**10. ábra: A sérült közúti jelzőtábla**

A Vb megállapította, hogy a „Vasúti átjáró kezdete”-tábla egyik szára törött (10. ábra), ez azonban a Vb véleménye szerint a vasúti átjáró és különösen a közeledő vonat észlelhetőségét nem befolyásolta. A Vb a helyszíni szemle során megállapította, hogy a kereszteződésben a csökkentett rálátási háromszög biztosítva volt. A szabadlátást a közeledő vonat irányába a közút felől semmi nem befolyásolta olyan mértékben, mely a közeledő vonat észlelhetőségét akadályozta volna. (15. ábra)

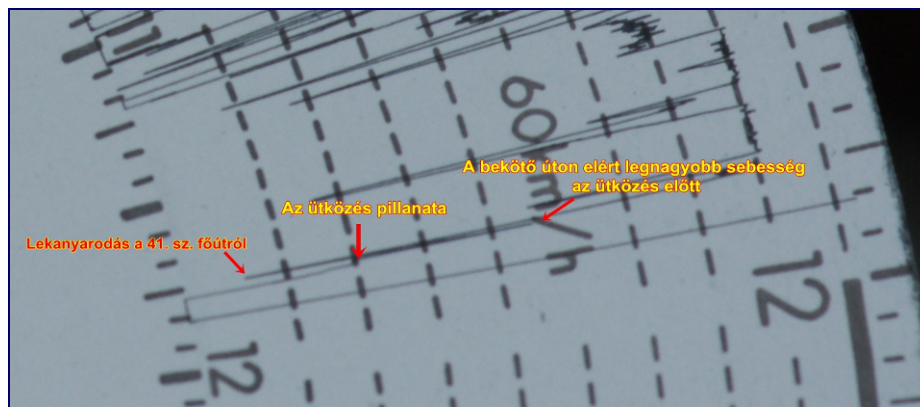
Az útátjáró előtt mintegy 150 méter távolságban – a fás-bokros részből kiérve – észlelte, hogy a haladási irányát tekintve balról egy pótkocsis teherautó közelít az útátjáró felé. A tehergépjármű sebessége ekkor kb. 60 km/h volt a Vb rendelkezésére bocsátott tachográf-korong rögzített adatait kiértékelve.

Mivel a motorkocsi vezetője felismerte, hogy a pótkocsis tehergépkocsi nem fog megállni az útátjáró előtt, ezért vészfékezett. Ekkor a vonat az ütközés helye előtt 67 méter távolságra volt. A vonat sebessége a kialakult fékhatás következtében csökkenni kezdett, azonban megállni már nem volt képes és **11 óra 42 perckor**, 46 km/h sebességgel nekiütközött a tehergépjárműnek, melynek a sebessége ekkor kb 20 km/h volt. (11., 12., 13. ábra)

12. ábra: A tehergépkocsi adatrögzítőjén rögzített adatok

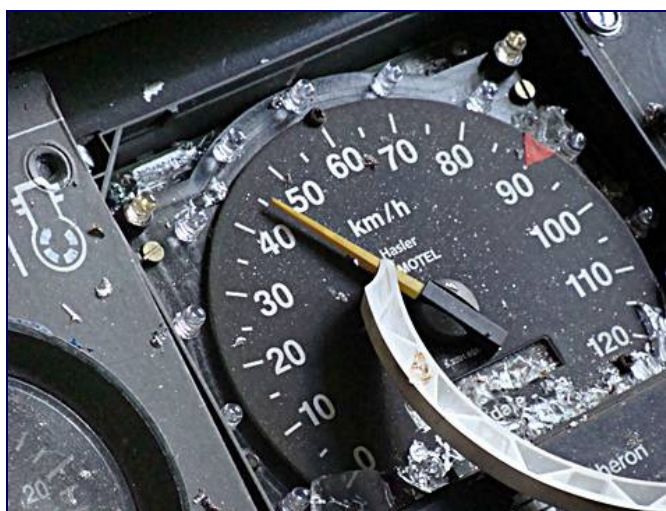
13. ábra: A motorkocsi kilométerórája az ütközést követően

(Az ütközés sebessége a tönkrement műszeren is látszik)

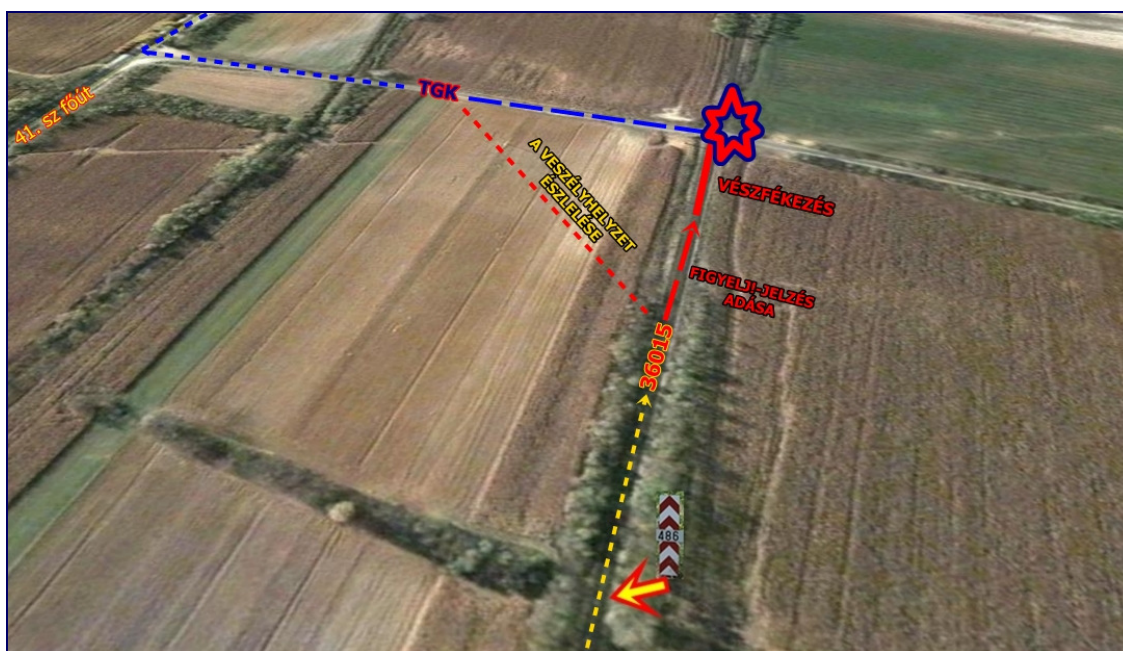
A tehergépkocsi a 41. sz. főút irányából – a vonat menetirányát tekintve balról – érkezett a vasúti átjáróba.

14. ábra: A járművek haladási iránya az esetet megelőzően (Forrás: Google Earth)

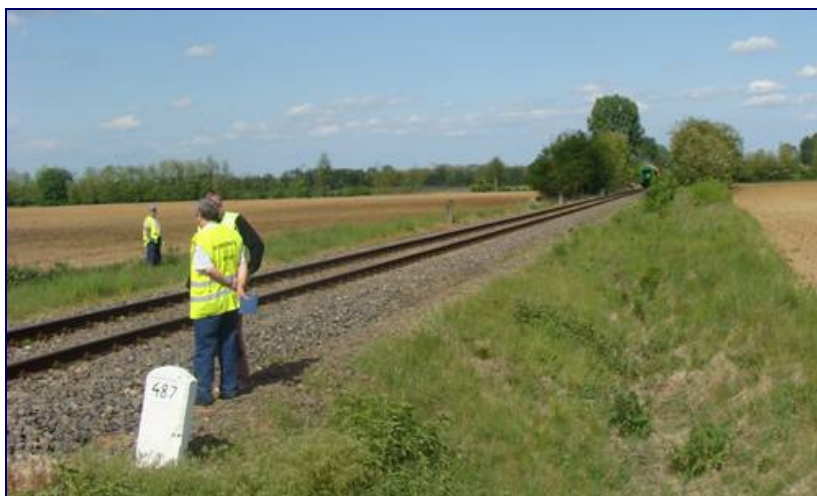
A bekötőút az útátjáró felé egyenes vonalvezetésű. A rálátás szempontjából a csökkentett rálátási háromszög biztosított. A vonat érkezési iránya felé a vasúti pálya a közút felől belátható, épített környezet, illetve egyéb tereptárgyak a szabadlátást nem korlátozzák.

**15. ábra: A vonat érkezési iránya a közút felől**
