ENTGLEISUNG DES ZUGES 41186

am 8. April 2009

Österreichische Bundesbahnen
Strecke 17101
zwischen Leithabrücke und
Bf Ebenfurth

Untersuchungsbericht

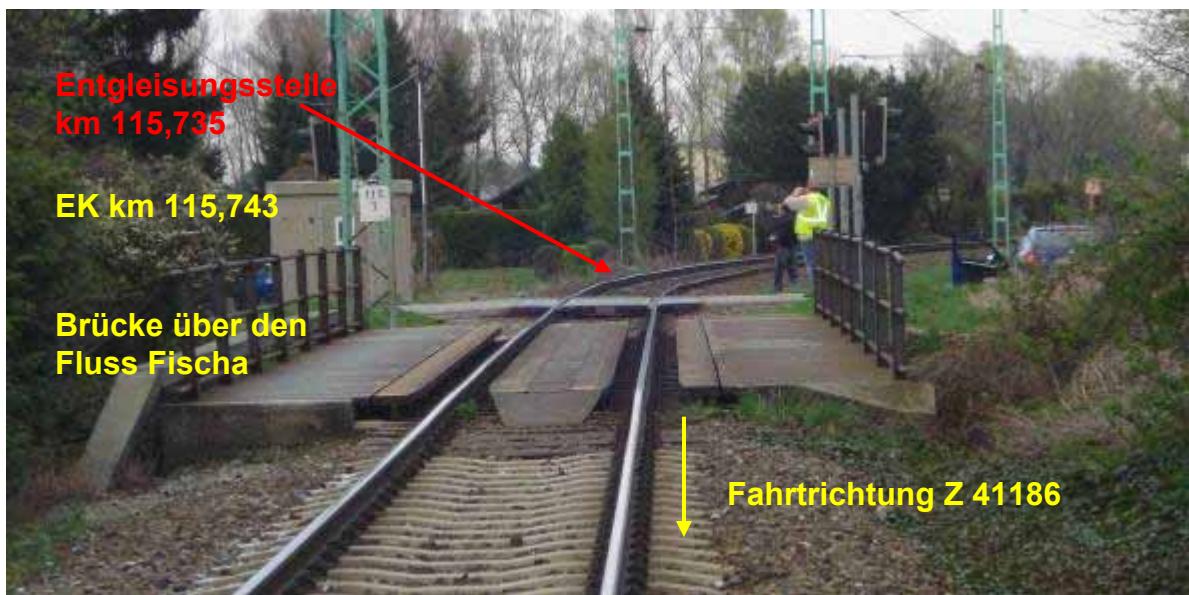
Abbildung 8 Entgleisungsstelle nach der Räumung

Erste Entgleisungsspuren waren am Schienenaußendrang im km 115.735 erkennbar. Der entgleiste Wagen befand sich auf der Bedienung der EK im km 115,743 und km 115,874 und kam im km 116.000 zum Stillstand.

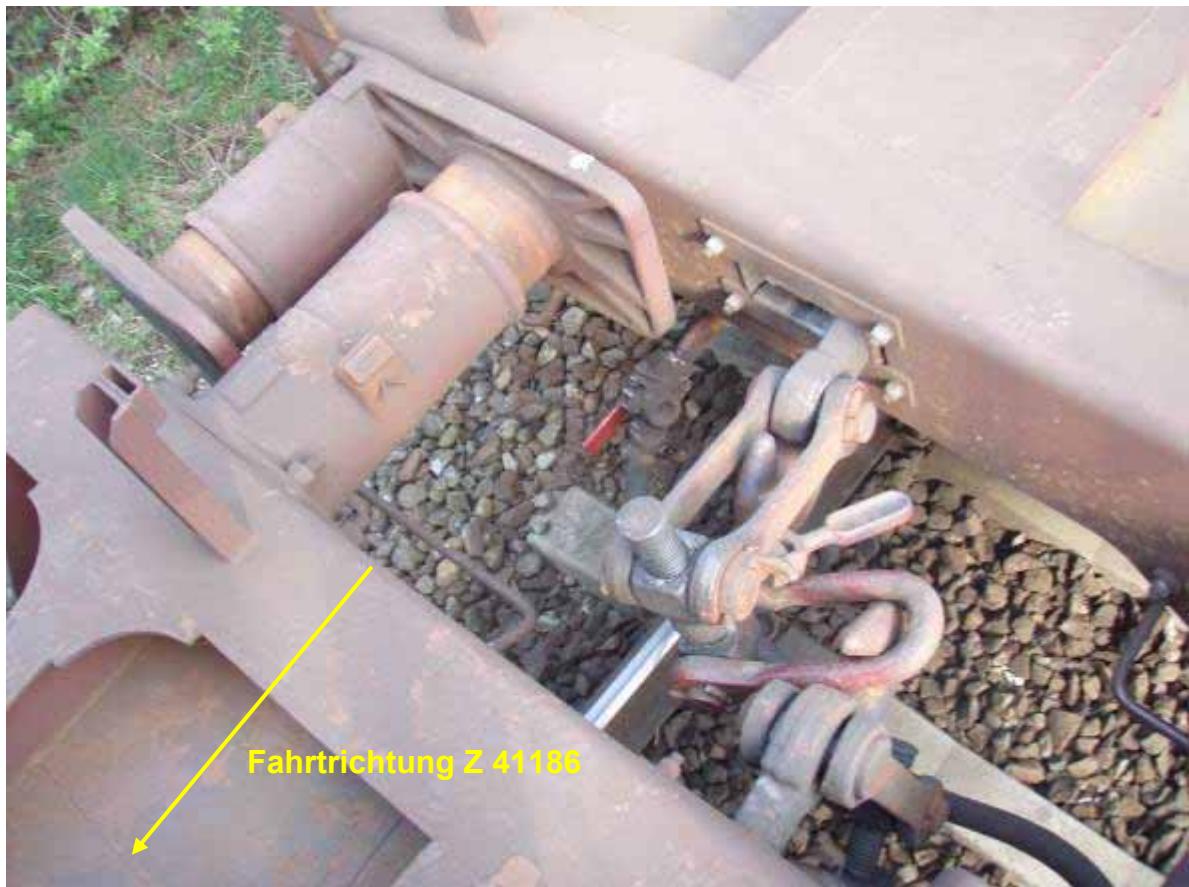
Abbildung 10 Überpufferung des entgleisten Wagens

Unmittelbar nach der Entgleisung bis zum Stillstand des Zuges wurde der entgleiste Wagen horizontal überpuffert gezogen, die HLL wurde dabei nicht getrennt.

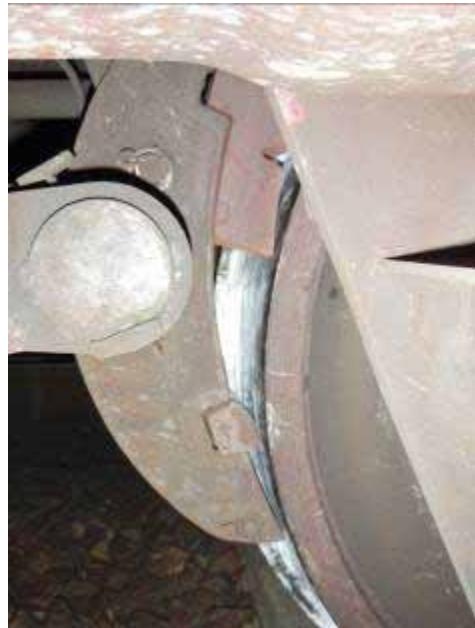
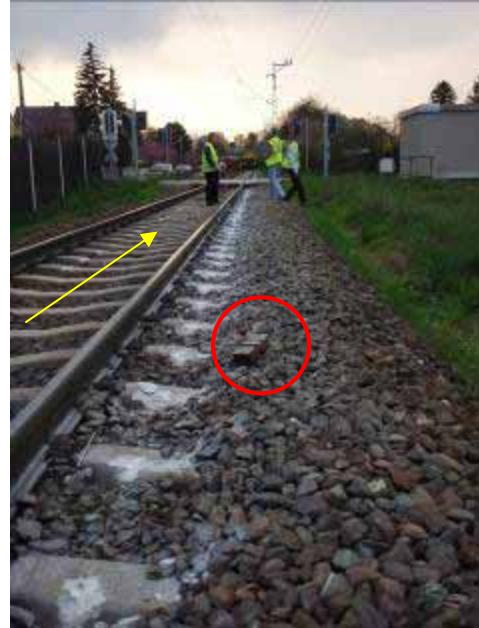
Abbildung 16 Gebrochener aufgefunder Bremsklotz

Eine Bremssohle des entgleisten Wagens war vermutlich als Folge der Entgleisung gebrochen und wurde im Entgleisungsbereich ca. km 115,850 aufgefunden.

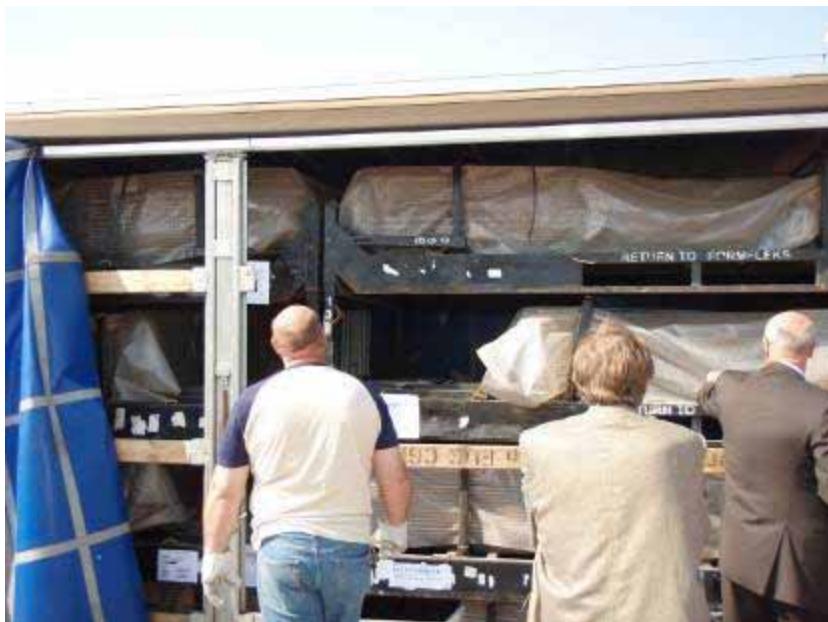
Abbildung 21 Ladungskontrolle 1 im Wechselaufbau

Im Wechselaufbau über dem entgleisten Radsatz waren mehreren Blöcke zu je vier Ladegestellen situiert. In Längsrichtung war die Ladelänge nicht vollständig ausgenutzt. In Querrichtung waren die Blöcke ungefähr mittig positioniert.

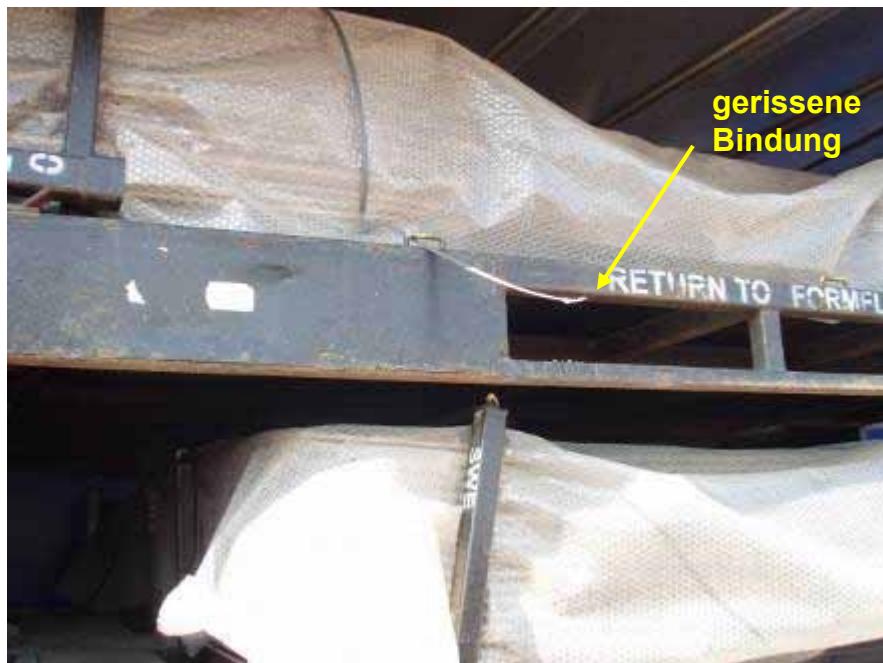
Abbildung 24 Ladungskontrolle 4 im Wechselaufbau

Die vier Ladegestelle innerhalb eines Blockes waren durch Bindungen untereinander verbunden. Bei dem Block der sich in unmittelbarer Nähe zum entgleisten Radsatz befand waren diese Bindungen durch die aufgetretenen Kräfte in vertikaler Richtung infolge der Entgleisung gerissen.

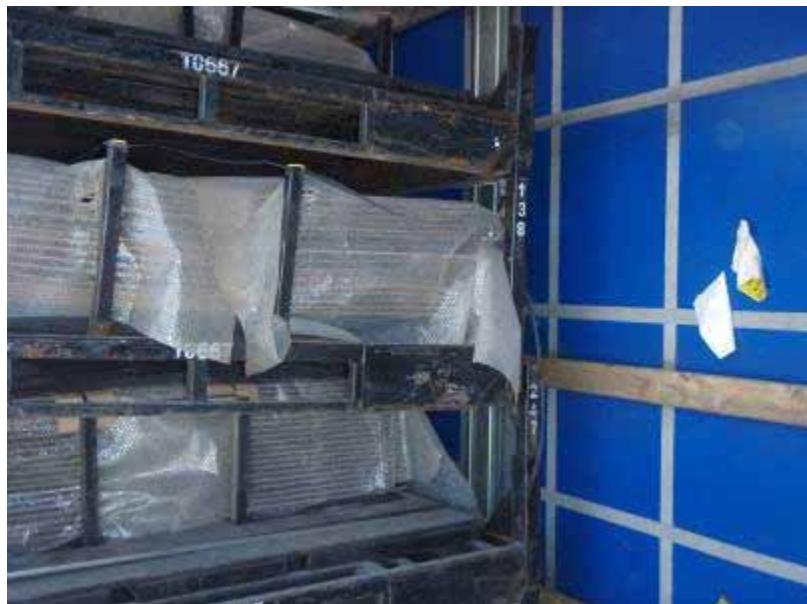
Außerdem waren bei dem Block der sich in unmittelbarer Nähe zum entgleisten Radsatz befand die dritte und vierte Lage der Ladegestelle mit den Steckverbindungen der dritten Lage aus dem sich darunter befindlichen Ladegestell der zweiten Lage gesprungen. Diese Ladegestelle waren um ca. 5 cm verschoben. Dieses Herausspringen und die Verschiebung ist mit an Sicherheit grenzender Wahrscheinlichkeit erst durch aufgetretenen Beschleunigungen in vertikaler Richtung als Folge der Entgleisung entstanden.

Als Hinweis für die aufgetretenen Beschleunigungen in vertikaler Richtung infolge der Entgleisung waren die festgestellten Abdrücke des obersten Ladegestells an der Decke des Wechselaufbaus zu werten ($\ddot{z} > 9,81 \text{ m/s}^2$).

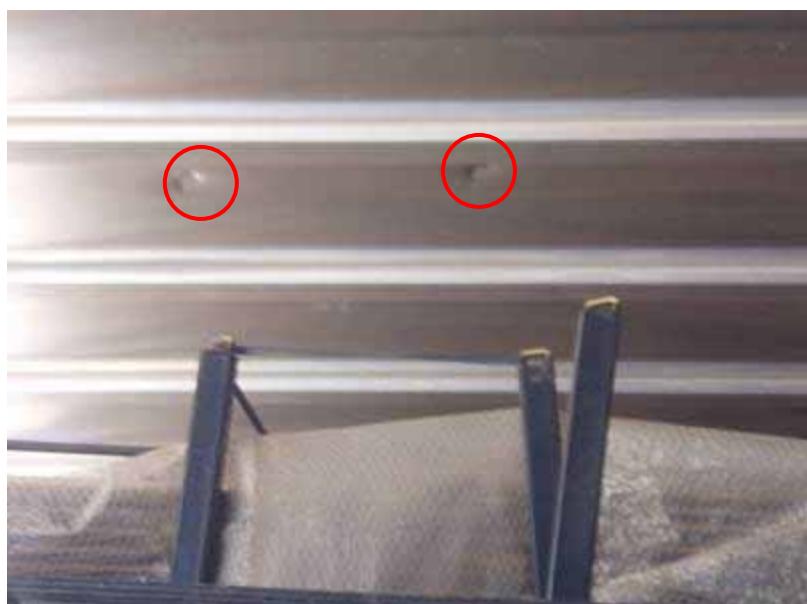
Abbildung 26 Ladungskontrolle 6 im Wechselaufbau

Eine Unfallkausalität aus dem davor genannten Mangel kann mit an Sicherheit grenzender Wahrscheinlichkeit ausgeschlossen werden.

Durch eine Festbindung oder Abstützung in seitlicher Richtung wären Bewegungen der Ladegestelle in lateraler Richtung ausgeschlossen gewesen.

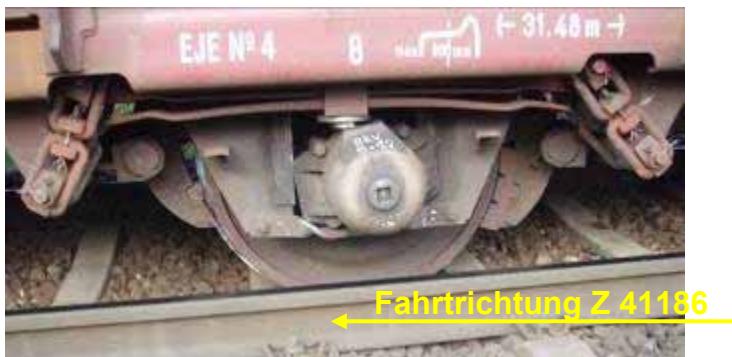
Abbildung 27 Entgleister Radsatz

- Die Vermessung der Radsätze (Innenabstand, „qR-Maß“, Spurkranzhöhe und – dicke) und Pufferstände ergab keine unzulässigen Abweichungen.
- Die durchgeführten Sicherheitschecks am Untergestell und am Laufwerk des entgleisten Wagens zeigten durch die Entgleisung bedingte Abweichungen. Ein verdrehtes Achslagergehäuse des entgleisten Wagens ist als Folge der Entgleisung anzusehen.

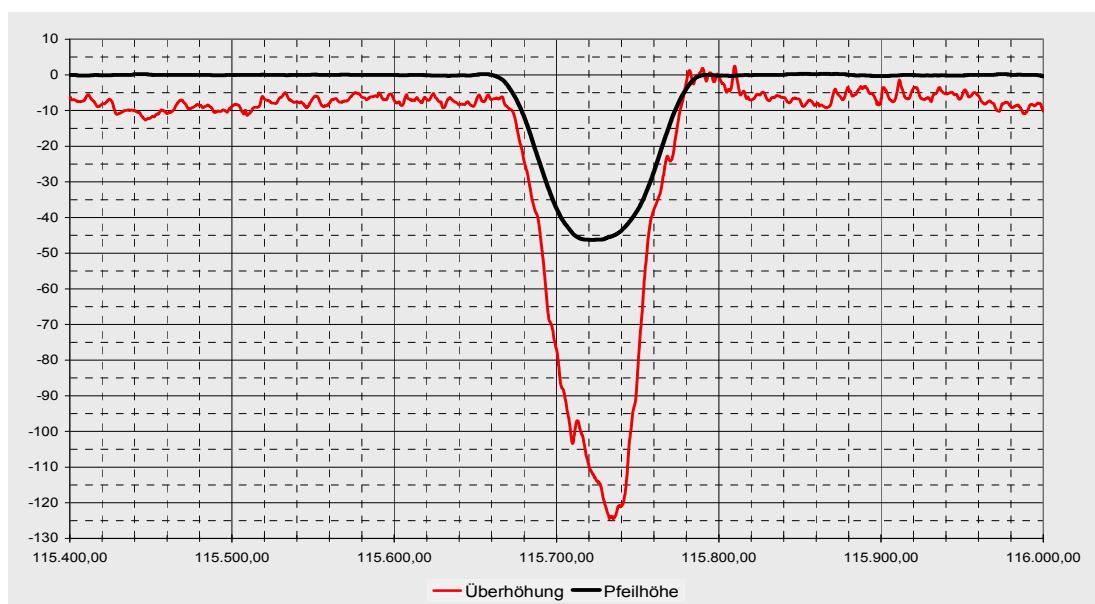
Abbildung 46 Analyse Gleismessdaten vom 24. März 2009 – Überhöhung u. Pfeilhöhe

Der Grenzwert der Überhöhung ($ES = u + 15 \text{ mm} = 77 \text{ mm}$) wurde um 47 mm überschritten.

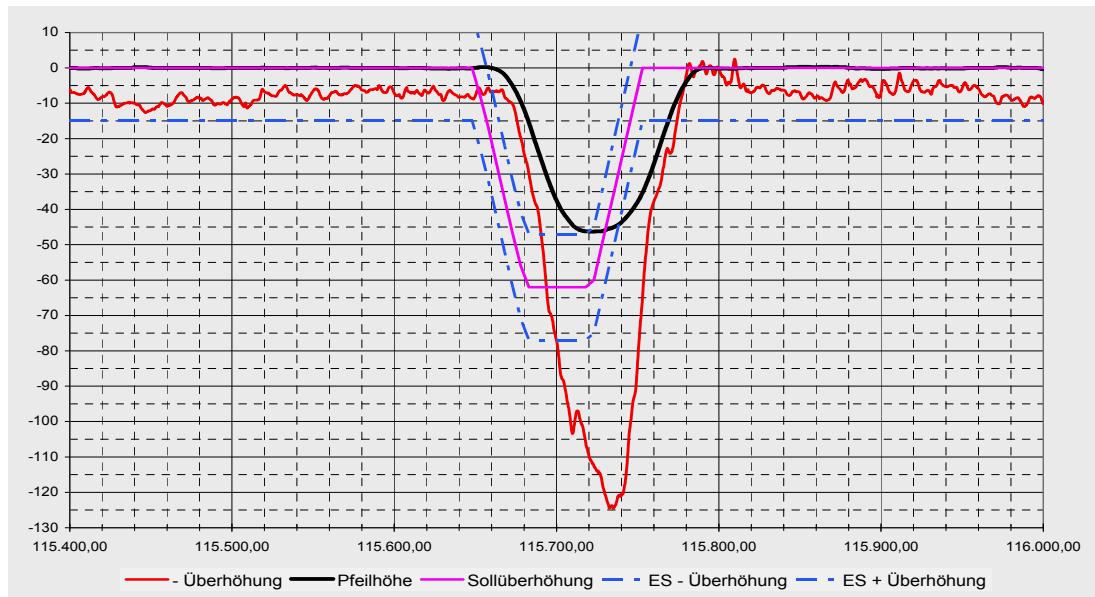
Abbildung 47 Vergleich Gleismessdaten 24. März und 9. April 2009 – Überhöhung u. Pfeilhöhe

Die vorstehende Abbildung zeigt, dass die km-Angaben der Messung vom 24. März 2009 nicht mit den tatsächlichen km-Angaben übereinstimmt. **Die Abweichung der km-Angabe der Messung vom 24. März 2009 beträgt ca. 25 m.**

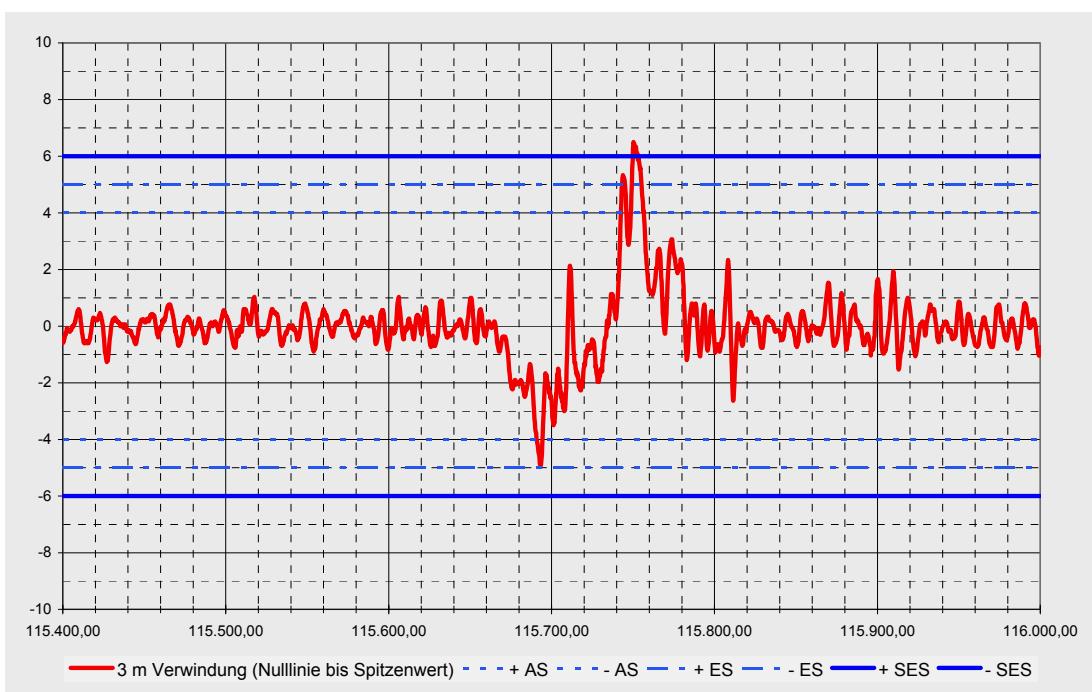
Abbildung 50 Analyse Gleismessdaten vom 24. März 2009 – 3 m Verwindung

Alle Grenzwerte (AS = 4 mm, ES = 5 mm und SES = 6 mm) der 3 m Verwindung von der Null-Linie zum Spitzenwert für Strecken mit $v_{max} \leq 160$ km/h wurden nicht eingehalten.

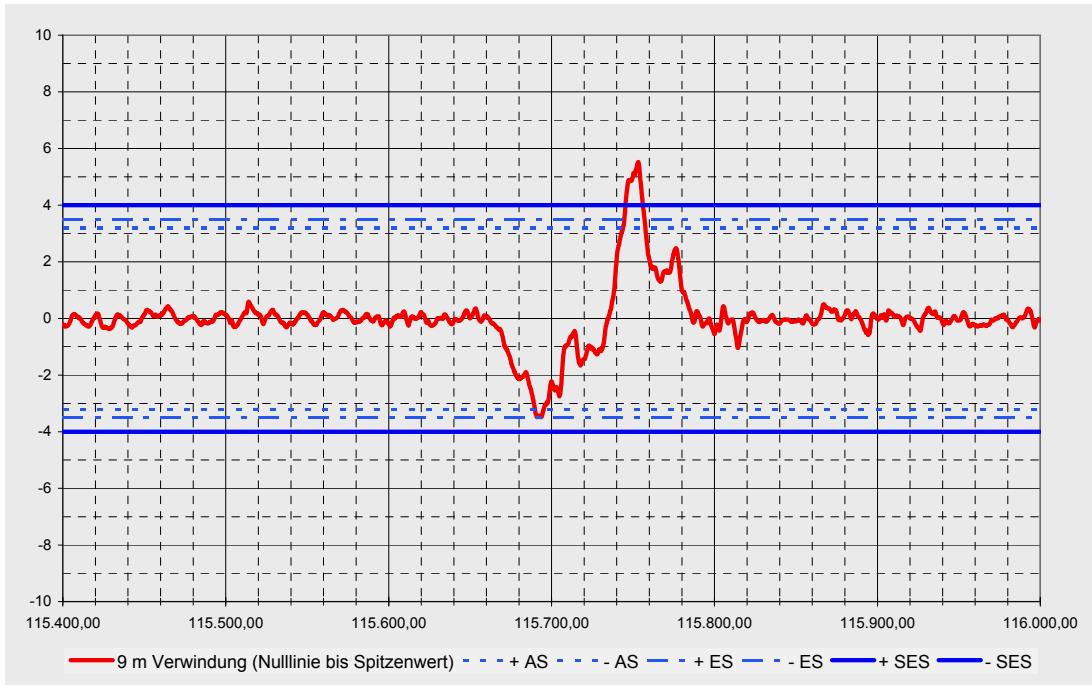
Abbildung 51 Analyse Gleismessdaten vom 24. März 2009 – 9 m Verwindung

Alle Grenzwerte (AS = 3,2 mm, ES = 3,5 mm und SES = 4 mm) der 9 m Verwindung von der Null-Linie zum Spitzenwert für Strecken mit $v_{max} \leq 160$ km/h wurden nicht eingehalten.

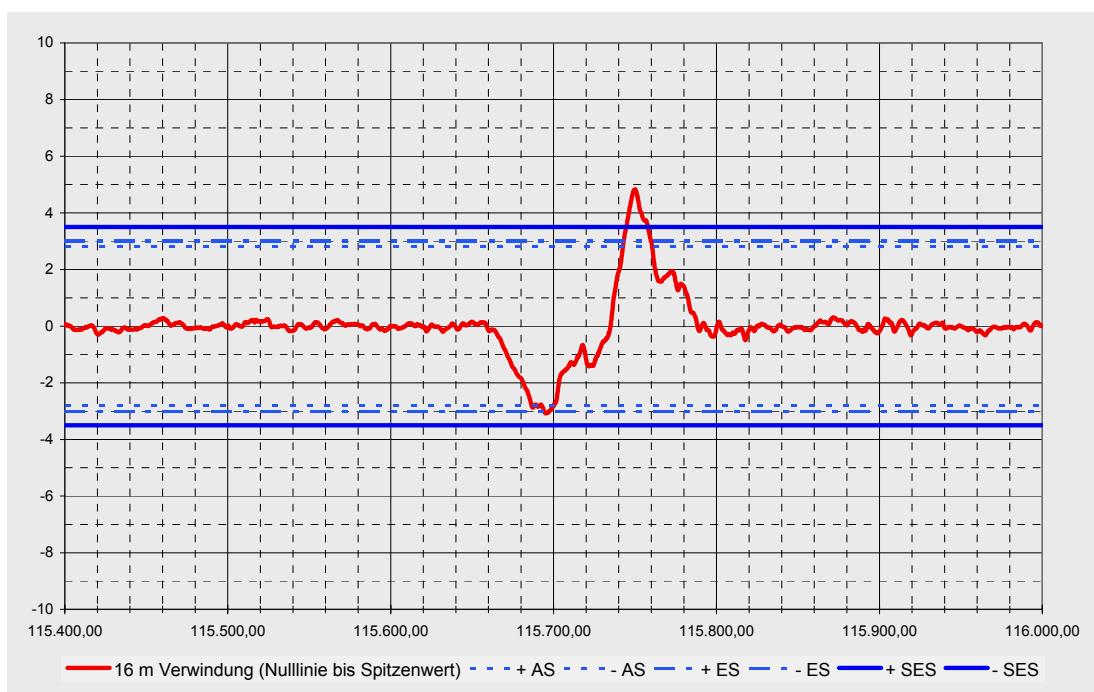
Abbildung 52 Analyse Gleismessdaten vom 24. März 2009 – 16 m Verwindung

Alle Grenzwerte (AS = 2,0 mm, ES = 2,1 mm und SES = 2,5 mm) der 16 m Verwindung von der Null-Linie zum Spitzenwert für Strecken mit $v_{max} \leq 160$ km/h wurden nicht eingehalten.

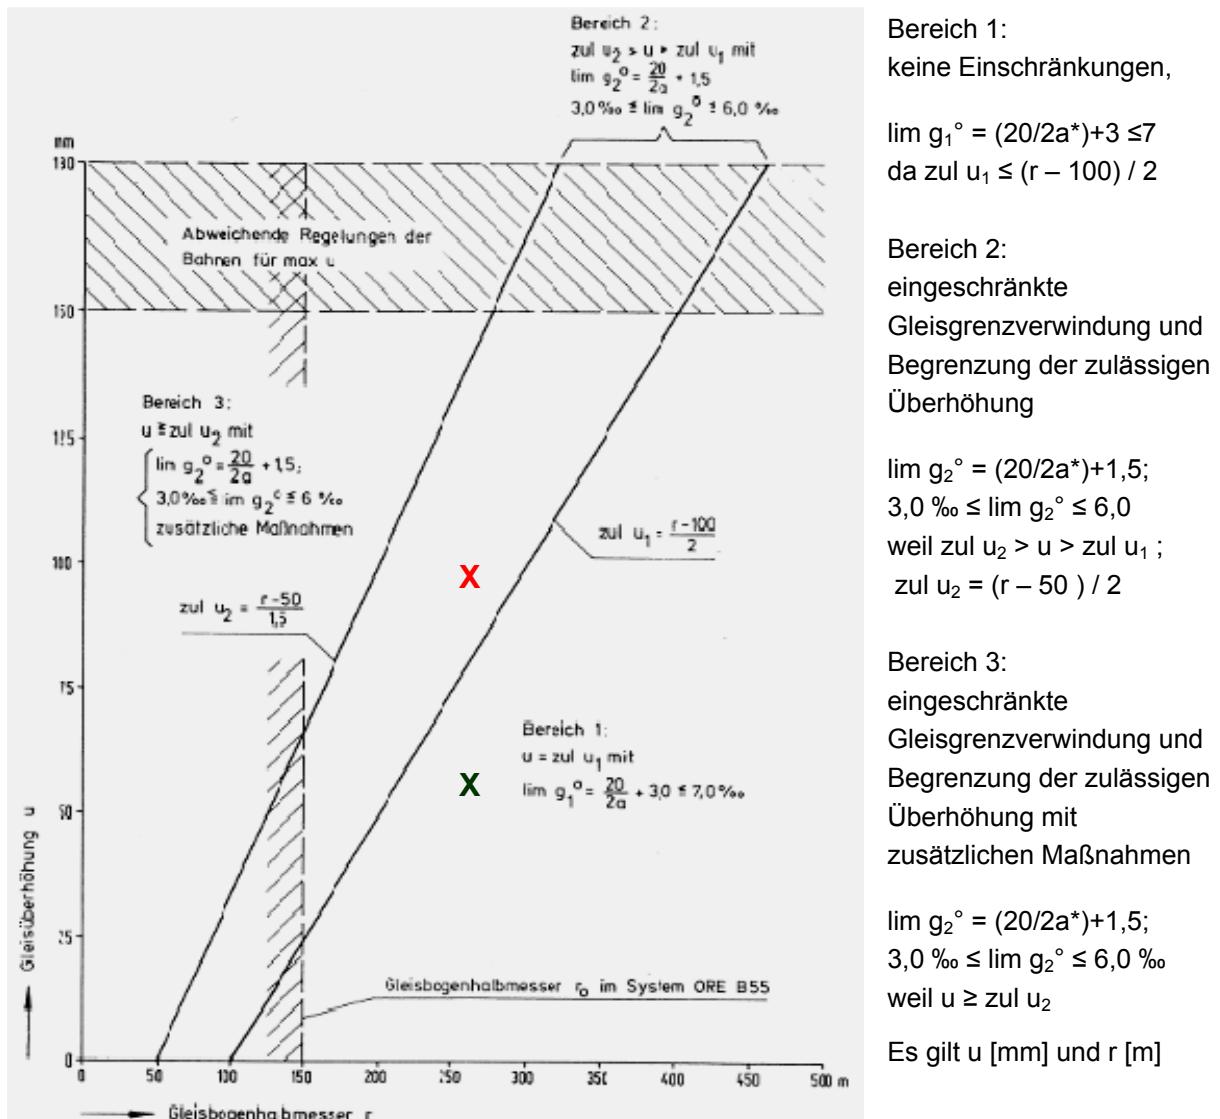
Abbildung 54 ORE B55/RP8 - Figur 7 Zusammenhang Gleisverwindung, Bogenhalbmesser und Überhöhung

- █ Sollwert im Entgleisungsbereich: $r = 265 \text{ m}$, $u = 62 \text{ mm}$
- █ Tatsächliche Lage im Entgleisungsbereich: $r = 265 \text{ m}$, $u = 99 \text{ mm}$
(unbelastet gemessen)

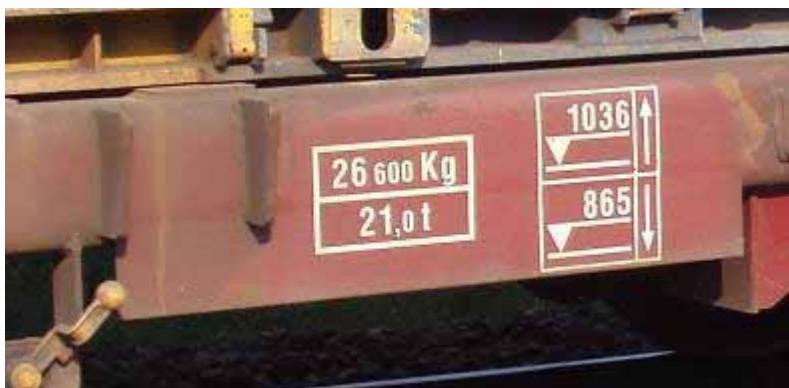
Abbildung 60 Fehlende rote Umrandung der Anschrift der bodenbedienbaren Handbremse

Die Bremsgewichtsanschrift der vom Boden aus bedienbaren Handbremsen war beim entgleisten Wagen (und auch anderen Wagen) von Z 41186 entgegen AVV, Anlage 11, Punkt 4.2; Bild 3 nicht rot umrandet.
