**Havarikommissionen  
for Civil Luftfart og Jernbane**

Tog 2500 ramte lastbil i  
overkørsel 105, Soderup  
19.09.2009

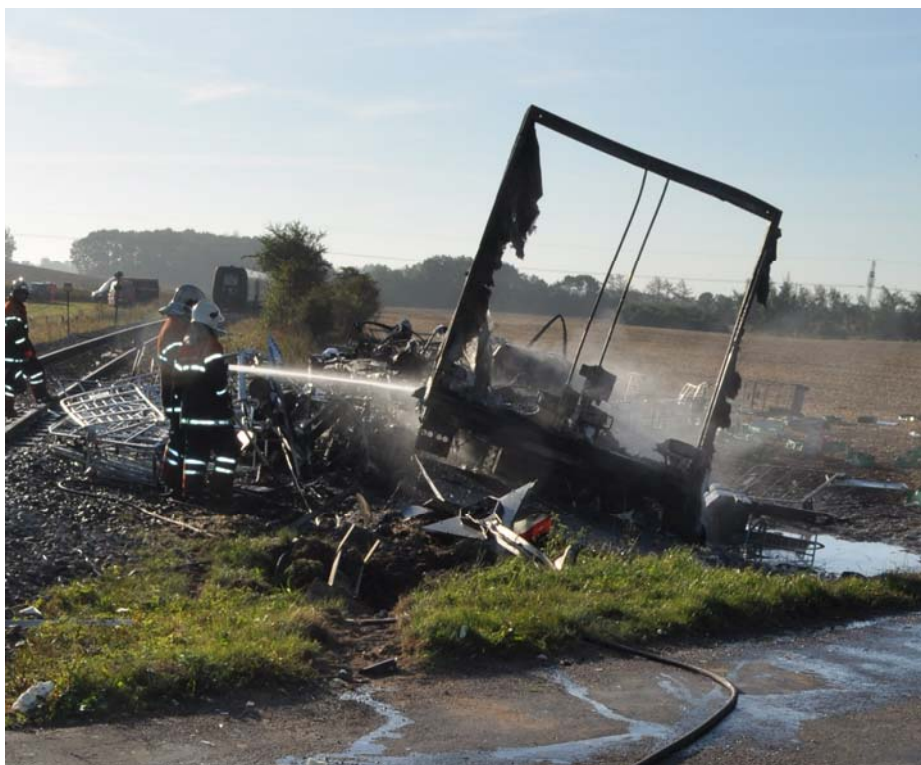
**Foto 2 Lastbilens hængsler. Ved bagenden ses bomdrevets sokkel og vejsignalet.**

Overkørselens ene bomdrev (Bom 1 syd for overkørslen) og det tilhørende vejsignal (V1) blev ødelagt da lastbilen blev trykket hen over dem og desuden blev selve overkørselsanlægget (relæskab, akkumulatorer, kabler mv.) ødelagt og udbrændte sammen med lastbilen.

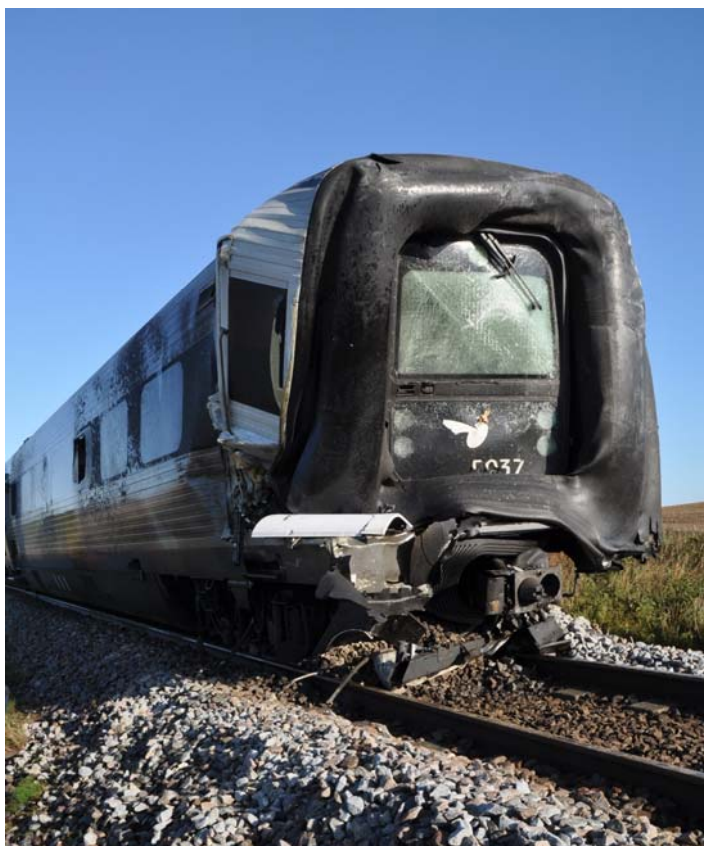
Begge aksler på togsættets forreste bogie blev afsporet og togsættet fik skader på førerrummets front, indvendigt i førerrummet, i passagerafdelingen samt på undervognen.

**Foto 3 Skader på fronten af MF 5037**

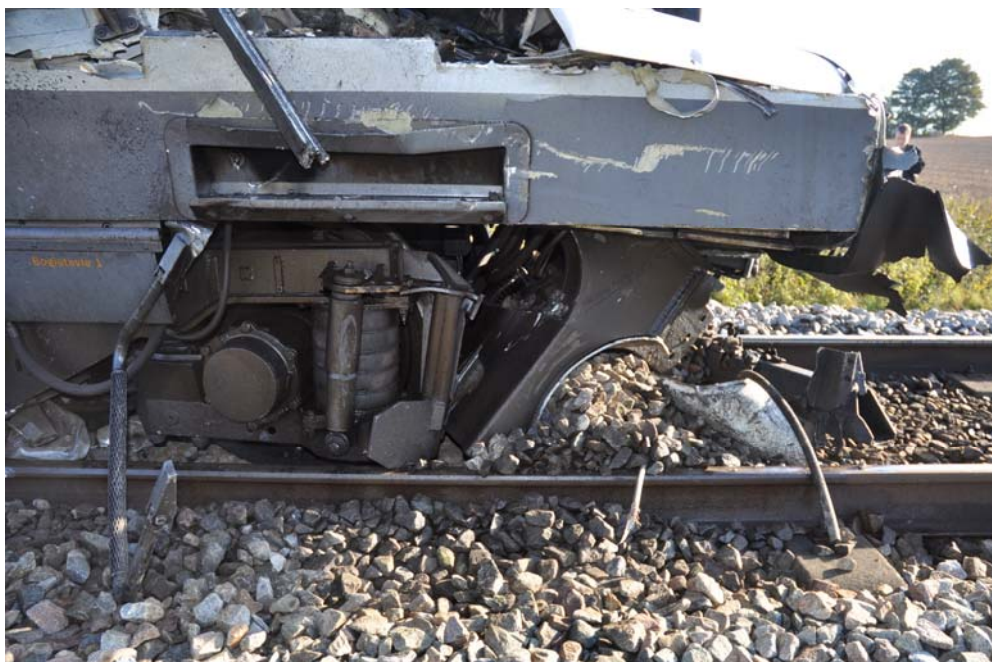
- o Gummivulst omkring fronten var revet i stykker og punkteret
- o Frontdør-rude indtil førerrummet var trykket ind
- o Højre førerrumsdør ramme var så deformeret at døråbning ikke kunne benyttes og døren var trykket ind i førerrummet
- o Tredje siderude i højre side ind til passagerafdelingen var knust

Foto 10 Fronten MF 5037 set fra højre side

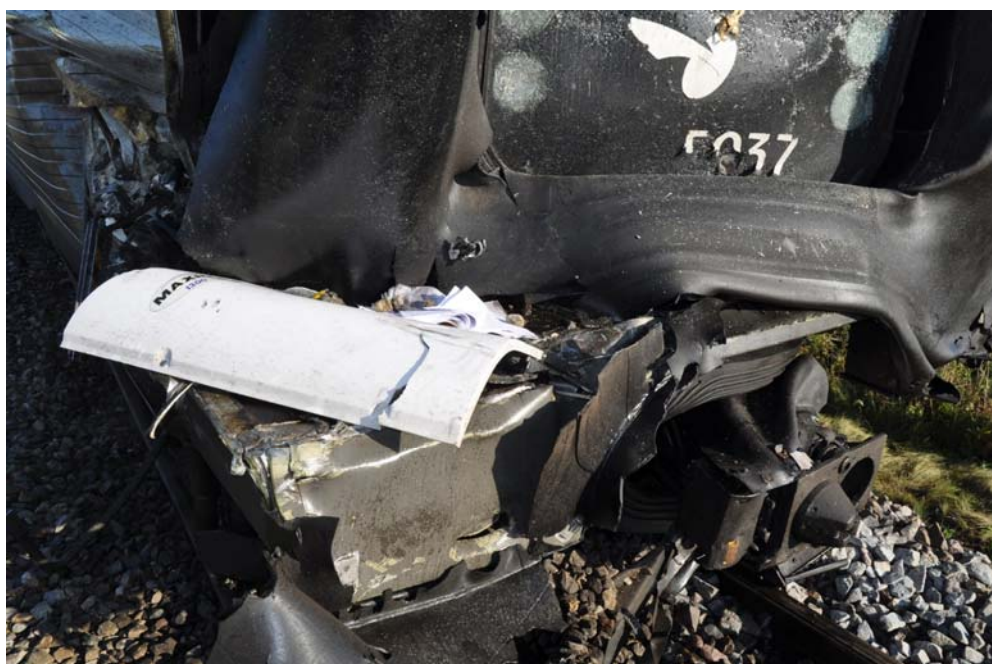
Foto 11 Del fra lastbilen på fronten af MF 5037

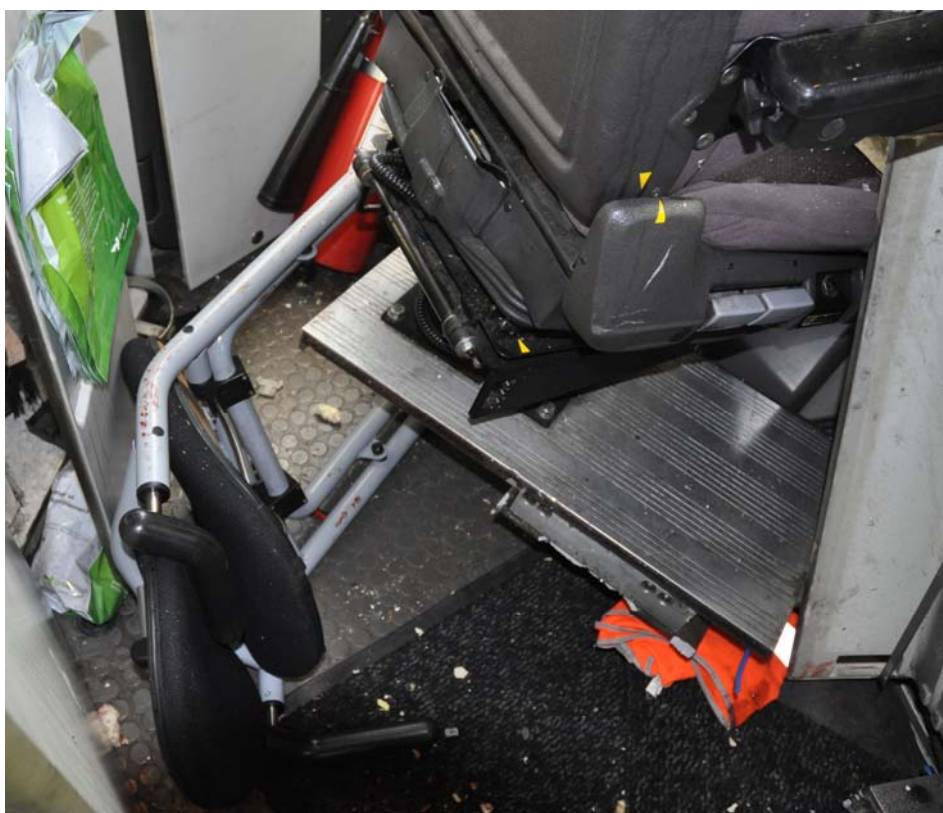
Foto 13 Skader i førerrummet MF 5037

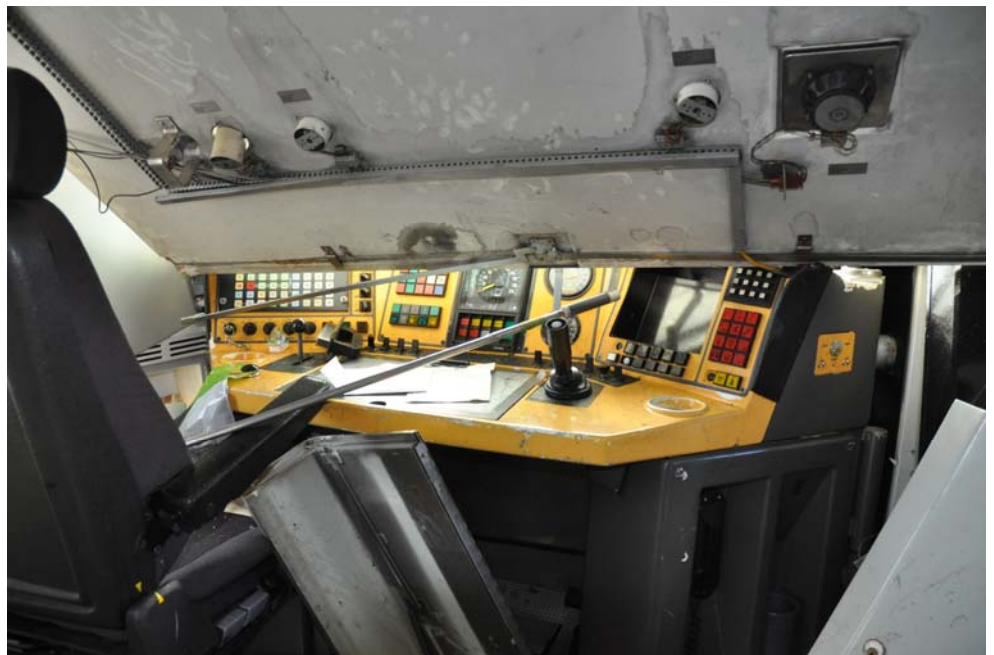
Foto 14 Skader i førerrummet MF 5037
