## Motorbrand i IC3 togsæt den 10. oktober og 22. oktober 2009

Undersøgelserne er udført af Havarikommisjonen for Civil Luftfart og Jernbane (Havarikommisjonen) i henhold til Lov om Jernbane, jf. bekendtgørelse nr. 567 af 9. juni 2008 af lov om jernbane, med senere ændringer.

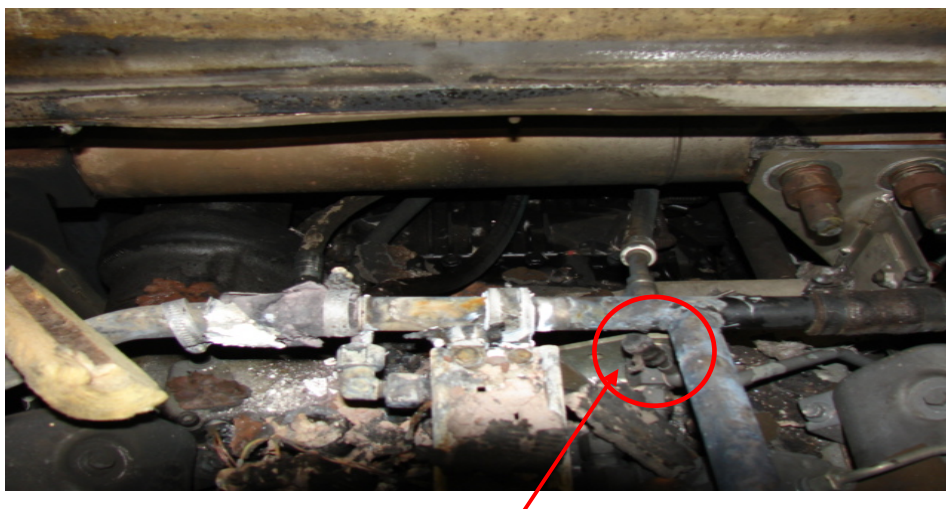
Ved den tekniske gennemgang af motorerne blev det afdækket, at brændstofslangen (af gummi) som var trukket og placeret i venstre side af motorens øverste del, fra trevejs union (foto 3) og til magnetventilen i forenden af motoren, var brændt væk et eller flere steder.

**Foto 3:** Brændstofslange tilslutning bagenden af motor

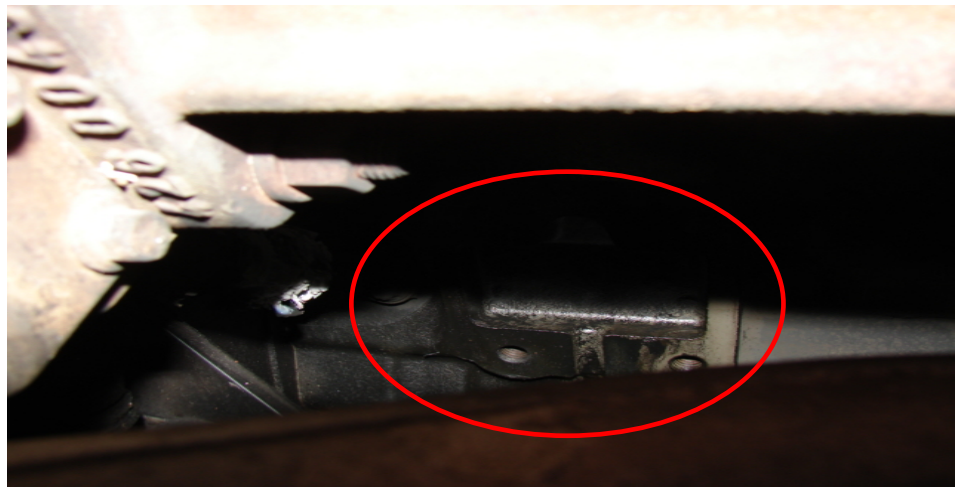
En nærmere undersøgelse af området i bagenden af motoren afdækkede, at der her havde været så varmt, at rør og slanger var smeltet eller udbrændt. Der var i samme område spor af dieselolie, som var løbet ned ad motoren. (se foto 6-7)

**Foto 7:** Spor af lækage af dieselolie på motorblok

Det anses derfor, at dette område var arnestedet, og branden sandsynligvis er opstået på grund af lækage fra brændstofslangen, hvorved dieselolien er sprøjtet ud og blevet antændt på den varme udstødningsmanifold, der er placeret lidt længere nede af motorsiden. (se foto 6-7).
