**Beilage Auszug aus [1] Bericht über die Untersuchung des abgebrochenen Achsstummels aus einem polnischen Kesselwagen und Gutachten über die Ursache des Bruches erstellt von Dipl.-Ing. Wolfgang Allertshammer, Allgemein beeideter und gerichtlich zertifizierter Sachverständiger**

| über die Untersuchung des abgebrochenen Achsstummels<br>aus einem polnischen Kesselwagen | | | | |
| über die Ursache des Bruches | | | | |
| <b>Betreff:</b> | Achsbruch am Wagen: Zacs 33 51 786 7 237-4P<br>Polnischer Kesselwagen, Vorfall 12-2010<br>BMVIT-795.229_0004-II_BAV_UUB_SCH_2011_09.03.2011 | | | |

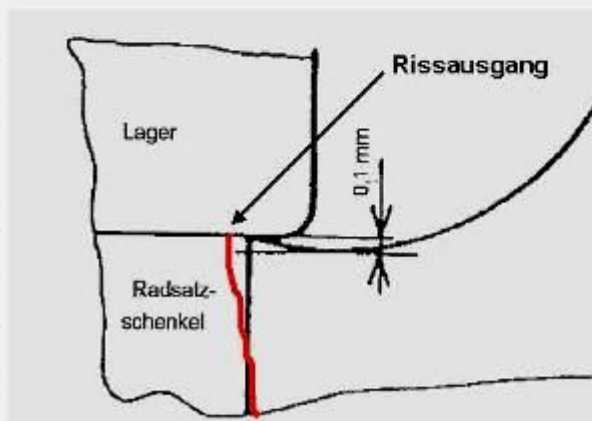
Der Rissausgang liegt am Rand, aber noch unterhalb des Lagersitzes und somit eindeutig nicht im Bereich der erst nachträglich eingebrachten Entlastungsmulde (siehe Skizze rechts). Erst im Rasterelektronenmikroskop ist zu erkennen, dass die am Bruchausgang aufgeraute Oberfläche des Lagersitzes durch örtliche Druckstellen und Mikrorissbildung zu erklären ist und dass entgegen des ersten Eindrucks kein Fremdmaterial eingepresst wurde. Dieser Befund wurde auch in der metallographischen Untersuchung bestätigt.

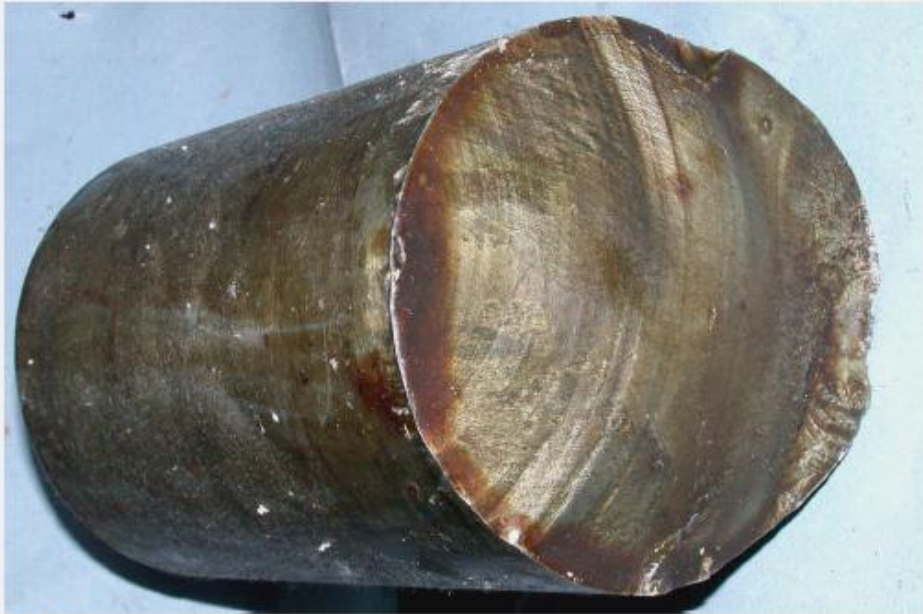
**Bild 1:**  
Wellenstummel im ungereinigten Anlieferungszustand, versiegelt mit Tectyl

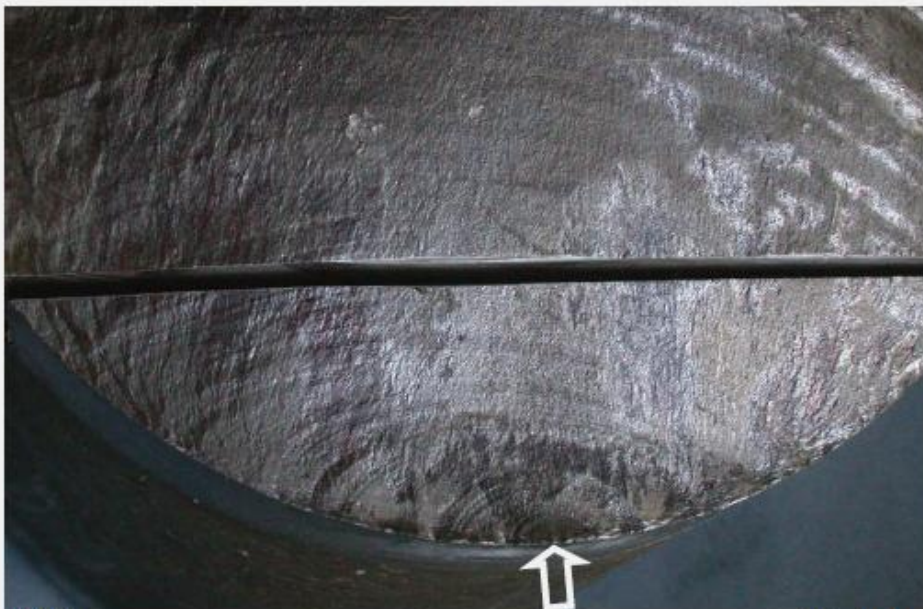
Makroskopisch gesehen entspricht das Bild einem typischen Bruch durch Umlaufbiegung bei geringer Nennspannung. Unter einer Lupe und entsprechender Beleuchtung ist aber zu erkennen, dass der Schwingbruch von einer sehr lokalen Spannkonzentration quasi punktförmig ausgeht und zunächst einen halbkreisförmigen Riss erzeugt, bevor er in die übliche Konfiguration übergeht (siehe Bilder 2 bis 5, Beilagen 1 bis 3).

**Bild 2:**  
Bruchfläche nach dem Trennen und der Reinigung; Schwingbruch mit deutlichen  
Rastlinien und lokalem, beinahe punktförmigem Rissausgang (siehe Pfeil)

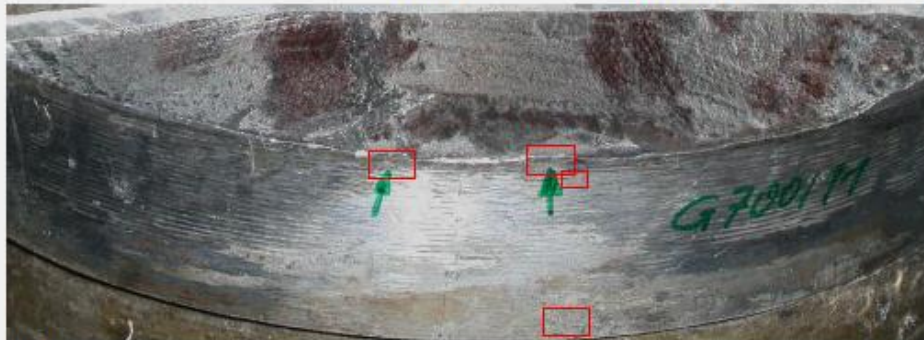
Etwa 14 mm unterhalb des Rissausgangs beginnt eine vollständig verriebene Oberfläche, in der gar keine Bearbeitungsspuren mehr erkennbar sind (siehe Bild 3, Beilage 2). Im Rasterelektronenmikroskop wirkt diese Oberfläche stark aufgeraut und mit Belägen überzogen, die manchmal schichtweise abblättern. Mit höher werdender Vergrößerung erscheinen zusätzlich kleine, kugelförmige Partikel, die in Haufen fest an der Oberfläche haften (siehe Bilder 20 bis 22, Beilagen 10 und 11). In der Mikroanalyse werden ausschließlich die Elemente des Werkstoffs angezeigt; es handelt sich also um verriebene und teilweise oxidierte Partikel aus dem Werkstoff (siehe Bild 23, Beilage 12). Die nachträglich eingearbeitete Entlastungsmulde, die seitlich, neben dem Rissausgang noch am Bruchteil vorhanden ist, zeigt eine unveränderte Schleifriefenstruktur und hebt sich damit deutlich von der Oberfläche des Lagersitzes ab (siehe Bild 24, Beilage 12).

**Bild 3:** V = 2 : 1  
Detail des Rissausgangsbereiches; die grünen Pfeile markieren Fehlstellen in der Wellenoberfläche wobei der Rissausgang beim rechten Pfeil liegt. Die roten Rechtecke markieren die im Rasterelektronenmikroskop dargestellten Bereiche (siehe Bilder 13 bis 22).

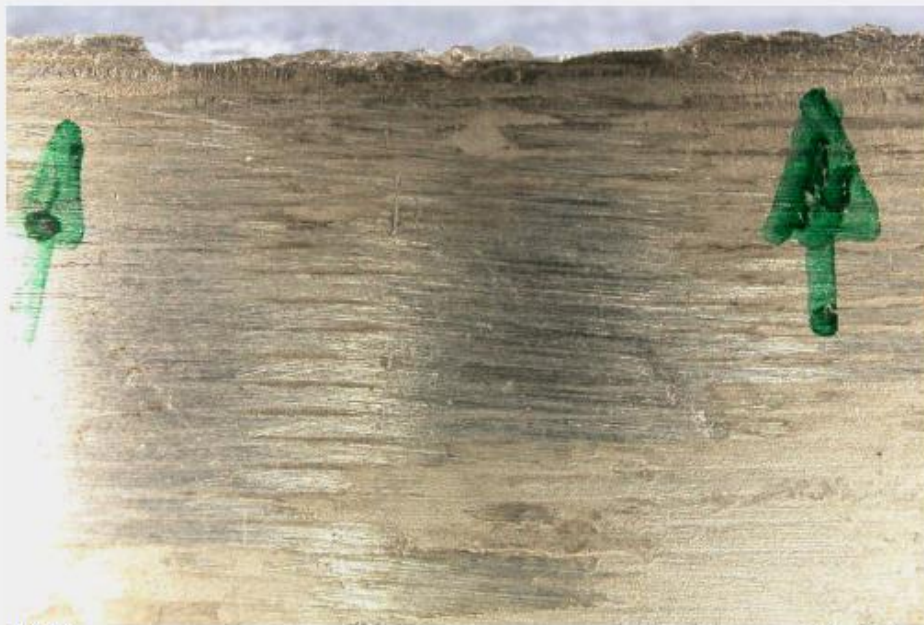
Der Riss hat sich direkt unter dem Lagersitz in dessen Randbereich gebildet. Im Mikroskop ist zu erkennen, dass sich am Bruchausgang eine rissige und verquetschte Oberflächenstruktur auf

der Wellenoberfläche gebildet hat (siehe Bild 4, Beilage 2), etwa 15 mm seitlich davon ist eine weitere Stelle vorhanden, an der neben einer aufgerauten Oberfläche bereits ein kleiner Nebenriss erkennbar ist (siehe Bild 6, Beilage 3).

**Bild 4:** V = 7 : 1  
Detail des Rissausgangsbereiches; die grünen Pfeile markieren Fehlstellen in der Wellenoberfläche; die angrenzende Wellenoberfläche lässt nur noch Reste von Drehriefen erkennen; unterschiedliche Riefen und verriebene Stellen im gesamten Bereich

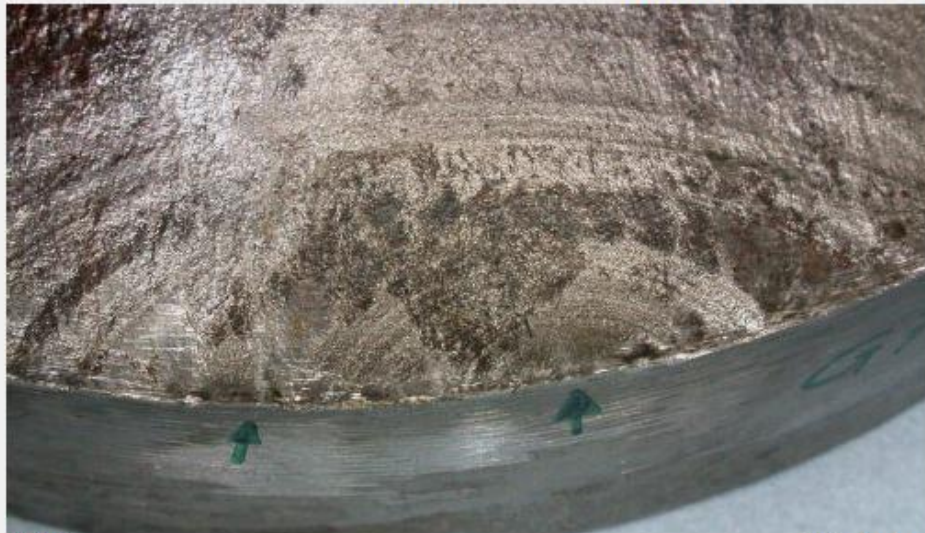
**Bild 5:** V = 4 : 1  
Detail des Rissausgangsbereiches in einer Beleuchtung, welche die Rastlinien am Bruchausgang gut erkennen lässt; der Anriss hatte zunächst eine halbkreisförmige Kontur

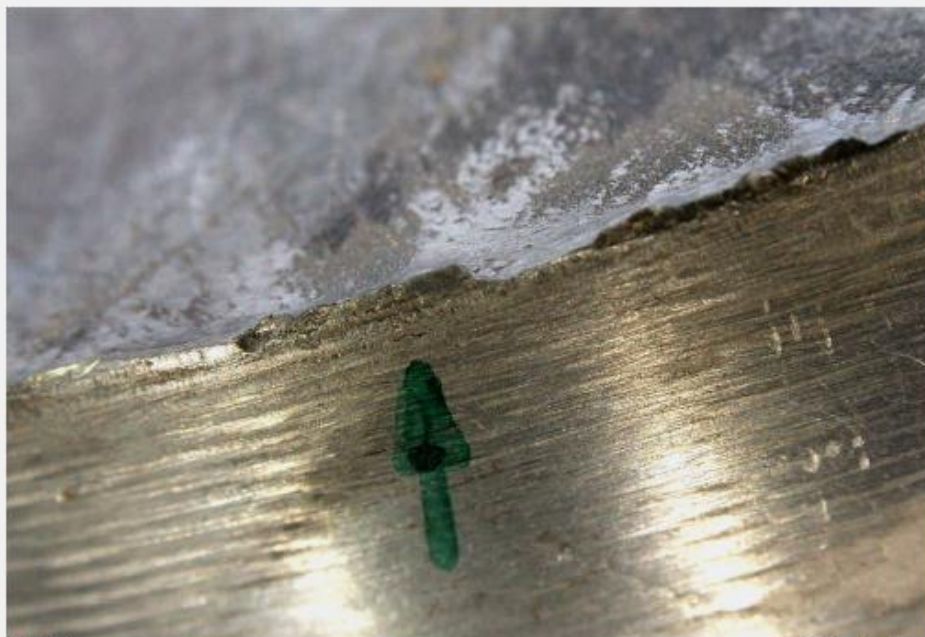
**Bild 6:** V = 7 : 1  
weitere aufgeraute Stelle neben dem Rissausgang, hier ist deutlich ein Nebenriss zu erkennen (siehe linker Pfeil in Bild 5)

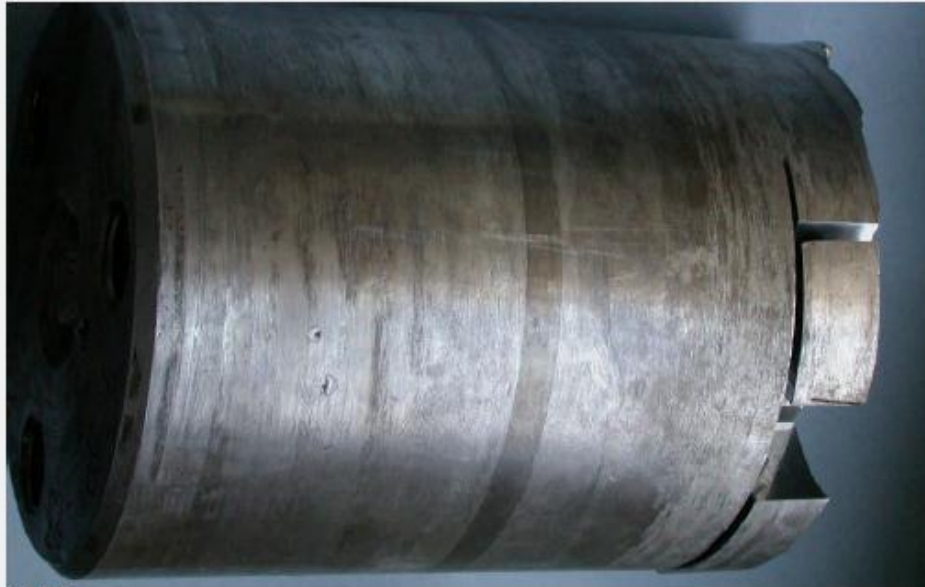
Die gesamte Oberfläche des angrenzenden Lagersitzes wirkt fleckig und ist mit einer sehr wechselnden Oberflächenstruktur versehen, in welcher die ursprünglichen Drehriefen nur mehr an wenigen Stellen rudimentär zu erkennen sind (siehe Bilder 7 und 8, Beilage 4). Erst etwa 40 mm seitlich des Rissausganges lässt sich die zu einem späteren Zeitpunkt eingedrehte Entlastungsmulde erkennen, da der Bruch hier erst in diesen Bereich hineinläuft (siehe Bild 8 und 9, Beilagen 4 und 5). Die eingedrehte Mulde ist deutlich von der angrenzenden Oberfläche des Lagersitzes zu unterscheiden, da sie im Unterschied zu dieser eine eindeutige Bearbeitungsstruktur mit Riefen aufweist.

**Bild 7:**  
Oberfläche nach Entfernung der Tectylschicht; rechts bereits abgetrennter  
Rissausgangsbereich

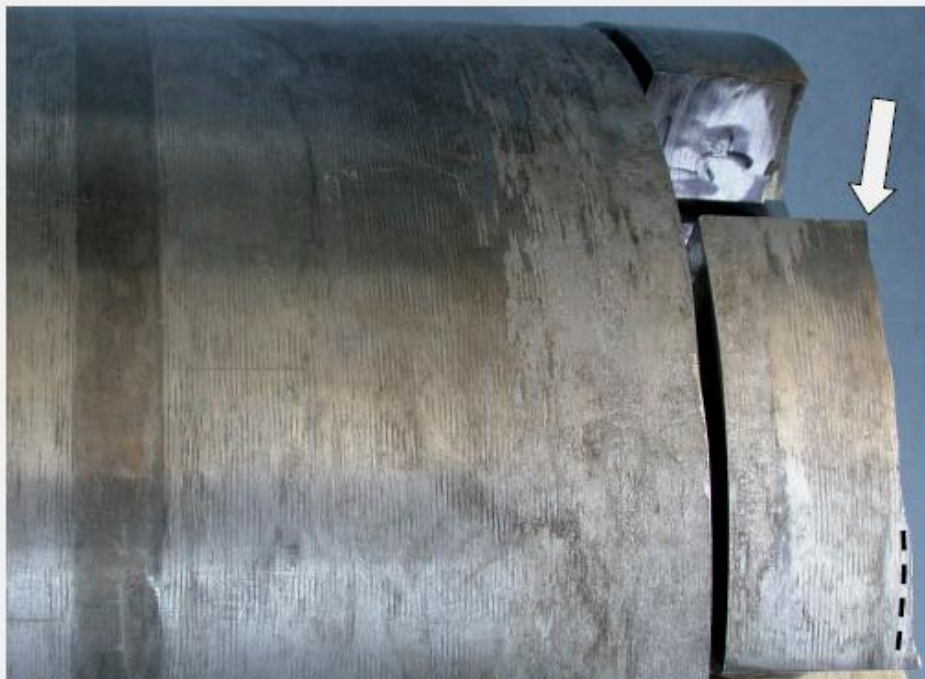
**Bild 8:**  
Lagersitzoberfläche in der Nähe des Rissausgangs (siehe Pfeil); die strichlierte Linie rechts  
markiert den Beginn der Entlastungsmulde

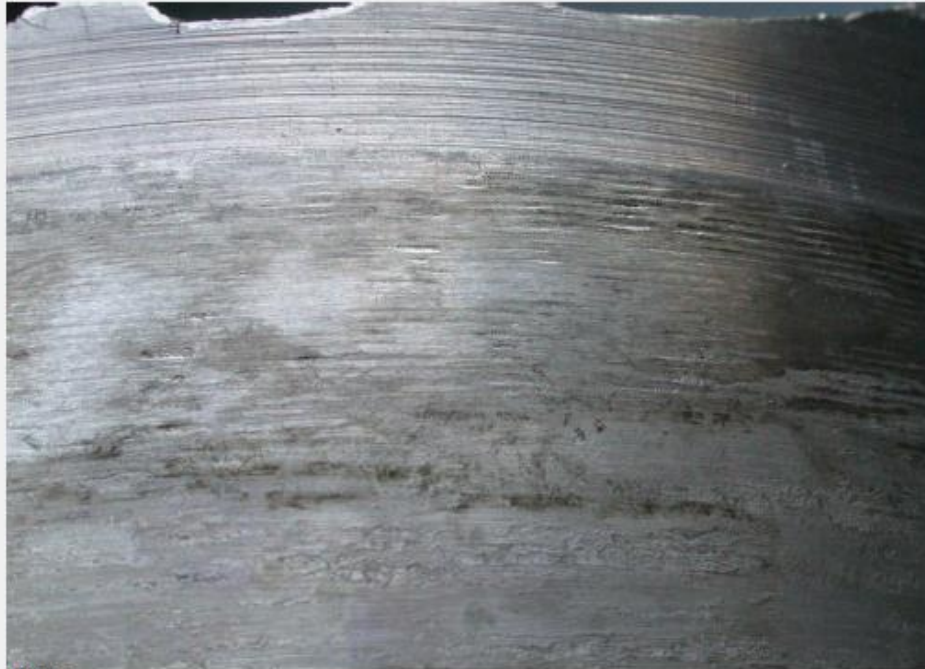
**Bild 9:**  
Oberfläche des Lagersitzes mit angrenzender Entlastungsmulde (oben), die an ihren gleichmäßigen Schleifriefen zu erkennen ist

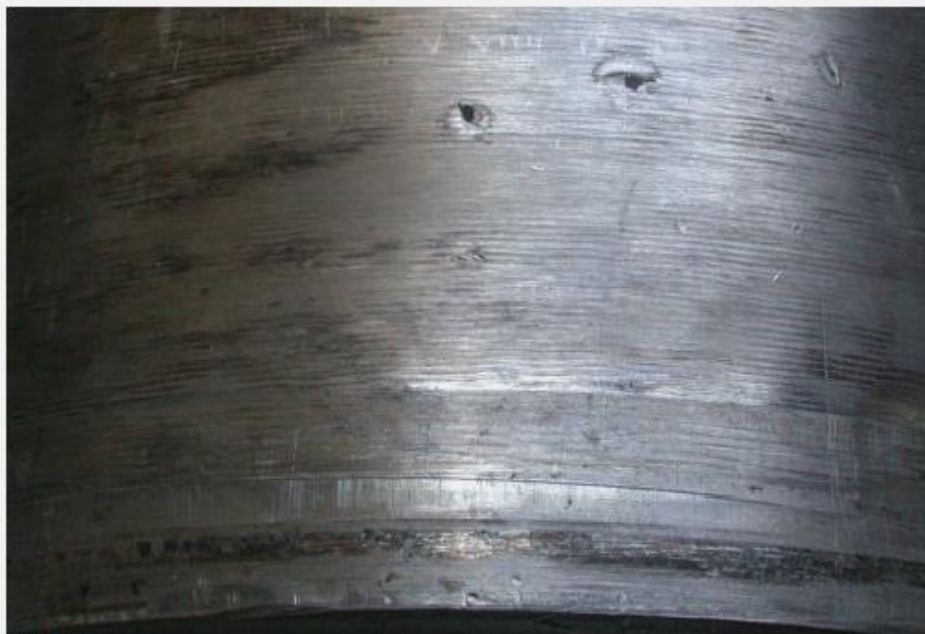
**Bild 10:**  
Lagersitzoberfläche an der Außenseite (Wellenende) mit eingepressten Fremdstoffen

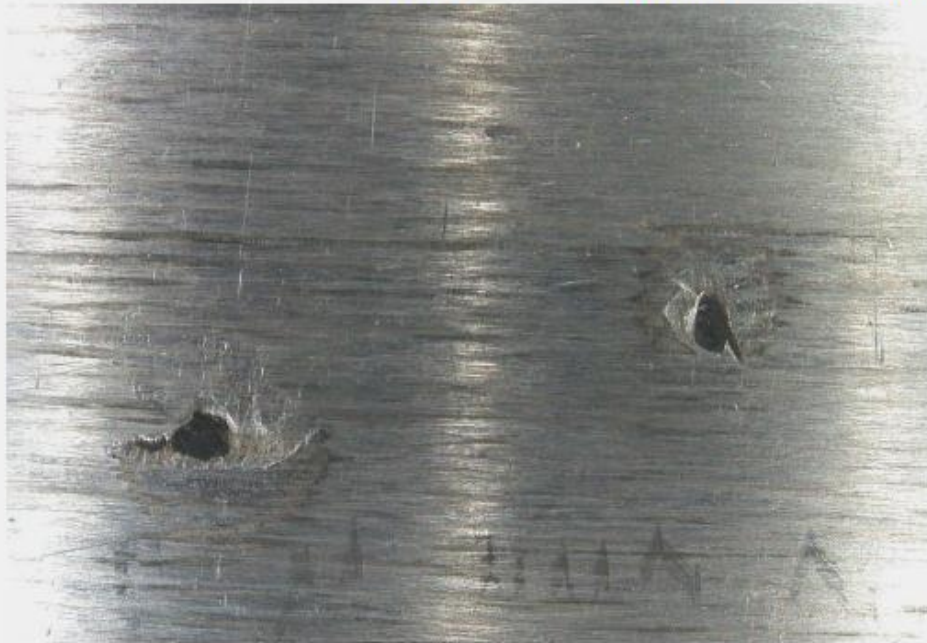
Die Oberfläche des Lagersitzes weist gerade im Rissausgangsbereich eine weitgehend eingebnete Oberfläche auf, in welcher Drehriefen maximal als geringe Reststruktur erkennbar sind. Verschiedentlich haben sich in Umfangsrichtung laufende Vertiefungen gebildet und anschließende Oberflächen weisen eine aufgeraute und narbige Oberfläche auf, an der bereits sämtliche Merkmale einer Bearbeitung fehlen. Über die gesamte Oberfläche verteilt sind einzelne Druckstellen ausgebildet, die durch das Einpressen harter Partikel entstanden sein müssen (siehe Bilder 10 bis 12, Beilagen 5 und 6). Die Oberflächenstruktur bleibt auf der gesamten Oberfläche ähnlich, wobei an manchen Stellen der Eindruck entsteht, dass die Oberfläche händisch mit Schleifpapier nachbearbeitet worden ist (siehe Bild 11, Beilage 6).

**Bild 11:**  
Eindruckstelle von Fremdpartikeln

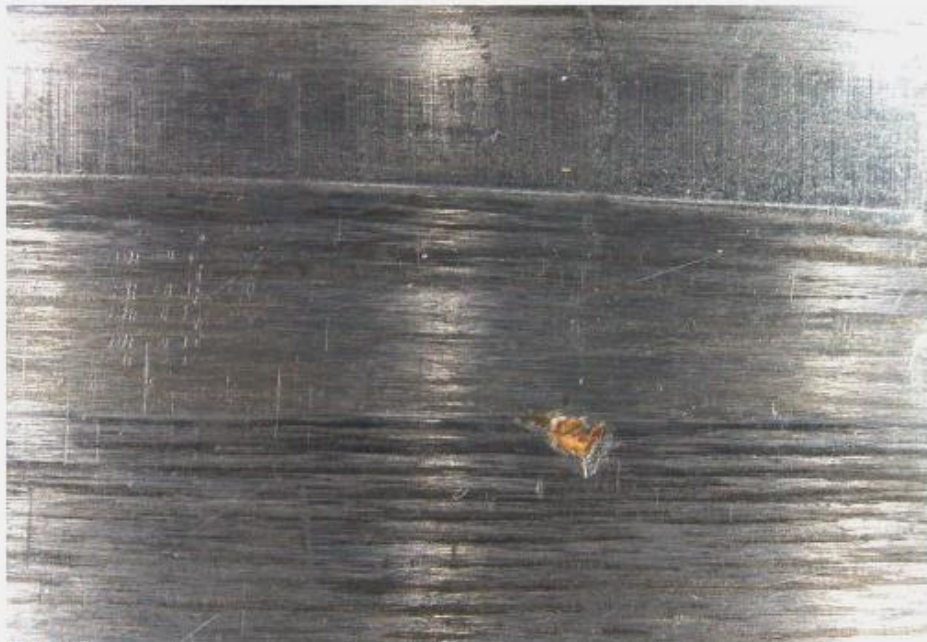
**Bild 12:**  
weitere Eindruckstelle von Fremdpartikeln

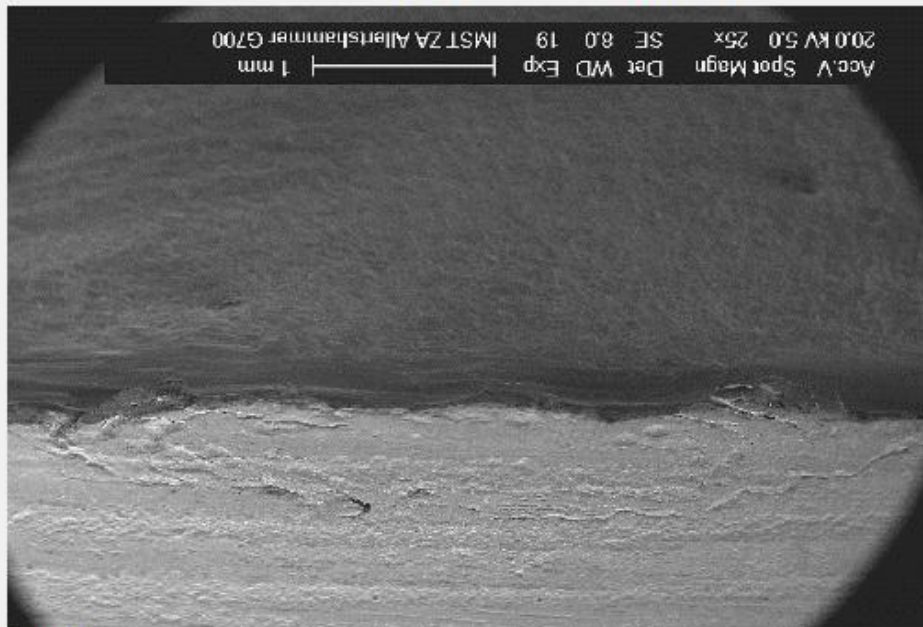
An der Rissausgangsstelle finden sich zahlreiche kleine Nebenrisse, die mit mehreren kleinen Druckstellen kombiniert auftreten (siehe Bilder 13 bis 15, Beilagen 7 und 8). Zwei Fotos wurden gedreht, um der Blickrichtung der lichtoptischen Bilder zu entsprechen. Hinweise auf eingepresstes Fremdmaterial sind nicht zu finden, da die Struktur der Oberfläche trotz der Risse homogen wirkt. Bei höherer Vergrößerung ist die Oberfläche örtlich mit spröden Rissen übersät, was auf gebrochene Oxidschichten hindeutet (siehe Bild 16, Beilage 8).

**Bild 13:**  
Rissausgangsbereich im Rasterelektronenmikroskop, Schrägansicht; Druckstelle mit  
Nebenrissen (Bild gedreht entsprechend Bild 4)

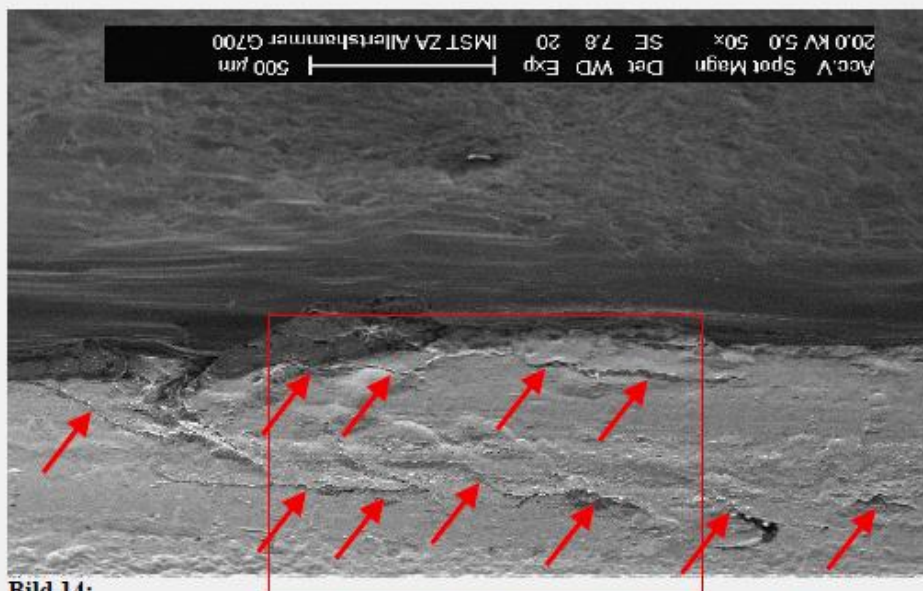
**Bild 14:**  
Rissausgangsbereich, Detail; deutlich sind Eindellungen und Nebenrisse zu erkennen  
(siehe Pfeile)

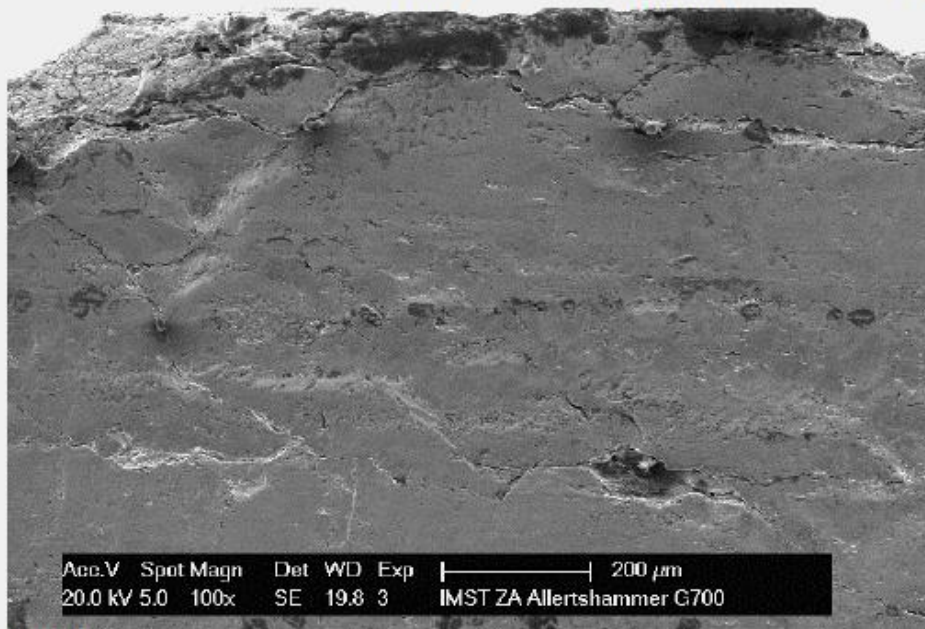
**Bild 15:**  
Rissausgangsbereich, Detail aus Bild 14

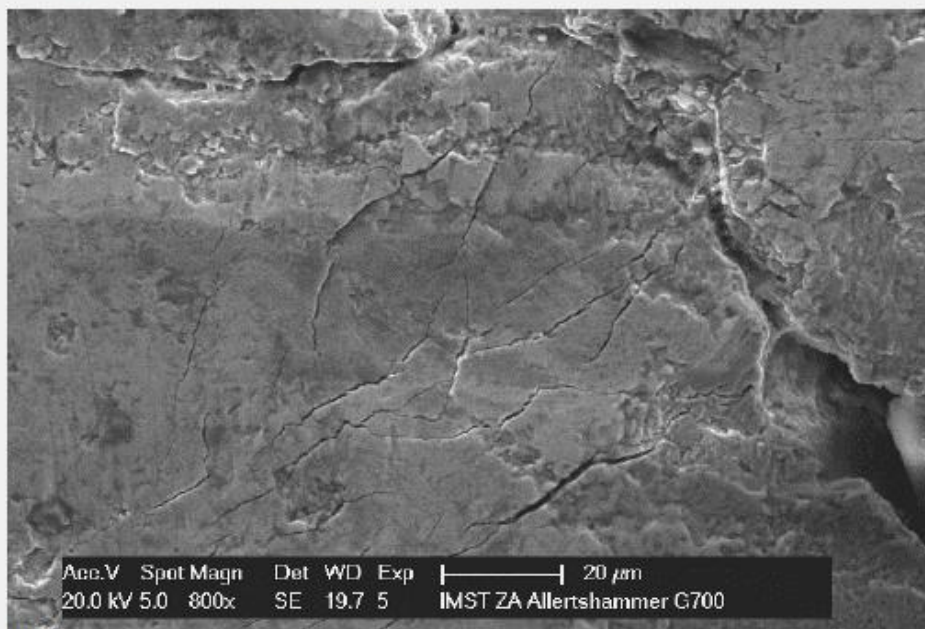
**Bild 16:**  
Detail mit spröden Rissen in der Oberfläche, Risse in der Oxidschicht

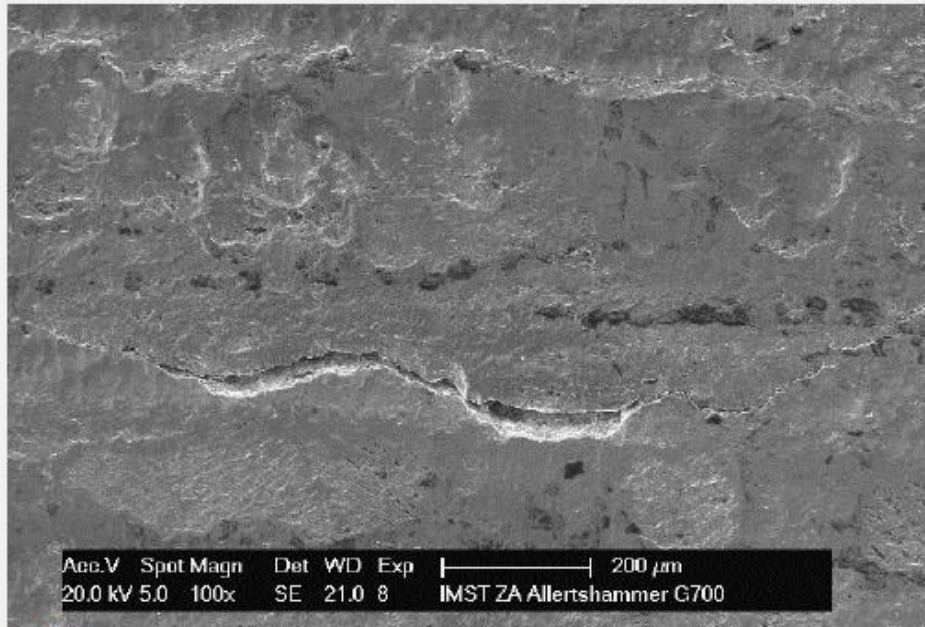
Der bereits lichtoptisch deutlich wahrnehmbare Nebenriss, der an einer Druckstelle, etwa 15 mm neben dem Bruchausgang aufgefallen ist, zeigt im Rasterelektronenmikroskop das typische Erscheinungsbild von Schwingungsreibverschleiß (siehe Bild 17, Beilage 9). Die angrenzende Oberfläche ist unterschiedlich verquetscht und verrieben und weist neben kleinen Druckstellen wellenförmige Oberflächenstrukturen auf. Etwa 2 mm unterhalb des Rissausgangs (in axialer Richtung) wechseln in Umfangsrichtung verlaufende Riefen mit einer stark verriebenen und teilweise geglätteten Struktur (siehe Bilder 18 und 19, Beilagen 9 und 10). Die Riefen verlaufen allerdings nicht wie maschinell entstandene Schleif- oder Drehriefen exakt in Umfangsrichtung, sondern weisen mehrfach auch etwas wechselnde Orientierung auf, was für eine Nachbearbeitung mittels Schleifpapier von Hand spricht.

**Bild 17:**  
weitere Druckstelle mit Nebenrissbildung; typische Rissbildung für  
Schwingungsreibverschleiß (siehe Bild 4 links)

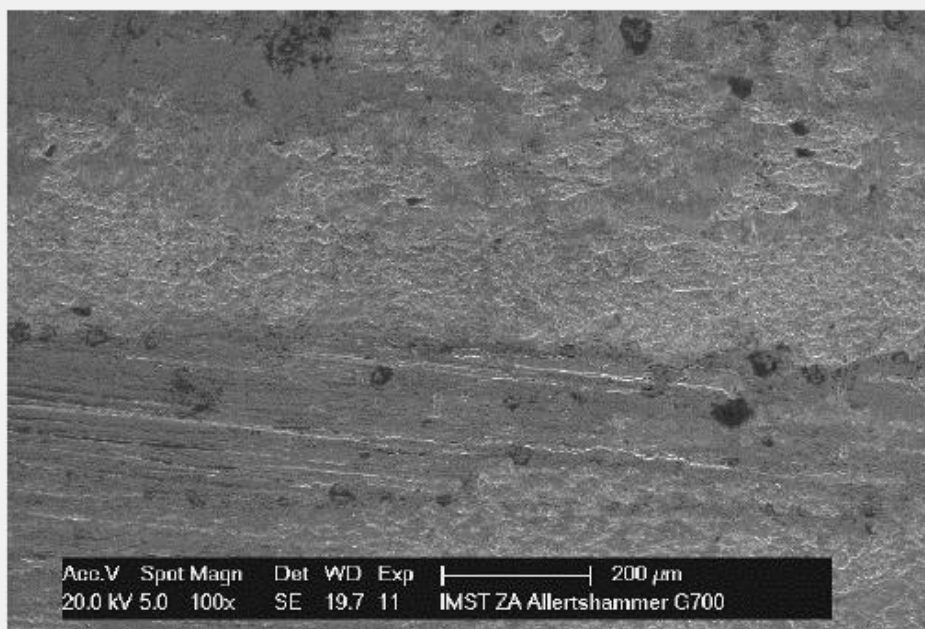
**Bild 18:**  
Schwingungsreibverschleiß direkt unterhalb des Rissausgangs

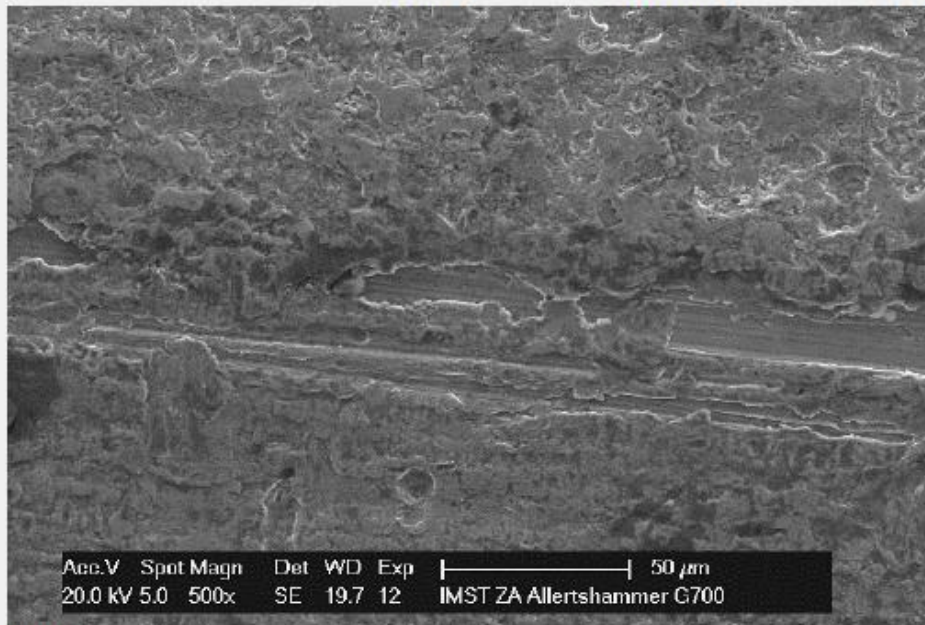
**Bild 19:**  
Schwingungsreibverschleiß direkt unterhalb des Rissausgangs im Detail

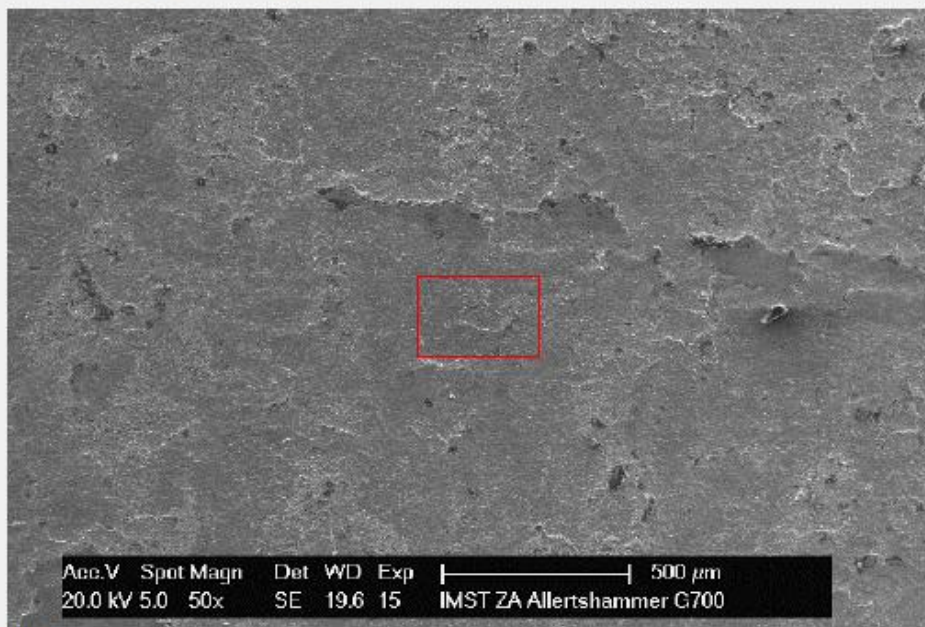
**Bild 20:**  
Schwingungsreibverschleiß etwa 15 mm hinter dem Rissausgang; keine  
Bearbeitungsstruktur mehr vorhanden

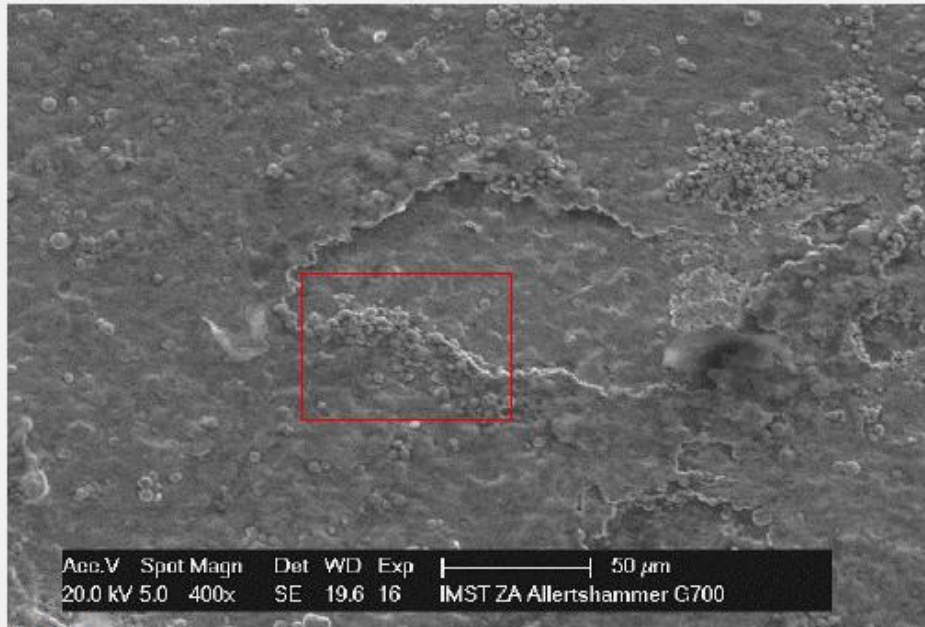
**Bild 21:**  
Schwingungsreibverschleiß etwa 15 mm hinter dem Rissausgang; aufgeraute Oberfläche mit kleinen, kugelartigen Strukturen

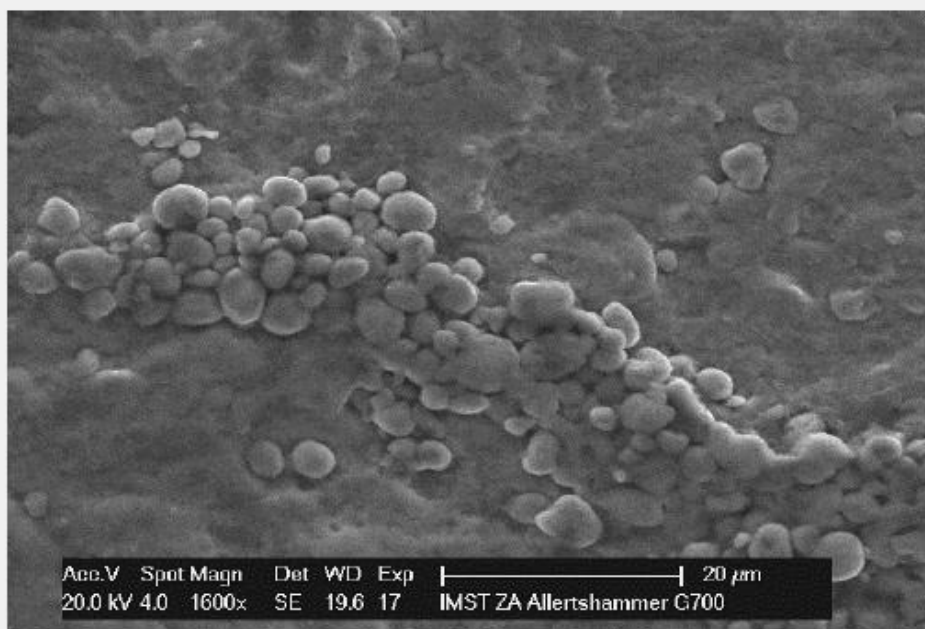
**Bild 22:**  
Schwingungsreibverschleiß etwa 15 mm hinter dem Rissausgang; Detail der kugelartigen Struktur in Bild 21

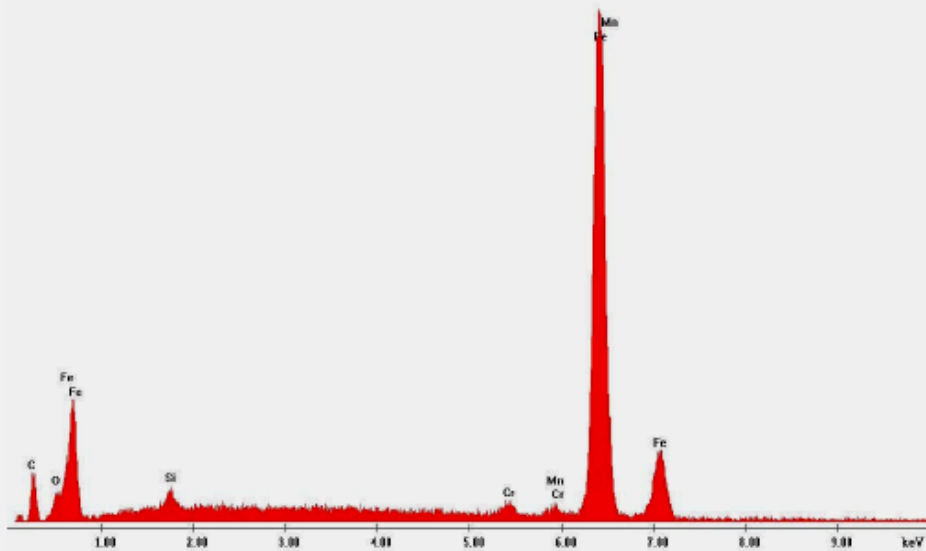
**Bild 23:**  
Schwingungsreibverschleiß etwa 15 mm hinter dem Rissausgang; das Mikroanalyse-  
spektrum der Kugeln in Bild 22 zeigt die reine Stahlanalyse

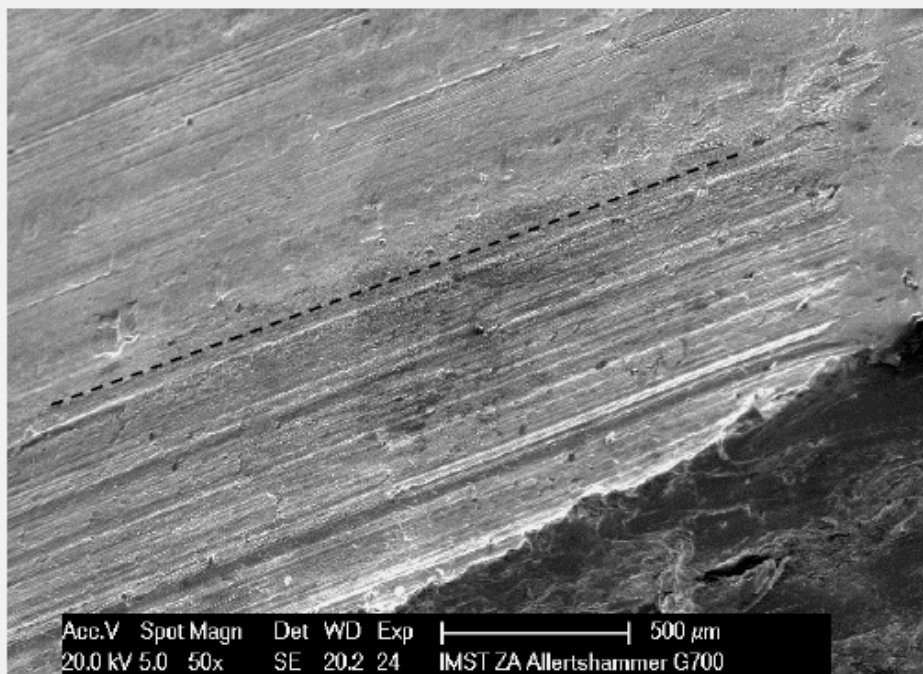
**Bild 24:**  
Schleifriefen der Entlastungsmulde unterhalb der strichlierten Linie

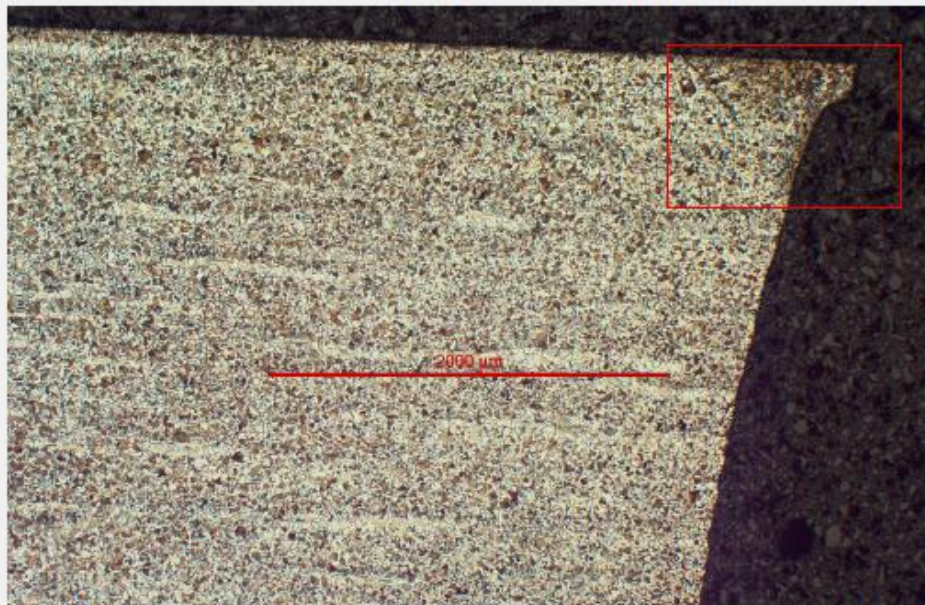
**Bild 27:** V = 34 : 1  
Probe 2; Schliff durch den Bruchausgang, rechts Bruchfläche, ferritisch-perlitisches Werkstoffgefüge

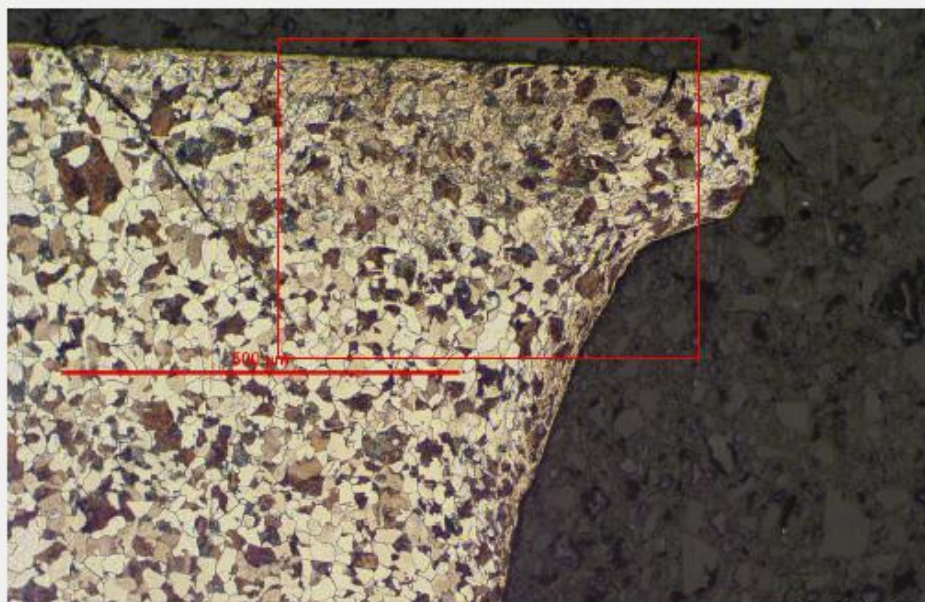
Die Welle besteht aus Stahl mit ferritisch-perlitischem Gefüge, mit einem Gefügeanteil von jeweils 50 %. Direkt am Bruchausgang weist der Ferrit in Oberflächennähe sehr starke Substrukturen auf, was ein aufgerautes und dunkles Erscheinungsbild des sonst hellen Ferrits bewirkt hat (siehe Bilder 27 bis 29, Beilagen 14 und 15). Neben dem Rissausgang haben sich auch mehrere Nebenrisse gebildet, die fast immer in schräger Richtung verlaufen.

**Bild 28:** V = 130 : 1  
Probe 2; stark anätzendes Gefüge des Ferrits, plastische Deformation und Nebenrisse am Rand des Bruchausgangsbereiches

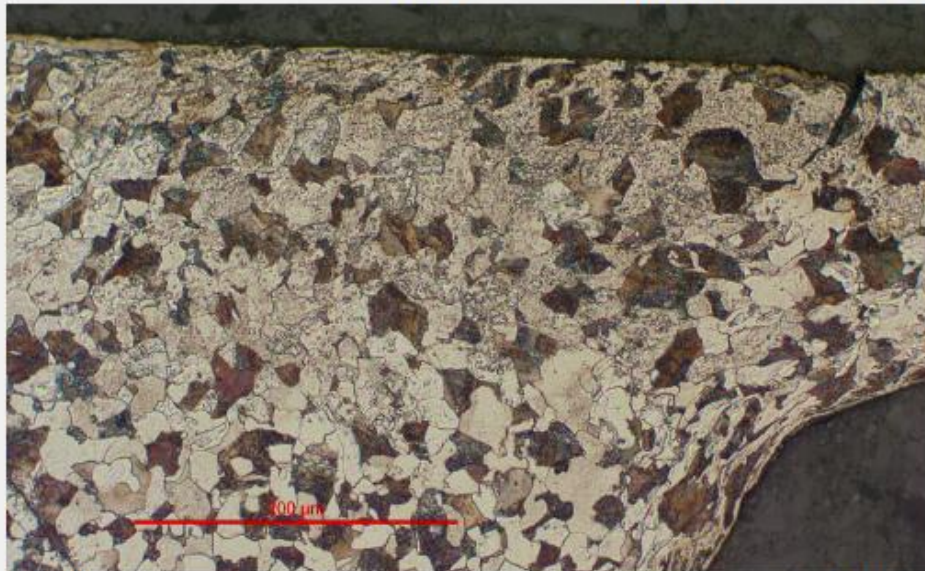
**Bild 29:** V=260 : 1  
Probe 2, Bruchausgang; sehr starke Ausbildung von Substrukturen im Ferritgefüge unterhalb der Oberfläche; das an sich helle Ferritgefüge wirkt dadurch grau und grießartig

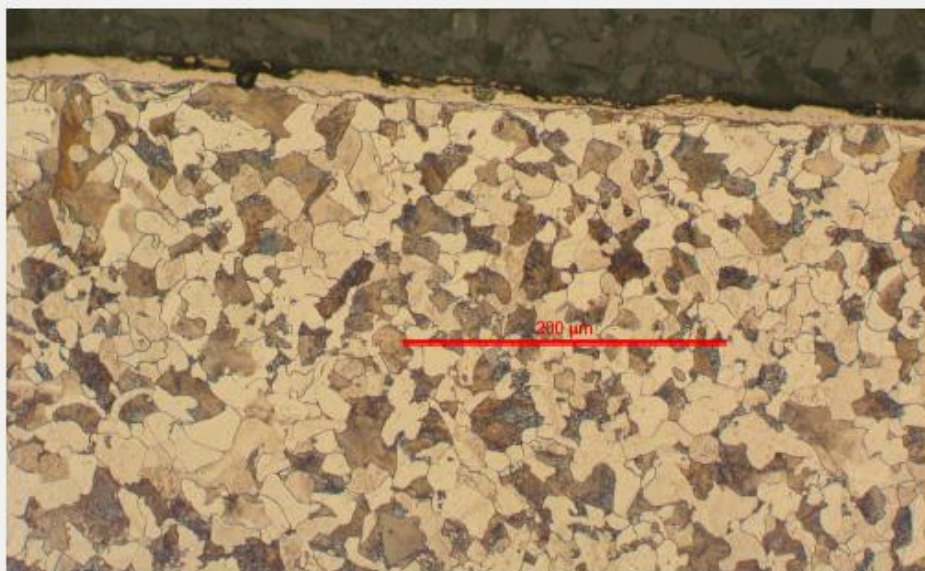
Derselbe Schliff 2 zeigt in einer Entfernung von etwa 15 mm vom Rissausgang das unveränderte Ferrit-Perlit-Gefüge ohne Substrukturen (siehe Bilder 30 und 31, Beilagen 15 und 16). Die hier vorhandene, verriebene Zone hat einen hellen, weitgehend strukturlosen Belag erzeugt, der sich mit globularen Anteilen mischt und manchmal auch ausschließlich aus solchen besteht. Unterhalb dieser Zone wirkt das Gefüge unverändert.

**Bild 30:** V = 260 : 1  
Probe 2; Oberflächenstruktur im Bereich der rau und matt erscheinenden Verschleißzone der Welle, etwa 15 mm vom Bruchausgang entfernt; an der Oberfläche hat sich eine strukturlose Schicht gebildet.

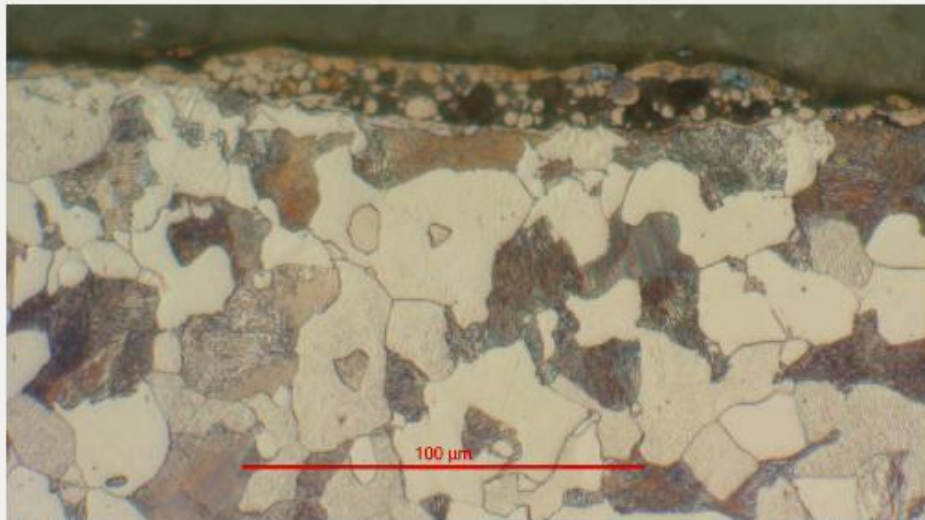
**Bild 31:** V = 670 : 1  
Probe 2; Oberflächenstruktur im Bereich der rau und matt erscheinenden Verschleißzone; an manchen Stellen ist ein Oberflächenbelag mit globularen Partikeln vorhanden

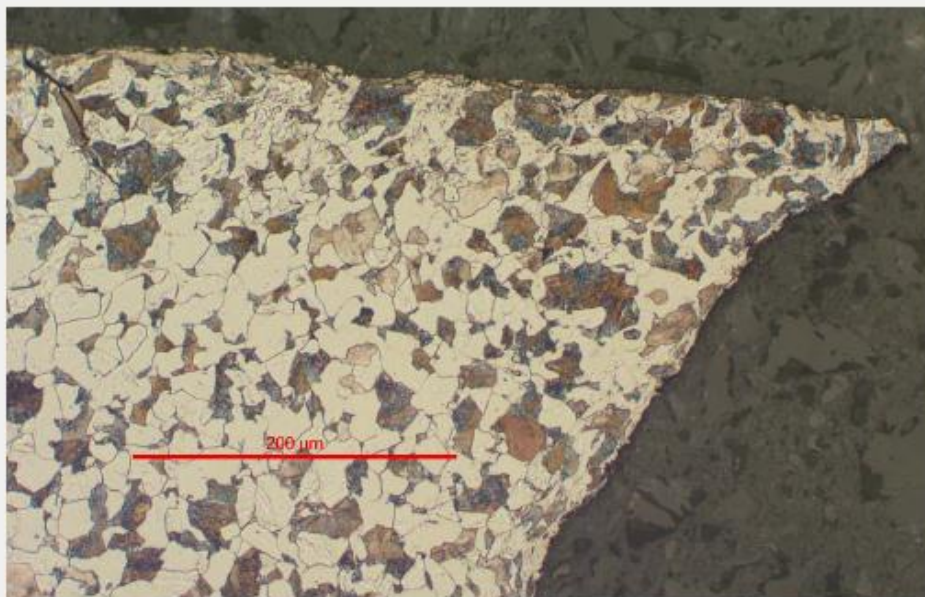
Auch der Schliff 3 durch die weitere verquetschte Zone, die sich neben dem Rissausgang gebildet hat, zeigt in gleicher Art und Weise Nebenrisse und eine hohe Versetzungsdichte im Ferrit (siehe Bild 32, Beilage 16). Der direkt dahinter entnommene Querschliff liegt voll in der verriebenen Zone der Oberfläche, weshalb nicht verwundert, dass die gesamte Oberfläche mit einer hellen Schicht überzogen ist, die einen hohen Anteil globulare Strukturen enthält (siehe Bilder 33 und 34, Beilage 17). Die Schicht ist örtlich bis zu 25 µm dick und darunter sind örtlich wenig tiefegehende, plastische Verformungen erkennbar.

**Bild 32:** V = 260 : 1  
Probe 3; Schliff neben dem Bruchausgang im Bereich eines visuell erkennbaren Nebenrisses und einer verquetschten Oberfläche; sehr starke Ausbildung von Substrukturen im Ferritgefüge unterhalb der Oberfläche; links Nebenriss; an der

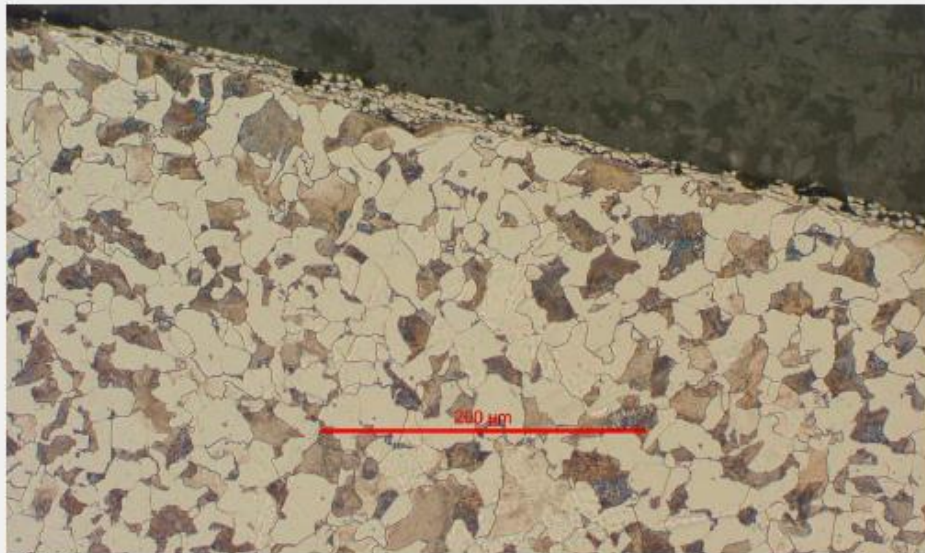
**Bild 33:** Probe 4, Querschliff im verriebenen Bereich der Oberfläche; an der Oberfläche ist eine einphasige Schicht mit globularen Partikeln aufgerieben  
V = 260 : 1

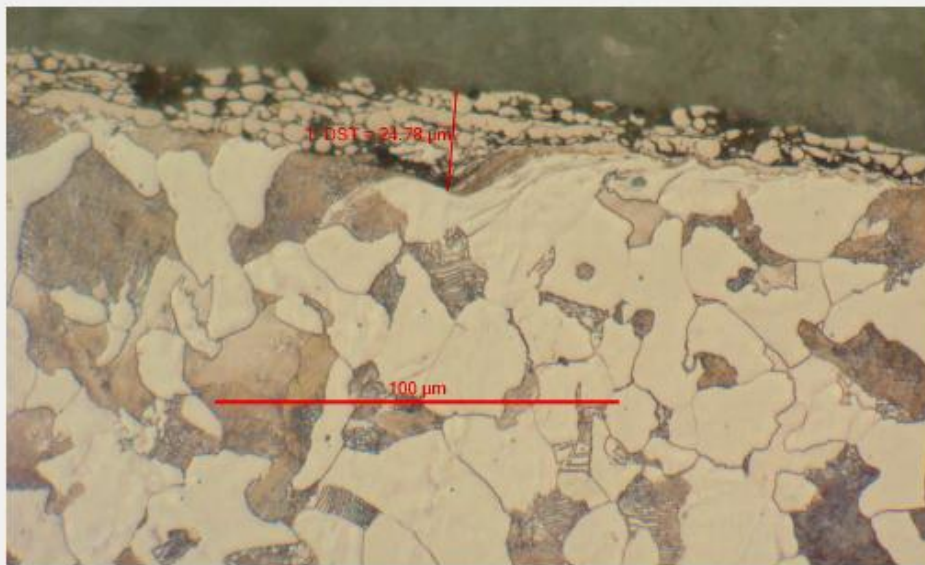
**Bild 34:** Probe 4, Querschliff, Detail der aufgeriebenen Schicht mit einer Dicke bis zu 25 µm; unterhalb plastische Deformation im oberflächennahen Bereich  
V = 670 : 1

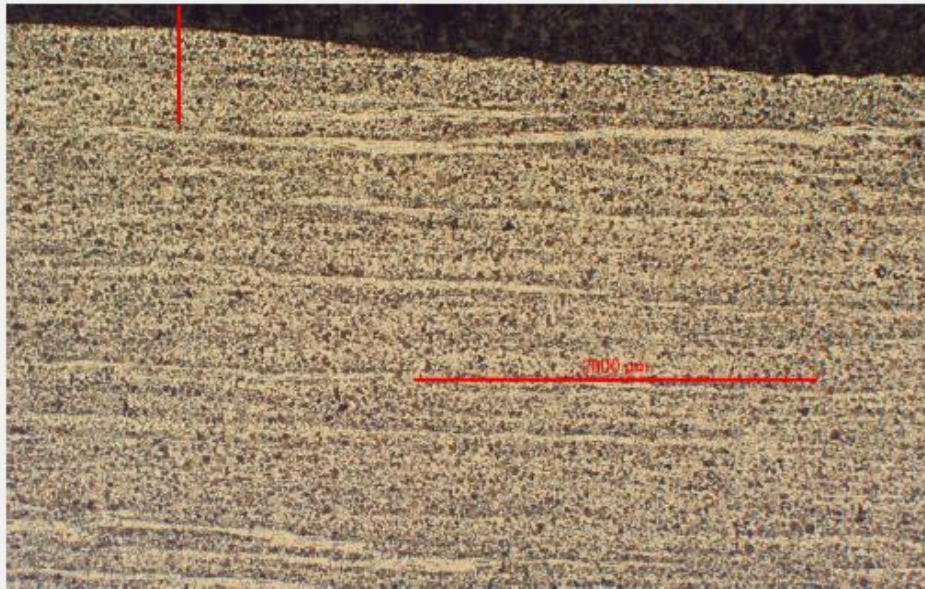
Auch die seitlich entnommenen Schliffe 7 und 8 zeigen an der Lagersitzfläche ein ähnliches Aussehen. Außerhalb davon aber im Bereich der eingearbeiteten Entlastungsmulde ist eine Struktur von Schleifriefen ausgebildet, die auch direkt unter der Oberfläche keine plastischen Verformungen erkennen lässt (siehe Bilder 35 und 36, Beilage 18). Gefüge und Oberflächenstruktur sind daher einwandfrei.

**Bild 35:** V = 34 : 1  
Probe 7, Längsschliff im Bereich der Entlastungsmulde; am linken Rand noch  
Lagersitzfläche bis etwa zur vertikalen Linie; rechts davon geschliffene Oberfläche der  
Entlastungsmulde

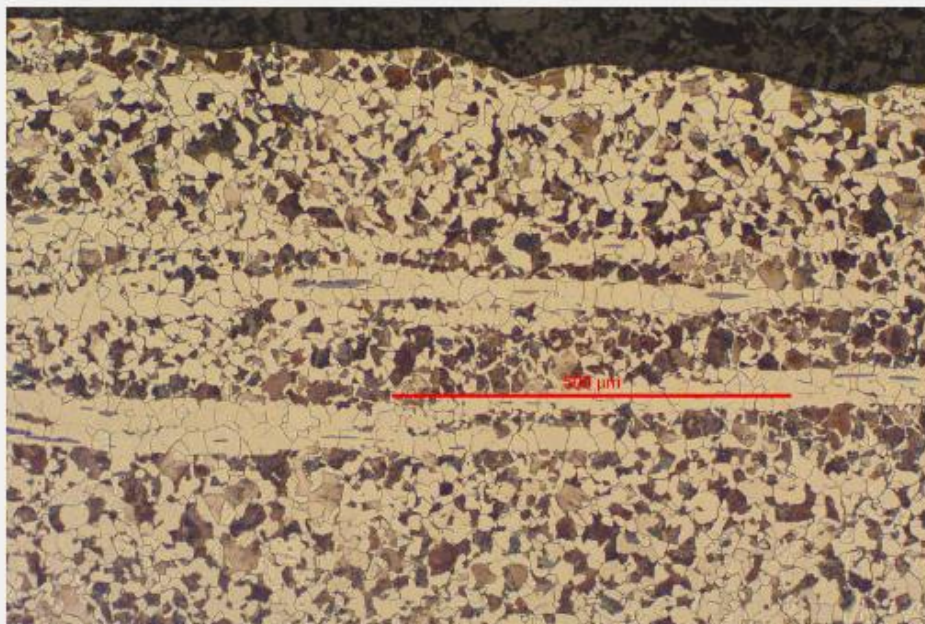
**Bild 36:** V = 130 : 1  
Probe 7; wellige Oberfläche durch die Schleifriefen der Entlastungsmulde, es ist keine  
plastische Verformung in Oberflächennähe erkennbar
