ZUSAMMENPRALL DES ZUGES 3120 AUF EISENBAHNKREUZUNG

am 8. Februar 2011

**Österreichische Bundesbahnen
Strecke 25801
Linz Urfahr nach Aigen-Schlägl
EK km 12,688**

Summarischer Bericht

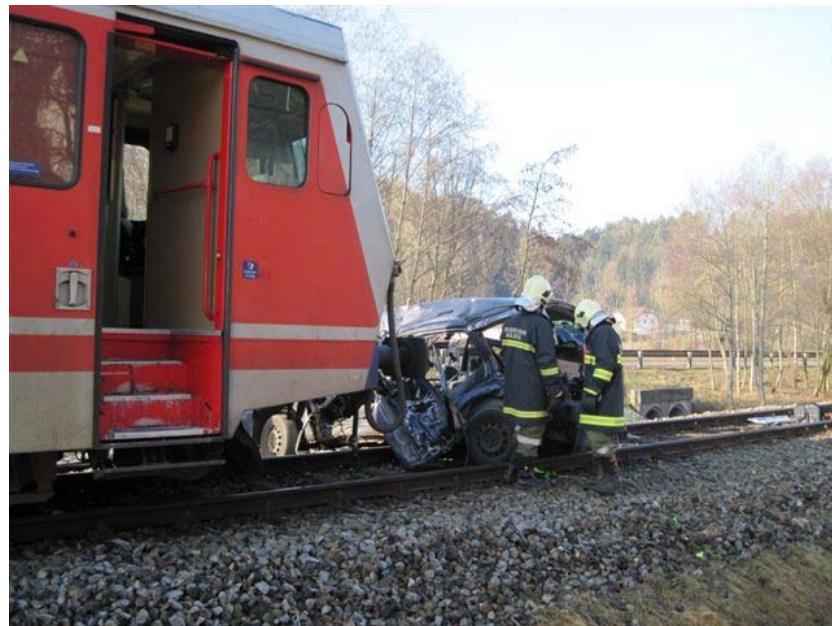
Der PKW kollidierte auf Höhe der Fahrertür mit der Pufferplatte des Zuges und wurde ca. 100 m mit geschliffen, bis der Zug zum Stillstand kam.

Abbildung 3 Zusammenprall zwischen Z 3120 und PKW

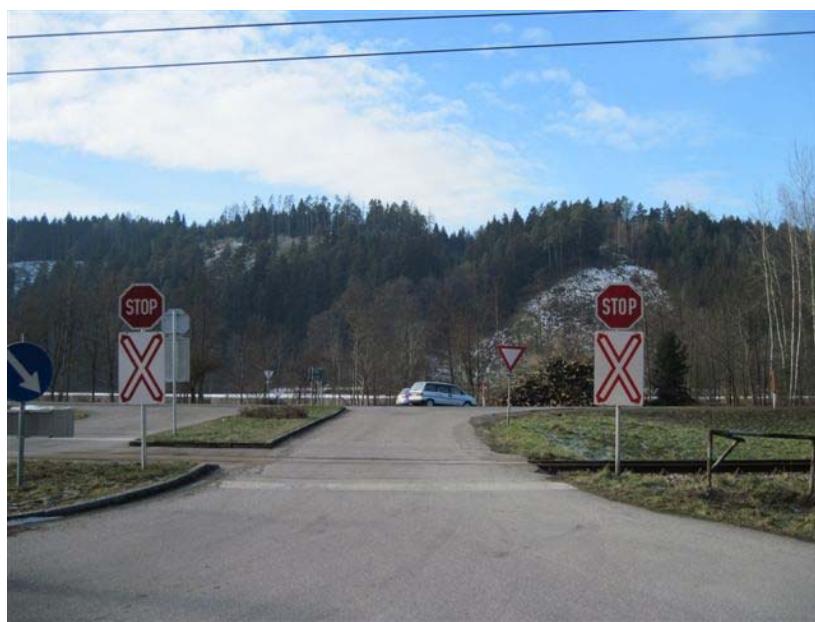
Nach erfolgtem Lokalaugenschein wurde festgestellt, dass ausreichend Sicht bei der EK vorhanden war (ca. 300 m in beide Richtungen) und die EK somit ausreichend gesichert ist.

Abbildung 5 EK aus Sicht des PKW

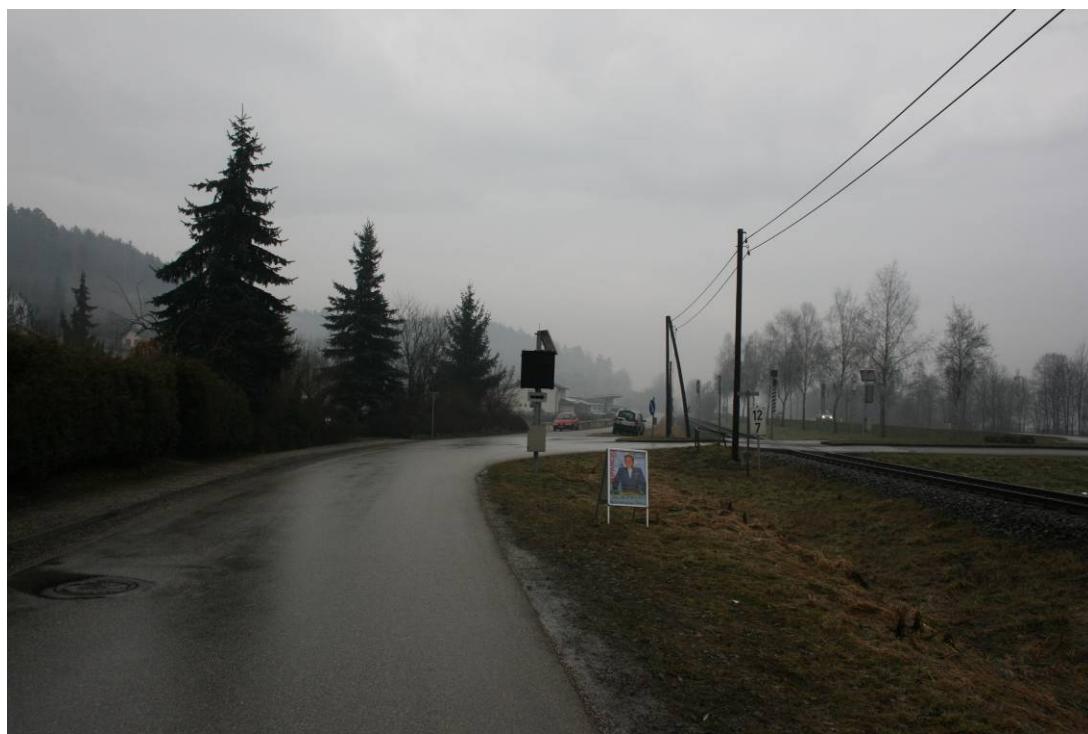
Abbildung 6 Sicht des PKW kurz vor EK

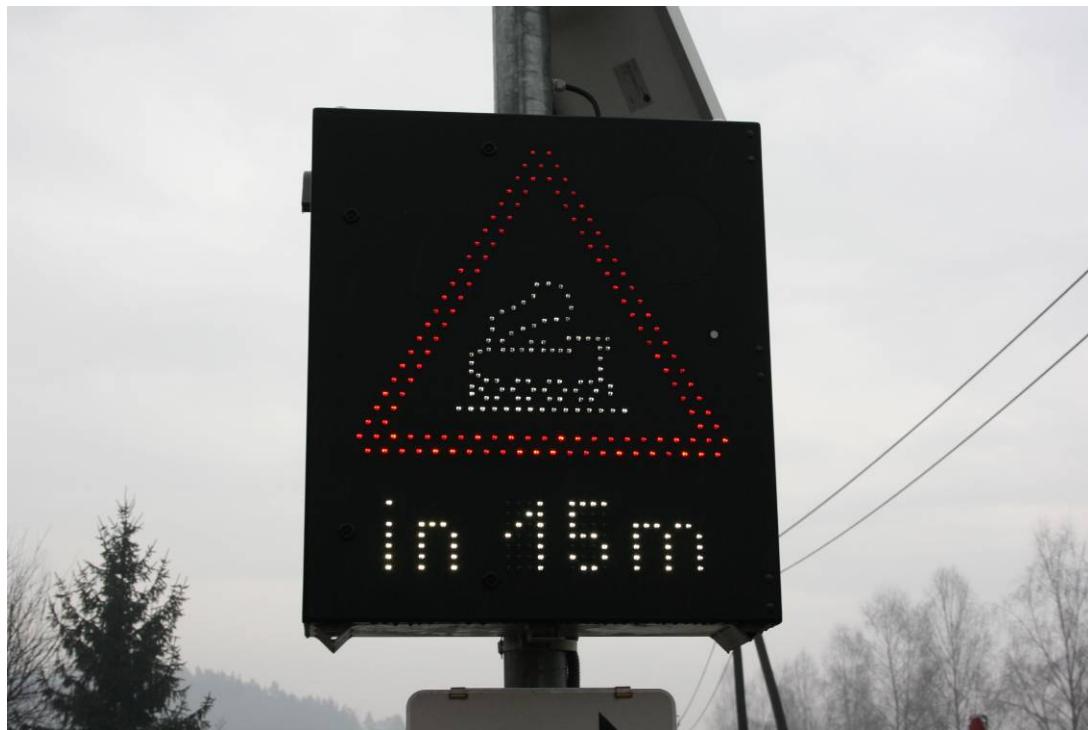
Als Hinweis für den Straßenbenutzer ist ein Gefahrenzeichen „Bahnübergang ohne Schranken“ aufgestellt. Das Gefahrenzeichen schaltet sich bei Annäherung eines Straßenbenutzers selbsttätig ein und dient zur Erhöhung der Aufmerksamkeit bei Annäherung an die EK.

Abbildung 7 Vorhandenes Gefahrenzeichen „Bahnübergang ohne Schranken“ lt. StVO §50/6b

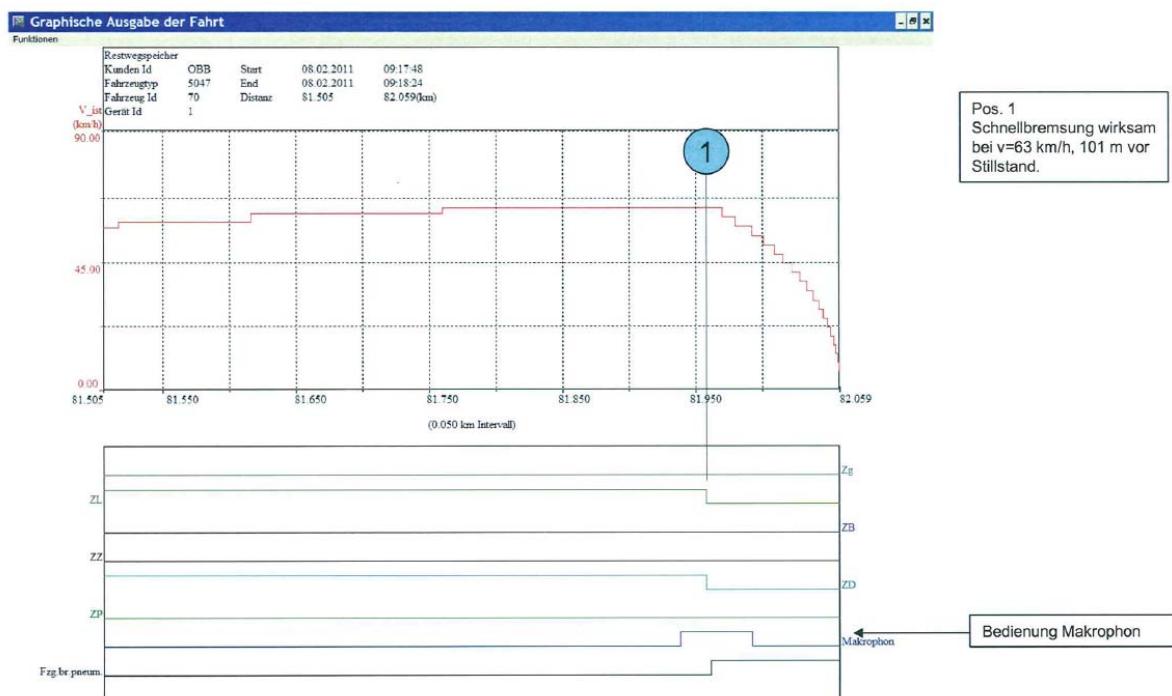
Abbildung 8 Auswertung der Registriereinrichtung

Die zulässige Geschwindigkeit wurde nicht überschritten.
