Untersuchungsbericht

Zugentgleisung

Bahnhof Gelsenkirchen-Horst Nord

Entgleisung, Gelsenkirchen-Horst Nord, am 07.04.2010

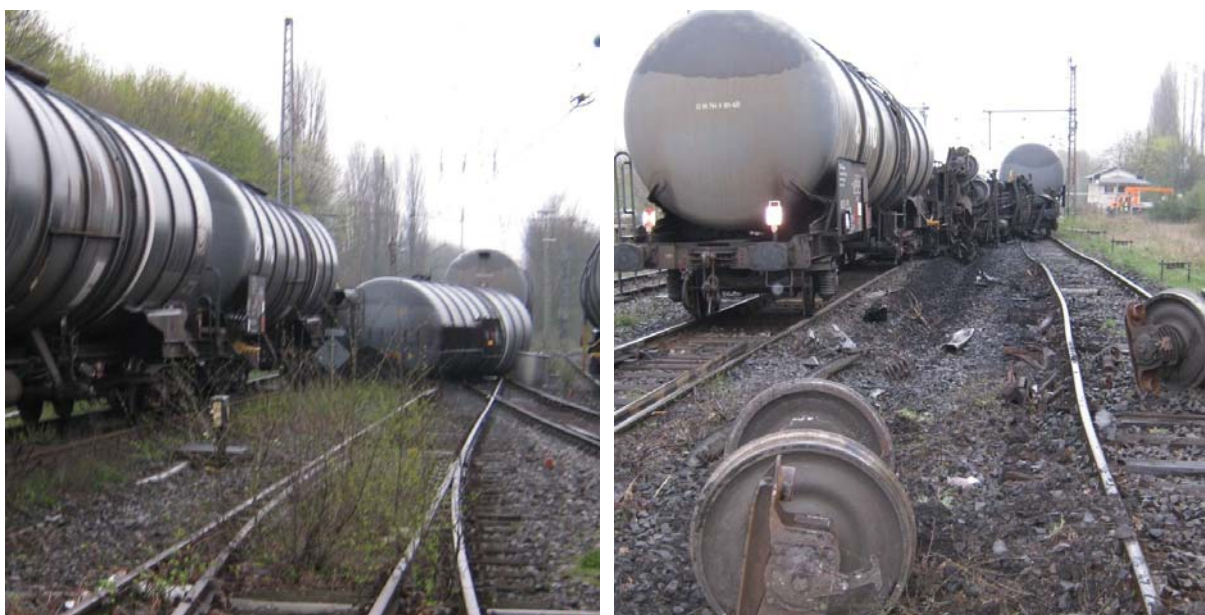
Abbildung 1

Die Entgleisung der beiden letzten Wagen wurde verursacht durch ein Umstellen der Weiche 62 von der Rechts- in die Linkslage unter dem vorletzten Wagen des Zuges.

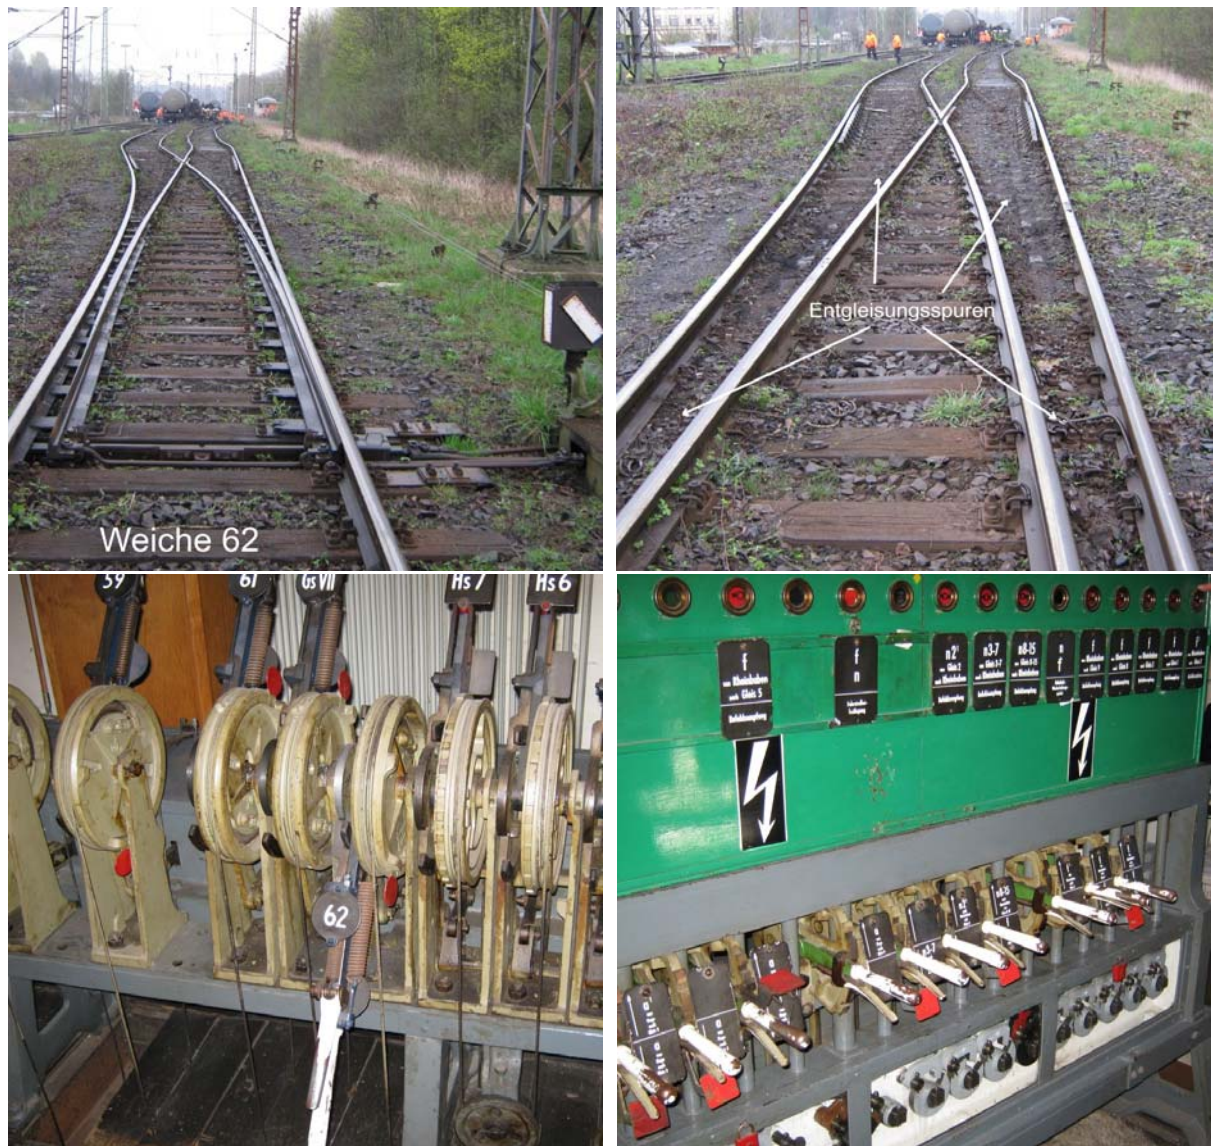
Abbildung 2

- Zug 223422 war in der Weiche 62 im Stellwerksbezirk des Wärters Hnw entgleist. Erste Entgleisungsspuren waren deutlich ab Mitte der Weiche an den Stützknaggen und Kleineisen zu erkennen. Der Zug stand mit dem Triebfahrzeug und den Wagen 1 bis 19 im Gleis 2. Der 20. Wagen mit der Nummer 3381 7929 453-7 war entgleist, in Höhe der Weiche 58 umgestürzt und lag leicht quer über den Gleisen 2 und 3. Der vordere Teil dieses Wagens war mit dem 19. Wagen in Gleis 2 verbunden. Der letzte Wagen mit der Nummer 3380 7840 101-9 stand im Gleis 3 und war mit dem vorderen Radsatz des hinteren Drehgestells entgleist.

- Die Einfahrweiche 62 befand sich in Linkslage – in Fahrtrichtung des Zuges lag die Weiche zur Fahrt nach Gleis 3. Die rechte Weichenzunge lag dicht an der Backenschiene an. Der Klammerspitzenverschluss und der Zungenprüfer wirkten ordnungsgemäß. An der Spitze der Weichenzunge waren keine (Kollisions-) Schäden erkennbar.

Die Entgleisungsspuren innerhalb der Weiche 62 lassen den Schluss zu, dass die Weiche unmittelbar vor dem Befahren durch das hintere Drehgestell des vorletzten Wagens umgestellt wurde. Dieses Drehgestell befuhr die Weiche genau während des Stellvorgangs, so dass die Weichenzunge zu diesem Zeitpunkt an keiner der beiden Backenschienen (weder rechts noch links) anlag. Dadurch fielen die Radsätze des Drehgestells faktisch zwischen die äußeren Schienen, als deren Abstand zueinander breiter wurde.

Der letzte Wagen folgte der Stellung der Weiche 62, die sich durch den weiteren Umstellprozess nun in Linkslage befand, und fuhr nach Gleis 3. Die dadurch auftretenden seitlichen Zugkräfte zogen den vorletzten Wagen zusätzlich quer zur Fahrtrichtung, so dass dieser im weiteren Verlauf umstürzte. Der letzte Wagen entgleiste dadurch ebenfalls.
