## REDEGØRELSE

### Lint togsæt afsporet ved Hørdum.

| <b>HCLJ 610-2012-6</b> | <b>Ulykke</b> | Afsporing | Togkørsel |
| Dato: | 03-06-2011 | Tidspunkt | 23:10 |

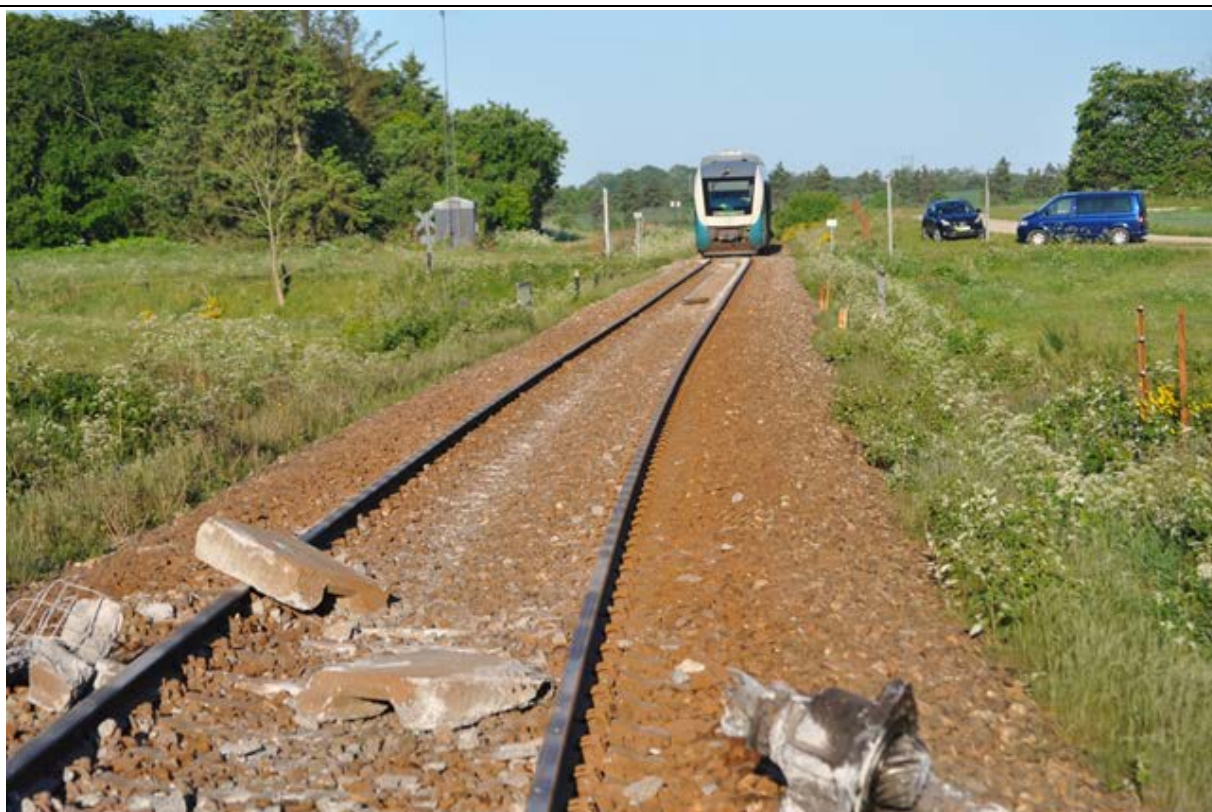
Fig. 1

Fredag den 3. juni kl. 22:43 afgik tog 5568 fra Thisted mod Struer. Toget bestod af Lint 41 togsæt med Arriva litra nr. 1015. Knap 2 km efter Hørdum station afsporede togsættets bagerste bogie i overkørsel 160 og kørte ca. 125 meter inden standsning. Der kom ingen personer til skade ved hændelsen.

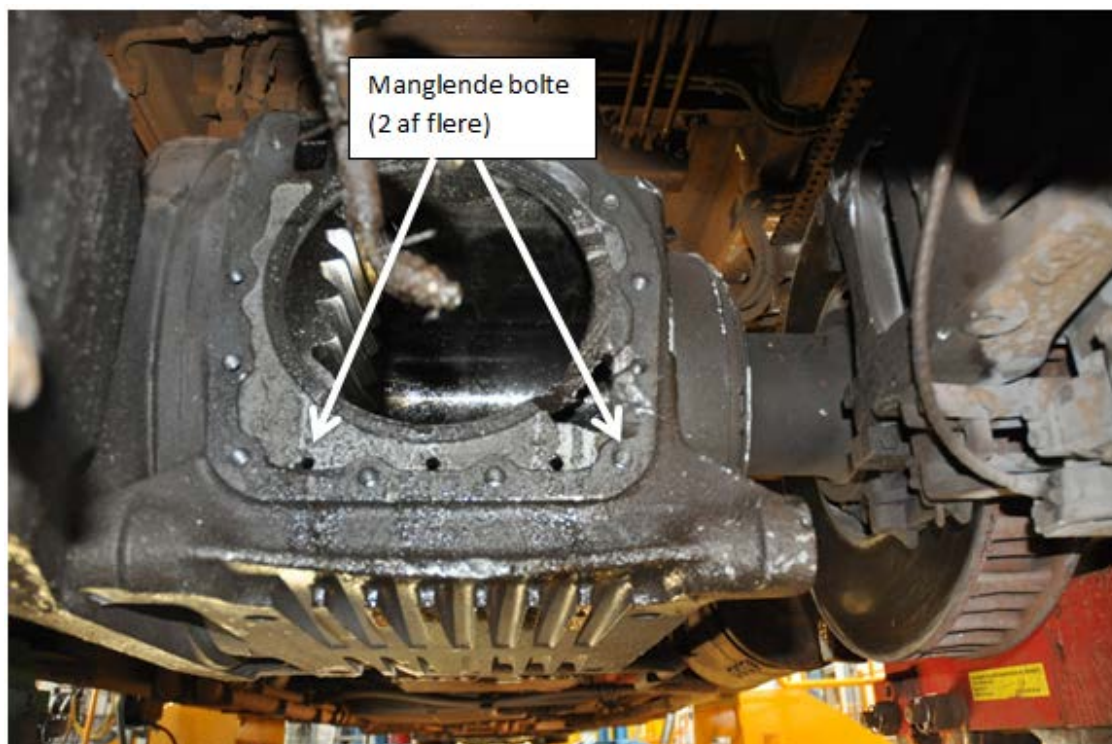
Fig. 2

Ved besigtigelse på værkstedet i Struer kunne det konstateres at der inden afsporingen sandsynligvis havde manglet op til 10 af 12 bolte på det ene gear (fig. 2), idet der var synligt "skidt" i bolthullerne. Vedr. de sidste 2 bolte sad rester af de knækkede bolte stadig i gearet på toget. På det andet gear på samme bogie var alle 12 bolte så løse at de kunne drejes uden brug af værktøj, og der var løbet olie ud af gearet (fig. 3).

Havarikommissionen vurderer at årsagen til afsporingen skyldes at AVG gik løs fra selve gearet og i overkørsel 160 forårsagede afsporingen, samt at årsagen til at gearet gik løs skyldes at gearet i forbindelse med reparation ikke blev tilspændt i henhold til vedligeholdelsesforeskrifterne (manglende efterspænding med korrekt moment). Havarikommissionen vurderer også at hændelsen er et enkeltstående tilfælde.

Umiddelbart efter hændelsen gennemførte Arriva øjeblikkelig kontrol af alle Lint togsæt som havde fået skiftet AVG, samt efterfølgende kontrol af gearene på resten af Lint flåden.

Derudover har UL skærpet deres udsynskontrol så moment, identifikation af momentværktøj og kvittering / navn på udførende håndværker noteres på det kontrolskema som leveres med gear og aksel.

Arriva har opdateret deres indsynskontrol ved leverance af gear og aksler, så kontrolskema gennemgås og underskrives af værkstedslederen.

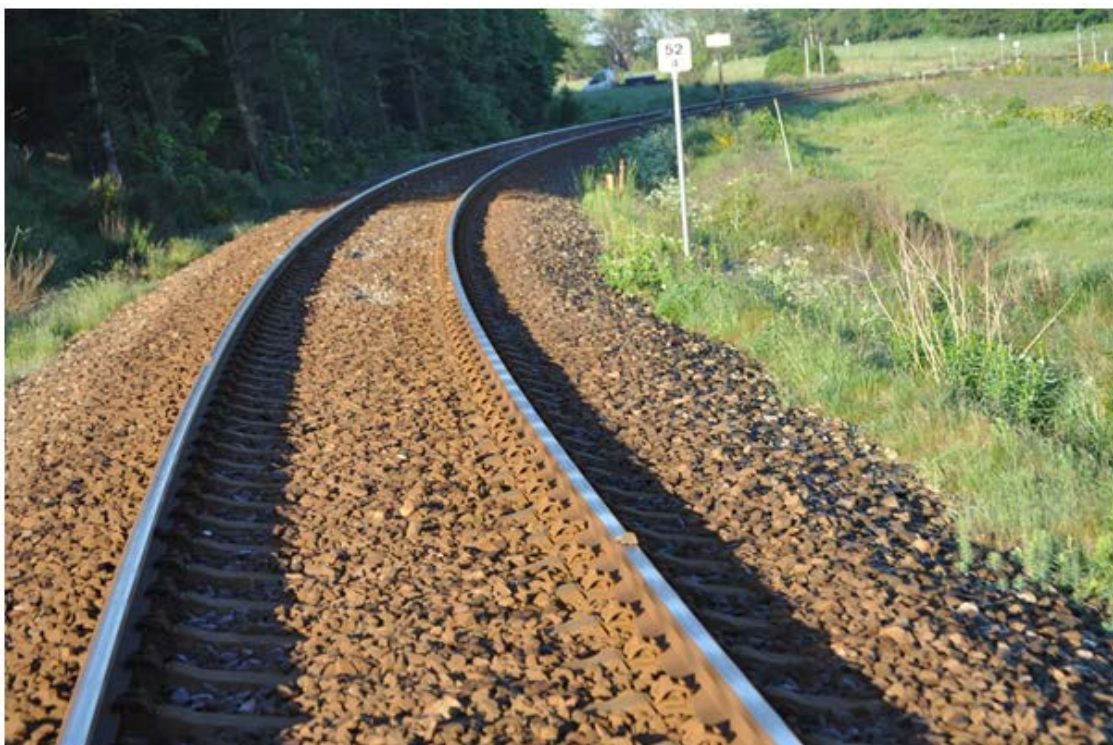
Fig. 4

Ved besigtigelse på strækningen kunne der konstateres ødelagte dele fra gear og kardanled startende 406 meter før toget holdt stille (km 52.493). Toget holdt stille efter afsporingen i km 52.087 (togets bagende). Der kunne konstateres nedslagsmærker i skærverne fra 319 meter før toget holdt stille (se fig. 4). I km. 52.305 lå dele fra den korte kardanaksel (se bilag 2, oversigtskort uheldssted).

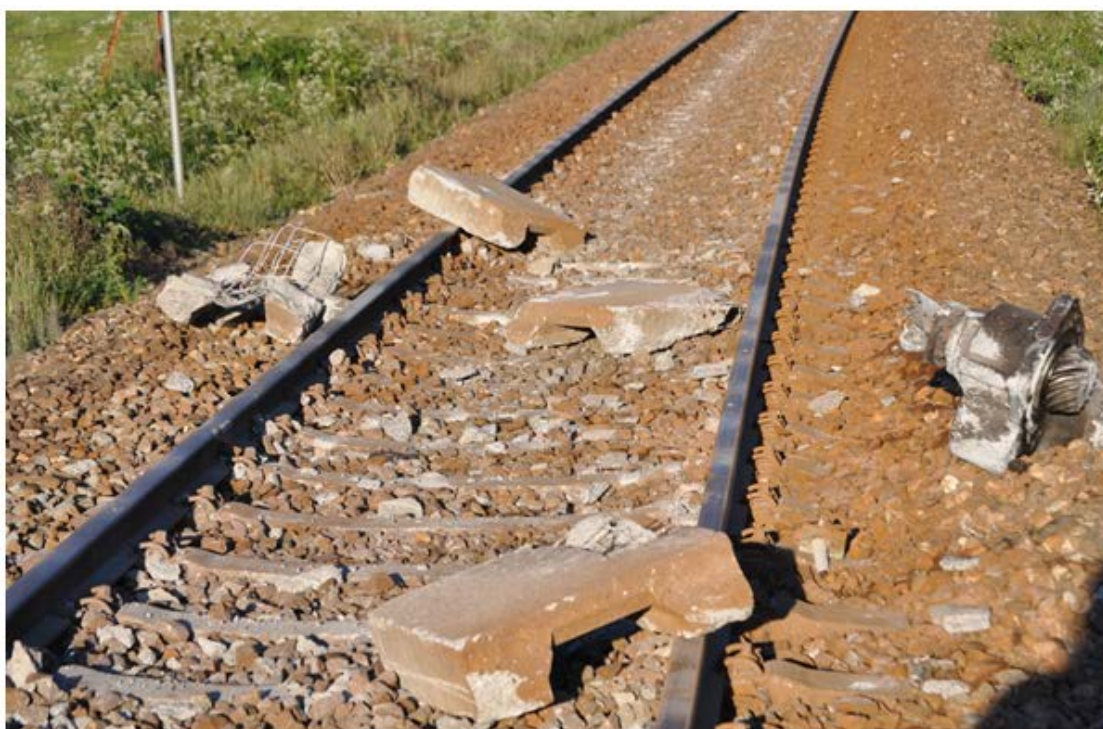
Fig. 5

Betondæksler i overkørsel 160 mellem sporet var flået op af AVG, som lå lige efter overkørsel 160 (fig. 5). AVG var tabt / revet umiddelbart efter eller samtidig med afsporingen - ca. 125 meter før toget holdt stille. Ca. 50 meter længere fremme i kørselsretningen lå dele fra den lange kardanaksel.

Der var tydelige og voldsomme slagmærker midt i sporet fra ca. km 52.407 (fig. 3), og frem til toget holder stille. Det vurderes at afsporingen skyldes AVG, der som følge af manglende bolte var blevet adskilt, og faldet ned i sporet. Gear / kardanaksel havde derefter ramt betonklodser mellem sporet i usikret overkørsel 160 - og revet betonklodserne op. Betonklodserne er skubbet op mellem skinneoverkant og hjul, og har afsporet bogien umiddelbart (4 - 6 meter) efter overkørsel 160. Toget har kørt knap 130 meter inden det holdt stille lige efter overkørsel 159.
