COMISIÓN DE INVESTIGACIÓN
DE ACCIDENTES FERROVIARIOS

Investigación del incidente
nº 0063/2019 ocurrido el 09.12.2019

INFORME FINAL DE LA CIAF (IF)
SOBRE EL INCIDENTE FERROVIARIO Nº 0063/2019
OCURRIDO EL DÍA 09.12.2019
EN LA ESTACIÓN DE CORNELLÁ (BARCELONA)

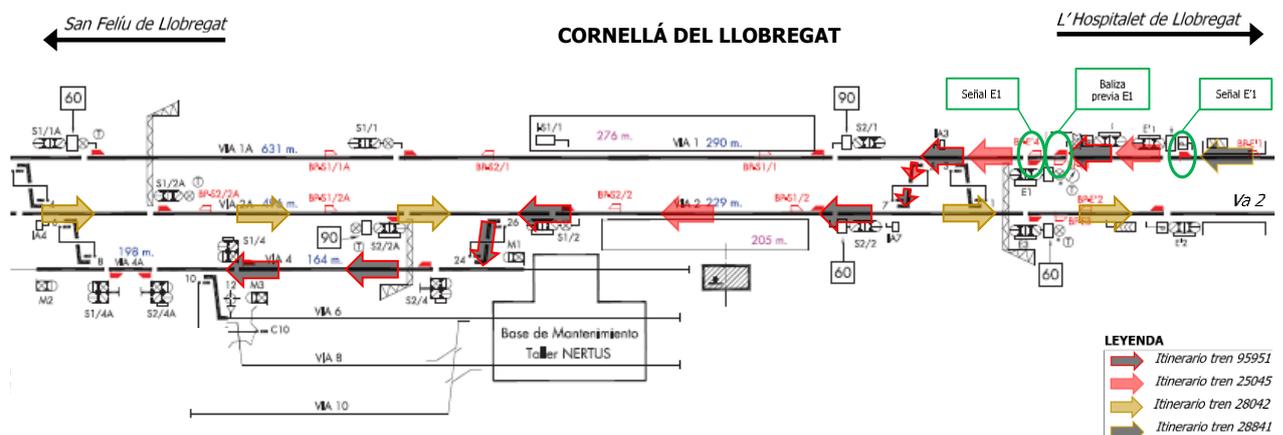
Estación de Cornellá. Itinerarios y sentido de las circulaciones en la estación en el momento del incidente.

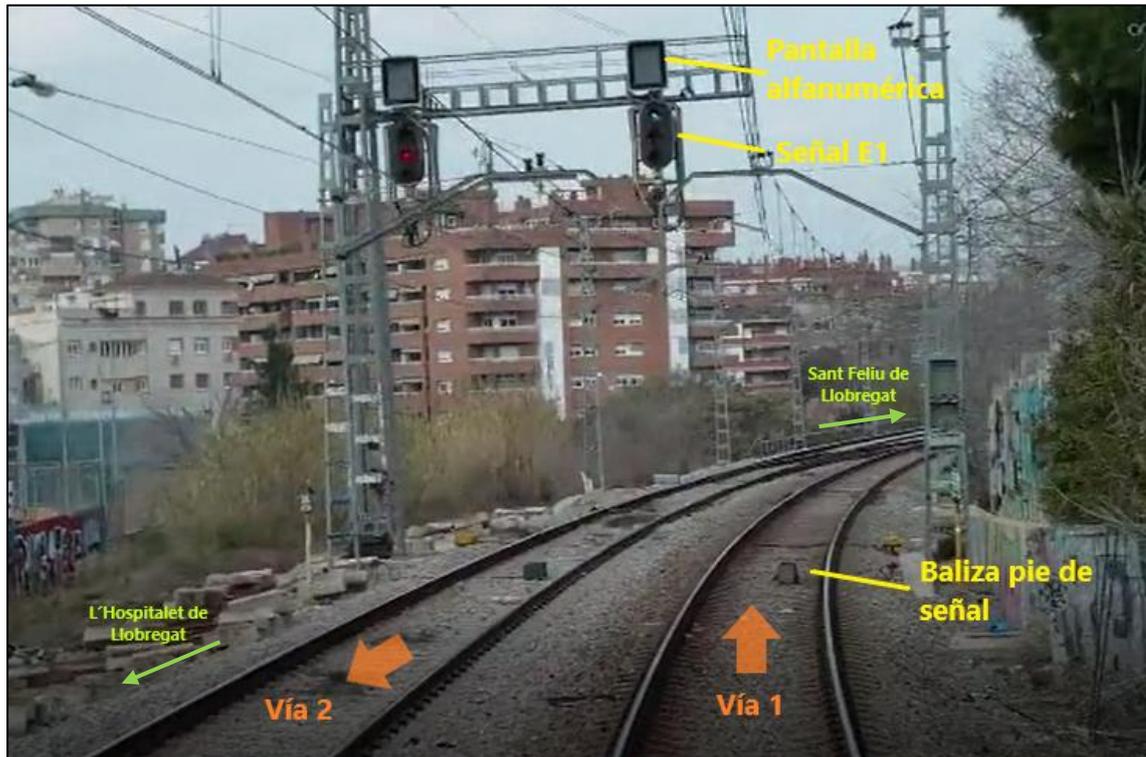
La señal rebasada en este incidente es la señal E1 de entrada a la estación por vía 1, ubicada en el PK 92+898. Se trata de una señal fija fundamental luminosa de 4 focos, colocada en pescante, con pantalla alfanumérica en la parte superior.

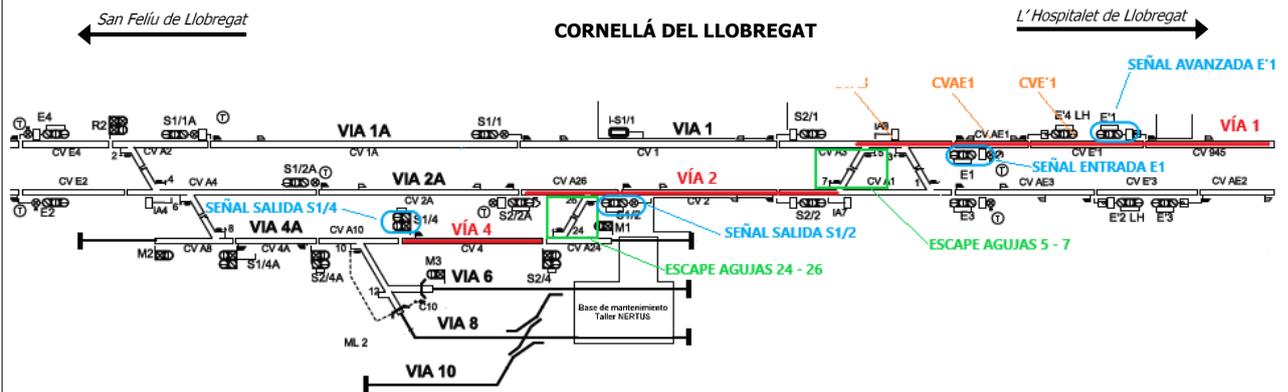
Ubicación de los elementos del enclavamiento que intervienen en el incidente.

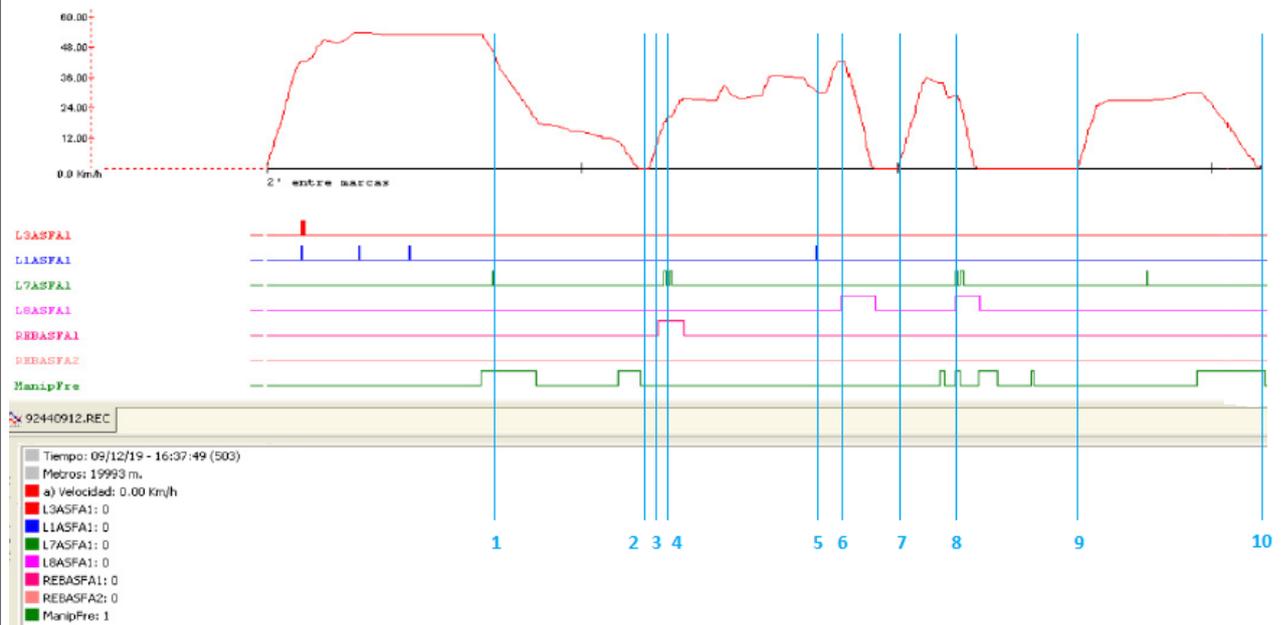
Representación gráfica del registrador jurídico del tren 25045

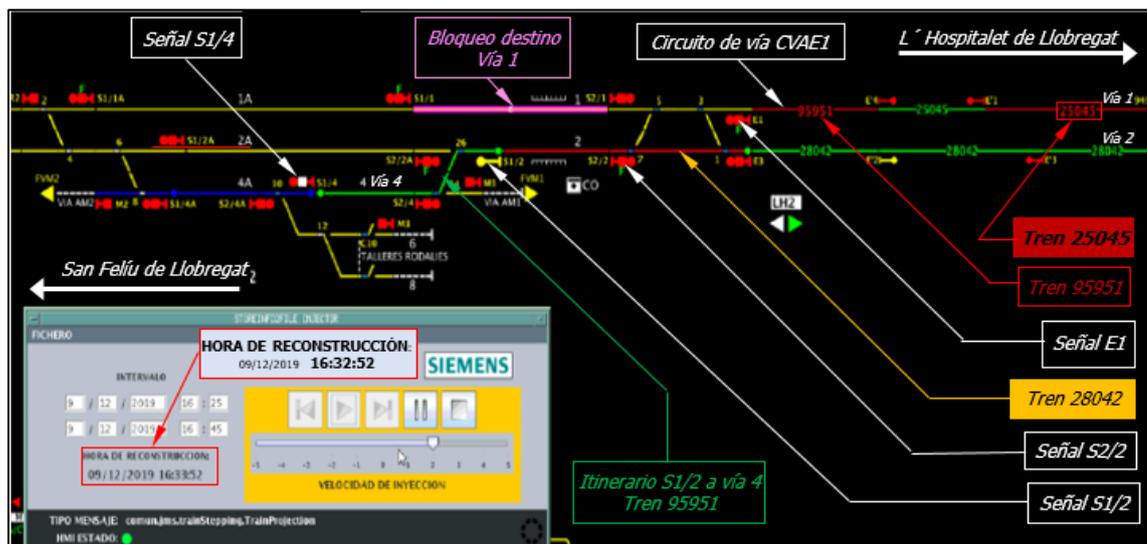
16:32:52 horas

Tren 28042: Establecido itinerario de salida de vía 2 hacia L'Hospitalet.

Tren 25045: Circula a distancia de señales por vía 1, sentido S. Feliu. Se encuentra antes de la señal avanzada E'1, permisiva, en indicación de parada.

En vía 1 bloqueado el establecimiento de itinerarios por destino desde S. Feliu, por itinerario desde E1 a vía 4 para el tren 95951

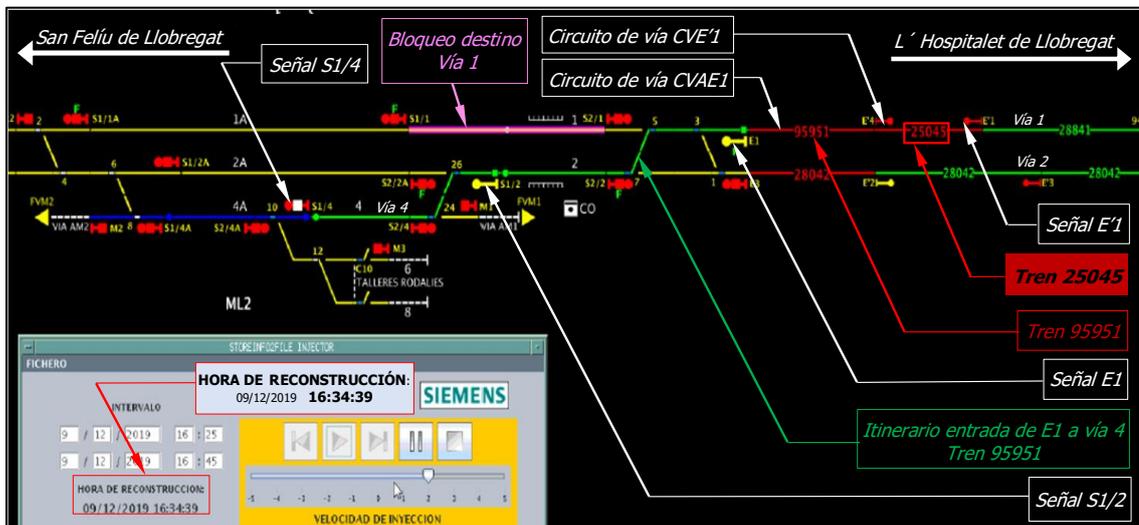
16:34:39 horas

Tren 95951: Detenido ante señal E1 en anuncio de parada. Establecido itinerario de E1 a vía 4 hacia base de mantenimiento. Señales E1 y S1/2 en indicación de anuncio de parada y señal S1/4 en indicación de rebase autorizado.

Tren 25045: Pasa por la señal avanzada E'1 en indicación de parada (permisiva). Todavía ocupando el circuito de vía CVE'1, entra en el mismo circuito de vía que el tren 95951, el CVAE1.

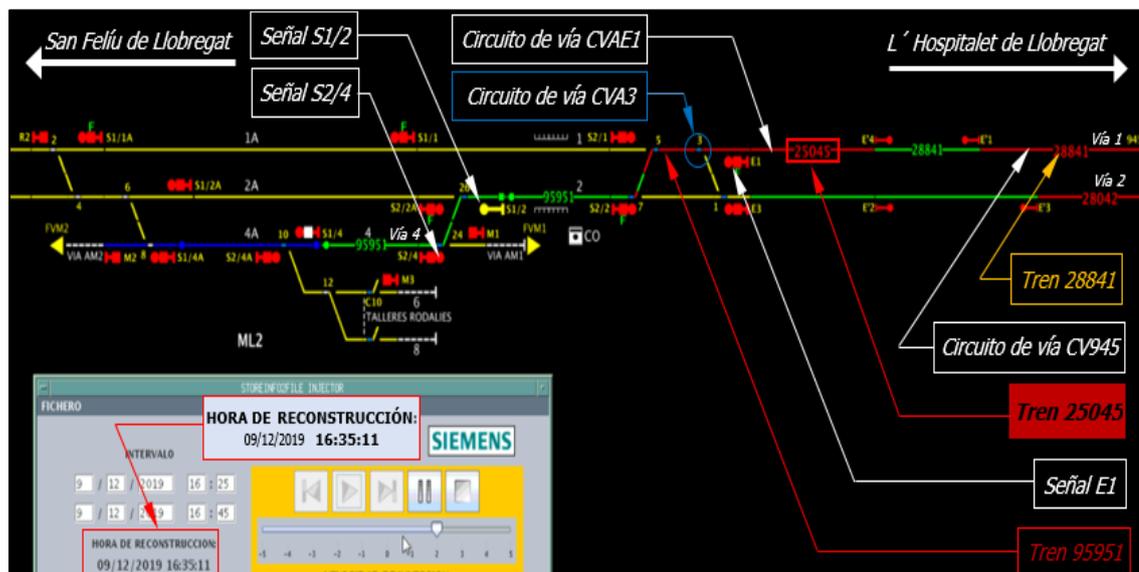
16:35:11 horas.

Tren 28841: Ocupa circuito de vía CV945.

Tren 95951: Ha pasado por la señal E1 en indicación de anuncio de parada. La señal S1/2 presenta indicación de anuncio de parada y la señal S2/4 indicación de rebase autorizado. Ocupa los circuitos de vía CVAE1 y CVA3.

Tren 25045: Avanza hacia la señal E1 en indicación de parada, moviéndose por el circuito de vía CVAE1.

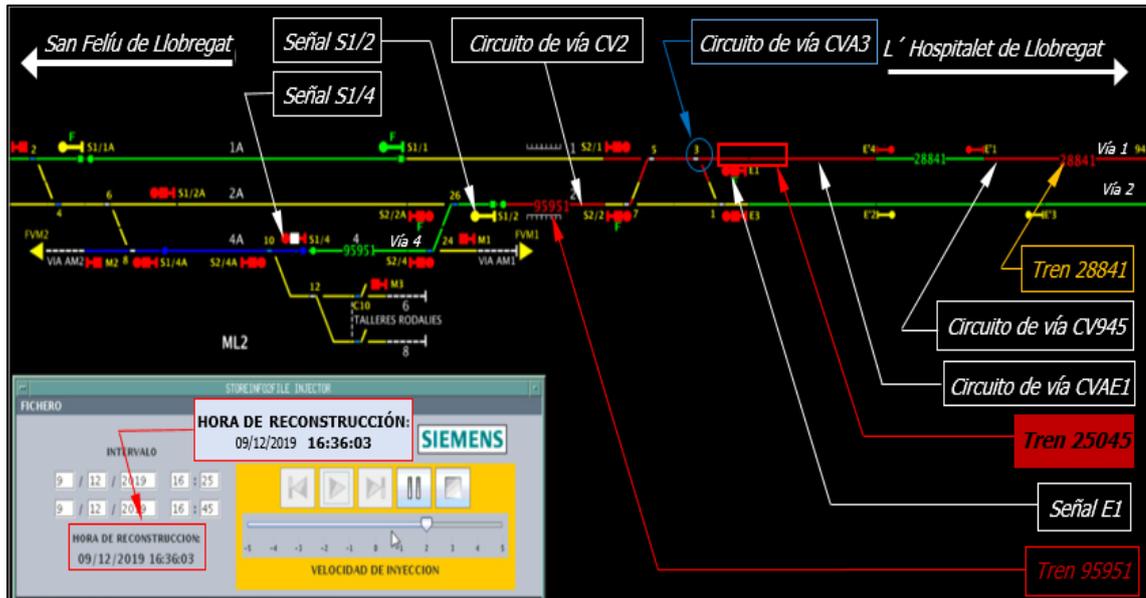
16:36:03 horas

Tren 28841: Continúa ocupando circuito de vía CV945.

Tren 95951: Ocupa el circuito de vía CV2. La señal S1/2 abierta y la señal S1/4 en indicación de rebase autorizado.

Tren 25045: Ha rebasado indebidamente la señal E1 en indicación de parada. Ocupa el circuito de vía CVAE1 e intempestivamente el circuito de vía CVA3.

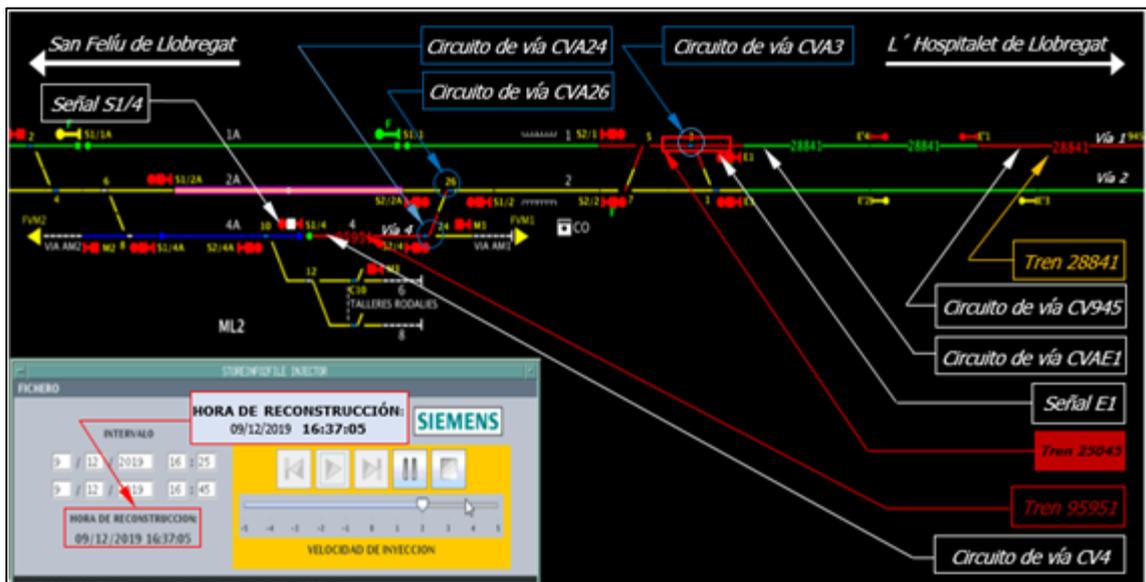
16:37:05 horas

Tren 95951: Ocupa los circuitos de vía CVA24 y CVA26 y CV4. La señal S1/4 continúa en indicación de rebase autorizado.

Tren 25045: Continúa ocupando intempestivamente el circuito de vía CVA3. El circuito de vía CVAE1 está liberado.

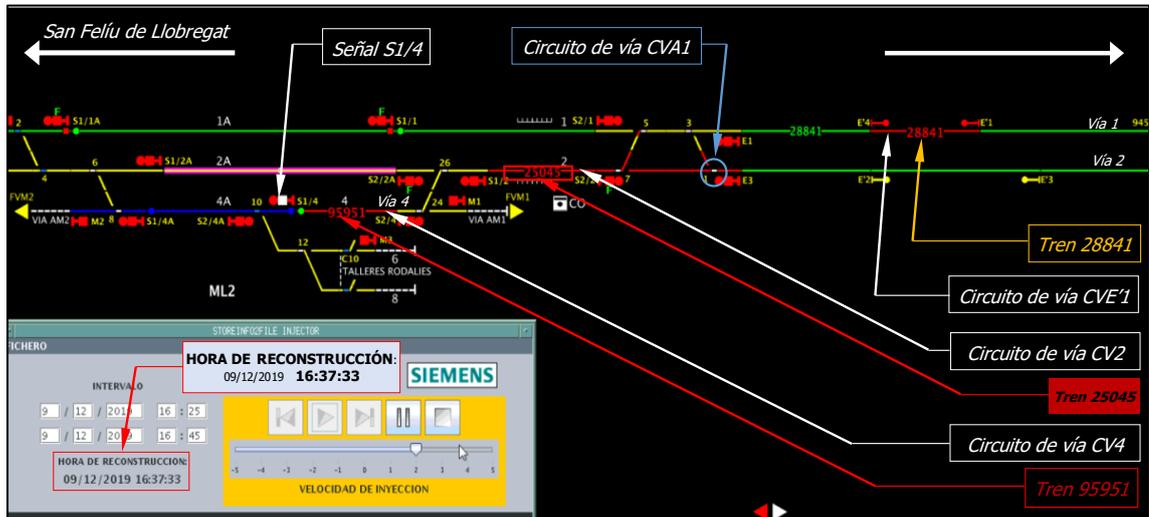
16:37:33 horas

Tren 28841: Ha pasado por la señal permisiva E'1 en indicación de parada.

Tren 95951: Sigue en el circuito de vía CV4 y marcha hacia M2. La señal S1/4 continúa en indicación de rebase autorizado.

Tren 25045: Ocupa el circuito de vía CV2 sin liberar la ocupación intempestiva del circuito de vía CVA1.

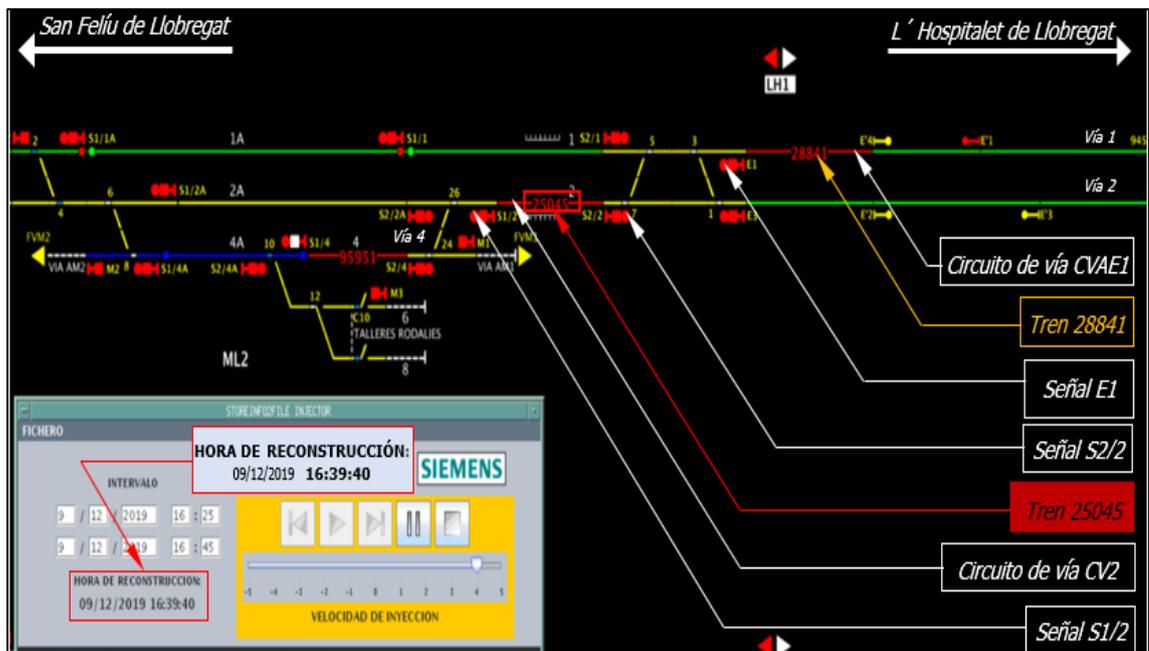
16:39:40 horas

Tren 28841: Ocupa el circuito de vía CVAE1. La señal E1 está en indicación de parada.
