KÖZLEKEDÉSBIZTONSÁGI  
SZERVEZET

## **ZÁRÓJELENTÉS**

**2011-305-5  
VASÚTI BALESET**

**Mórággy-Alsónána mh.  
2011. július 6.**

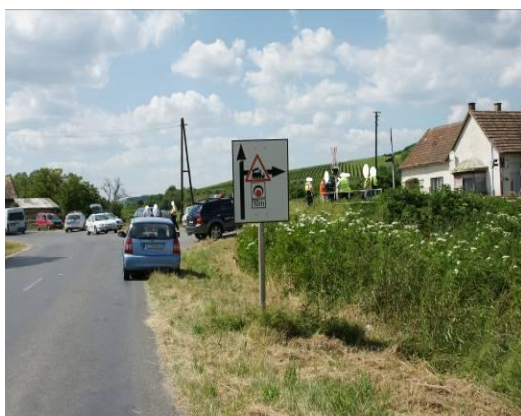
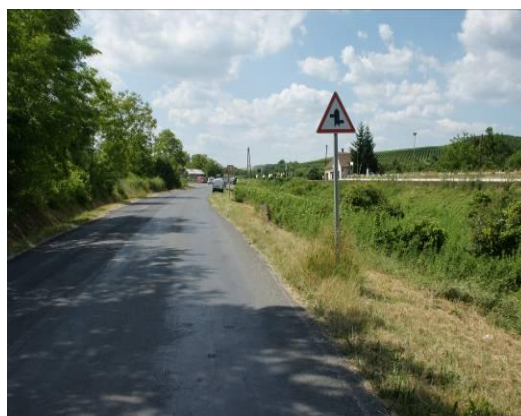
3. ábra: Az 5603 sz. út vonalvezetése a vasútvonallal párhuzamosan és az útírányjelző tábla

A baleset az 5602 számú út és az 50 számú vasútvonal kereszteződésében, Mórág-Alsónána megállóhelyen az AS 556 jelű fénysorompóval biztosított vasúti átjáróban történt. Az 5603 sz. út a vasúti pályával kb. 2,5 km hosszan párhuzamosan fut attól kb. 30 m távolságban. Az AS 556 fénysorompóhoz közelítve ez a távolság kb. 10 m-re csökken. (3. ábra). A balesetet szenvedett gépkocsi haladási iránya is ez volt, majd jobbra kisívbén Alsónána felé kb. 90°-os szögben fordult az 5602 sz. útra, ami keresztezi az AS 556 jelű fénysorompóval biztosított 50 sz. vasútvonalat. Az 5603 sz. úton a közúti jelzőtáblák elhelyezése a KRESZ szabályoknak megfelel, azok jól láthatók.

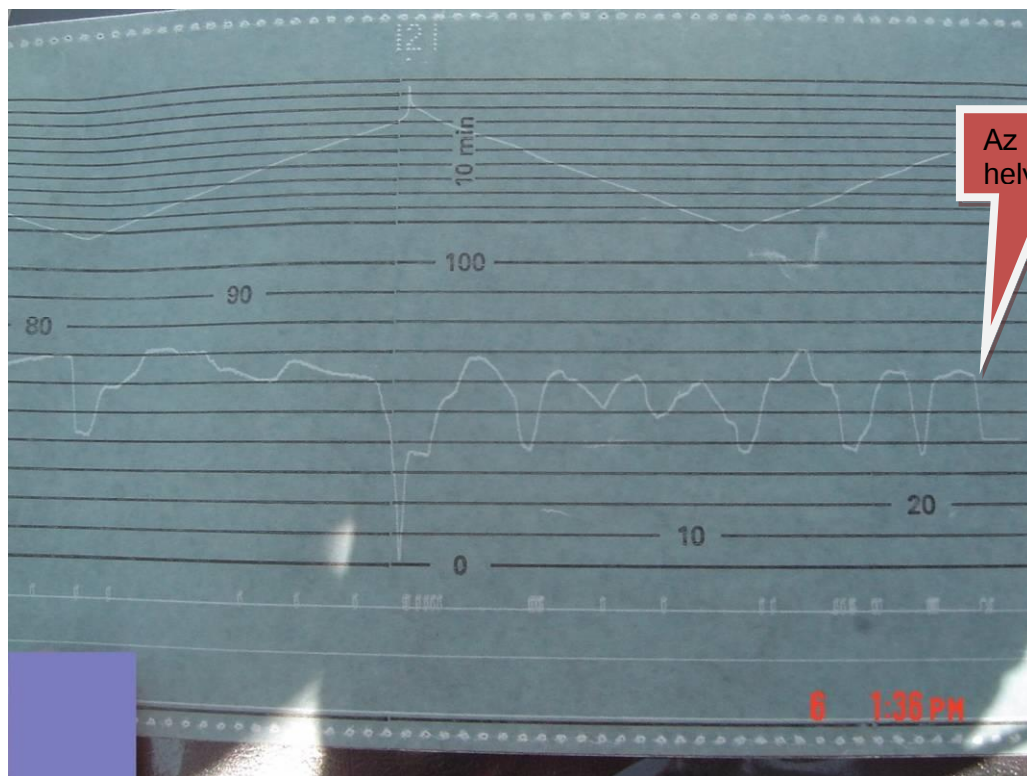
5. ábra: a 740 790-1 psz. mozdony regisztrátuma

A 740 790-1 psz. mozdony EVM-120 típusú egyesített éberségellenőrző és vonatbefolyásoló berendezéssel és TELOC RT 9 típusú adatrögzítővel van felszerelve. Méréshatára 100 km/h, a benne lévő szalag méréshatára 100 km/h. (5. ábra). A Vb az adatok kiértékelése során megállapította, hogy a mozdonyvezető a mozdonyra engedélyezett 70 km/h sebességet nem lépte túl.

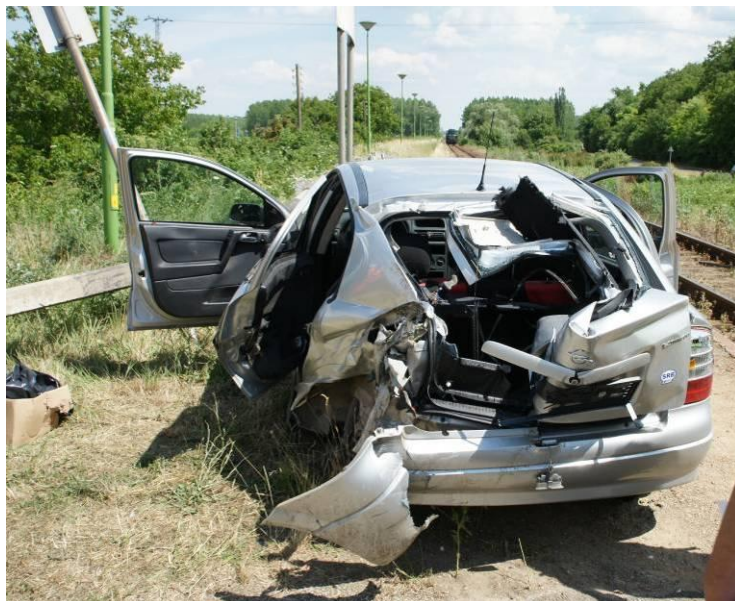
**6. ábra: a személygépkocsi sérülése**

A baleset során a 740 790-1 psz. mozdonyon személyi sérülés nem történt. Az eset során a személygépkocsi valamennyi utasa tekintetében közvetlen életveszély alakult ki. (6. ábra)

A mozdonyvonat a gépjármű bal hátuljának ütközött, az ütközés következtében a hátul ülő három utas kirepült az autóból. A jobb első ülésen utazó hölgy biztonsági övvel be volt kötve, a sofőr kiszállt az autóból

A baleset során a személygépkocsi utasai közül a bal hátsó utas életét veszítette, a hátsó középső utas és a jobb hátsó utas nyolc napon túl gyógyuló súlyos sérüléseket, míg a jobb első utas és a gépkocsivezető könnyű sérüléseket szenvedtek.

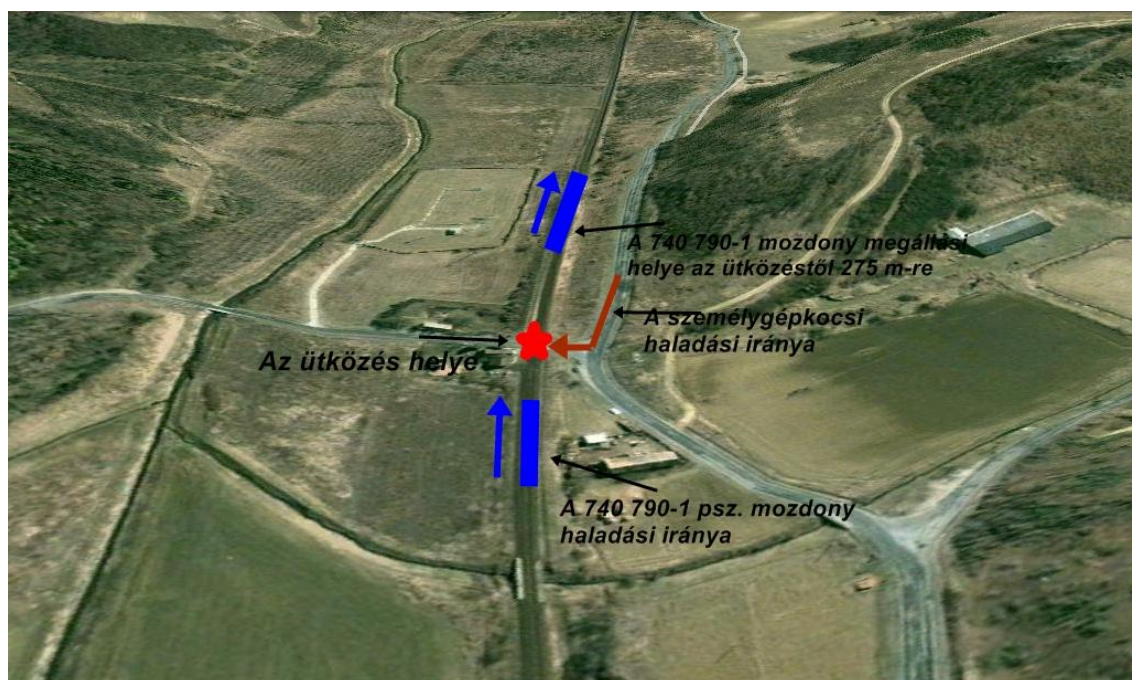
7. ábra: A 740 790-1 psz. mozdony és a személygépkocsi ütközése

A mozdonyvezető az útátjáró előtt kb. 400 méterre észlelte, hogy haladási irányát tekintve jobb oldalról szemből egy személygépkocsi közelít a kereszteződés felé (7. ábra). Az útátjáró felé tovább haladva azt észlelte, hogy a személygépkocsi jobbra az útátjáró felé befordul. Ezt észlelve a mozdonyvezető – elmondása szerint – Figyelj! jelzést adott és azonnal gyorsfékekezést alkalmazott, de az ütközést elkerülni már nem tudta. Ha a mozdonyon második, figyelő szolgálatot ellátó személy is tartózkodott volna, a baleset abban az esetben sem lett volna elkerülhető. A mozdony ugyanis jobbos ívben haladt és a baloldalon szolgálatot teljesítő második dolgozó nem láthatta volna az útátjáróhoz közeledő személygépkocsit. A mozdonyvezető mindezt a vezetőállásból jól láthatta. A mozdonyvonat megállása után a mozdonyvezető értesítette a rendőrséget. A regisztrátum kiértékelése során megállapítást nyert, hogy a 38796 sz. mozdonyvonat sebessége az ütközés pillanatában kb. 53 km/h volt. A mozdony az ütközés helyétől kb. 275 m-re állt meg. (8. ábra)
