KÖZLEKEDÉSBIZTONSÁGI  
SZERVEZET

# **ZÁRÓJELENTÉS**

**2011-462-5  
VASÚTI BALESET**

**V43-1008 psz. mozdony**

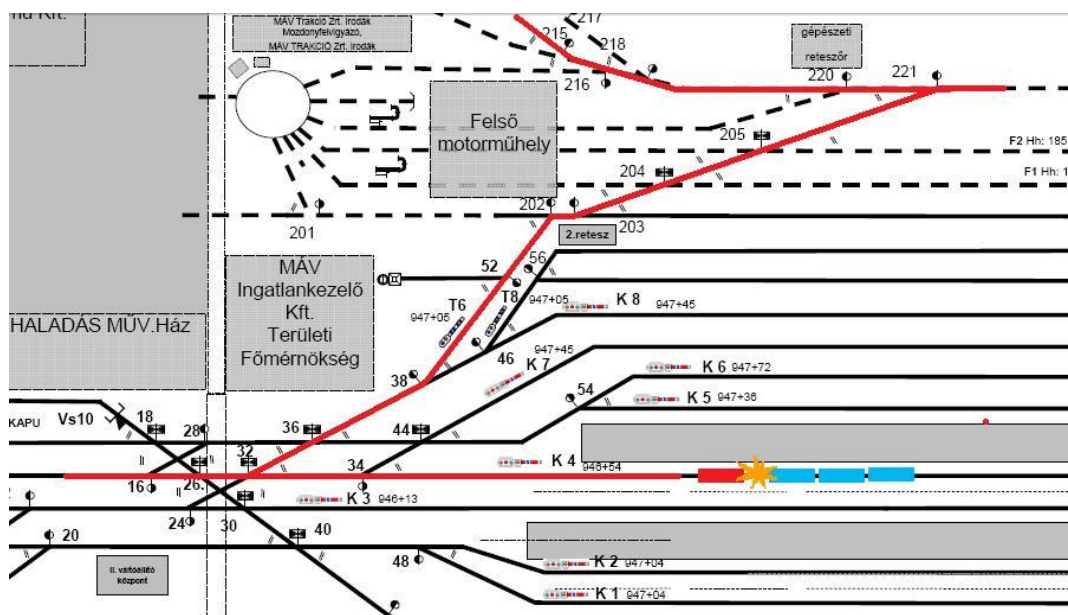
Ismét vezetőállást váltott, majd a mozdonnal az állomás IV. vágánya felé indult, hogy ott a 9203 sz. vonat szerelvényére járjon. A sebességet kb. 20 km/h-ra növelte, majd ahogy közeledett a kocsisor felé kb. 10-12 km/h-ra csökkentette. Ezt követően a mozdony sebessége nem csökkent. Mintegy 45 m-re a szerelvénytől a D12 fékezőszelepet gyorsfék állásba állította, illetve működtette a vészfékváltót. Mindezek ellenére a mozdony az álló kocsisornak ütközött.

3. ábra A mozdony mozgása az állomáson

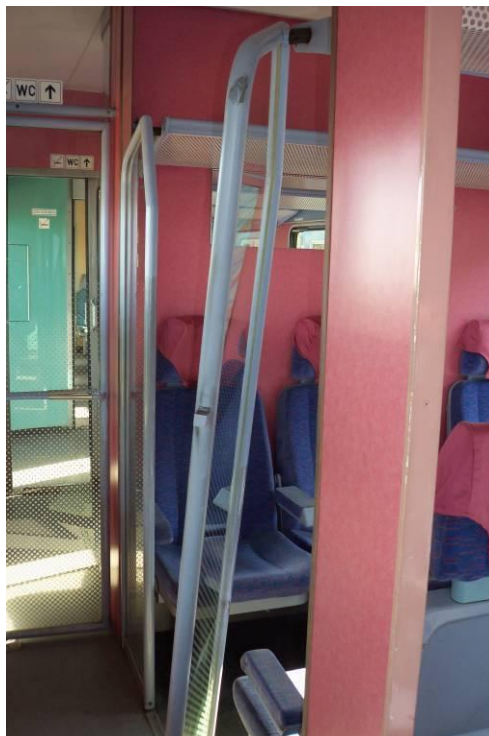
A szerelvénybe sorozott 3 személykocsiban törések, szakadások, zárszerkezet- és egyéb belső rongálódások keletkeztek.

4. ábra Az ütközés következtében rongálódott utastér

Az ütközés következtében keletkezett kár összértéke kb. nyolcszázezer forint.
